Hauts-de-France, Somme  
Le Crotoy  
Bihen  
4 rue de Bihen

## Ancienne ferme

Numéro de dossier : IA80007837  
Date de l'enquête initiale : 2004  
Date(s) de rédaction : 2004  
Cadre de l'étude : inventaire préliminaire arrière-pays maritime picard  
Degré d'étude : étudié

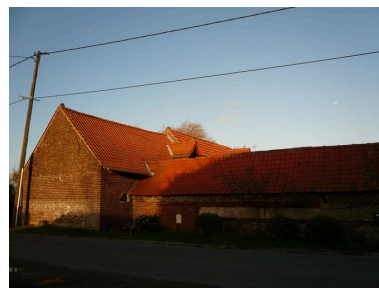
Vue du logis depuis la rue.  
Phot. Inès Guérin  
IVR22\_20058006393NUCA

Vue du logis depuis la rue.

Long de cinq travées, le logis occupe la partie nord de la cour (perpendiculairement à l'espace public). Il est flanqué à l'est d'étables en parpaing, disposant de trois compartiments. Un petit bâtiment, également en parpaing, le joute en retour d'équerre au sud.

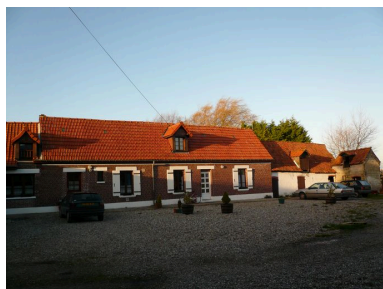
Vue du logis depuis la cour.  
Phot. Inès Guérin  
IVR22\_20058006394NUCA

Vue du logis depuis la cour.

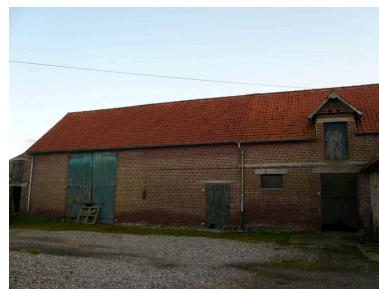
Vue de la grange.  
Phot. Inès Guérin  
IVR22\_20058006396NUCA

Vue de la grange.

Le sud de la cour est occupé par la grange, entièrement en brique. Le comble à surcroît est percé d'une lucarne à fenêtre pendante permettant l'engrangement dans le fenil.

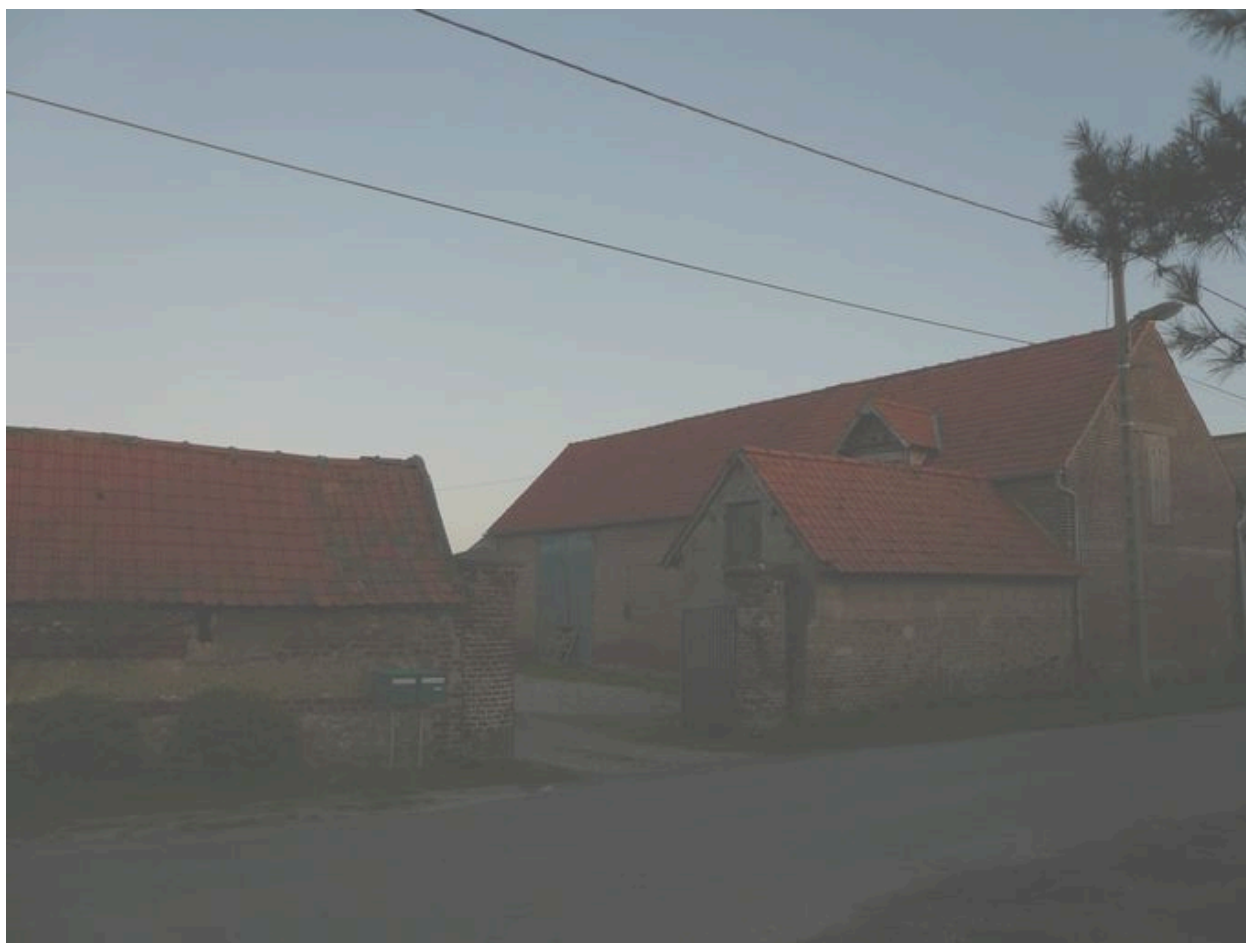
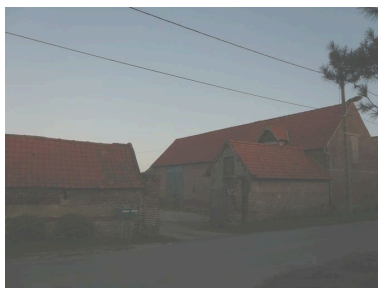
Entrée de la propriété.  
Phot. Inès Guérin  
IVR22\_20058006392NUCA

Entrée de la propriété.

La ferme est située à l'est de la voie de communication Le Crotoy/Saint-Quentin-en-Tourmont. L'entrée est matérialisée par des piliers ronds en brique augmentés d'un chaperon. Les trois porcheries, situées le long de la route, disposent d'une maçonnerie en galet et brique. Le toit à longs pans est en pannes picardes.

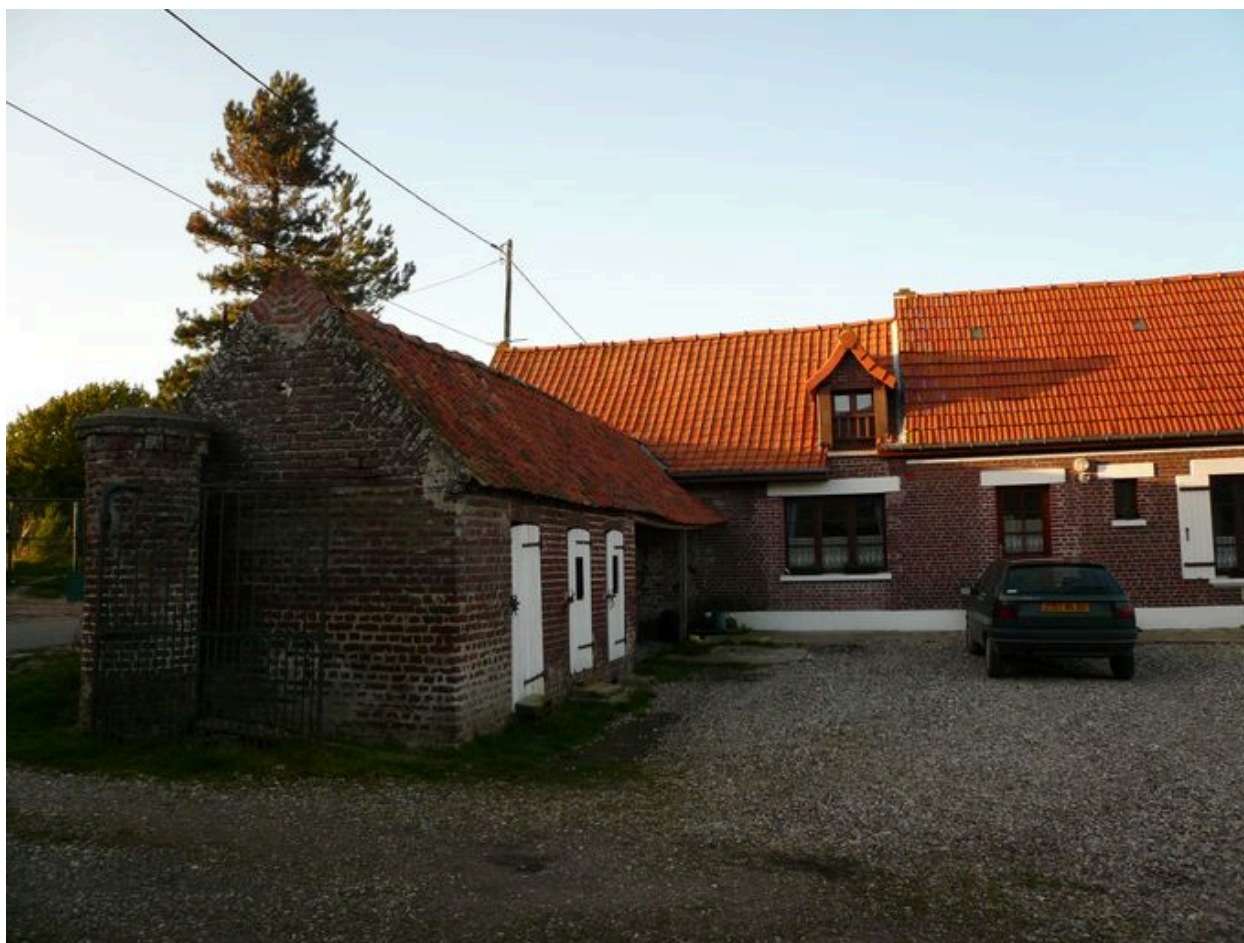
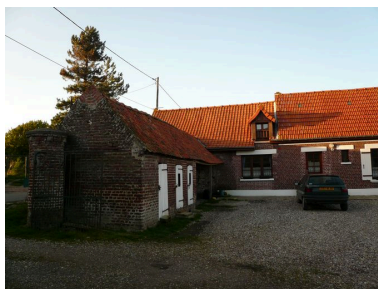
Vue des étables à  
cochons depuis la cour.  
Phot. Inès Guérin  
IVR22\_20058006395NUCA

Vue des étables à cochons depuis la cour.
