Hauts-de-France, Somme
Le Crotoy
Bihen
4 rue de Bihen

Ancienne ferme

Numéro de dossier : IA80007837
Date de l'enquête initiale : 2004
Date(s) de rédaction : 2004
Cadre de l'étude : inventaire préliminaire arrière-pays maritime picard
Degré d'étude : étudié

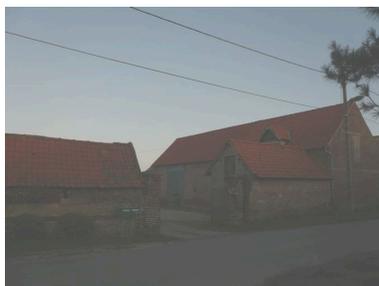
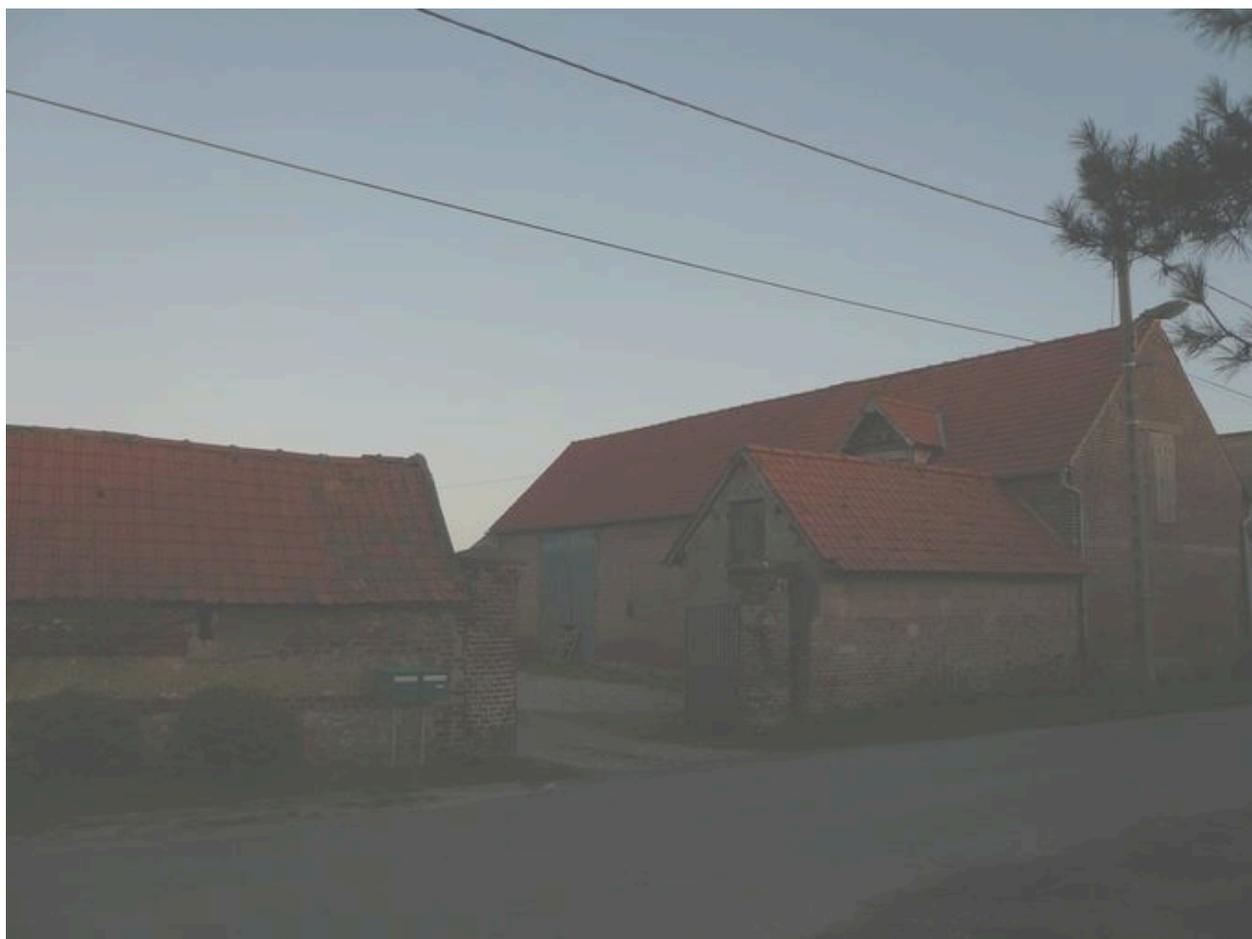
IVR22_20058006392NUCA

Entrée de la propriété.

La ferme est située à l'est de la voie de communication Le Crotoy/Saint-Quentin-en-Tourmont. L'entrée est matérialisée par des piliers ronds en brique augmentés d'un chaperon. Les trois porcheries, situées le long de la route, disposent d'une maçonnerie en galet et brique. Le toit à longs pans est en pannes picardes.

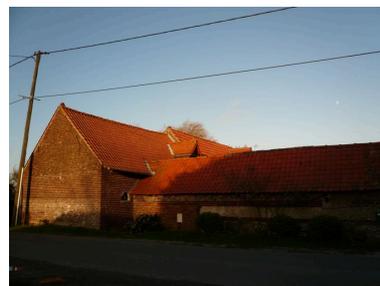
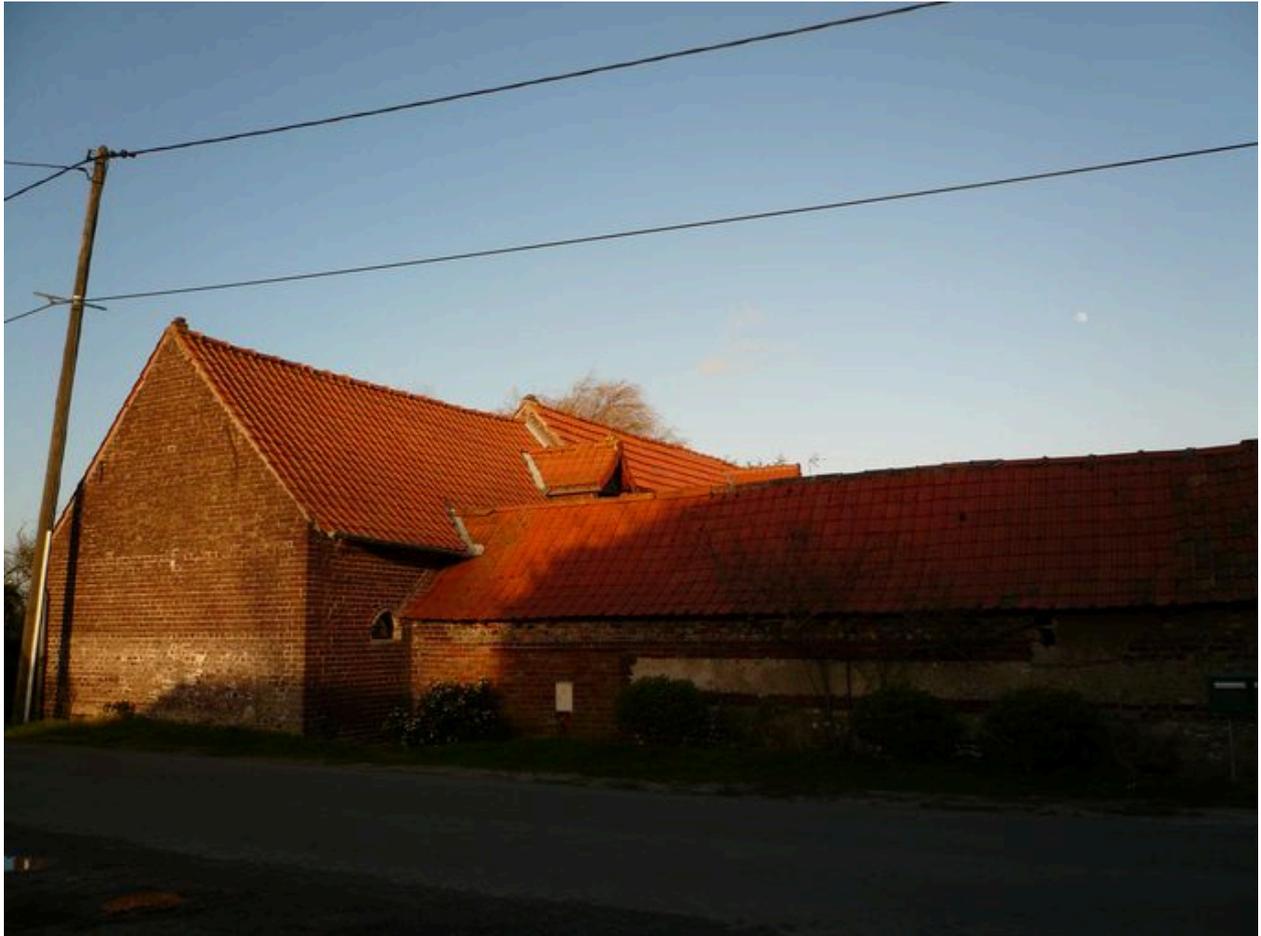
IVR22_20058006393NUCA

Vue du logis depuis la rue.

Long de cinq travées, le logis occupe la partie nord de la cour (perpendiculairement à l'espace public). Il est flanqué à l'est d'étables en parpaing, disposant de trois compartiments. Un petit bâtiment, également en parpaing, le jouxte en retour d'équerre au sud.

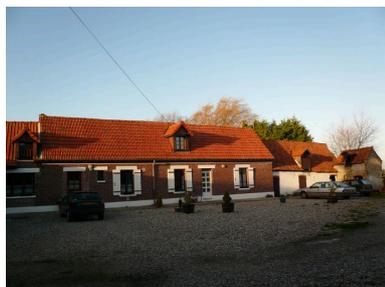
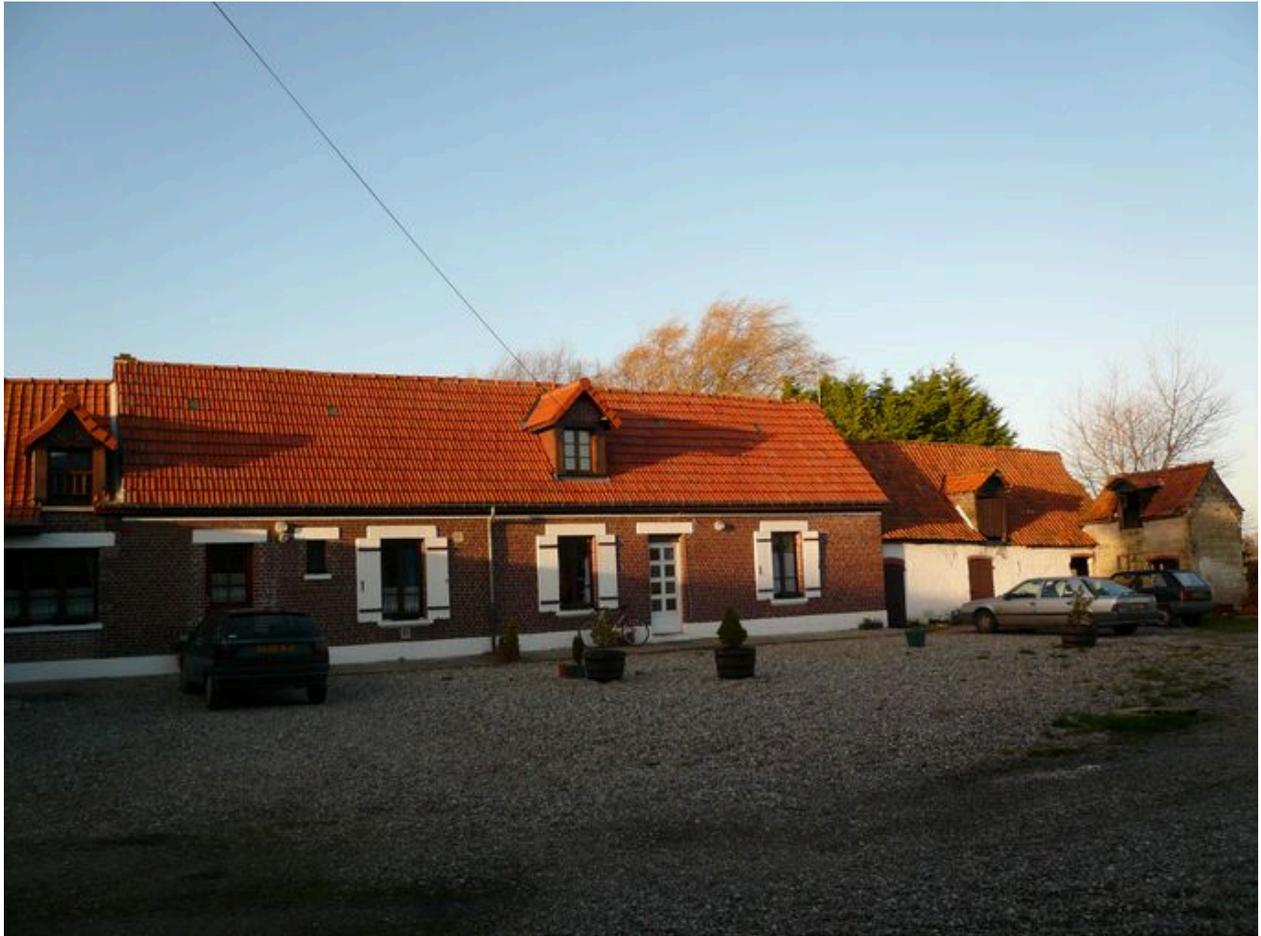
IVR22_20058006394NUCA

Vue du logis depuis la cour.

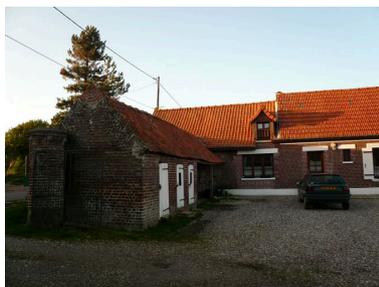
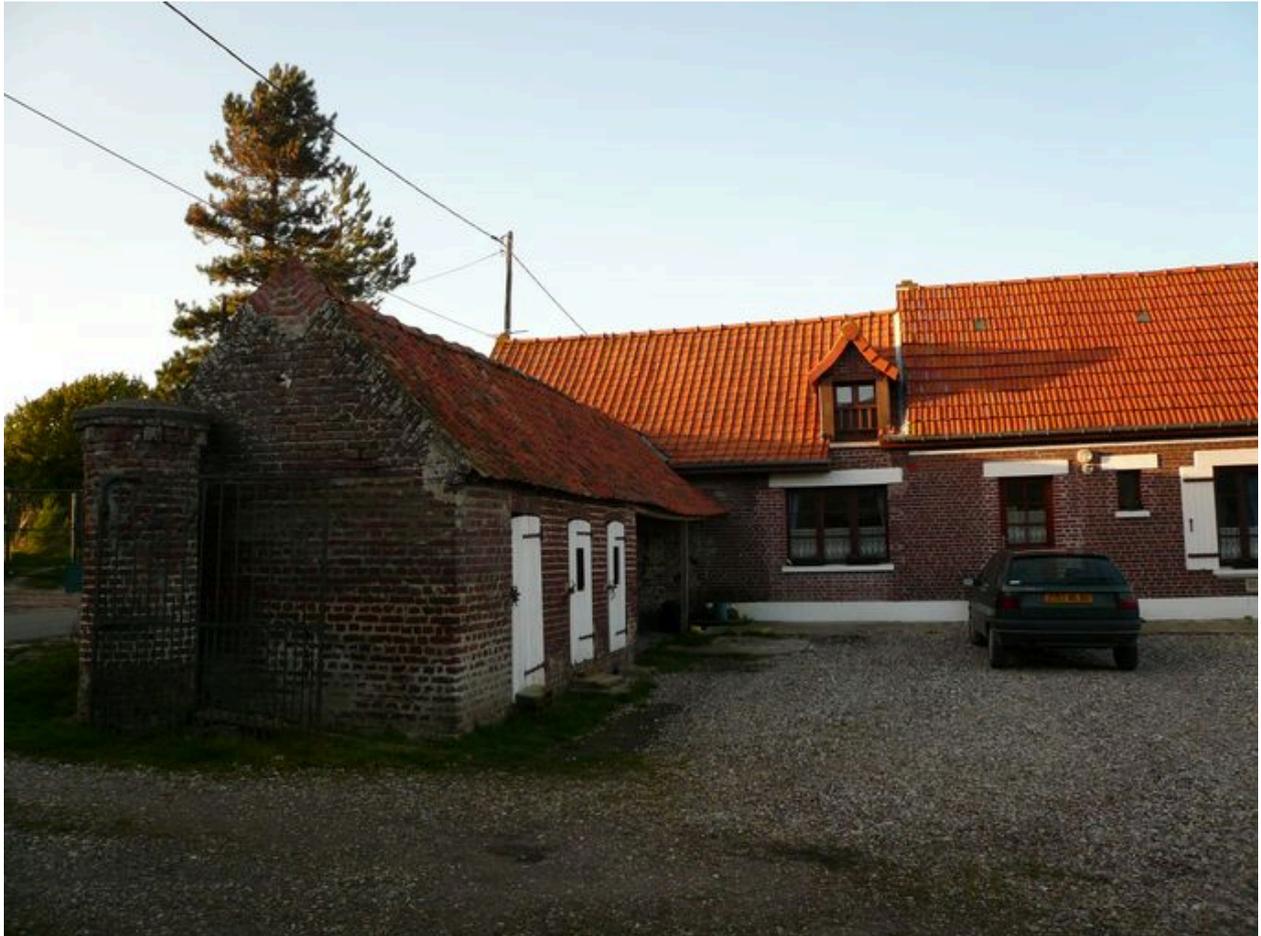
IVR22_20058006395NUCA

Vue des étables à cochons depuis la cour.

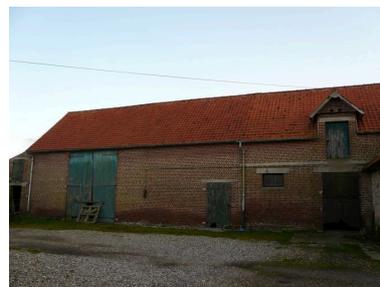
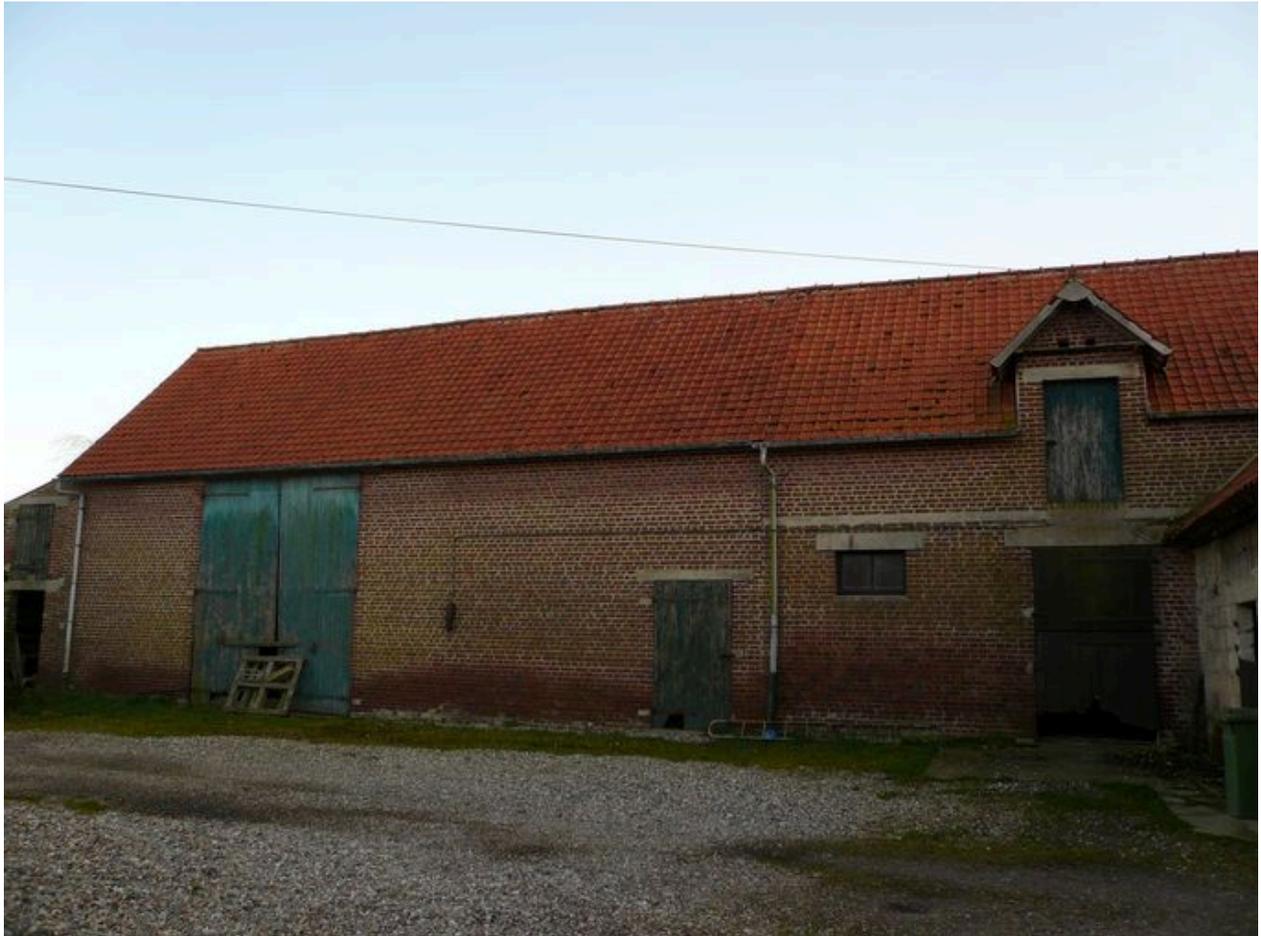
IVR22_20058006396NUCA

Vue de la grange.

Le sud de la cour est occupé par la grange, entièrement en brique. Le comble à surcroît est percé d'une lucarne à fenêtre pendante permettant l'engrangement dans le fenil.

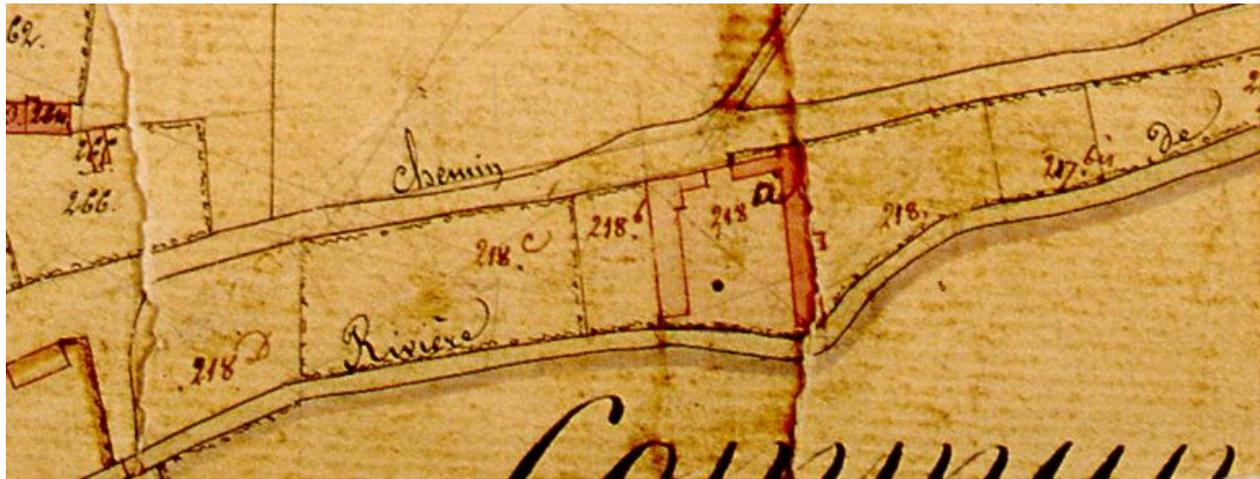
IVR22_20078005447XAB

Extrait du cadastre napoléonien présentant le plan de la ferme en 1828.

Une ferme figure sur le cadastre napoléonien de 1831 selon un plan relativement similaire, avec logis au nord et dépendances à l'ouest et au sud.
