Hauts-de-France, Nord
Roubaix
Quartier du Pile
38 boulevard de Reims

Filature Dillies frères & Catteau, puis F. et H. Carissimo, puis usine de matériel d'équipement industriel Hibon, puis usine de construction mécanique Brochot

Numéro de dossier : IA59005532
Date de l'enquête initiale : 2021
Date(s) de rédaction : 2021
Cadre de l'étude : patrimoine industriel , opération d'urgence
Degré d'étude : étudié

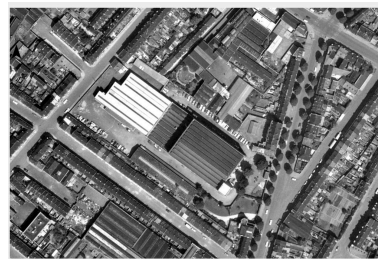
L'édifice sur une photographie aérienne de 1969 (Géoportail).
Ajout de nouveaux ateliers ou magasins à l'ouest.
Repro. Jean-Marc Ramette, Autr.
Institut Géographique National
IVR32_20215905014NUC

L'édifice sur une photographie aérienne de 1969 (Géoportail). Ajout de nouveaux ateliers ou magasins à l'ouest.

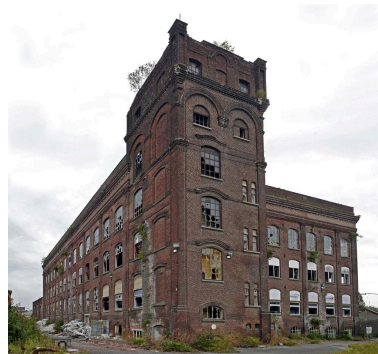
Vue de trois quarts de la filature, depuis la cour, vers le nord. Au premier plan la tour accueillant monte-charge et escalier de distribution.
Phot. Delphine Volto Jourdan

Vue de trois quarts de la filature, depuis la cour, vers le nord. Au premier plan la tour accueillant monte-charge et escalier de distribution.

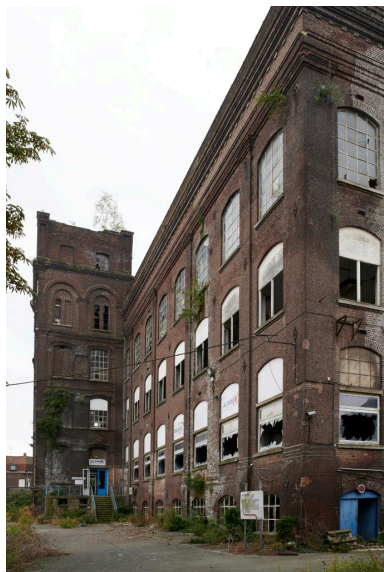
Élévation sud-est de la filature.
Phot. Delphine Volto Jourdan
IVR32_20215900383NUCA

Élévation sud-est de la filature.

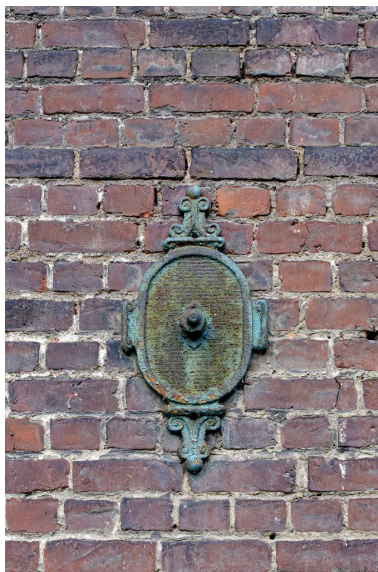
Fer d'ancrage sur l'élévation sud-est.
Phot. Delphine Volto Jourdan
IVR32_20215900388NUCA

Fer d'ancrage sur l'élévation sud-est.

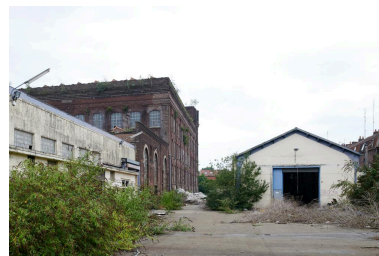
Vue générale vers l'est. Au droite, le magasin sud, à gauche, la filature et son prolongement (atelier ?) érigé dans les années 1960.
Phot. Delphine Volto Jourdan
IVR32_20215900414NUCA

Vue générale vers l'est. Au droite, le magasin sud, à gauche, la filature et son prolongement (atelier ?) érigé dans les années 1960.

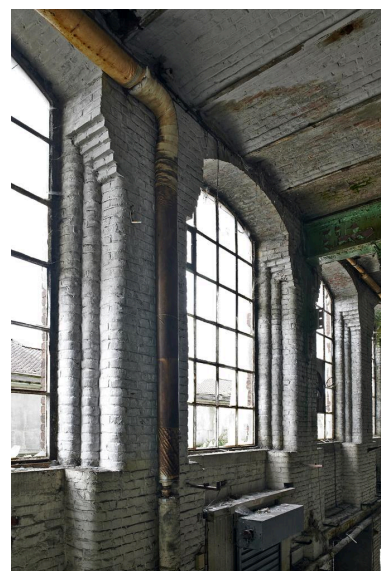
Vue intérieure de la filature (le plancher du rez-de-chaussée surélevé a été supprimé). Détails d'un trumeau.
Phot. Delphine Volto Jourdan
IVR32_20215900392NUCA

Vue intérieure de la filature (le plancher du rez-de-chaussée surélevé a été supprimé). Détails d'un trumeau.

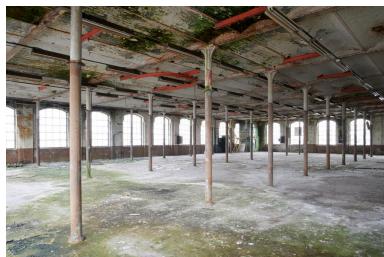
Vue intérieure de la filature. Vue générale du deuxième étage.
Phot. Delphine Volto Jourdan
IVR32_20215900403NUCA

Vue intérieure de la filature. Vue générale du deuxième étage.

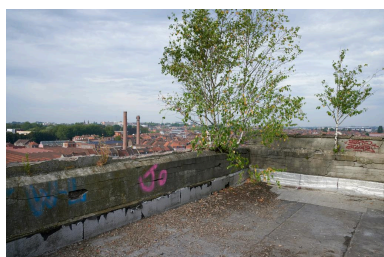
Terrasse couvrant la tour maçonnée hors-oeuvre distribuant les différents niveaux de la filature.
Phot. Delphine Volto Jourdan
IVR32_20215900407NUCA

Terrasse couvrant la tour maçonnée hors-oeuvre distribuant les différents niveaux de la filature.

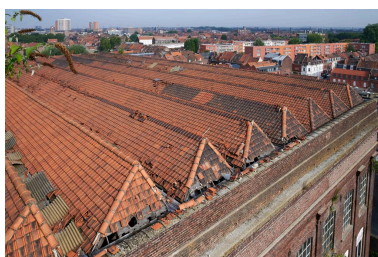
Vue générale vers le nord du couvrement de la filature depuis la terrasse de la tour maçonnée hors-oeuvre accolée à celle-ci.
Phot. Delphine Volto Jourdan
IVR32_20215900408NUCA

Vue générale vers le nord du couvrement de la filature depuis la terrasse de la tour maçonnée hors-œuvre accolée à celle-ci.

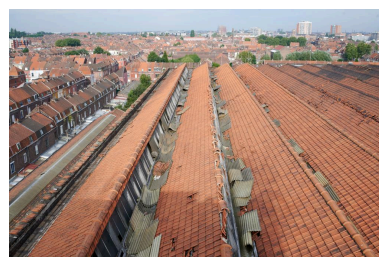
Vue générale vers le nord-ouest du couvrement de la filature depuis la terrasse de la tour maçonnée hors-oeuvre accolée à celle-ci.
Phot. Delphine Volto Jourdan
IVR32_20215900409NUCA

Vue générale vers le nord-ouest du couvrement de la filature depuis la terrasse de la tour maçonnée hors-œuvre accolée à celle-ci.

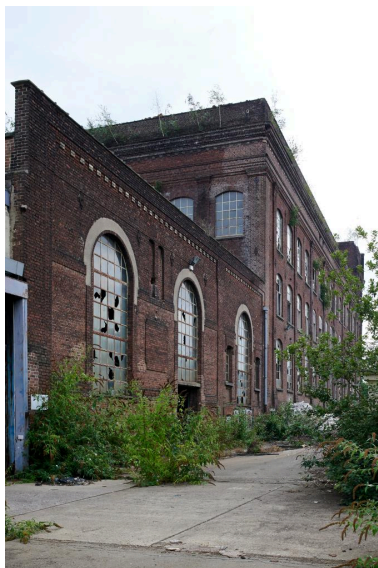
Élévation sud-ouest de la salle des machines, au premier plan, et de la filature. Phot. Delphine Volto Jourdan
IVR32_20215900415NUCA

Élévation sud-ouest de la salle des machines, au premier plan, et de la filature.

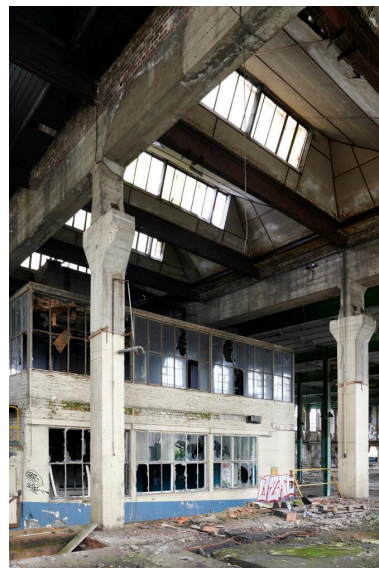
Cabine de commande installée dans l'ancienne salle des machines. Phot. Delphine Volto Jourdan
IVR32_20215900418NUCA

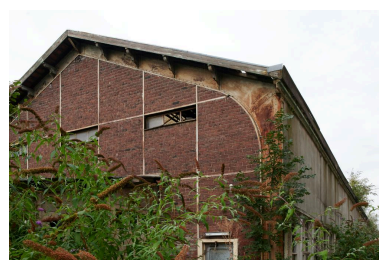
Détail du pignon sud-est en pans de fer et de la ferme métallique du magasin sud. Phot. Delphine Volto Jourdan
IVR32_20215900387NUCA

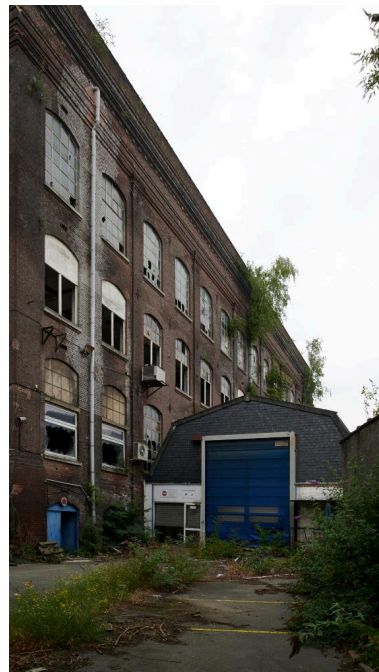
Magasin nord adossé à
l'élévation nord-est de la filature.
Phot. Delphine Volto Jourdan
IVR32_20215900382NUCA

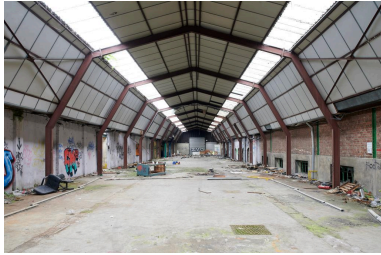
Vue intérieure de la
charpente métallique à fermes
polygonales du magasin nord.
Phot. Delphine Volto Jourdan
IVR32_20215900413NUCA

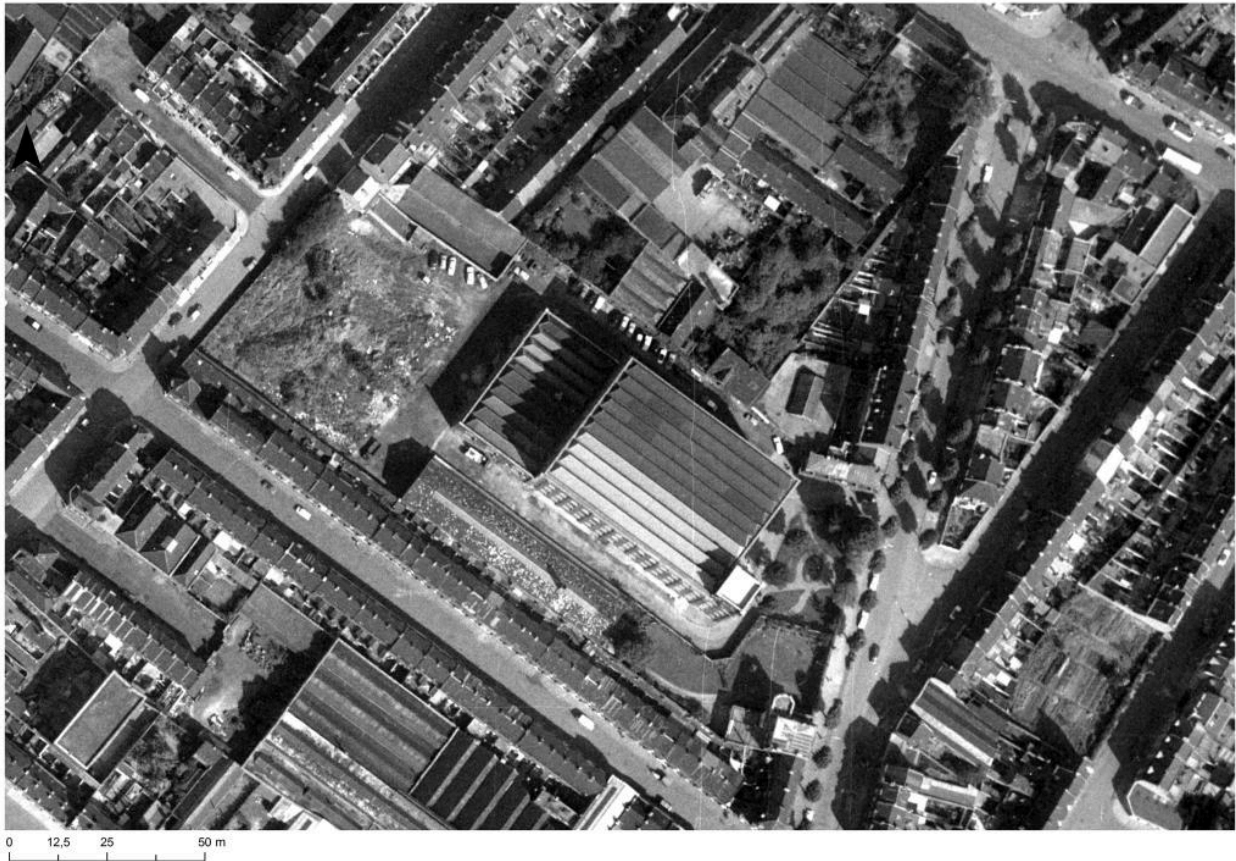
IVR32_20215905013NUC

L'édifice sur une photographie aérienne de 1962 (Géoportail). La cheminée a disparu et la tour a perdu son couvrement.

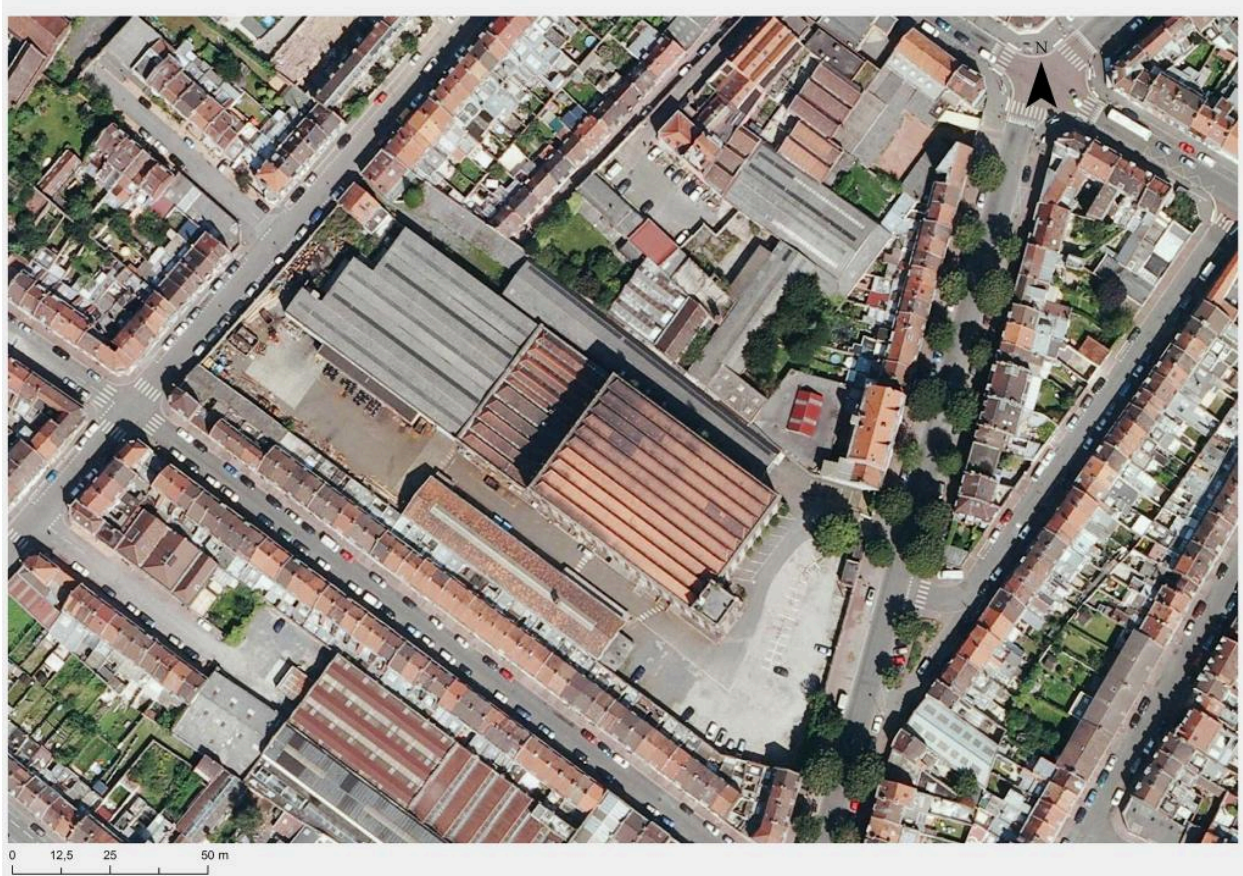
IVR32_20215905015NUCA

L'édifice sur une photographie aérienne de 2015. Présence d'un nouveau magasin, au nord de la filature (Géoportail).

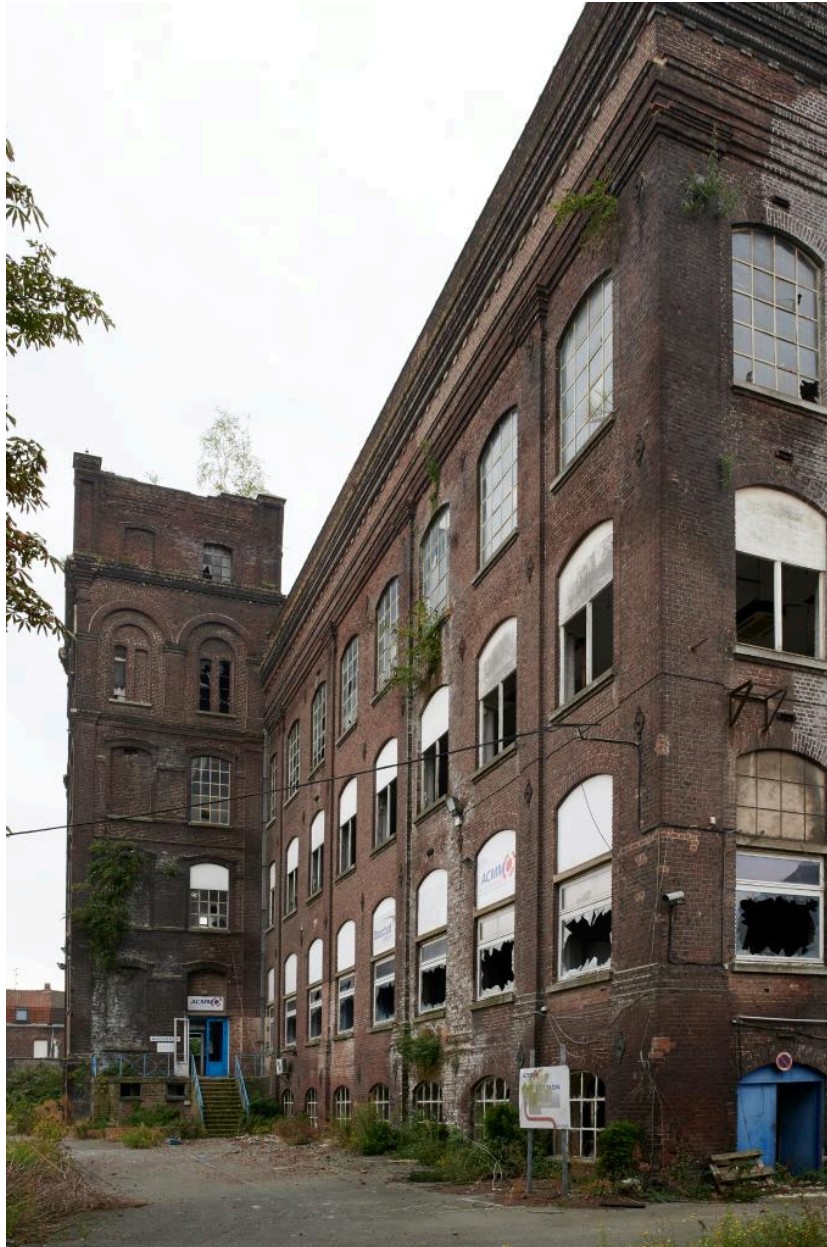
IVR32_20215900383NUCA

La filature, à l'est, est un bâtiment de brique de 14 travées sur 10, développées sur 4 niveaux éclairés de baies en berceau segmentaire. Il est couvert de sheds à croupes avec de la tuile flamande mécanique en matériau de couverture. Intérieurement l'édifice présente plusieurs modifications comme la suppression du plancher du rez-de-chaussée surélevé. Le soutènement est constitué d'une structure en poteaux-poutres métalliques rivetés de profil en I, sur la hauteur des deux niveaux.

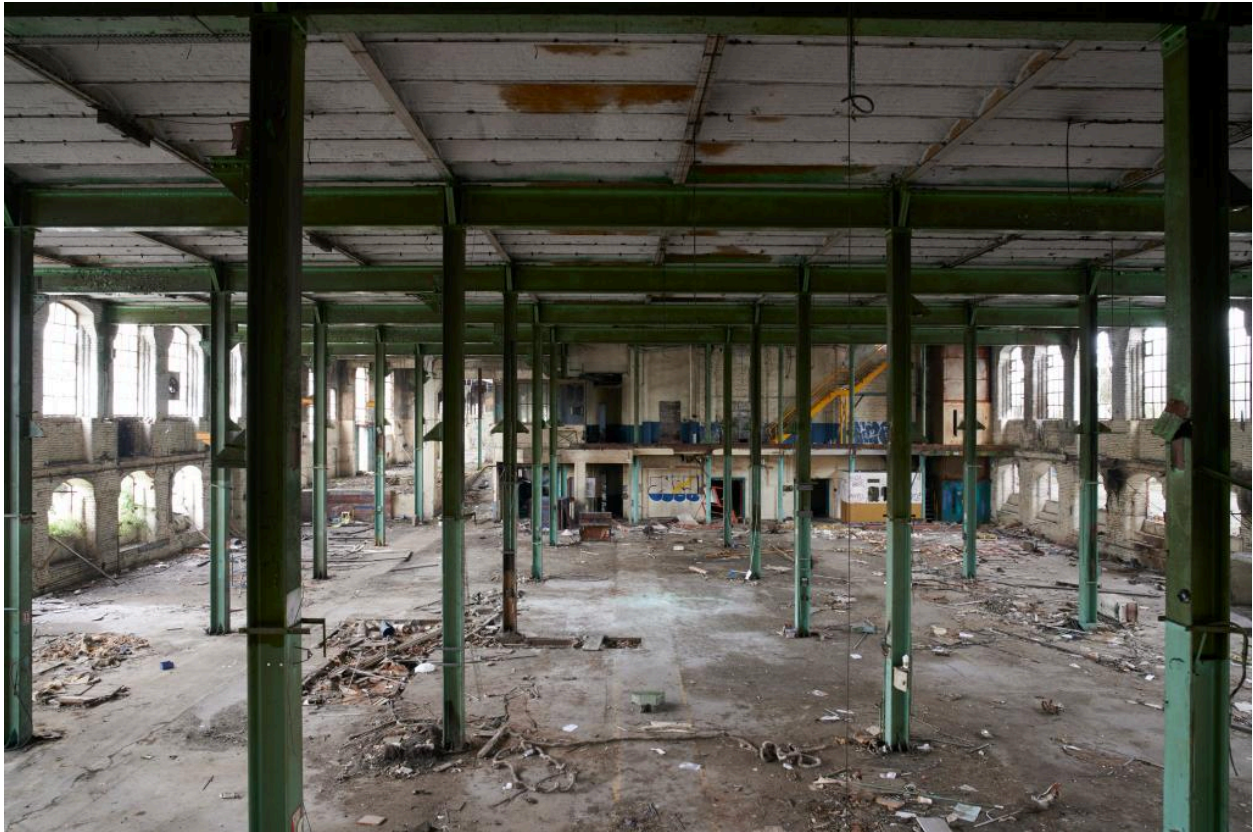
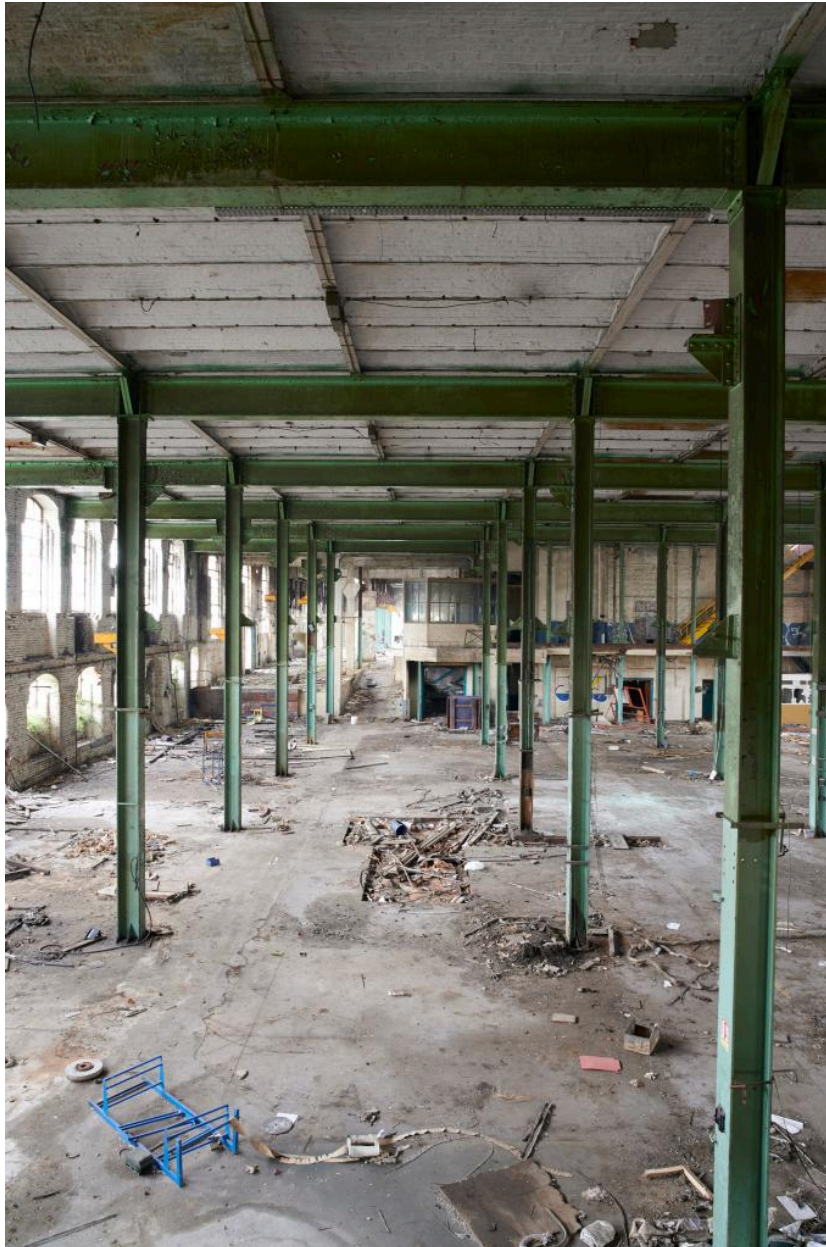
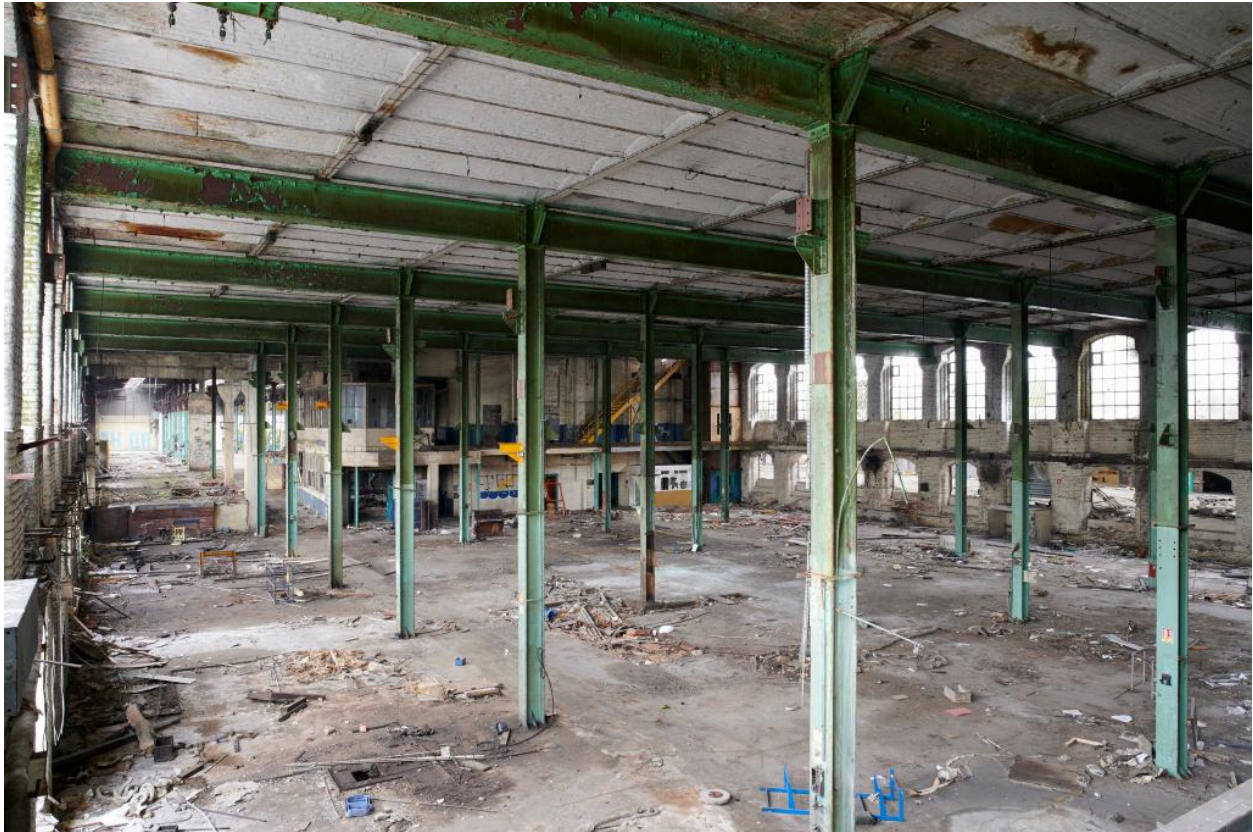
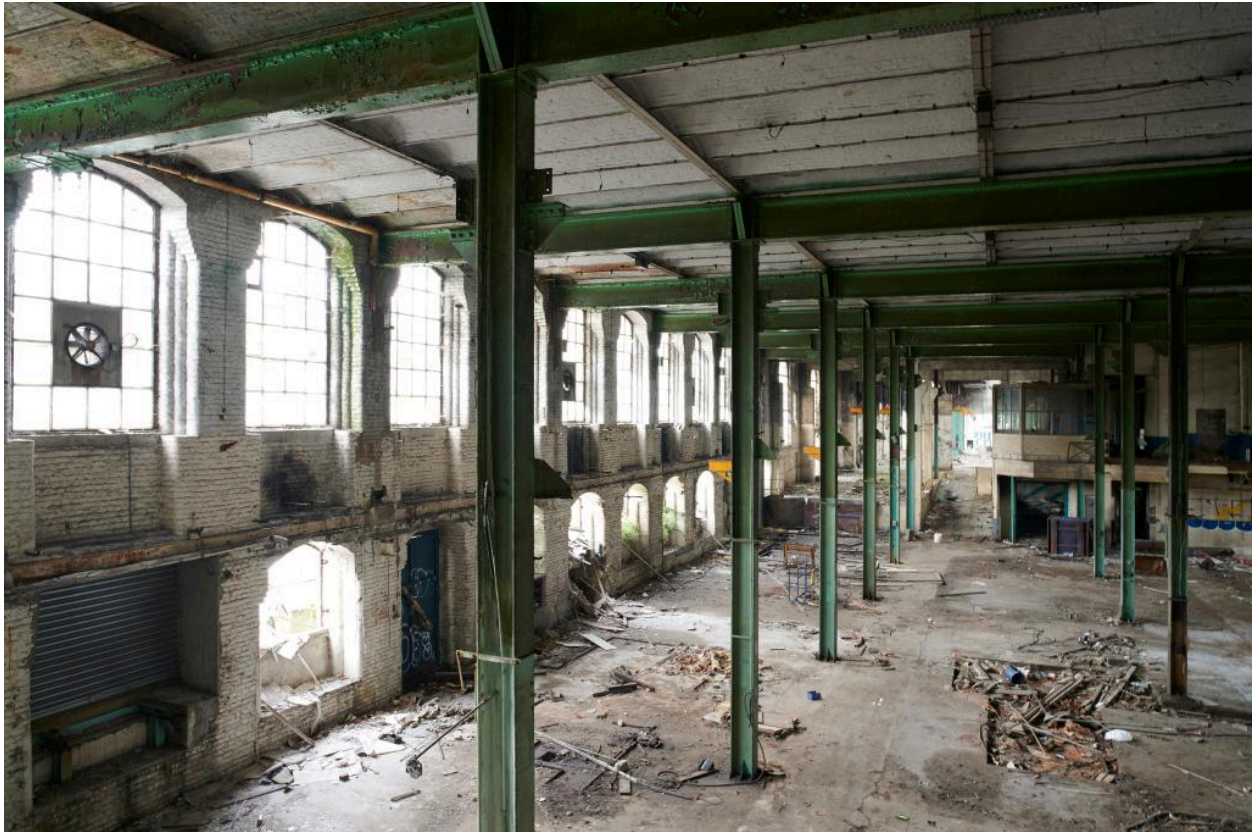
De 1958 à décembre 2008, les bâtiments sont occupés par l'entreprise Hibon, spécialisée dans la fabrication de pompes et de compresseurs. Au début de cette période, de profonds travaux sont entrepris, notamment les suppressions du plancher du rez-de-chaussée surélevé et de la cheminée, la transformation de la salle des machines et, probablement le rehaussement de la tour d'escalier. Entre 1962 et 1969, une extension est construite à l'ouest de la filature ainsi qu'un magasin, au nord. Les locaux sont ensuite occupés par les ateliers de construction mécanique Brochot, jusqu'à leur fermeture en 2015. Depuis le site est la propriété de la commune de Roubaix qui envisage sa reconversion en immeuble de logements.

Vue intérieure de la filature (le plancher du rez-de-chaussée surélevé a été supprimé).

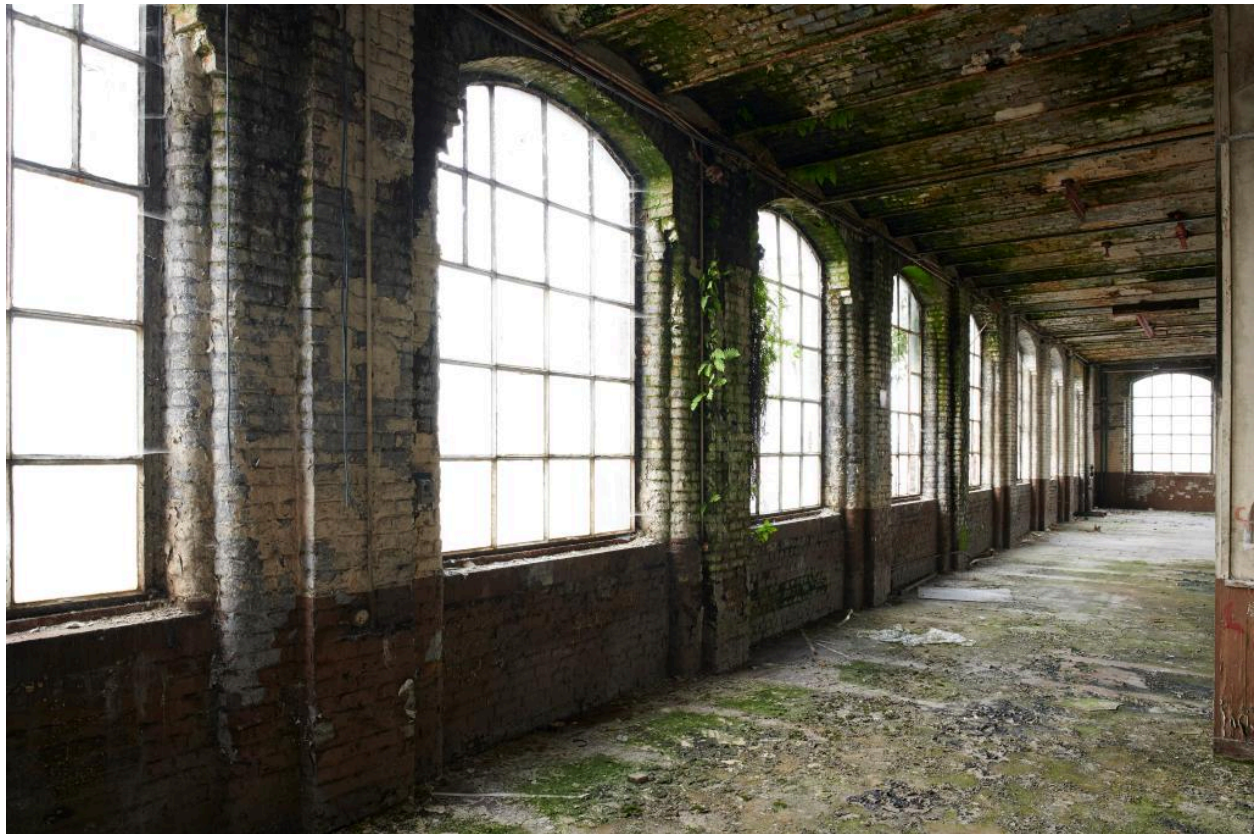
Vue intérieure de la filature. Vue longitudinale du deuxième étage. Détail des baies.

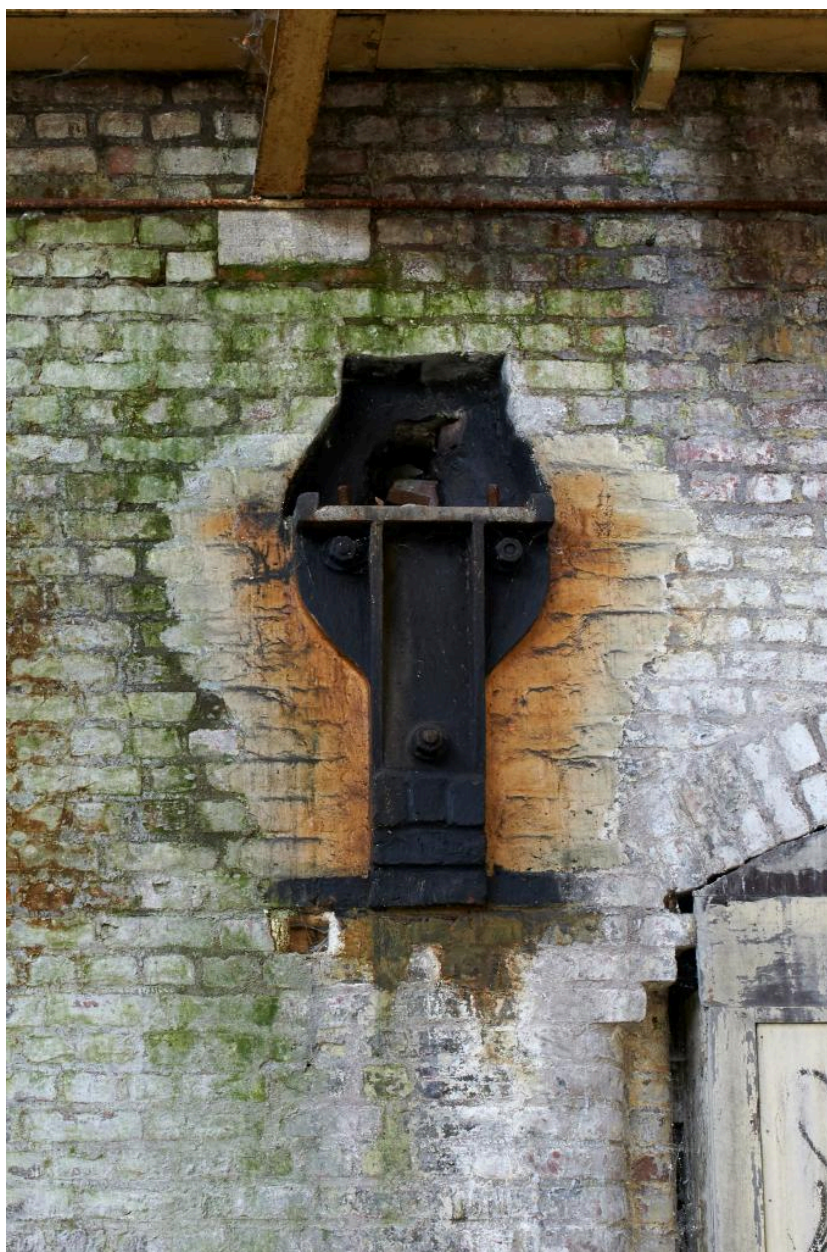
IVR32_20215900406NUCA

Intérieur de la filature. Au troisième étage, support métallique ancré au mur.

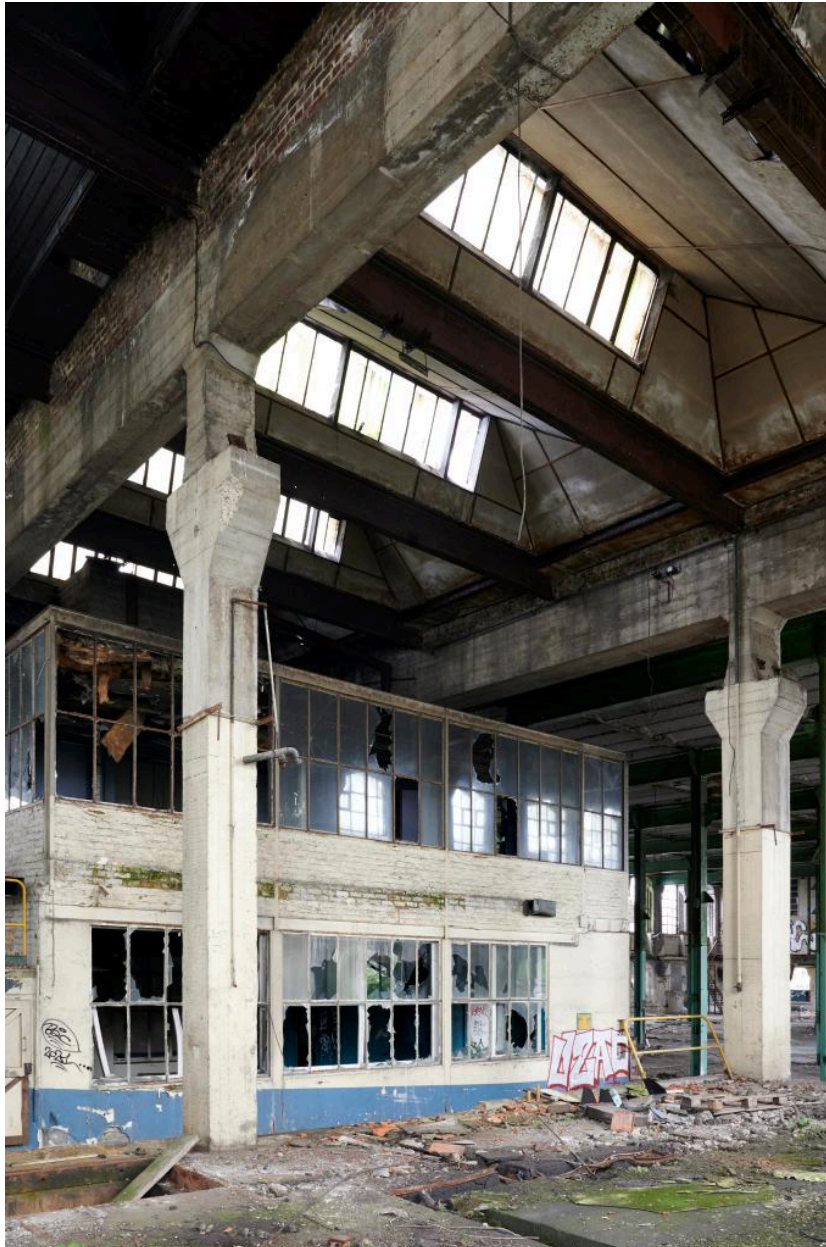
Cabine de commande installée dans l'ancienne salle des machines.

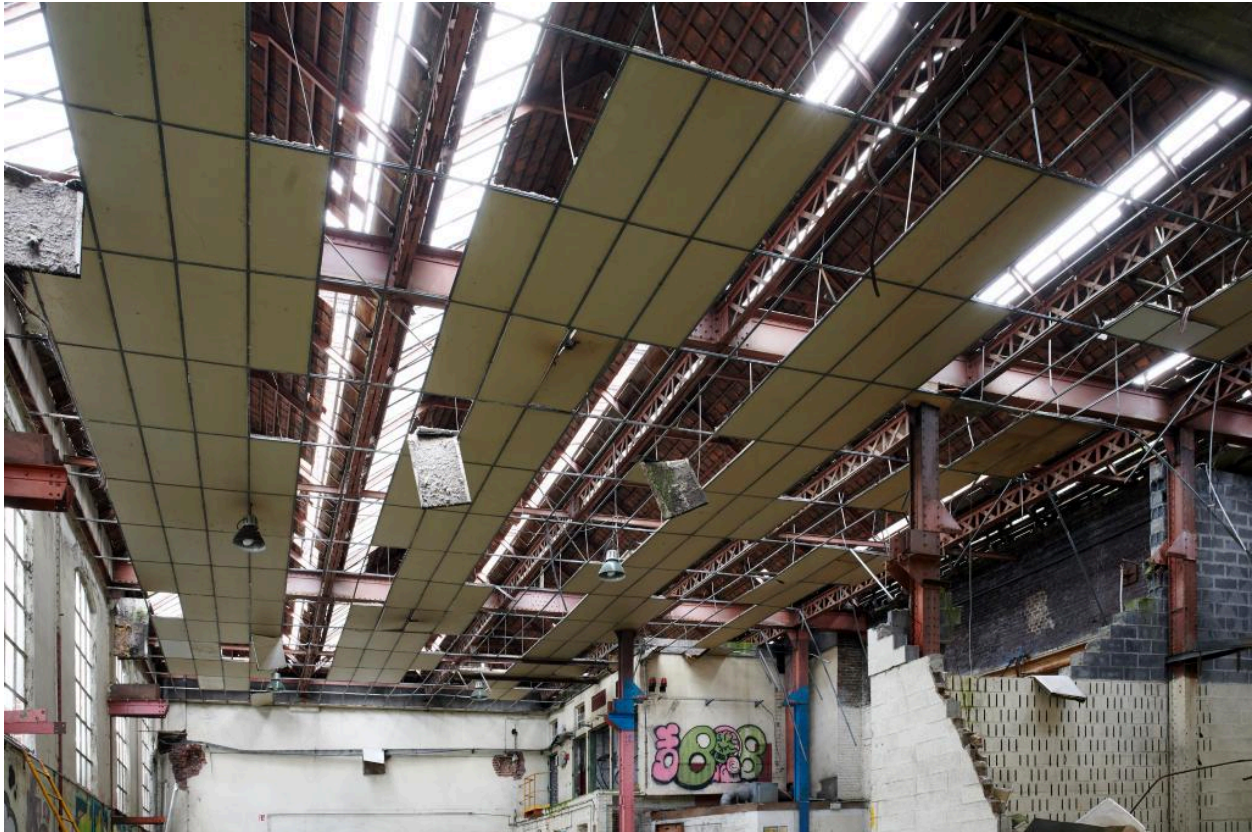
Charpente de la salle des machine depuis l'entrée. À droite, la cabine de commande.

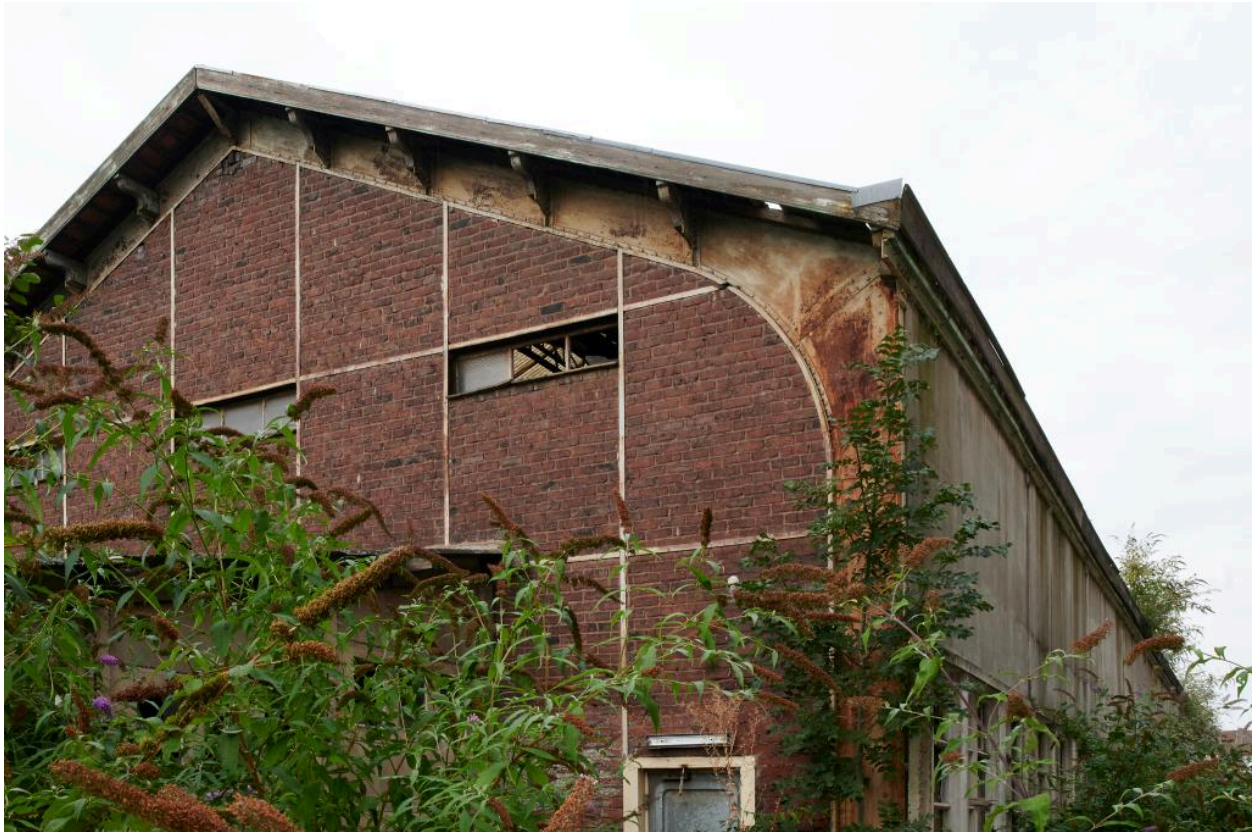
Un magasin occupe la partie sud de la parcelle entre les maisons de la rue Rouget-de-Lisle et la filature. En rez-de-chaussée et construit en pans de fer et brique, il est couvert d'une charpente métallique et d'un toit à longs pans avec de la tuile flamande mécanique en matériaux de couverture.

Détail du pignon sud-est en pans de fer et de la ferme métallique du magasin sud.

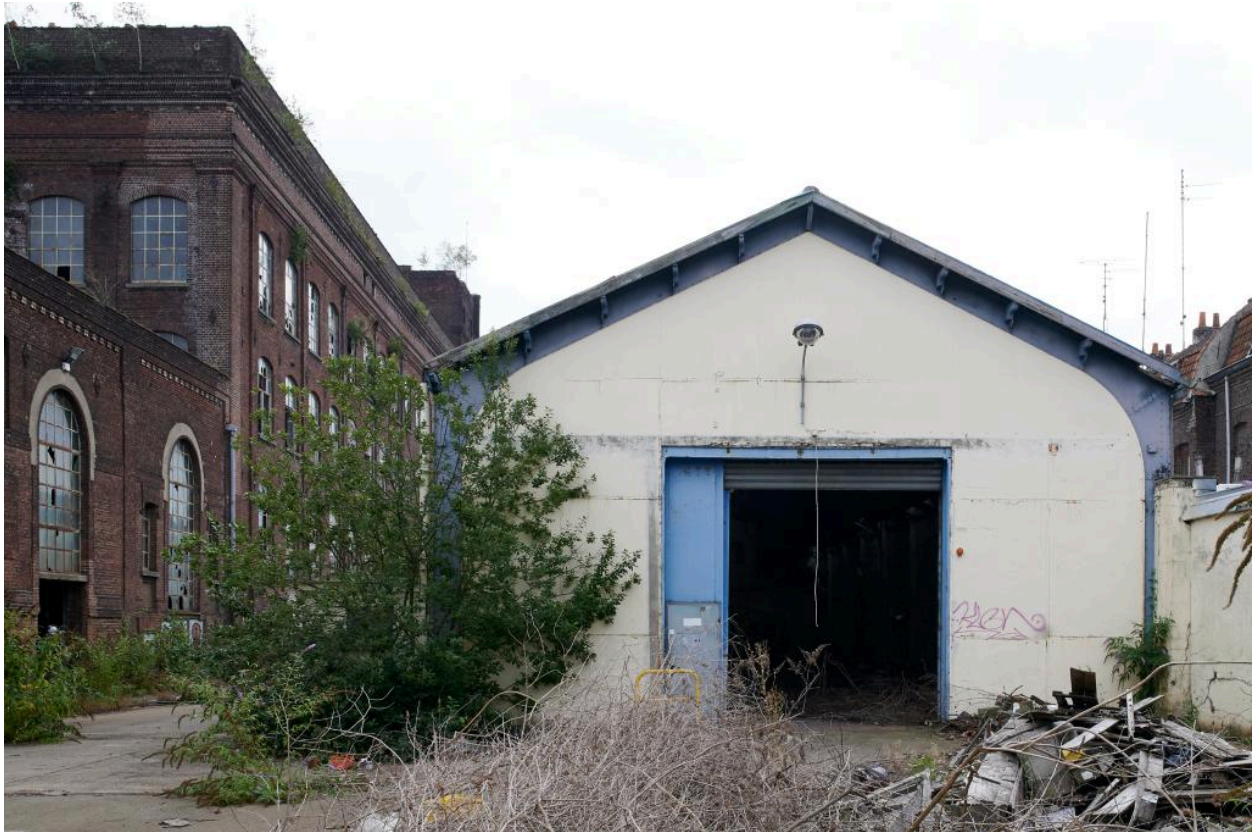
Pignon nord-ouest du magasin sud.

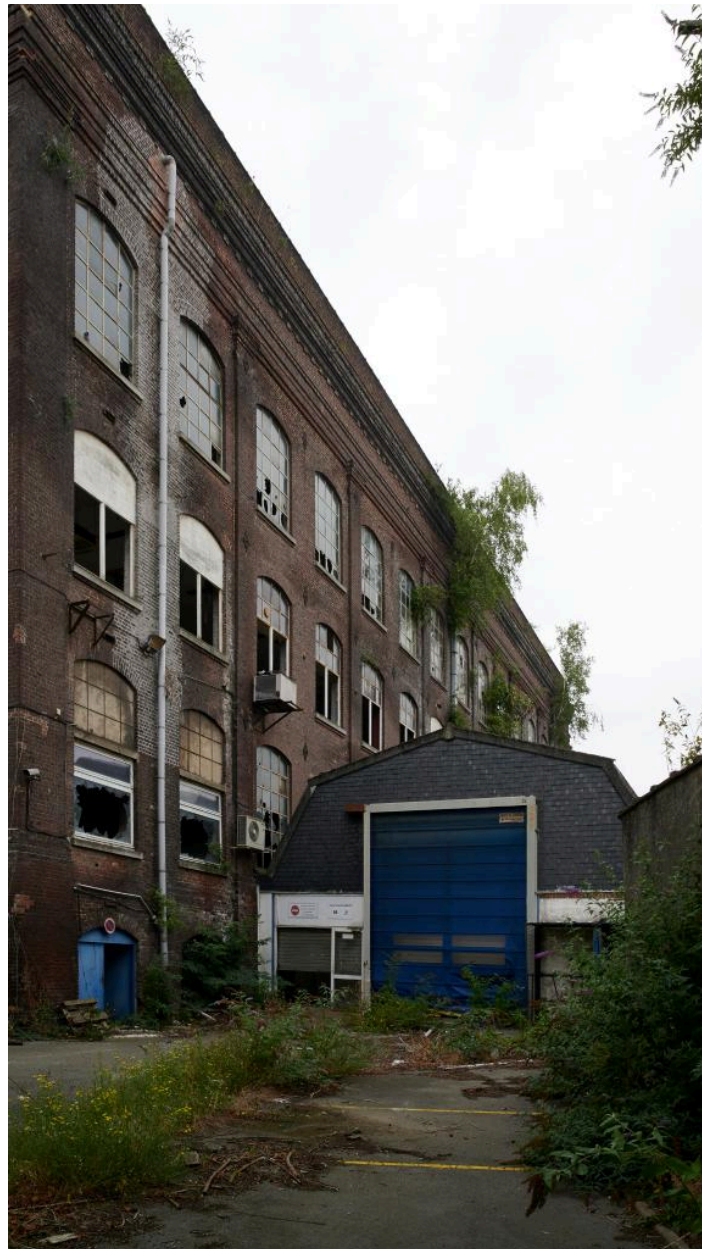
Enfin, un second magasin, en brique, est accolé à l'élévation nord-est de la filature. Il est couvert d'une charpente métallique à fermes polygonales.

Magasin nord adossé à l'élévation nord-est de la filature.

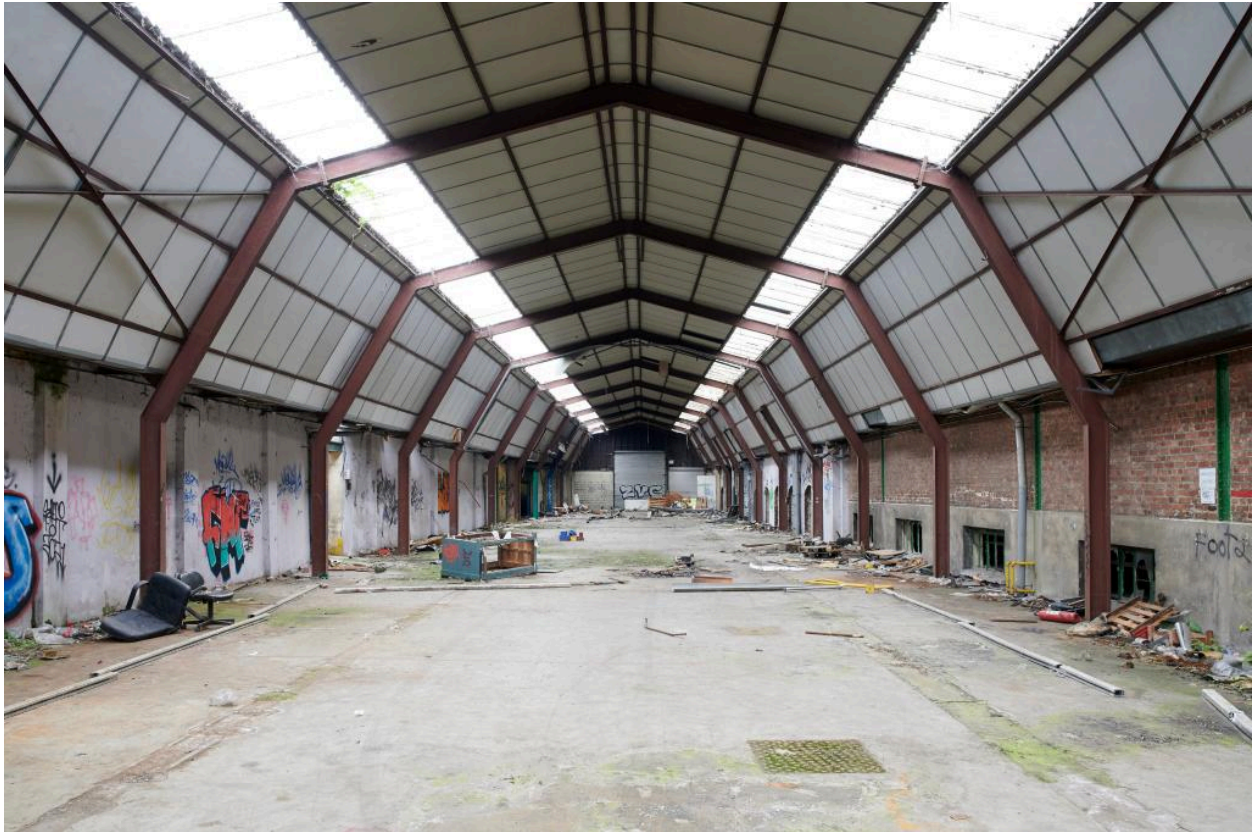
Vue intérieure de la charpente métallique à fermes polygonales du magasin nord.
