Hauts-de-France, Aisne
Coingt
Ringeat
3 rue de Ringeat

Ferme

Numéro de dossier : IA02000493
Date de l'enquête initiale : 1997
Date(s) de rédaction : 1997
Cadre de l'étude : inventaire topographique canton d'Aubenton
Degré d'étude : étudié

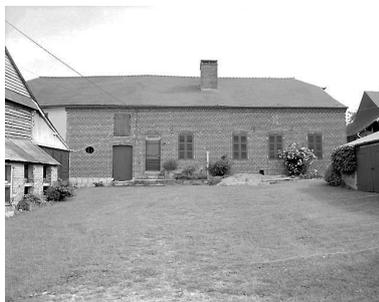
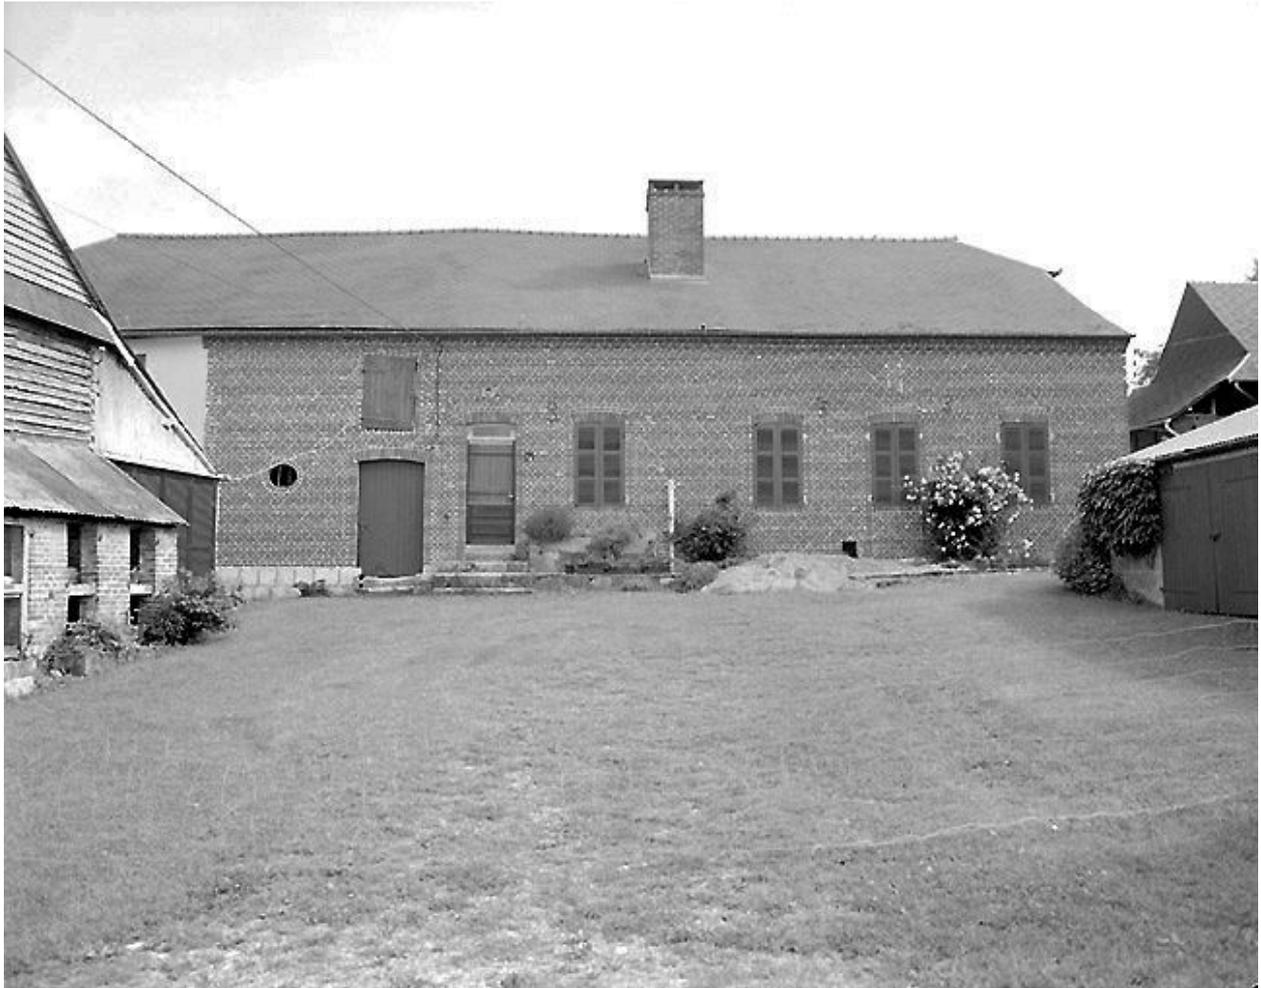
Vue générale.
Phot. Laurent Jumel
IVR22_19980202925X

Vue générale.

Le logis et l'étable attenante sont en brique, couverts par un toit en demi-croupe en ardoise. La dénivellation naturelle du terrain a été rattrapée par un rez-de-chaussée surélevé sur un solin en pierre de taille calcaire. Le logis comporte un sous-sol voûté en berceau en brique et un comble à surcroît. Présence d'un puits en fonte devant le logis. Les deux granges de part et d'autre de la cour sont en pan de bois et torchis avec essentage de planches et ardoise, complété par un essentage partiel de tôle ondulée. Leur solin est en brique et pierre calcaire, les toits sont en demi-croupe et ardoise synthétique avec une couverture partielle en tôle sur la grange gauche. La remise est en pan de bois, recouvert d'un essentage de planches avec un toit à longs pans en ardoise.
