Hauts-de-France, Aisne
Aubenton
4 rue du Coq-Vert

Maison

Numéro de dossier : IA02000719
Date de l'enquête initiale : 1998
Date(s) de rédaction : 1998
Cadre de l'étude : inventaire topographique canton d'Aubenton
Degré d'étude : étudié

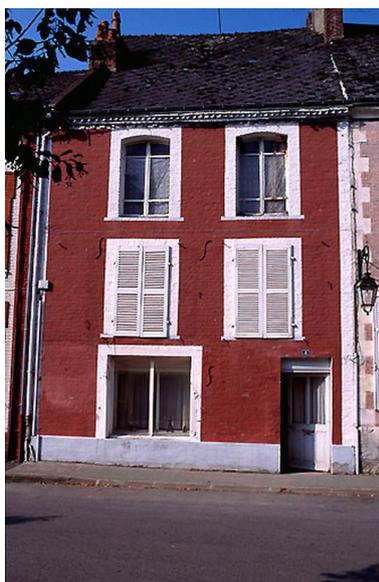
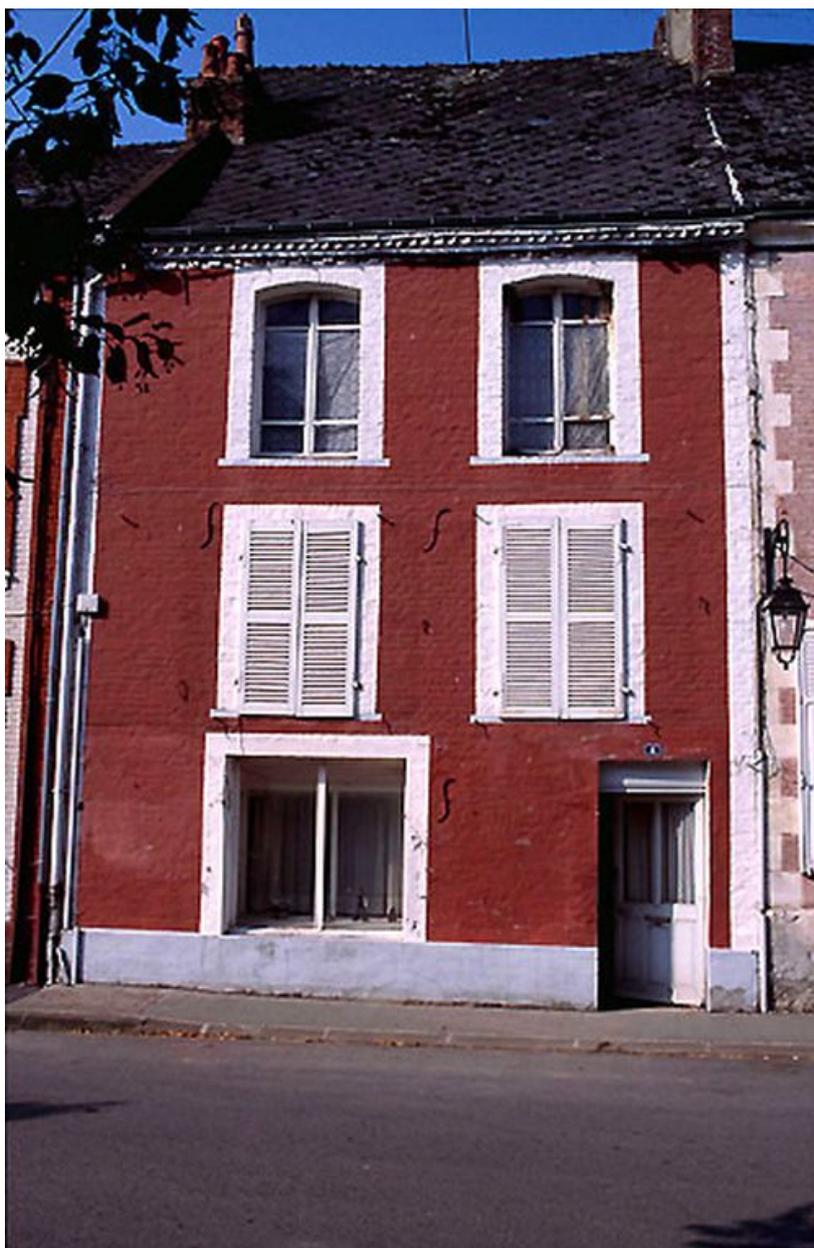
Vue générale.

Les élévations de cette maison datent du 17^e siècle, la façade antérieure a cependant été vraisemblablement reprise au 18^e siècle. Les ouvertures datent de cette dernière période. Les décors de lambris en chêne de certaines des pièces semblent également dater du 18^e siècle. Cependant les cheminées et l'escalier desservant les étages supérieurs ne paraissent pas remonter au-delà du 19^e siècle. La baie du rez-de-chaussée a été remaniée vraisemblablement au cours de la 2^e moitié du 20^e siècle. Une remise et un appentis ont été bâtis au cours du 20^e siècle, à l'arrière de la maison.

Les élévations de la maison sont en moellon calcaire, pourvu partiellement d'un enduit. La façade antérieure est en brique, tout comme la corniche. Elle est également dotée d'un enduit. Le sous-sol est couvert en berceau en tas de charge calcaire. Le toit à longs pans, à pignon découvert sur la gauche, à pignon couvert sur la droite, est en ardoise synthétique. Certaines pièces ont conservé des lambris de revêtement comportant un décor géométrique et végétal.
