Hauts-de-France, Somme
Cardonnette
20 rue de Flandre

Ferme

Numéro de dossier : IA80000290
Date de l'enquête initiale : 1999
Date(s) de rédaction : 2001
Cadre de l'étude : inventaire topographique canton de Villers-Bocage
Degré d'étude : étudié

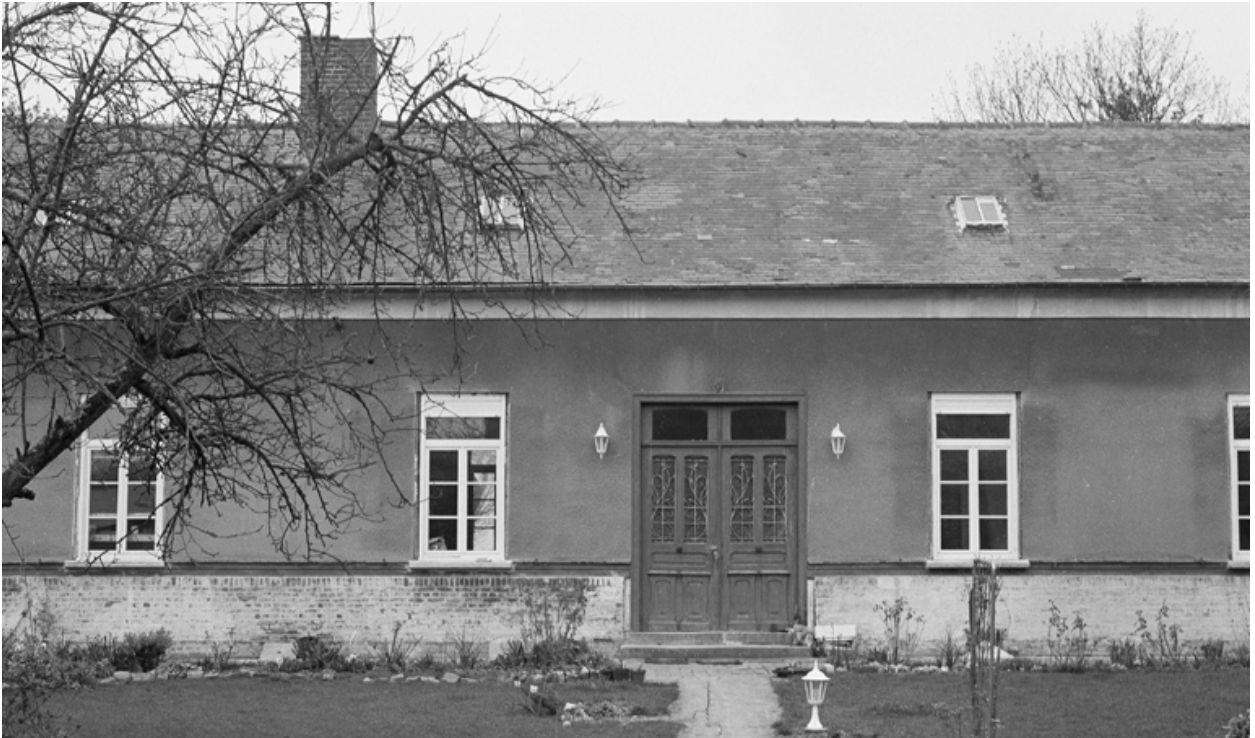
IVR22_19998000654Z

Façade antérieure du logis sur cour.

Cette ferme est un édifice du 19^e siècle qui présentait à l'origine tous les bâtiments de la ferme picarde traditionnelle, parmi lesquels des étables aujourd'hui disparues. Malgré la perte de quelques dépendances, la ferme conserve son aspect ancien, avec notamment un logis particulièrement vaste. La façade sur jardin de ce logis porte la date 1877, mais il s'agit sans doute d'une réfection partielle, car l'élévation sur cour, elle, est en torchis.

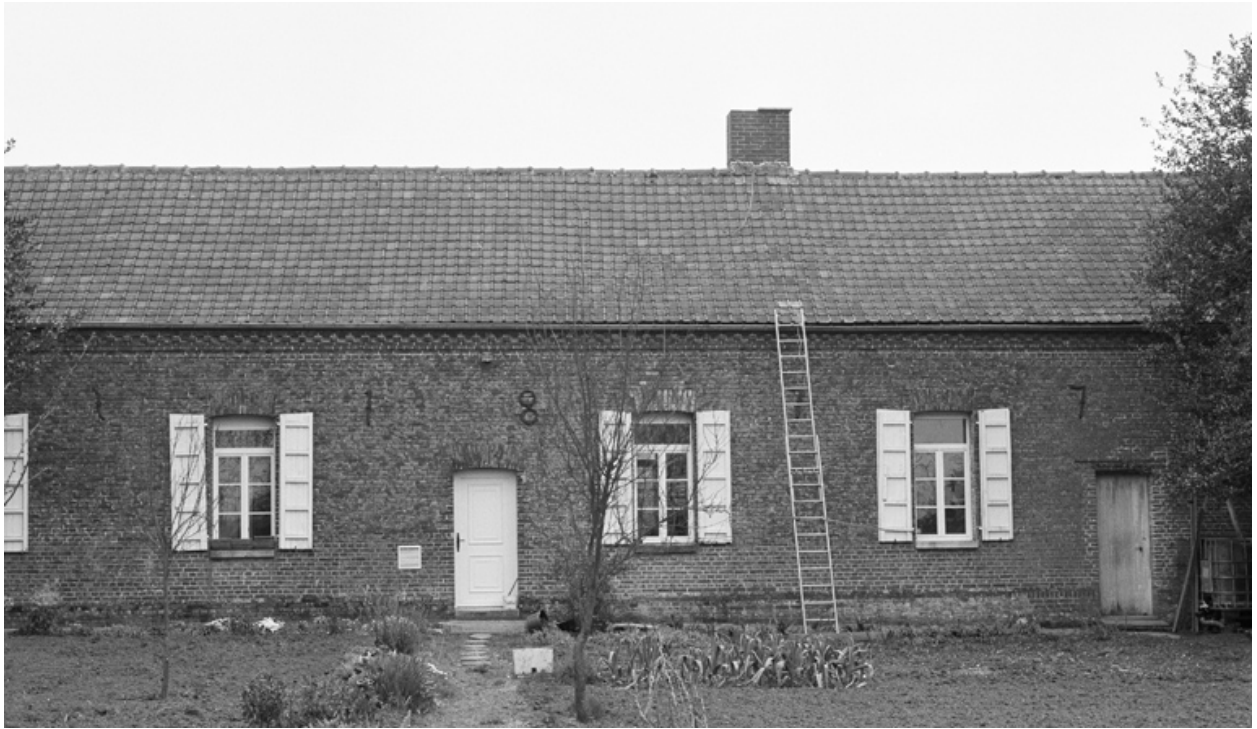
IVR22_19998000653Z

Façade postérieure du logis, avec date en fers d'ancrage : 1877.
