Hauts-de-France, Oise
Doméliers
rue Principale

Église paroissiale Saint-Firmin de Doméliers

Numéro de dossier : IA60003165

Cadre de l'étude : inventaire topographique Communauté de communes Oise Picarde

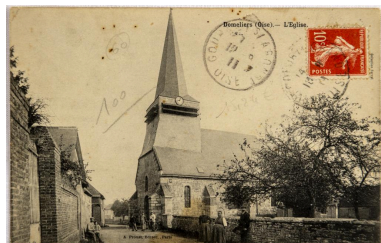
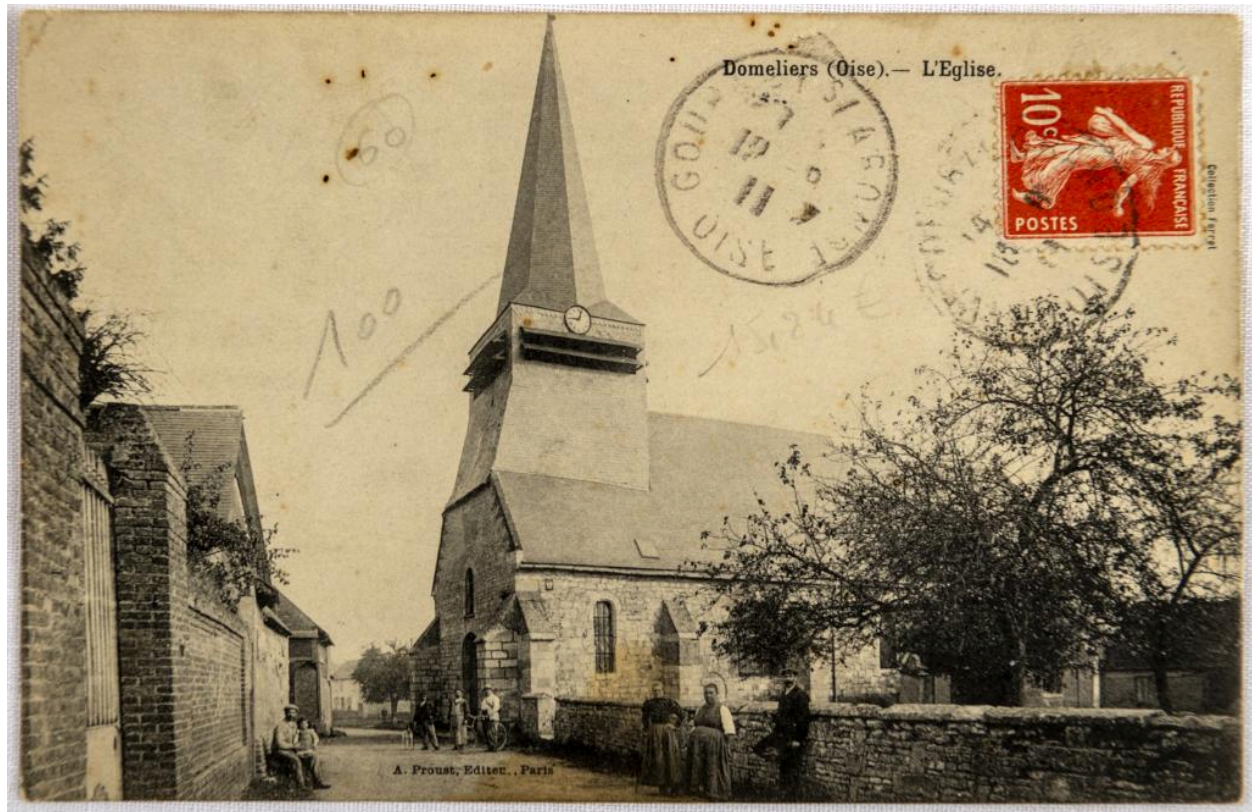
Vue de l'église depuis le sud, carte postale du début du 20e siècle (coll. part.).

L'église était primitivement couverte en tuile (L. Graves, 1836). L'ardoise lui a succédé avant le début du 20^e siècle, comme le montre une carte postale du 1^{er} quart du 20^e siècle.

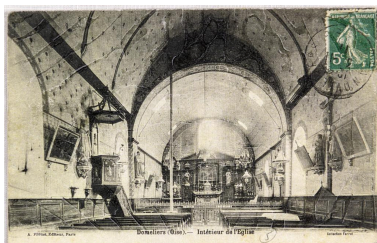
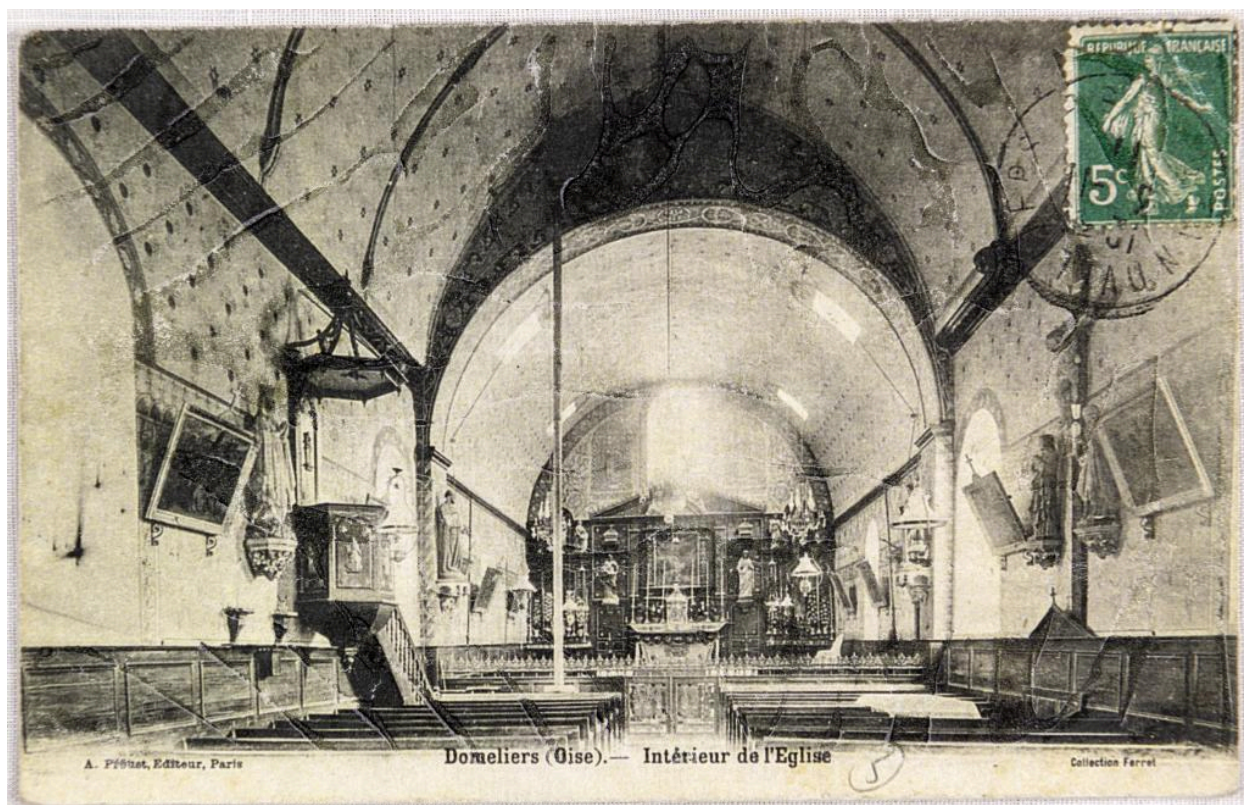
Vue intérieure de l'église vers le chœur, carte postale du début du 20e siècle (coll. part.).

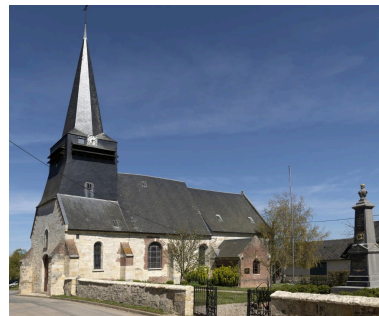
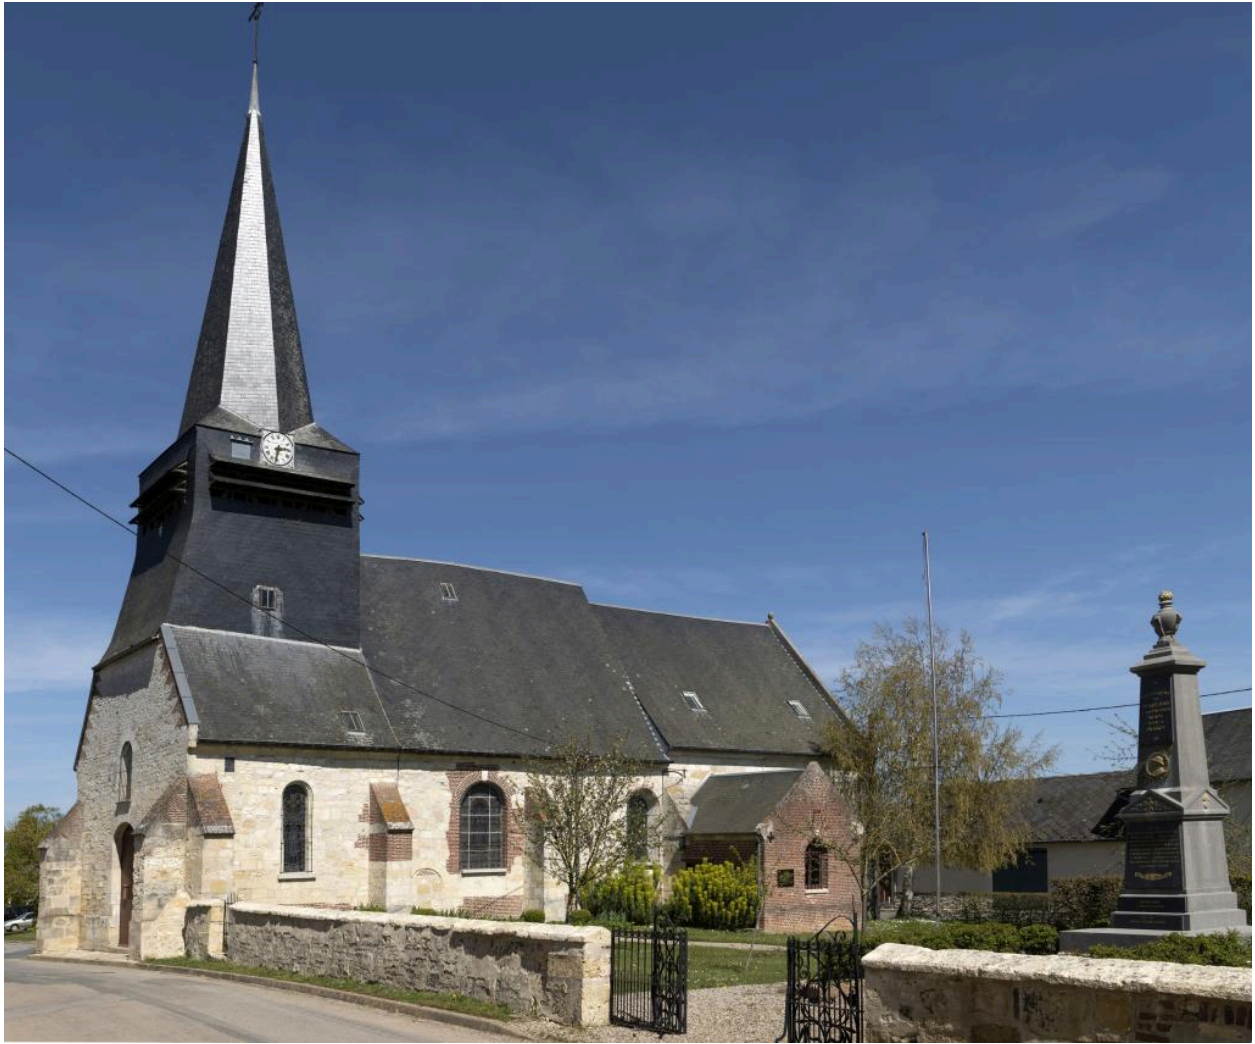
Vue de l'église et de l'ancienne clôture du cimetière avec le monument aux morts.

L'église et son cimetière étaient implantées au centre du village, au nord de la place publique. L'église de plan simple, allongée, est composée d'une nef à vaisseau unique, s'ouvrant sur un chœur à chevet plat. Ce dernier est flanqué de

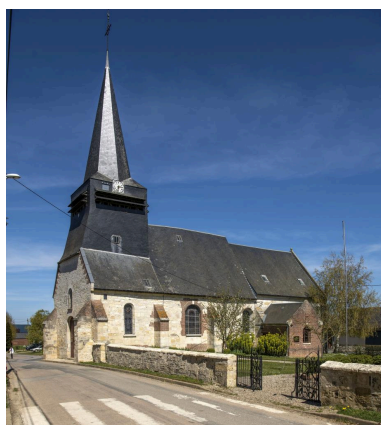
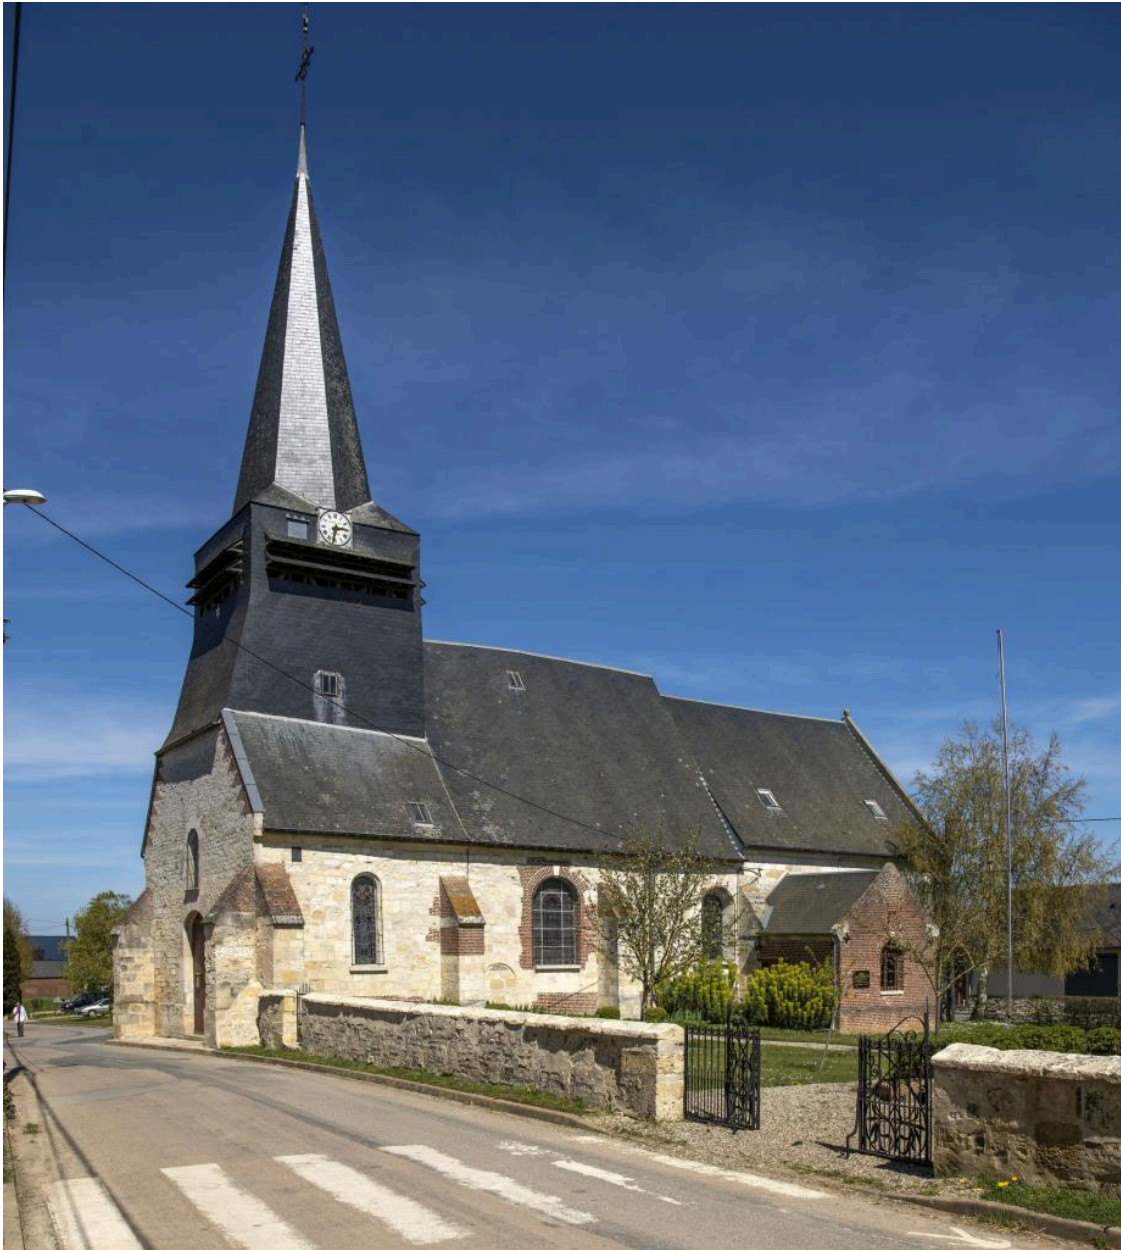
Vue depuis le sud.
Phot. Marc Kérignard
IVR32_20216000356NUCA

Vue depuis le sud.

La façade occidentale est surmontée de l'imposant clocher de plan carré, à deux égouts superposés, couronné d'une flèche polygonale. La sacristie flanque le côté sud du chœur.

L'église est majoritairement construite en pierres de taille calcaire, disposées en assises de petit et moyen appareils. Les murs de la nef, surtout du côté sud, reposent sur un solin de briques. Ce dernier semble toutefois s'apparenter à des murs de réfections, surtout du côté nord. Les briques sont également employées pour la partie supérieure des contreforts ainsi que sur les rampants des deux pignons où elles dessinent des couteaux (pignons à couteaux picards). En outre, seule la baie centrale de la partie sud de la nef possède un chambranle en brique, surmontée par un arc en plein cintre fermé d'une clé en pierre calcaire. Enfin, la sacristie est construite en brique.

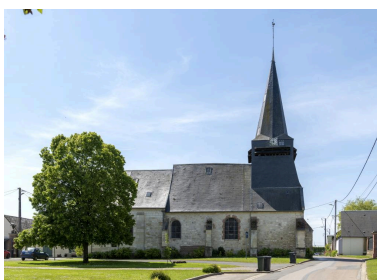
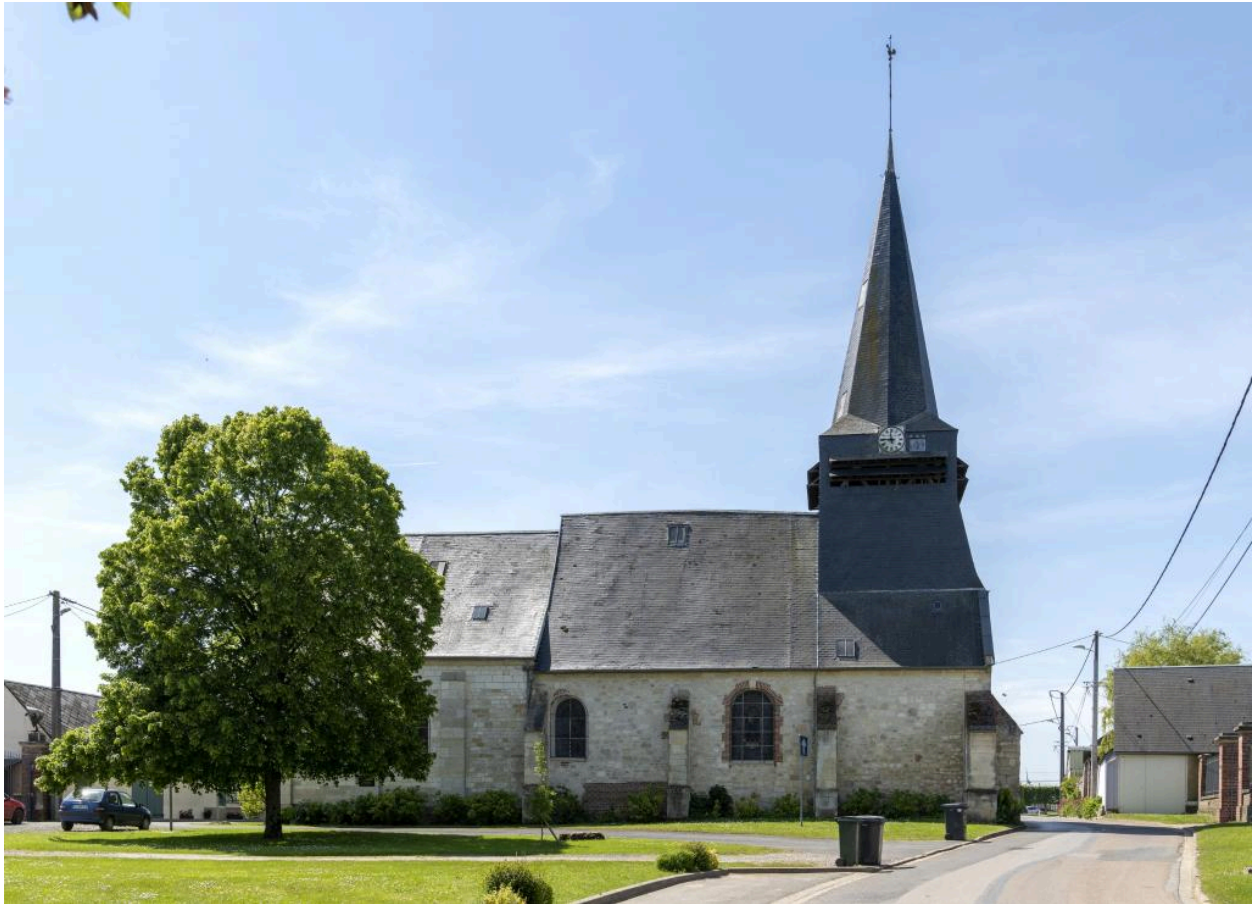
Vue depuis le nord.
Phot. Marc Kérignard
IVR32_20216000512NUCA

Vue depuis le nord.

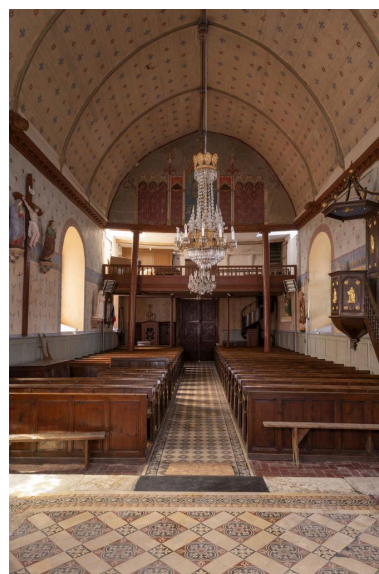
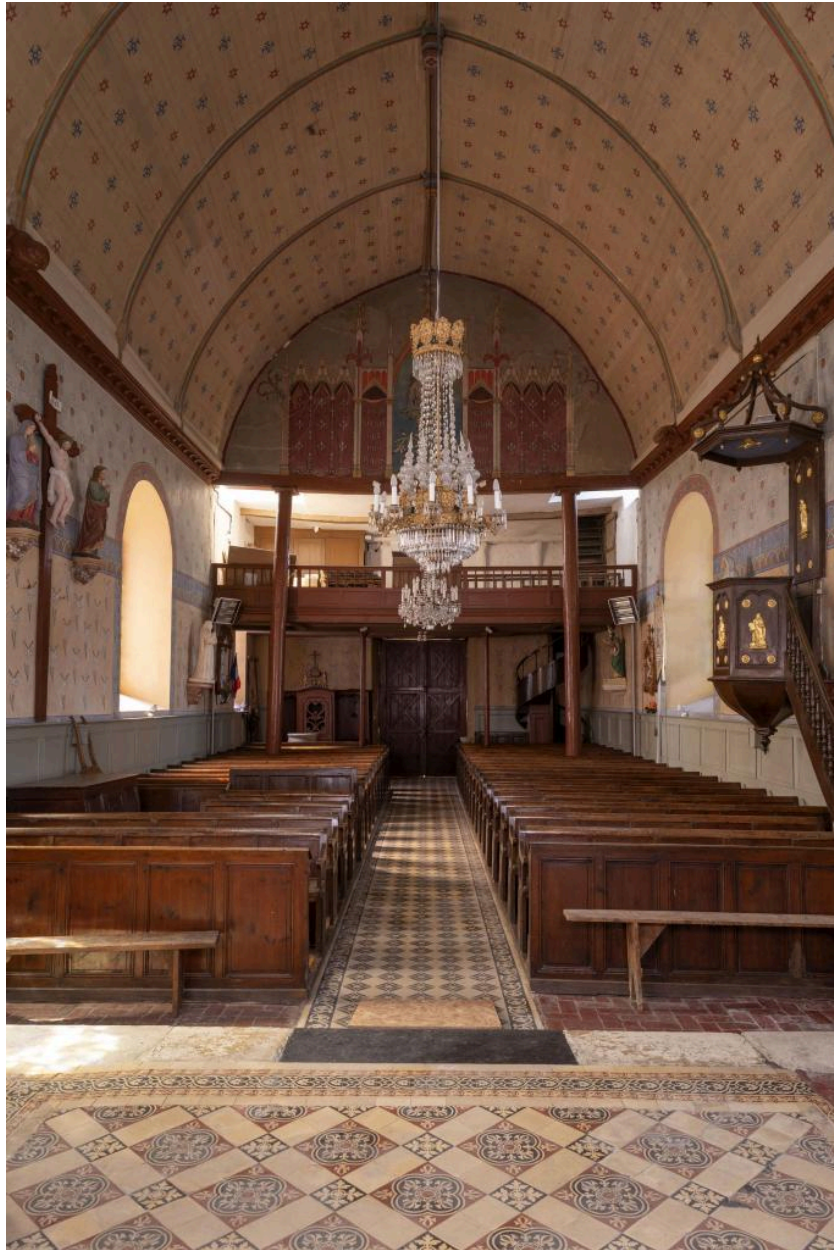
Vue intérieure vers la nef.
Phot. Marc Kérignard
IVR32_20216000357NUCA

Vue intérieure vers la nef.

À l'intérieur, l'édifice est couvert de fausses voûtes en berceau, au tracé brisé pour la nef. Un lambris de couverture les protège. Des blochets sculptés ornent la poutre sablière.

L'ensemble de l'église est couvert de peintures murales, de style néogothique. Au-dessus de la tribune de la nef se trouve un décor architecturé avec gâbles, pinacles, crochets dans lequel s'inscrit la Vierge. Les drapés recouvrant l'entrée des arcs portent l'inscription: "SANCTA MARIA ORA PRO NOBIS".

Peintures murales dans la nef de style néogothique avec fleurs et croix.

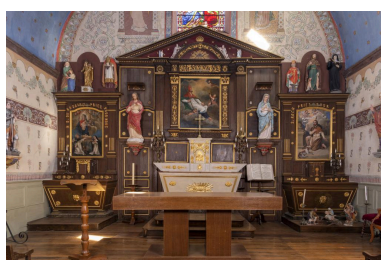
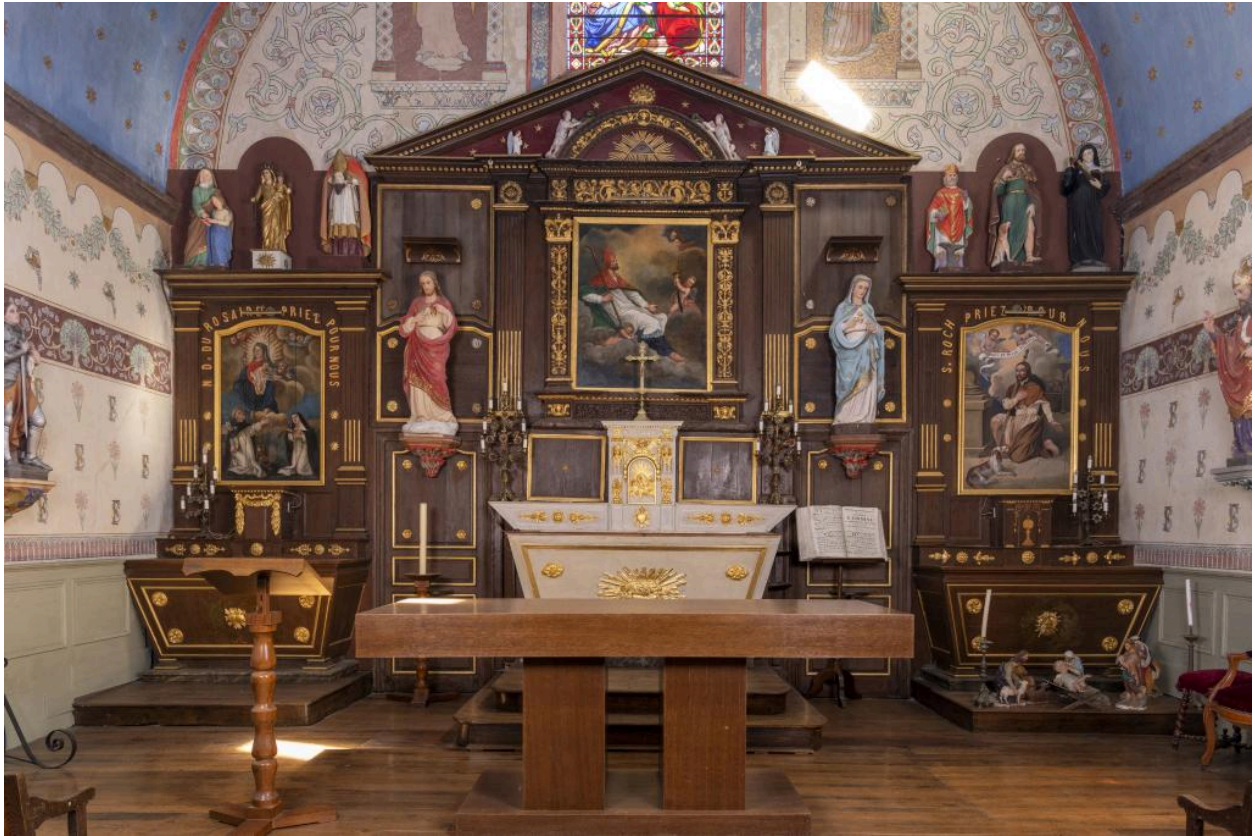
Vue du chœur.
Phot. Marc Kérignard
IVR32_20216000368NUCA

Vue du chœur.

Peintures murales dans le chœur de style néogothique avec initiales "SF" croisées, fleurs, rinceaux.
