Hauts-de-France, Oise  
Doméliers  
rue Principale

## Église paroissiale Saint-Firmin de Doméliers

Numéro de dossier : IA60003165

Cadre de l'étude : inventaire topographique Communauté de communes Oise Picarde

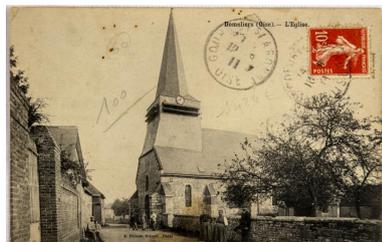
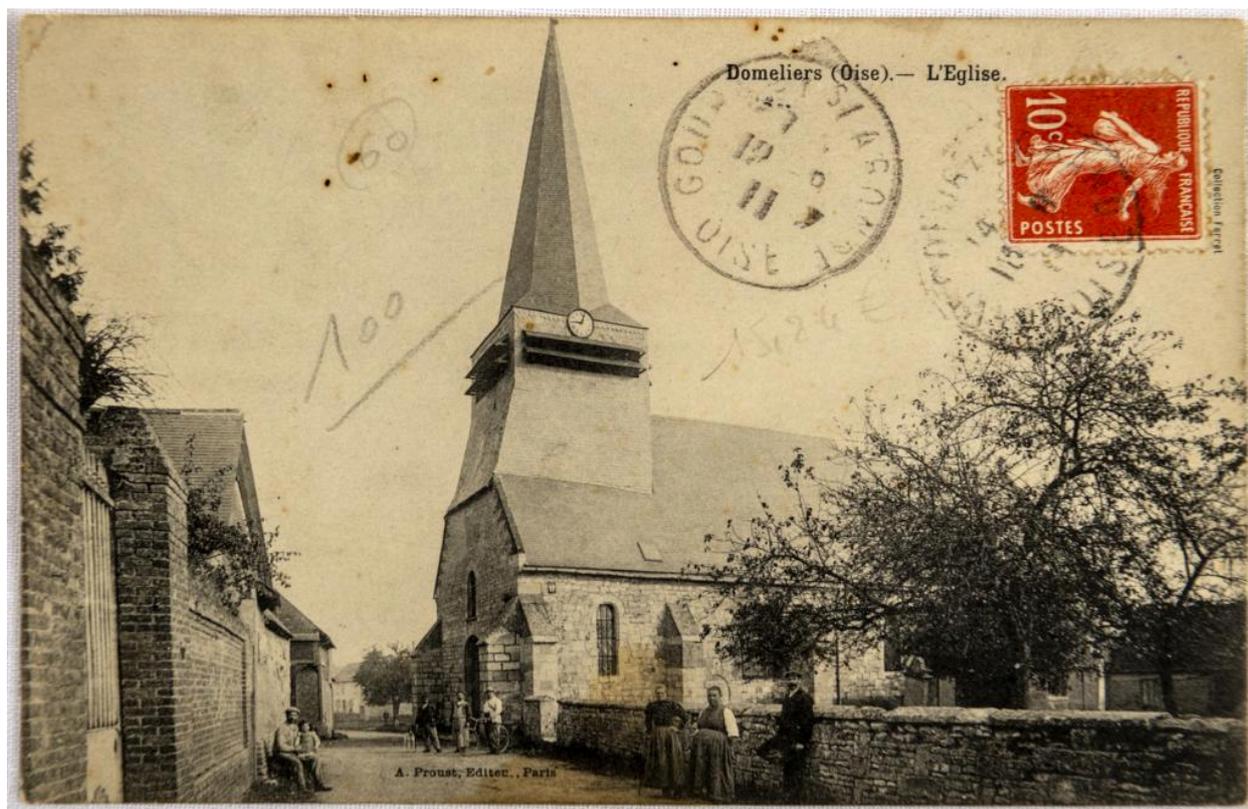
Vue de l'église depuis le sud, carte postale du début du 20e siècle (coll. part.).  
Phot. Marc Kérignard  
IVR32\_20216000374NUCA

Vue de l'église depuis le sud, carte postale du début du 20e siècle (coll. part.).

L'église était primitivement couverte en tuile (L. Graves, 1836). L'ardoise lui a succédé avant le début du 20<sup>e</sup> siècle, comme le montre une carte postale du 1<sup>er</sup> quart du 20<sup>e</sup> siècle.

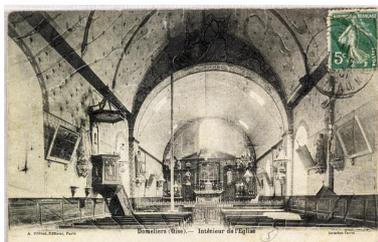
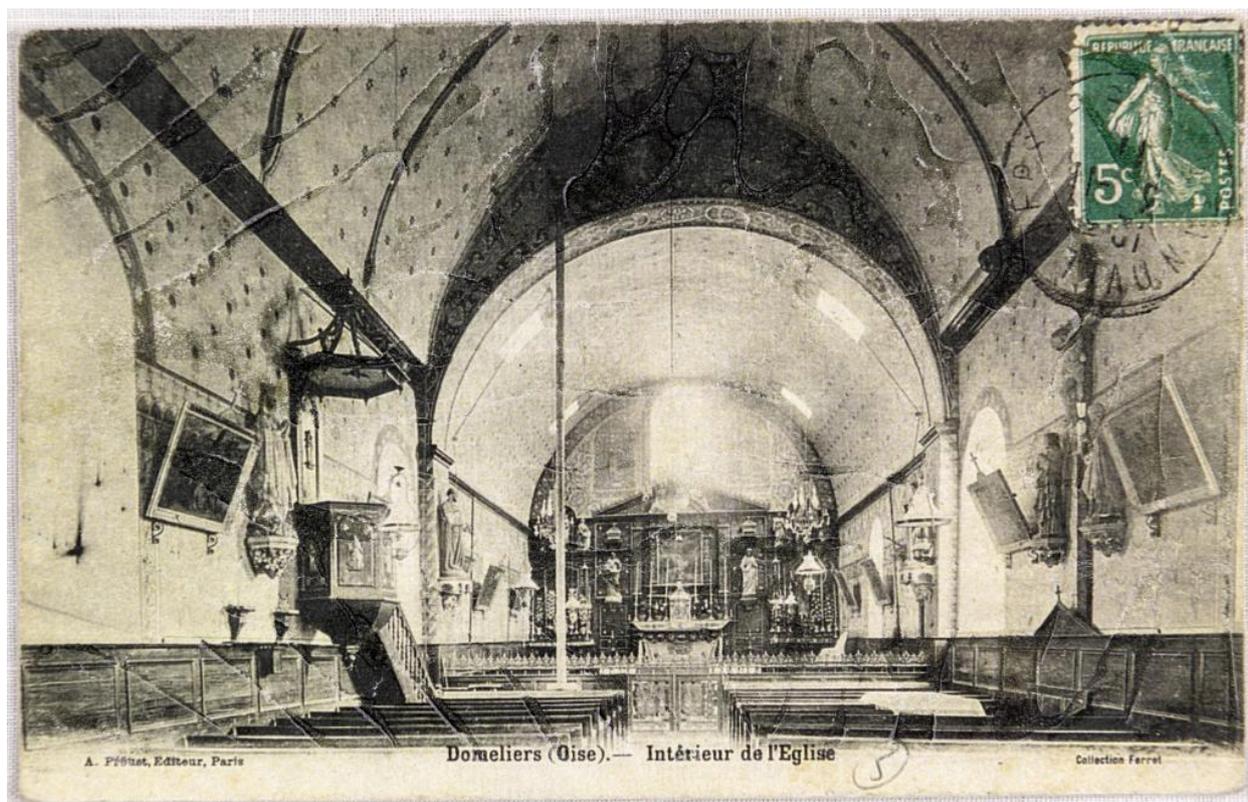
Vue intérieure de l'église vers le chœur, carte postale du début du 20e siècle (coll. part.).  
Phot. Marc Kérignard  
IVR32\_20216000377NUCA

Vue intérieure de l'église vers le chœur, carte postale du début du 20e siècle (coll. part.).

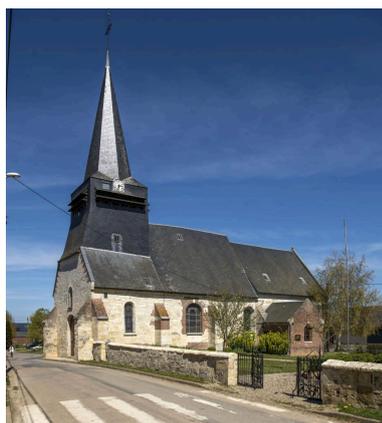
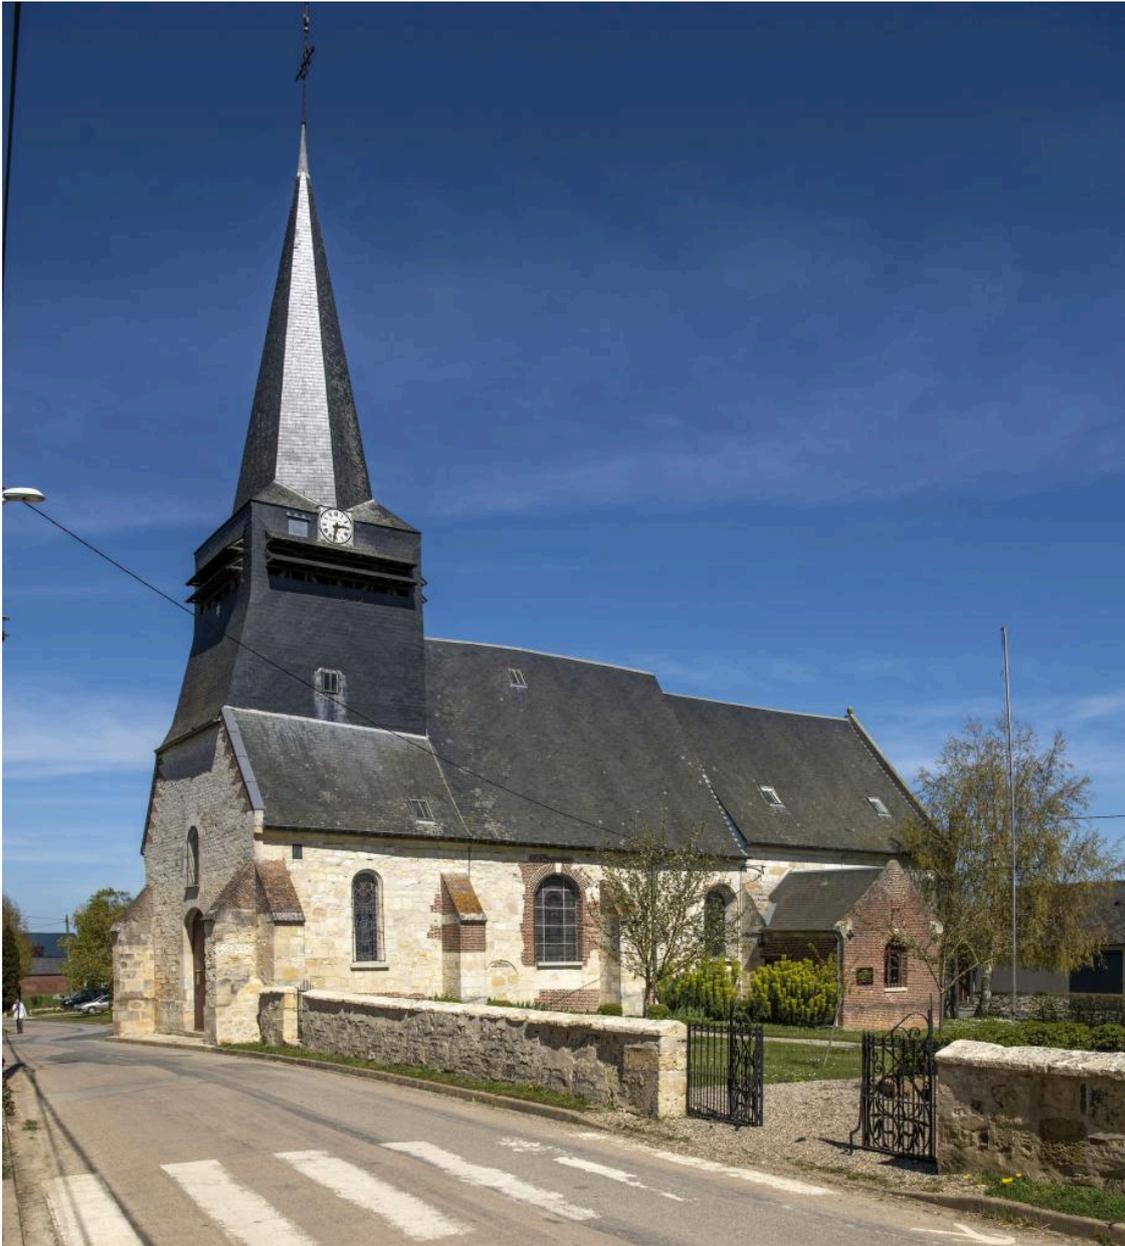
Vue depuis le sud.  
Phot. Marc Kérignard  
IVR32\_20216000356NUCA

Vue depuis le sud.

La façade occidentale est surmontée de l'imposant clocher de plan carré, à deux égouts superposés, couronné d'une flèche polygonale. La sacristie flanque le côté sud du chœur.

L'église est majoritairement construite en pierres de taille calcaire, disposées en assises de petit et moyen appareils. Les murs de la nef, surtout du côté sud, reposent sur un solin de briques. Ce dernier semble toutefois s'apparenter à des murs de réfections, surtout du côté nord. Les briques sont également employées pour la partie supérieure des contreforts ainsi que sur les rampants des deux pignons où elles dessinent des couteaux (pignons à couteaux picards). En outre, seule la baie centrale de la partie sud de la nef possède un chambranle en brique, surmontée par un arc en plein cintre fermé d'une clé en pierre calcaire. Enfin, la sacristie est construite en brique.

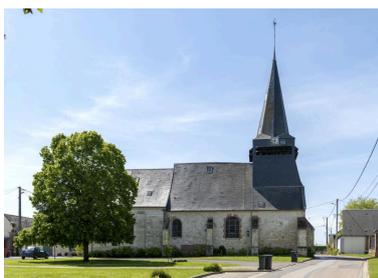
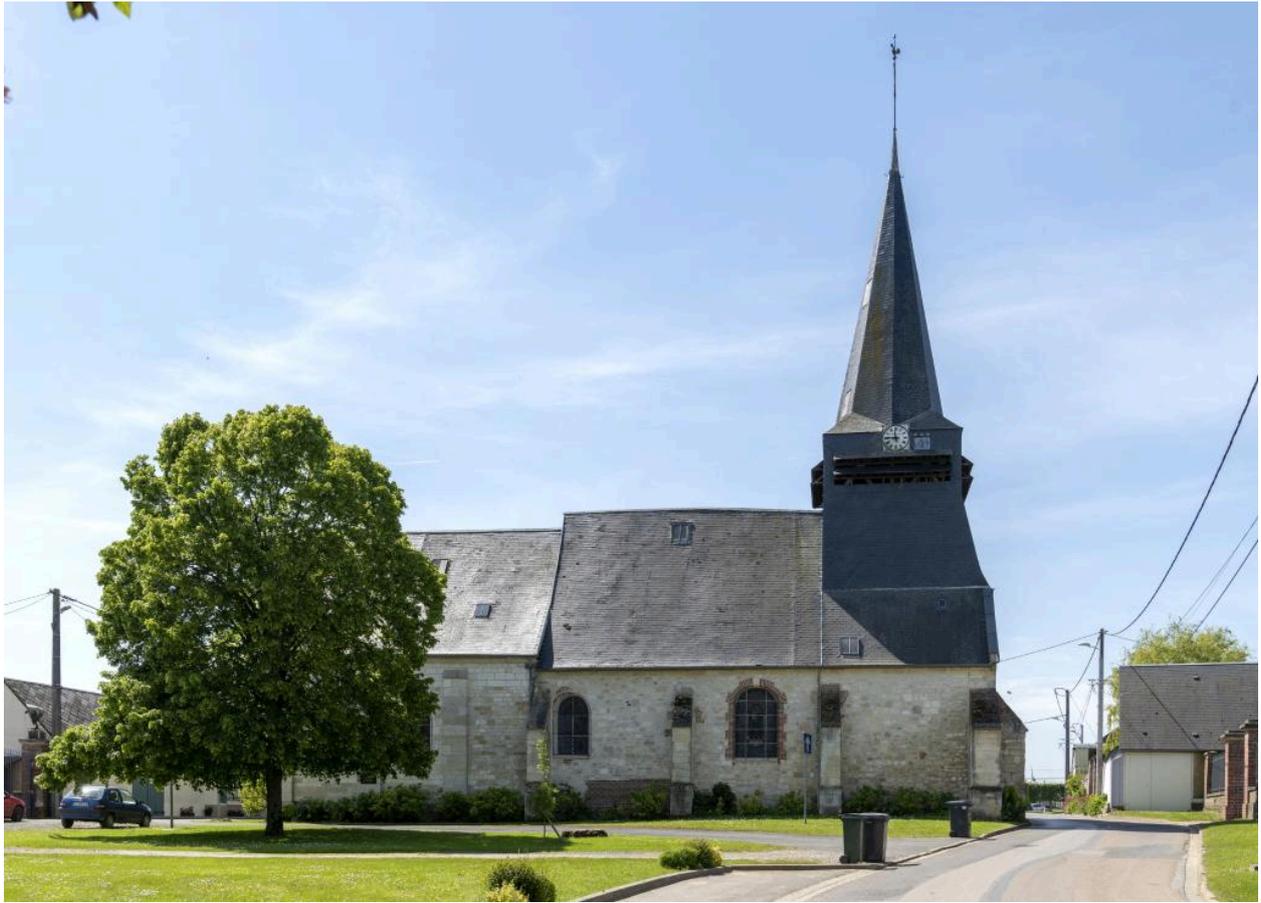
Vue depuis le nord.  
Phot. Marc Kérignard  
IVR32\_20216000512NUCA

Vue depuis le nord.

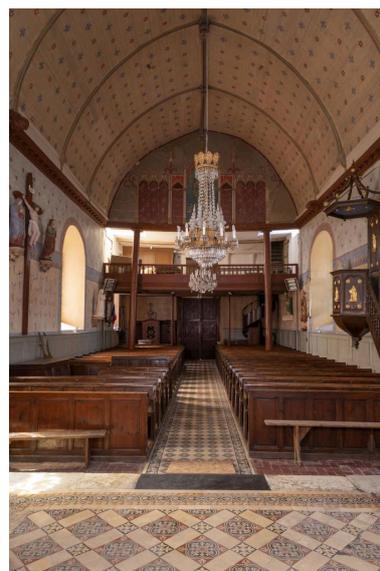
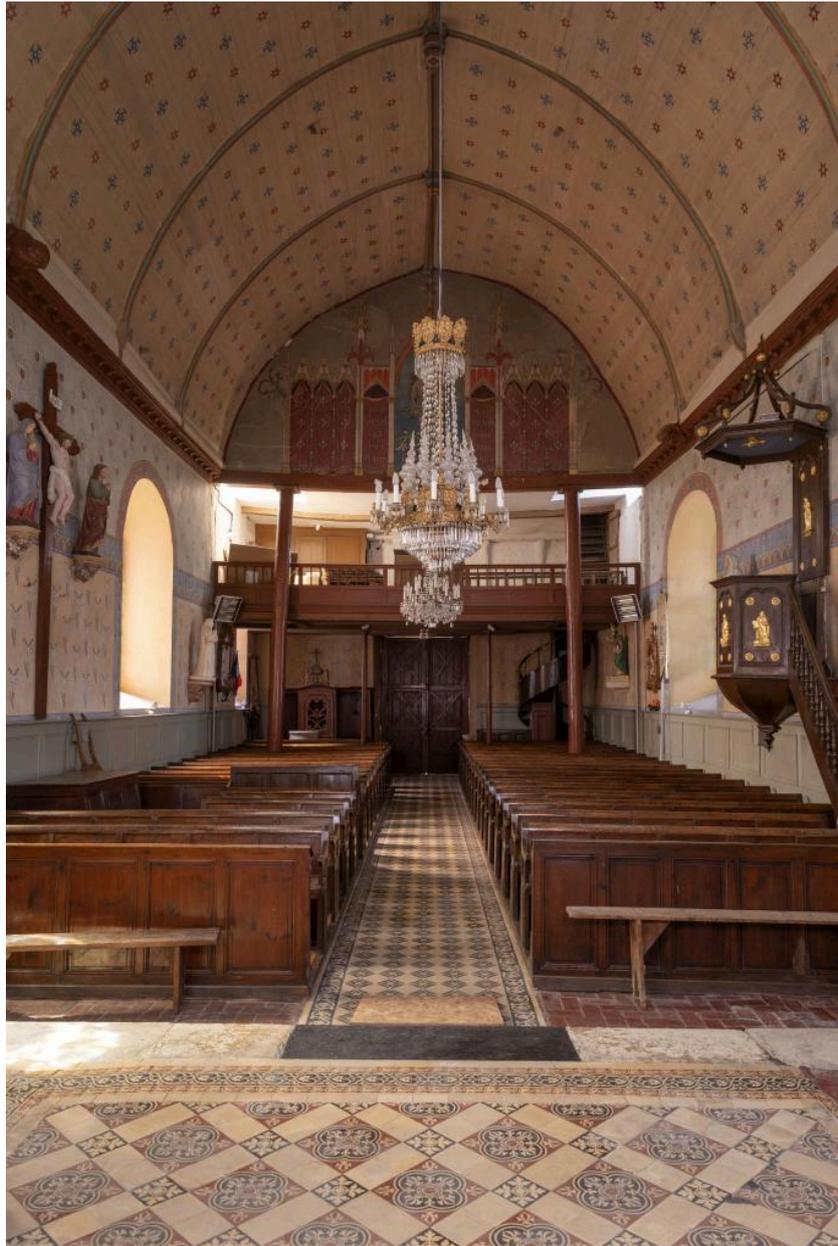
Vue intérieure vers la nef.  
Phot. Marc Kérignard  
IVR32\_20216000357NUCA

Vue intérieure vers la nef.

À l'intérieur, l'édifice est couvert de fausses voûtes en berceau, au tracé brisé pour la nef. Un lambris de couverture les protège. Des blochets sculptés ornent la poutre sablière.

L'ensemble de l'église est couvert de peintures murales, de style néogothique. Au-dessus de la tribune de la nef se trouve un décor architecturé avec gâbles, pinacles, crochets dans lequel s'inscrit la Vierge. Les drapés recouvrant l'entrée des arcs portent l'inscription: "SANCTA MARIA ORA PRO NOBIS".

Peintures murales dans la nef de style néogothique avec fleurs et croix.

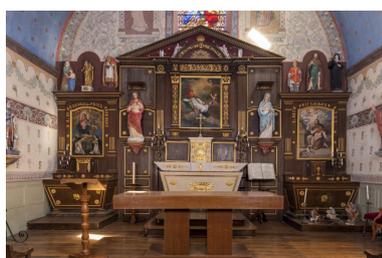
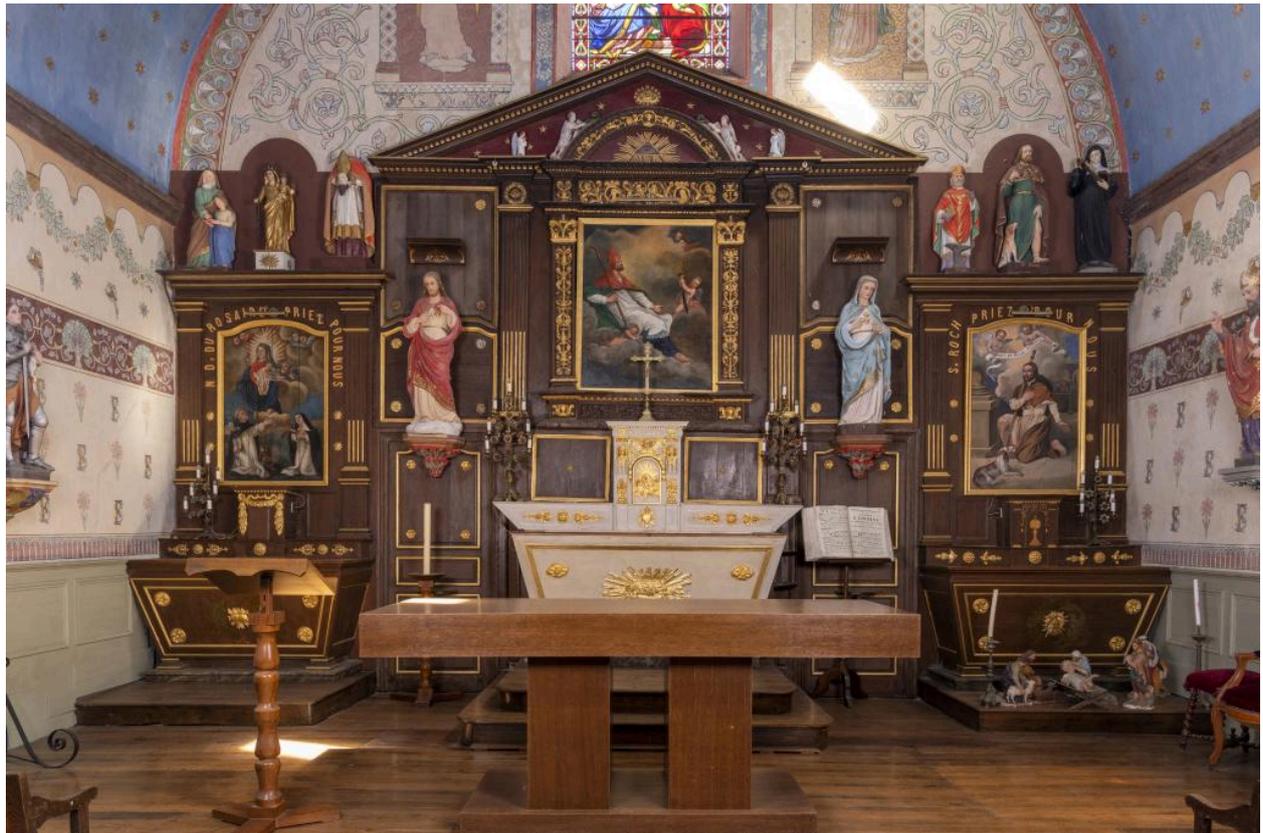
Vue du chœur.  
Phot. Marc Kérignard  
IVR32\_20216000368NUCA

Vue du chœur.

Peintures murales dans le chœur de style néogothique avec initiales "SF" croisées, fleurs, rinceaux.
