Hauts-de-France, Somme  
Boismont  
rue François-Curé

## Eglise paroissiale et ancien cimetière Saint-Valery de Boismont

Numéro de dossier : IA80007337  
Date de l'enquête initiale : 2004  
Date(s) de rédaction : 2004  
Cadre de l'étude : inventaire préliminaire arrière-pays maritime picard  
Degré d'étude : étudié  
Référence du dossier Monument Historique : PA00116101

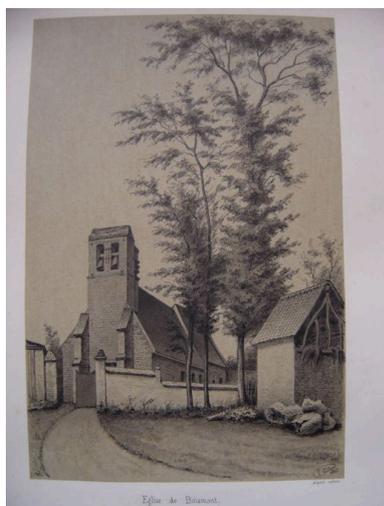
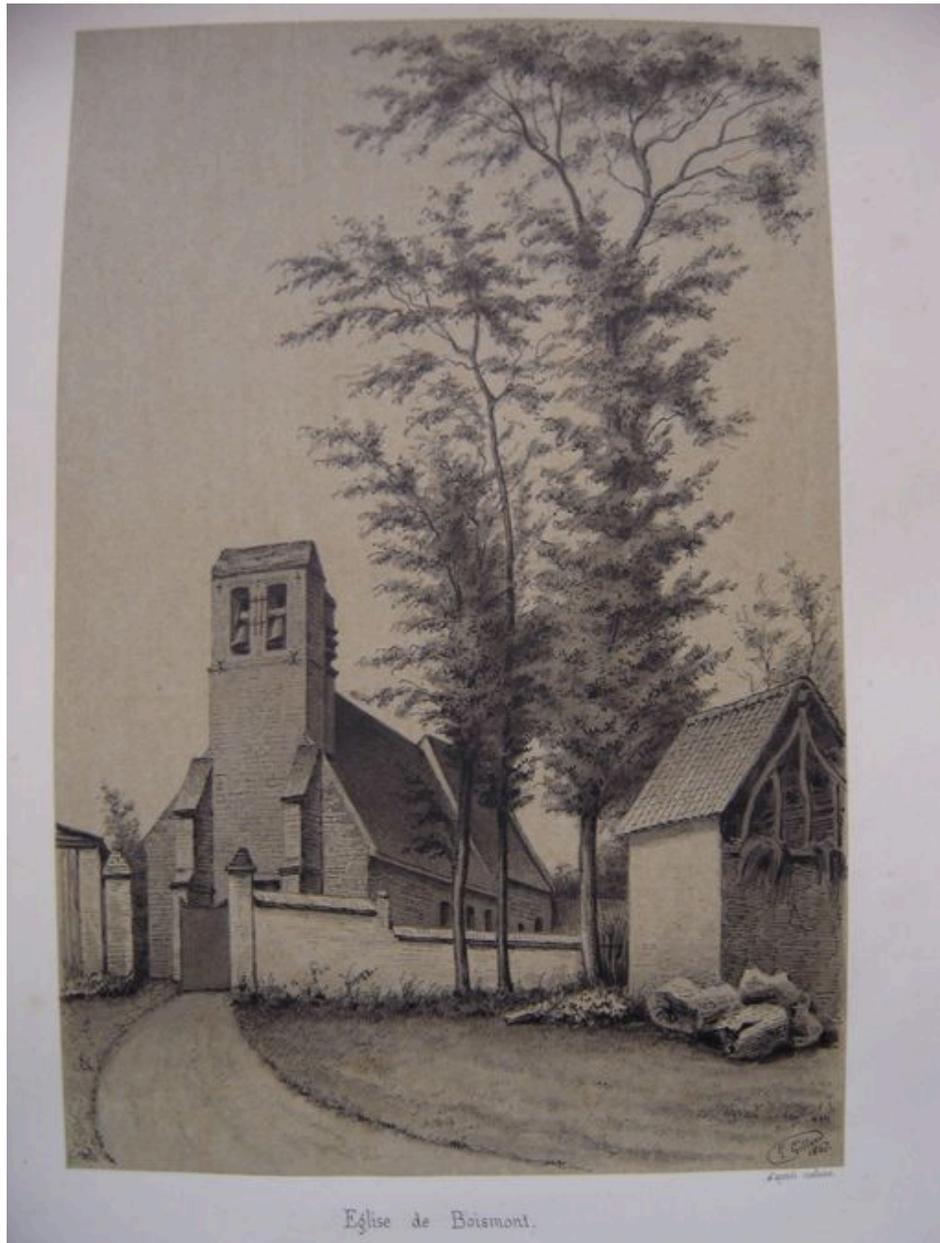
Dessin de la façade ouest de l'église par Gillard en 1867.

D'après la documentation fournie par l'ARPP (Agence Régionale pour la Protection du Patrimoine), la façade ouest avec ses deux contreforts talutés à ressaut intermédiaire, formant arc-boutants dans leur partie supérieure, et son clocher à une arcade brisée et toit en bâtière, a été entièrement refaite en brique et pierre dans les années 1920. Auparavant, les armoiries, déjà très mutilées, étaient situées au tympan. Elles ne sont plus visibles aujourd'hui.

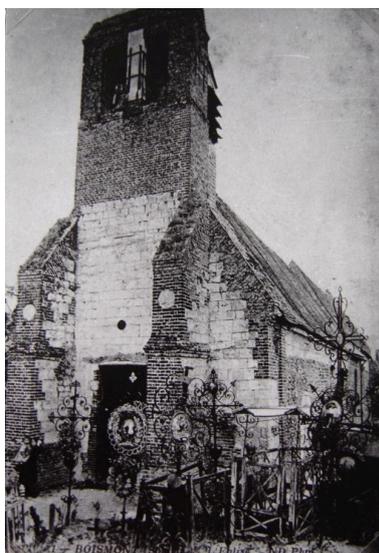
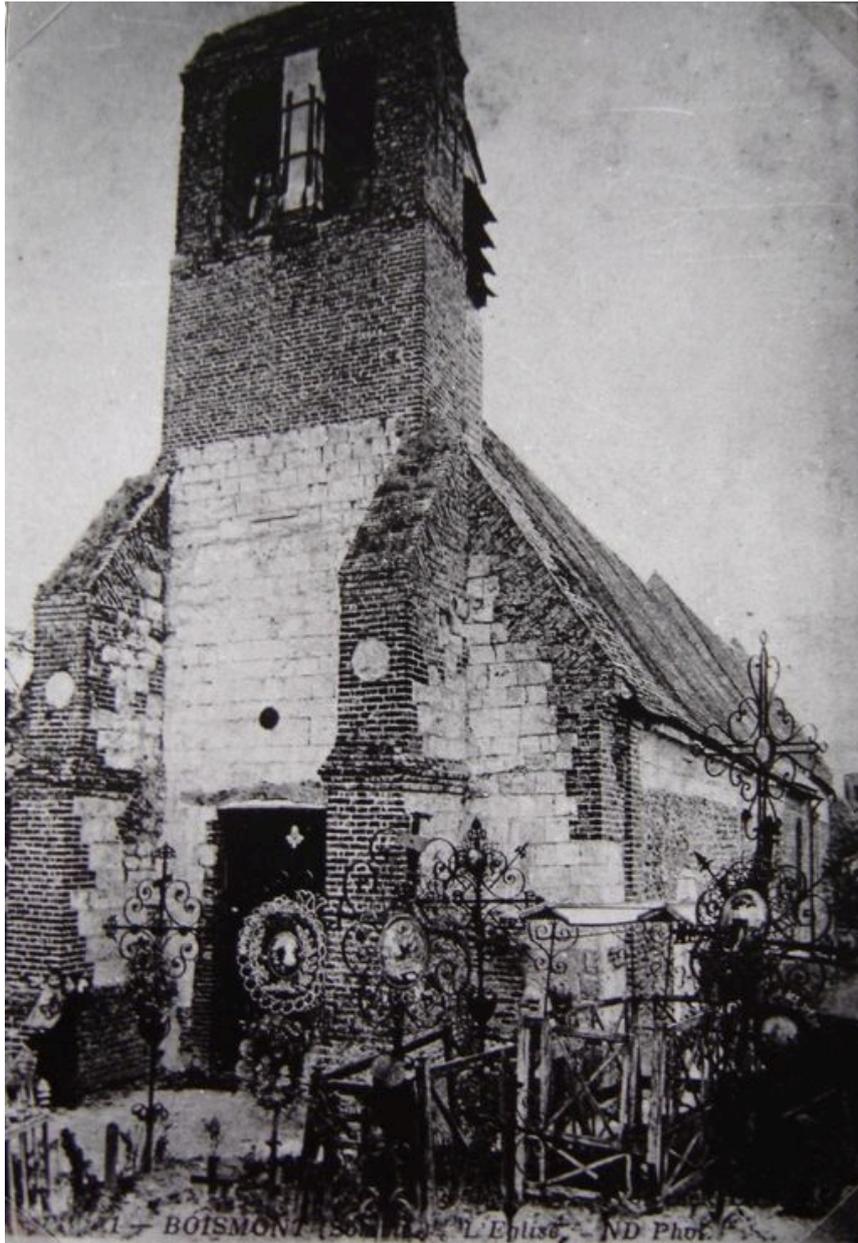
Vue du clocher-porche au début du 20e siècle.

D'après le devis de juillet 1931, ainsi que les cartes postales, l'église présentait en façade un clocher-porche en brique à deux arcades en plein cintre, contenant une seule cloche.

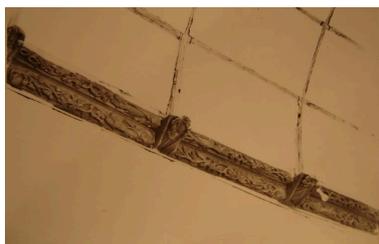
Vue détaillée de la sablière haute du chœur.

Entouré d'un mur d'enceinte en brique et silex, l'édifice religieux, orienté et de plan allongé, est situé en léger retrait de la route principale. On y parvient par une petite ruelle dans laquelle est situé le monument aux morts. L'édifice religieux est placé sur un petit promontoire. La maçonnerie est en majorité composée de silex. Les murs, très épais, sont déjetés, surtout ceux de la nef. Ajouré en son sommet d'un arc brisé accueillant la cloche, le mur ouest, flanqué de deux contreforts à arc boutant, est composé d'une maçonnerie mixte de brique et de pierre de taille. Le tympan en arc brisé est ajouré de brique de verre. La nef, plus basse que le chœur, est composée d'un blocage de silex parfois disposés en opus spicatum. Précédée d'un narthex présentant un léger fruit, celle-ci est longue de trois travées et percée de fenêtres segmentaires (seule une est cintrée au nord). L'ancien portail latéral sud est en anse de panier. Entièrement en silex, le chœur, plus étroit mais plus élevé que la nef, est séparé du vaisseau principal par un contrefort en briques. Le soubassement ainsi que les contreforts également en brique sont talutés aux quatre coins du chœur. Le chevet plat est percé de trois fenêtres, dont seule l'ouverture axiale est à arc brisé, à un meneau et gorges sur les montants, ainsi qu'une d'une porte en ogive aujourd'hui aveugle. La corniche moulurée est en pierre de taille. A l'intérieur, la voûte est en berceau brisé lambrissé. D'après la description faite par l'ARPP, la charpente en bois apparente du 15e siècle est composée de quatre entrants des jambes de force dans la nef (cavet avec demi pyramide moulurée) et poinçons (octogonaux, base buticulaire) accompagnés de tirants en fer et lierne d'axe. Les dix blochets la supportant présentent des personnages dont les têtes grotesques ont été coupées. La décoration des sablières à double frise courante est très variée : les cordons de la nef ne dépassent pas 25 cm de haut ou d'épaisseur et 40 cm dans le chœur. Les motifs de flore et de faune (fleurs dans camés ou triangle et rinceaux, prise d'arc brisés bilobés réunis deux à deux sous arcs cintrés) s'accompagnent parfois de motifs architecturaux : arcatures découpées et brisées, rosace dans carré ou trifolium dans triangle. Le chœur, surmonté d'une voûte en cul de four en bois avec clefs pendantes et riche sablière sculptée, est badigeonné d'un mortier à la chaux ; il ne possède pas d'entrants mais seulement un lierne d'axe et six autres liernes, sept nervures secondaires et sept clefs pendantes. Il est percé par un berceau en bois à caissons, avec clés pendantes aux intersections des caissons, et sablières plus riches que celle de la nef, également à deux frises superposées, à feuillages. Les huit blochets représentant des personnages entiers ont été décapités. Au nord, plusieurs thèmes sont visibles : un abbé ou évêque avec une crosse et un livre ; saint Adrien avec le lion, l'épée et l'enclume ; saint Jacques ou saint Josse avec le bourdon et la panetière ; saint Jean-Baptiste portant une peau de bête et un agneau posé sur un livre ; un personnage bûché. Au sud : un martyr portant une palme et un livre ; saint Jean tenant un calice ; sujet peu distinct ; saint Paul tenant son épée ; blochet bûché. Les sept clés pendantes sont ornées comme il suit, en commençant par le chevet : les armes de France sous couronne ouverte, un écu écartelé ; tenu par un ange, armes de Hautecoustre (Louis de Hautecoustre, écuyer, seigneur de Lanchères et Boismont, prévôt du Vimeu de 1520 à 1540) ; un autre écu bûché, aussi tenu par un ange ; un ange ; l'agneau pascal ; la Vierge (?) ; Dieu le Père à mi-corps dans un nuage (au-dessus de la poutre de gloire). Les sablières du chœur sont ornées de deux registres de rinceaux et phylactère.

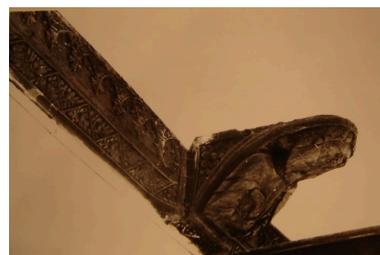
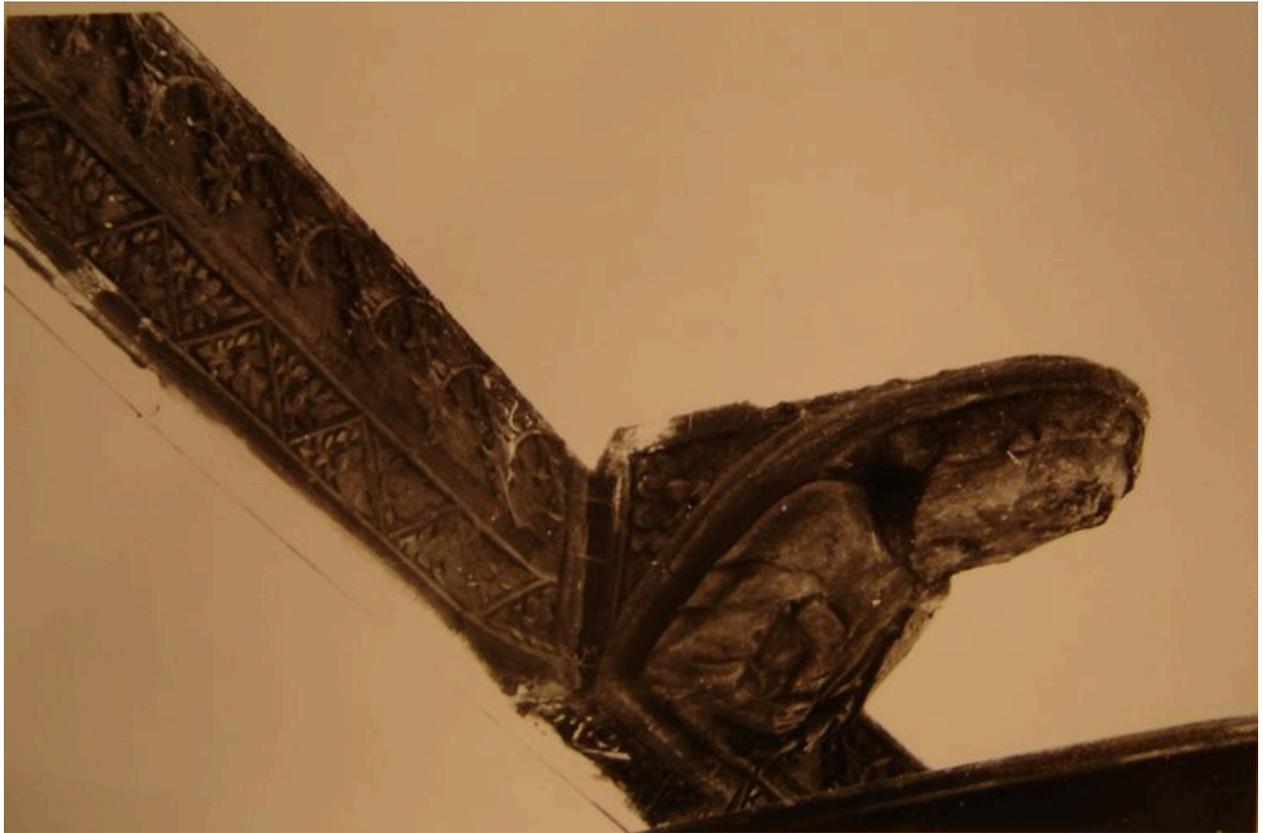
Vue détaillée d'un blochet bûché.

D'après le POS, l'église, devenue temple de la Réforme au moment des guerres de Religion, connaît les mutilations de la Révolution. En effet, les blochets sont décapités pendant la Terreur (1792-1794) sur l'ordre de Dumont par les habitants eux-mêmes. D'après une habitante, ils auraient reçu en récompense une parcelle de terre située derrière le terrain de boules qui ne peut toujours être vendue (en bas du village, dans les marais).

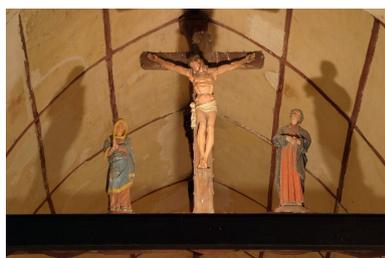
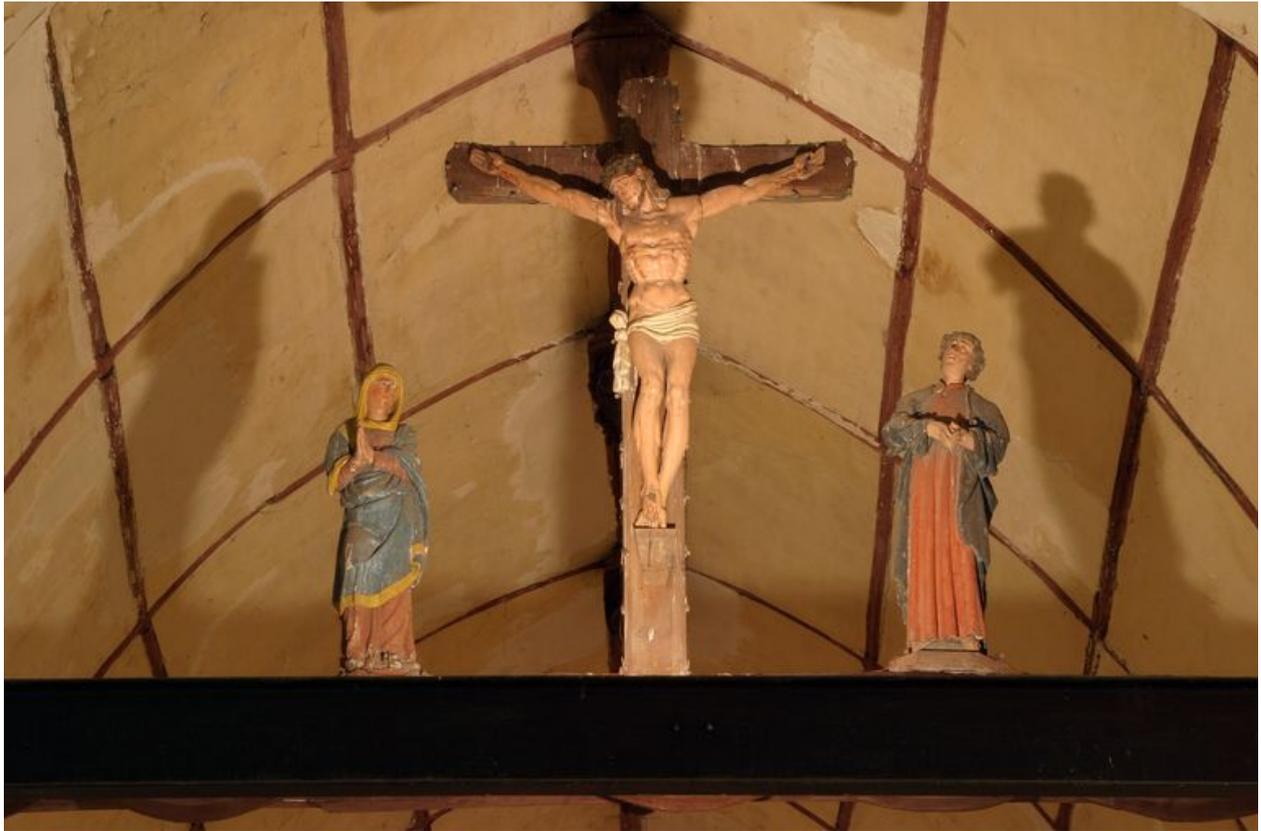
Vue de la poutre de gloire.  
Phot. Irwin Leullier  
IVR22\_20078000125NUCA

Vue de la poutre de gloire.

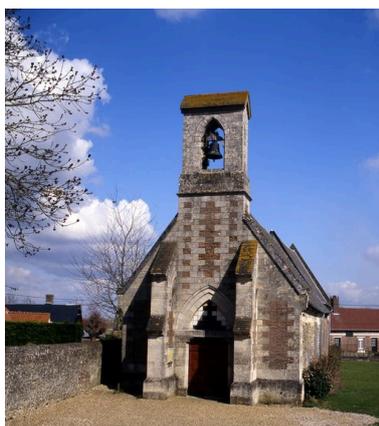
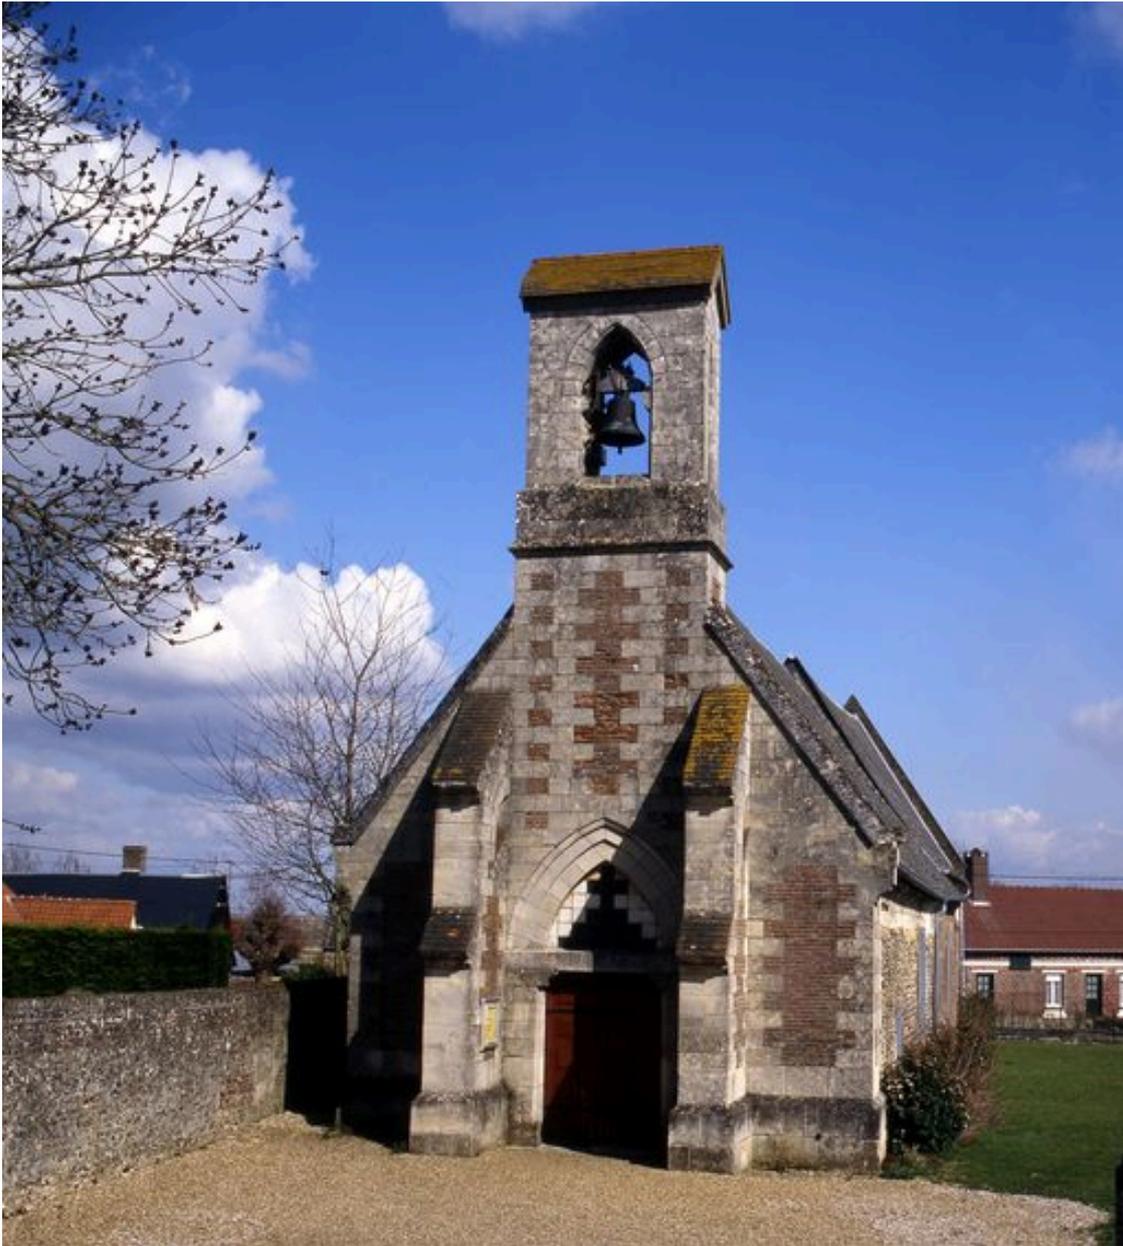
Vue de la façade ouest.  
Phot. Irwin Leullier  
IVR22\_20068000170XA

Vue de la façade ouest.

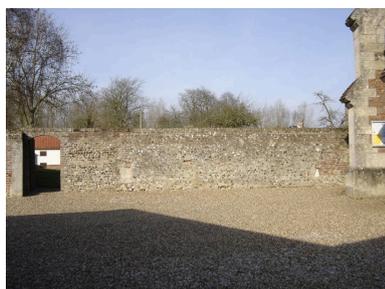
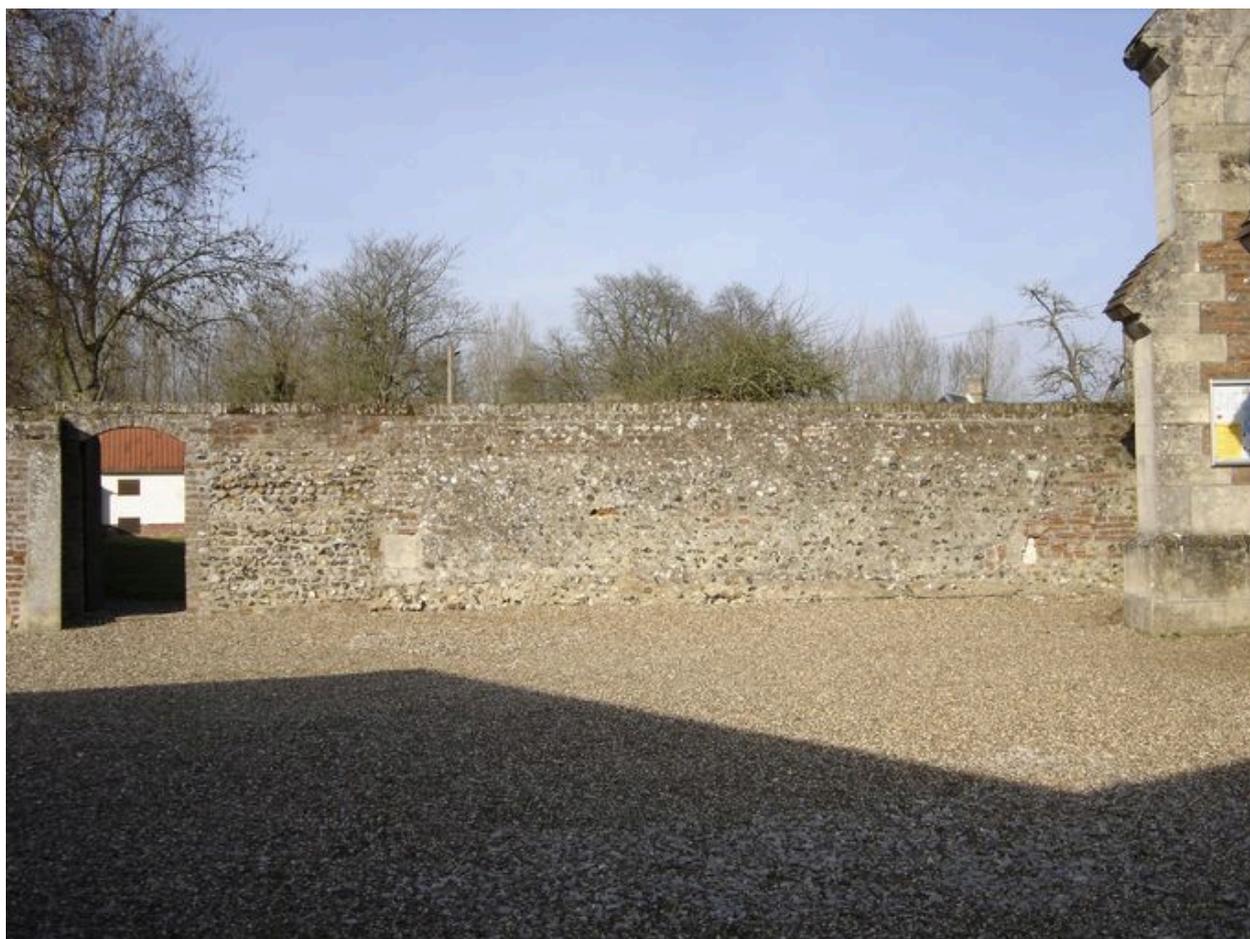
Vue de la clôture.  
Phot. Inès Guérin  
IVR22\_20058005051NUCA

Vue de la clôture.

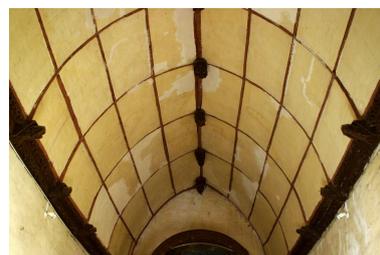
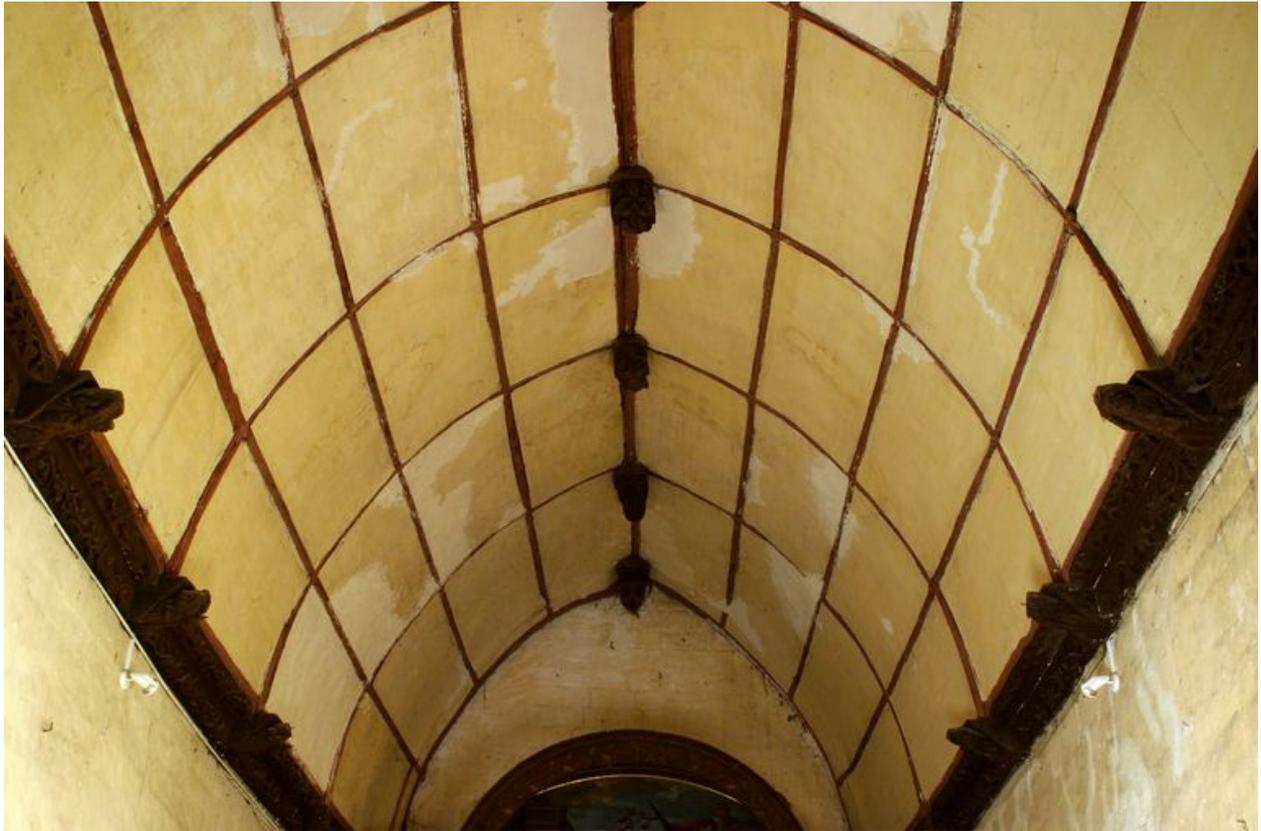
Vue de la charpente du choeur.  
Phot. Irwin Leullier  
IVR22\_20078000129NUCA

Vue de la charpente du choeur.

Eglise Saint-Valery inscrit partiellement pour sa charpente et toiture (15/06/1926 daté de 1527).

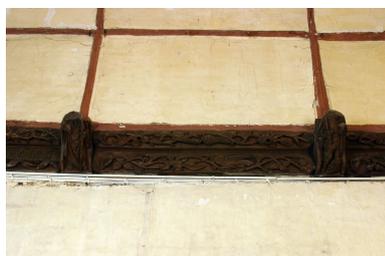
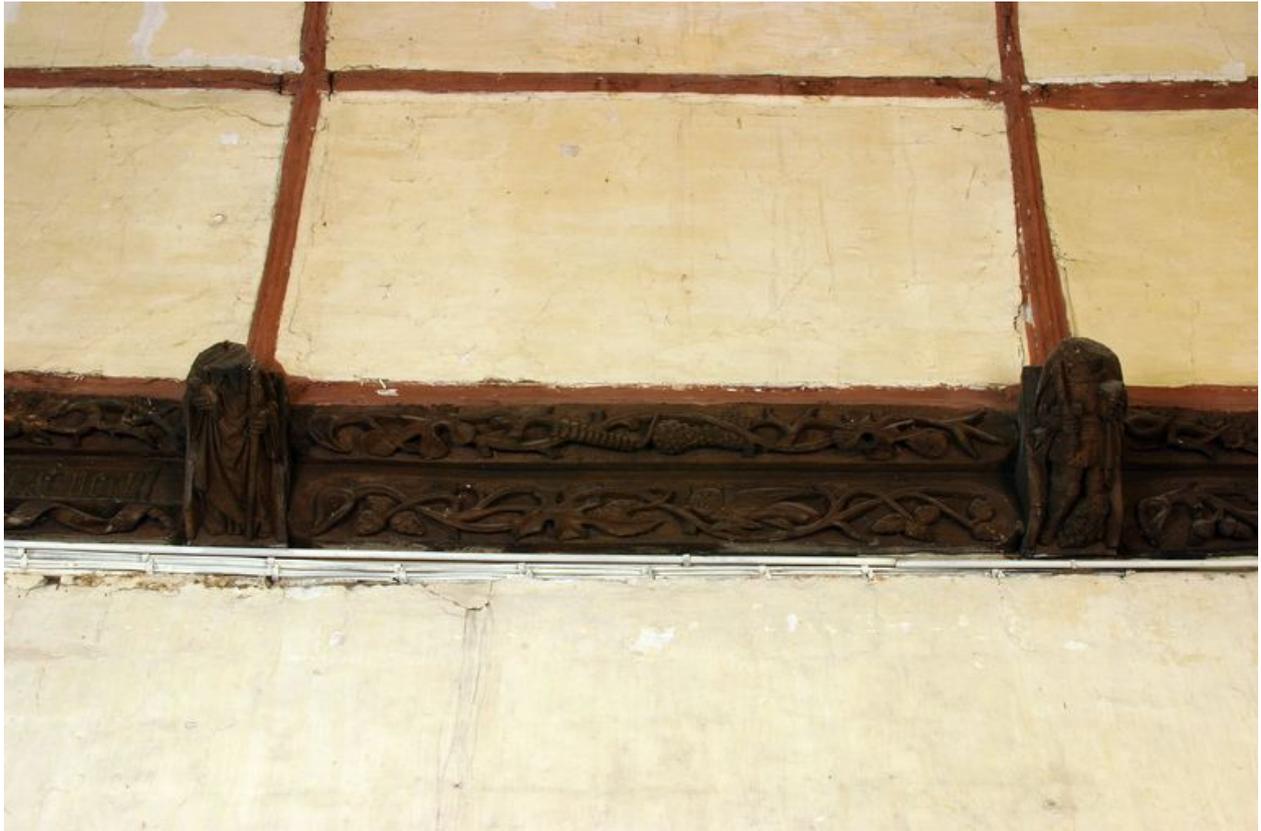
Vue détaillée de la sablière  
haute du choeur avec décor  
végétal et blochets bûchés.  
Phot. Irwin Leullier  
IVR22\_20078000128NUCA

Vue détaillée de la sablière haute du choeur avec décor végétal et blochets bûchés.

Le décor sculpté se concentre sur les sablières hautes de la nef et du chœur, sur les clés pendantes de la nef ainsi que sur les blochets. Il allie décor profane et religieux. Quelques saints sont accompagnés de leur attribut.

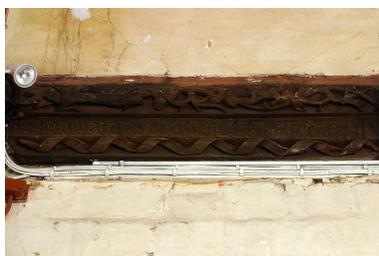
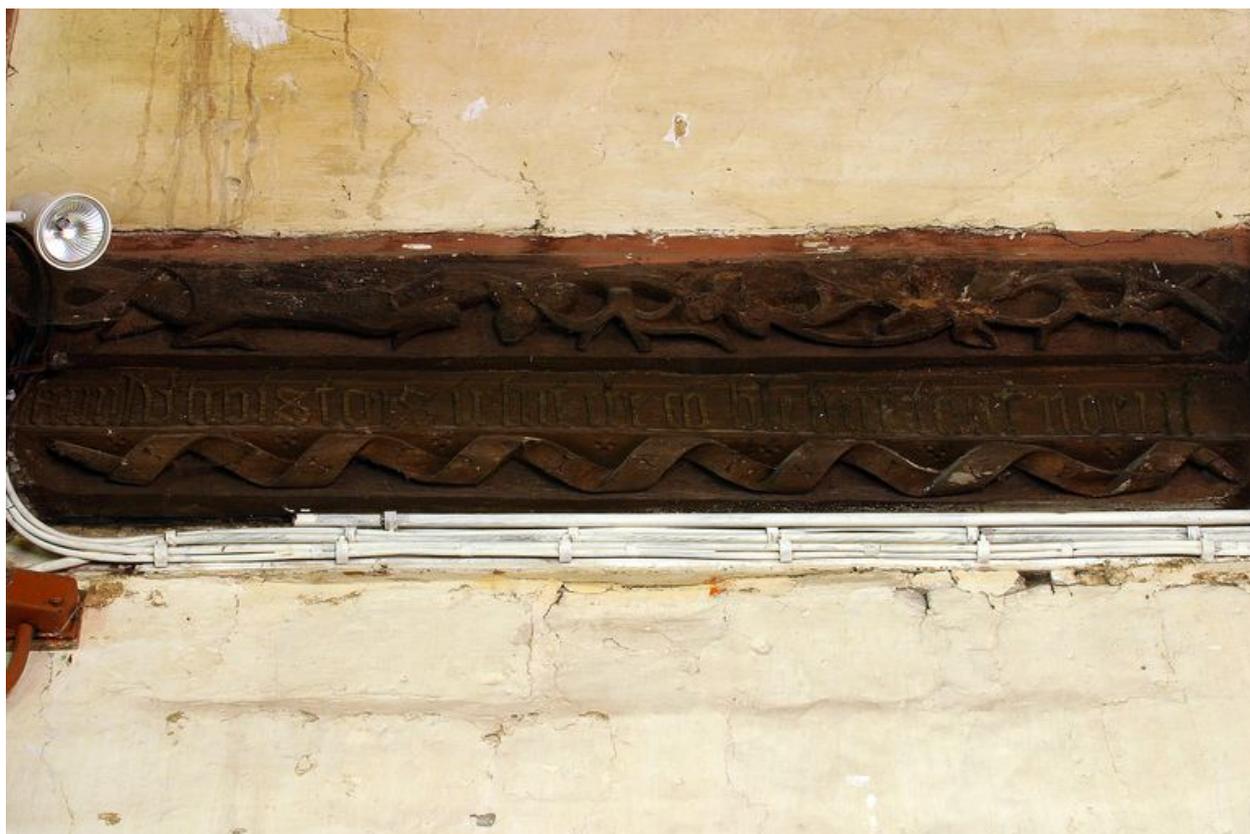
Vue détaillée de l'inscription présente  
sur la sablière haute du choeur.  
Phot. Irwin Leullier  
IVR22\_20078000126NUCA

Vue détaillée de l'inscription présente sur la sablière haute du chœur.

Dans la nef, une inscription de la sablière nord placée entre les troisième et quatrième entrants, permet de dater cette partie de l'édifice de 1510 : "En len mil chinc cet X fut che coble fait". Le chœur date lui de 1527, d'après l'inscription sur la sablière nord, entre les deux premières nervures secondaires : "la mil Vc trois fois IX fut che coble fait tout noeuf". L'édifice semble donc avoir été bâti en deux parties.

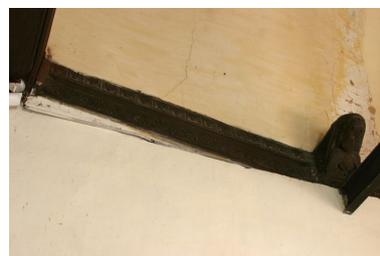
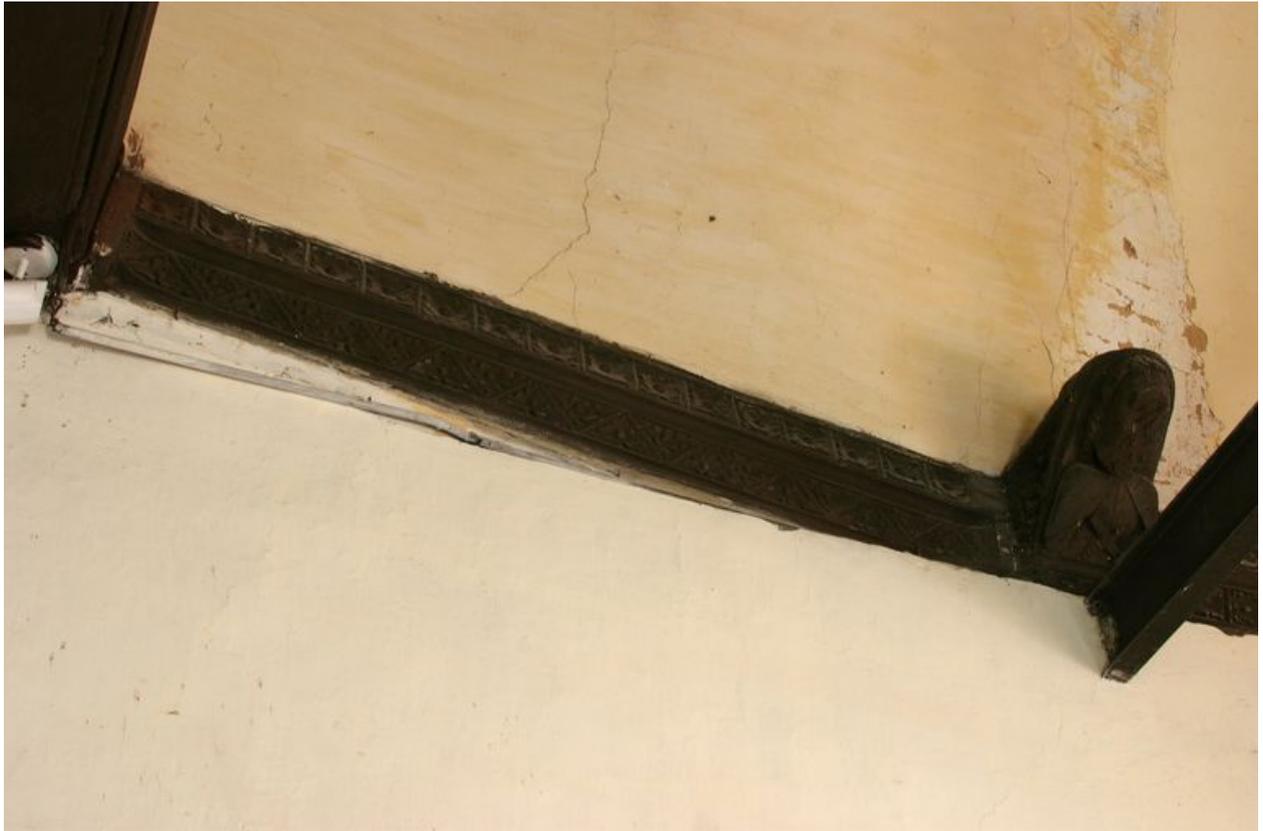
Vue détaillée de la sablière  
haute de la nef avec motifs  
géométriques et blochet bûché.  
Phot. Irwin Leullier  
IVR22\_20078000127NUCA

Vue détaillée de la sablière haute de la nef avec motifs géométriques et blochet bûché.
