Hauts-de-France, Nord  
Le Quesnoy  
4 rue Brancion

## Atelier

Numéro de dossier : IA59005697  
Date de l'enquête initiale : 2024  
Date(s) de rédaction : 2024  
Cadre de l'étude : inventaire topographique Le Quesnoy centre  
Degré d'étude : étudié

Dénomination : atelier de réparation

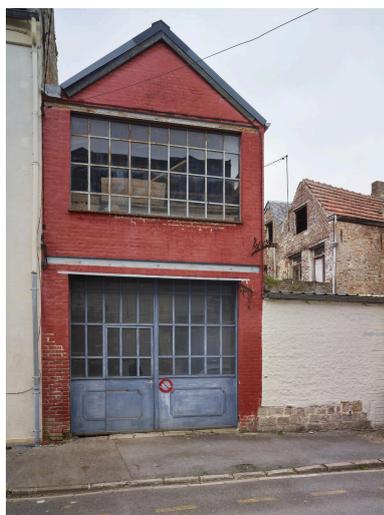
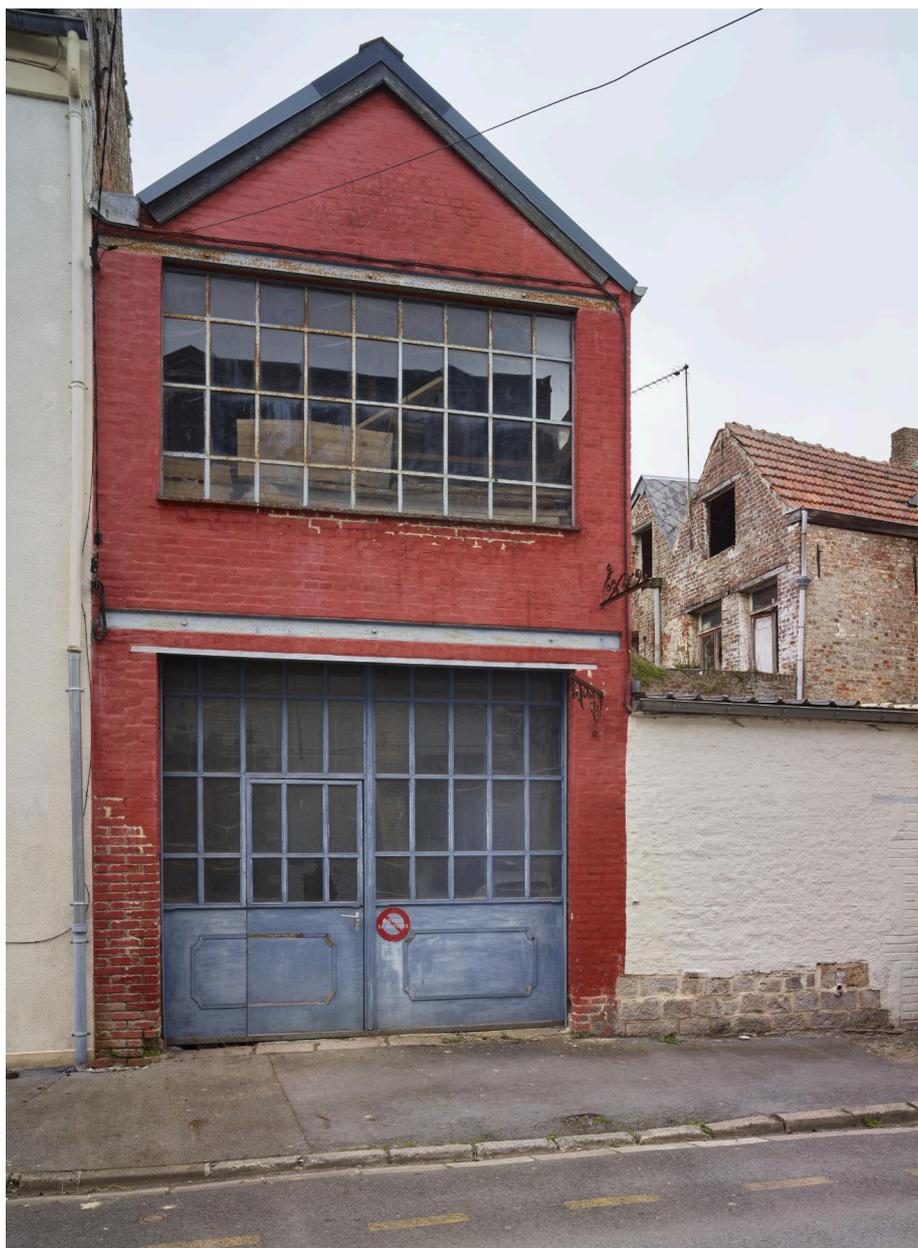
IVR32\_20255900126NUCA

Atelier, 4 rue Brancion : vue de face. Partie arrière de l'ensemble constitué avec le n°5, rue Théau.

Au premier niveau, la porte métallique à deux battants et portillon est occupée en partie haute par des "petits bois" en fer. La partie basse est décorée d'une moulure rectangulaire aux angles rentrants. Au second niveau, la grande baie horizontale, de même largeur que la porte du premier niveau, occupe toute la largeur de la façade. Également fermée par une huisserie métallique à "petits bois", elle n'a pas d'ouvrants. Les deux baies sont couvertes par un linteau métallique en #.

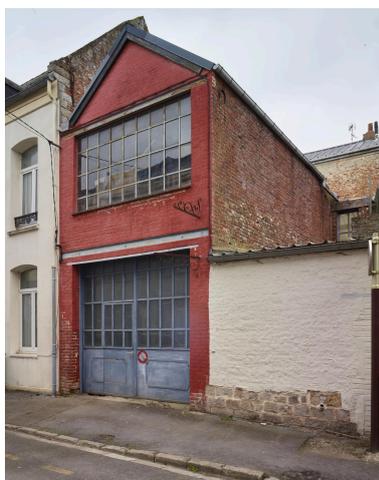
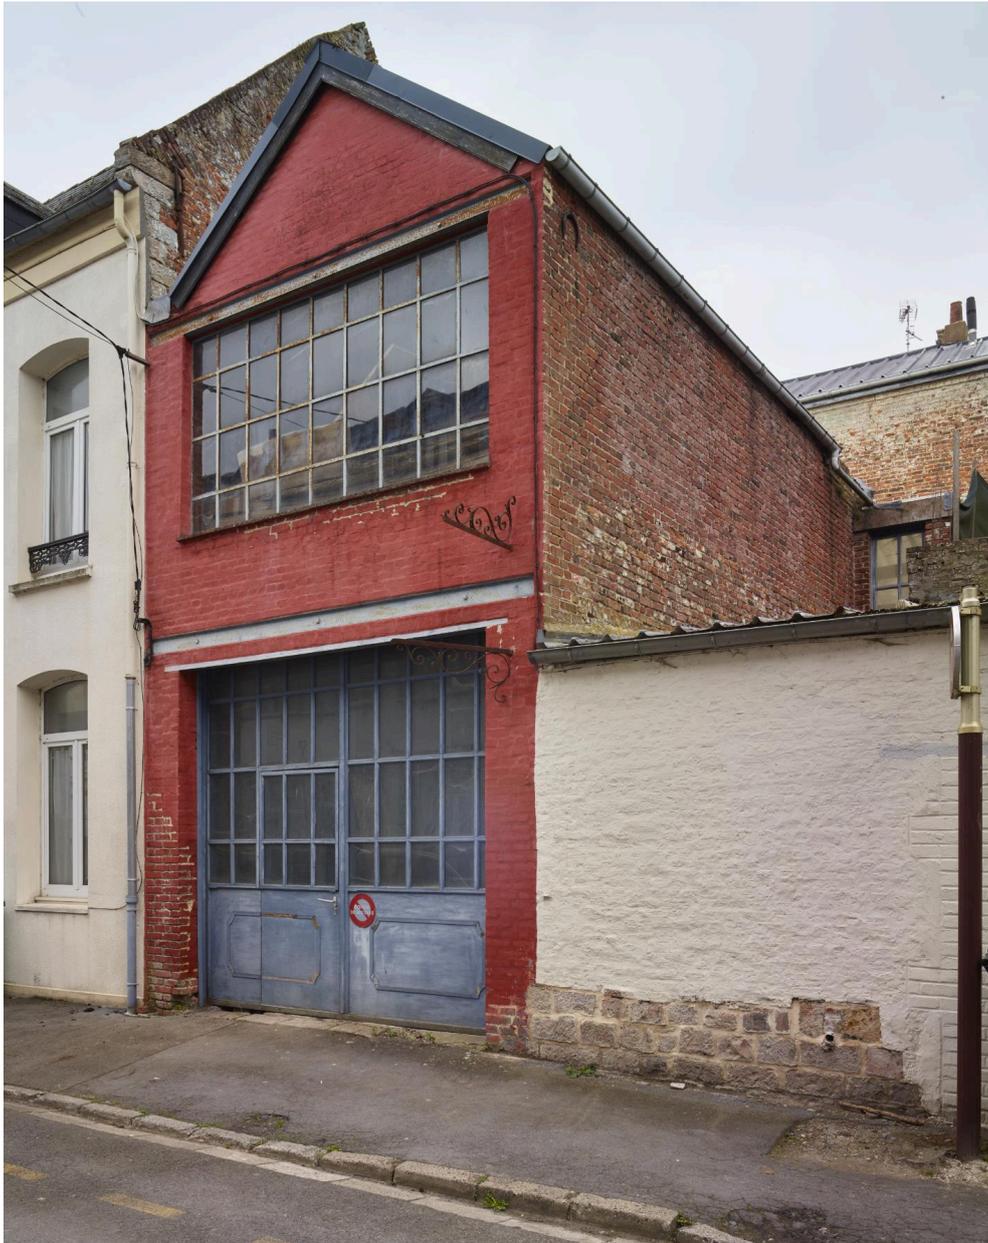
IVR32\_20255900127NUCA

Atelier, 4 rue Brancion : façade sur rue et mur gouttereau. L'atelier est sur la partie arrière de l'ensemble constitué avec le n°5, rue Théau.

Les matériaux mis en œuvre, en particulier les linteaux en fer en #, ainsi que les grandes baies à petits carreaux et huisserie métallique, indiquent qu'elle a été construite à la fin du XIX<sup>e</sup> siècle. L'étude des briques visibles sur le mur gouttereau montre une différence entre les niveaux : elles sont moins uniformes en termes de couleur et de planéité de surface au premier qu'au second, ce qui laisse penser que la mutation du parcellaire et du bâti entre 1817 et 1897 a été l'occasion de transformer le passage couvert en atelier et d'élever un étage supplémentaire.

Le bâtiment, qui compte deux niveaux, est construit en briques posées en appareil picard, badigeonnées en façade mais nues sur le mur latéral. Il est couvert par une toiture à longs pans et pignons couverts. L'atelier présente sur la rue son mur-pignon, ce qui est assez rare dans le bâti quercitain.
