Hauts-de-France, Aisne Guise 89 rue Camille-Desmoulins

Hôtel

Numéro de dossier : IA02000825 Date de l'enquête initiale : 1999 Date(s) de rédaction : 1999

Cadre de l'étude : inventaire topographique ville de Guise

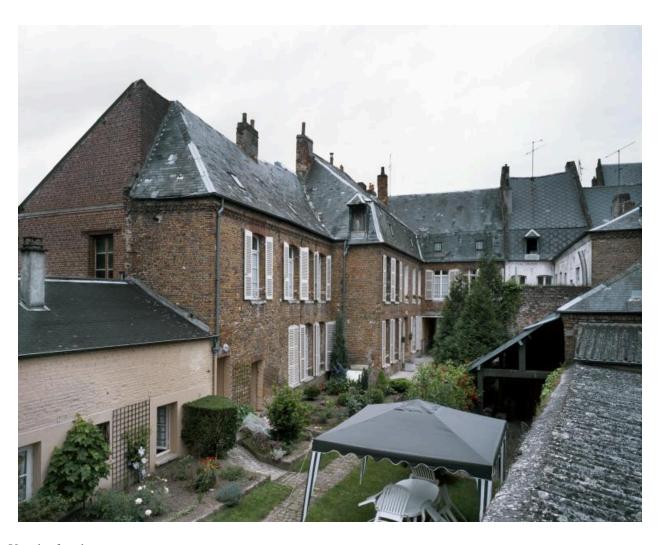
IVR22_19990202681VA

Vue des façades sur cour.

L'aile principale sur la rue est animée d'un avant-corps latéral de brique et pierre dans lequel est ménagée la porte d'entrée. Sur la cour profonde se déploie l'aile en retour d'équerre, qui subit un retrait sur la seconde partie de sa longueur. Dans le prolongement se situe l'écurie à un seul niveau, tandis que la remise, surmontée d'un étage carré et d'un comble, ferme la cour, parallèlement au corps de logis sur rue.

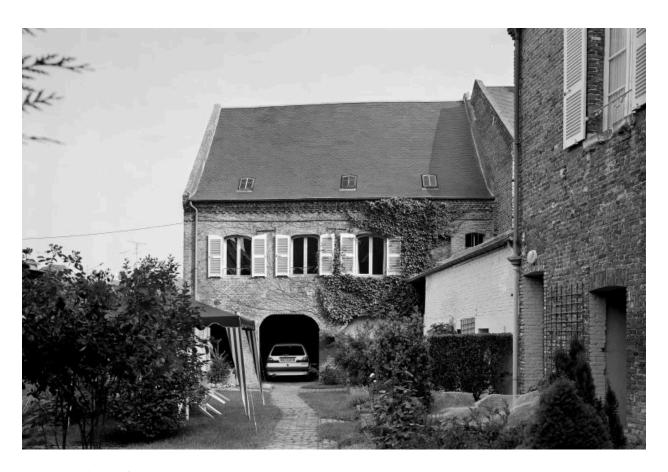
IVR22_19990202209X

Vue de la remise, au fond de la cour.

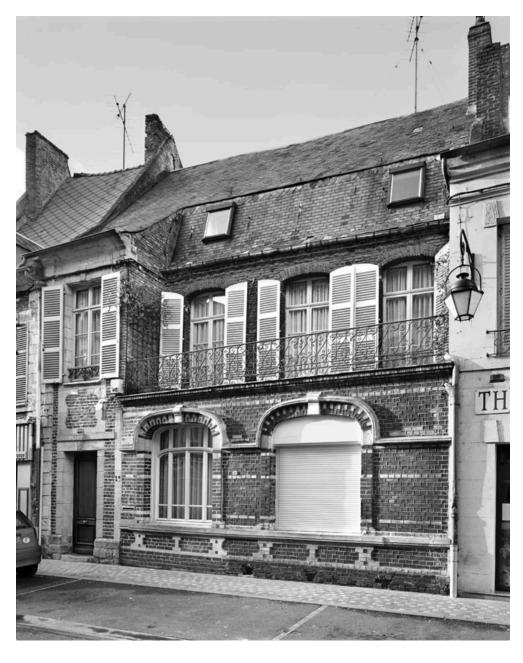
IVR22_20020201155X

Vue de la façade sur rue.

L'hôtel est construit en 1738. Dans les années 1920-1930, la porte cochère sur la rue est occultée par un mur de brique qui vient habilement rattraper le décrochement de la façade. C'est à cette même époque que l'écurie est probablement remaniée.
