## Chapelle du Christ-Rédempteur à Bousignies

Numéro de dossier : IA59004334  
Date de l'enquête initiale : 2010  
Date(s) de rédaction : 2010  
Cadre de l'étude : inventaire topographique PNR Scarpe-Escaut  
Degré d'étude : étudié

Dénomination : chapelle  
Vocable : Christ-Rédempteur

Période(s) principale(s) : 3e quart 19e siècle  
Dates : 1868 (daté par source)  
Auteur(s) de l'oeuvre : Louis Dutouquet (architecte, attribution par source)

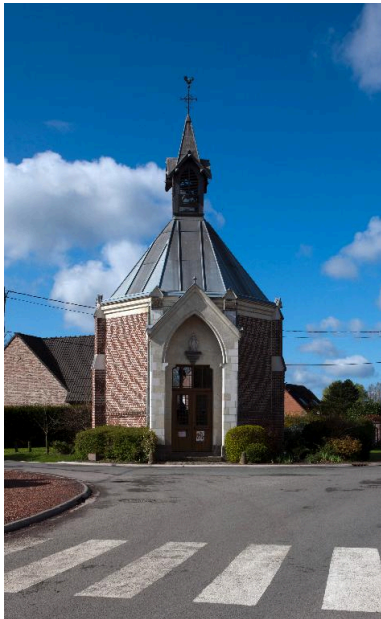
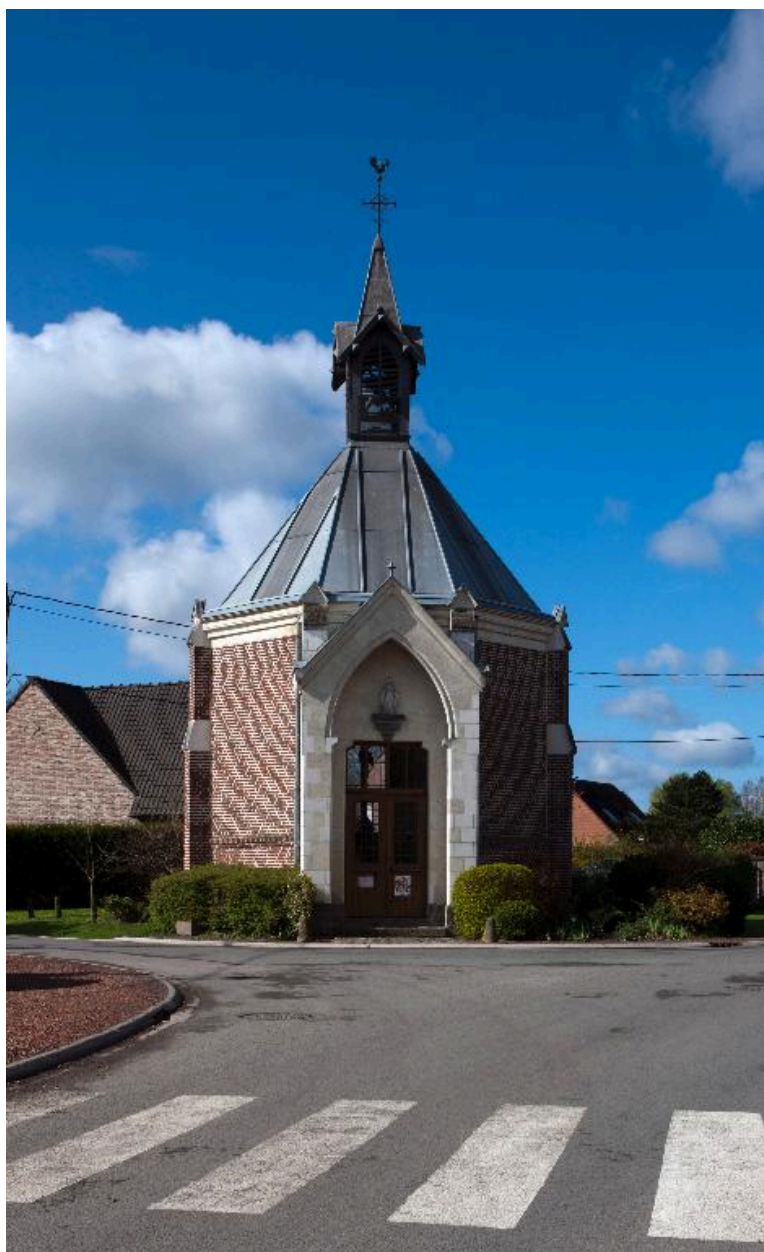
Vue générale.  
Phot. Pierre Thibaut  
IVR31\_20125901603NUCA

Vue générale.

De plan massé (octogonal), la chapelle du Christ-Rédempteur est située sur la place principale du village, le long de la rue du Bois. Elle se signale par son style néo-gothique aérien, comme les nombreux édifices de Louis Dutouquet sur le territoire du Parc naturel régional Scarpe-Escaut. Ses murs de brique sont rehaussés de craie, appelée localement pierre blanche (encadrement des ouvertures en arc brisé, corniche moulurée, terminaison des contreforts) et de grès (en son soubassement). L'ensemble est couvert d'un toit en pavillon en zinc, terminé par un lanterneau abritant la cloche. Son entrée-porche est un élément important, et imposant. La baie, en arc brisé, est surmonté d'un toit à deux pans formant un fronton triangulaire. L'entrée seule peut s'apparenter à un monument à part entière, à l'image des calvaires monumentaux nombreux dans les campagnes de la région.

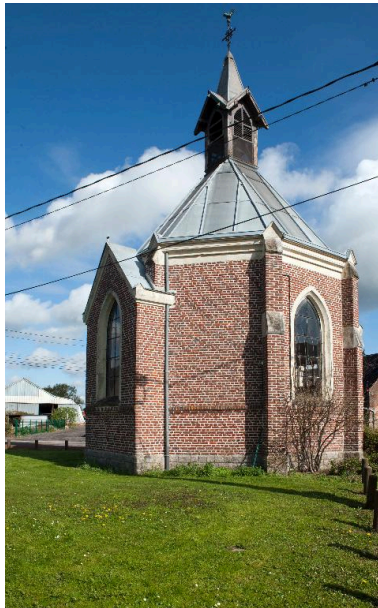
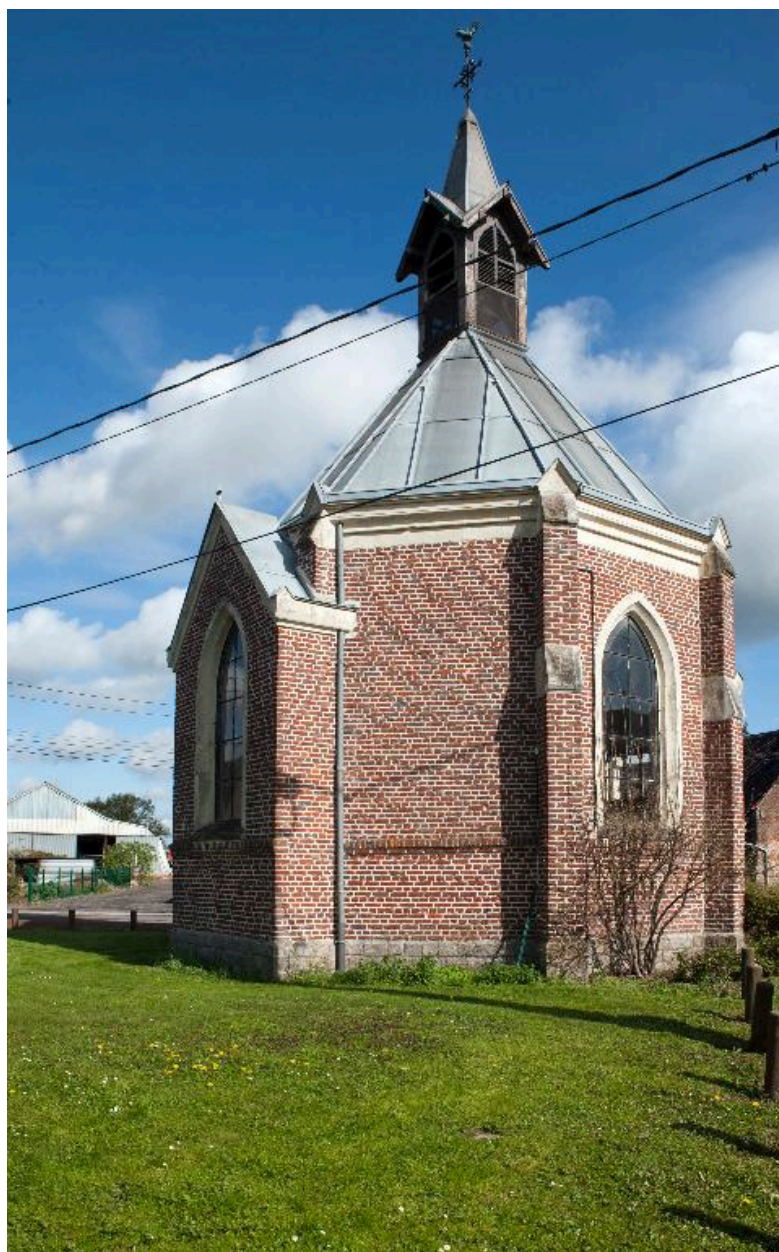
Vue générale de trois quarts.  
Phot. Pierre Thibaut  
IVR31\_20125908062NUCA

Vue générale de trois quarts.
