Hauts-de-France, Aisne  
Oigny-en-Valois  
ruelle de la Ferme, rue des Bourgeois

## Église paroissiale Saint-Martin

Numéro de dossier : IA00067091  
Date de l'enquête initiale : 1985  
Date(s) de rédaction : 1989, 2016  
Cadre de l'étude : inventaire topographique canton de Villers-Cotterêts  
Degré d'étude : étudié

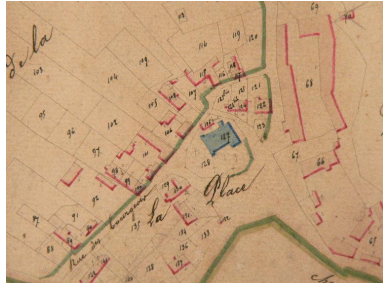
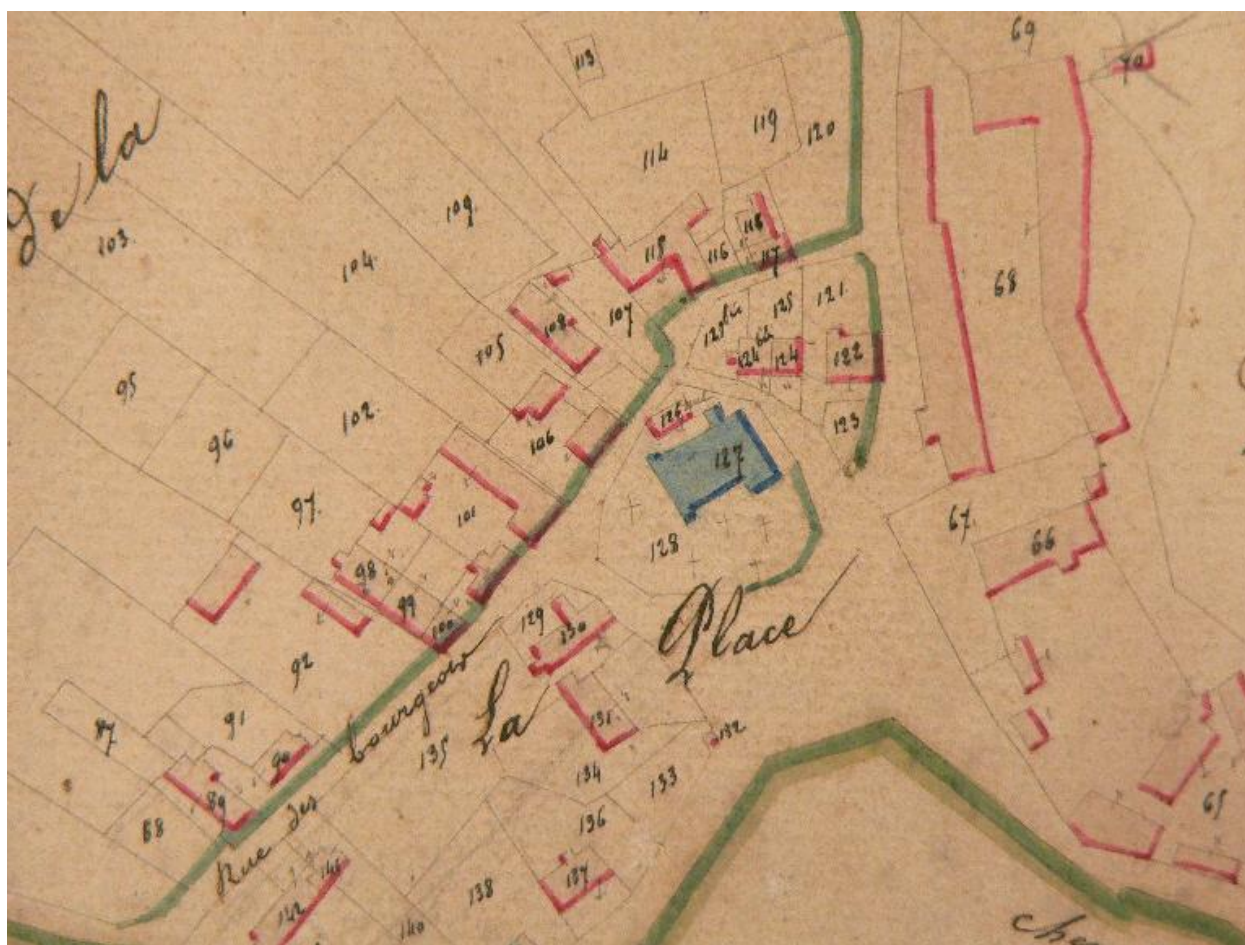
Plan-masse et de situation de l'église, extrait de la section B1 du plan cadastral de 1835 (AC Oigny-en-Valois).  
Repro. Christiane Riboulleau  
IVR32\_20170205059NUCA

Plan-masse et de situation de l'église, extrait de la section B1 du plan cadastral de 1835 (AC Oigny-en-Valois).

L'église a probablement été dotée d'une sacristie vers la fin de l'Ancien Régime (XVII<sup>e</sup> ou XVIII<sup>e</sup> siècle), puisque le desservant la mentionne en 1805, dans le questionnaire relatif à l'état de sa paroisse. Cette sacristie était alors située au nord du chœur, comme en témoignent le plan-masse du monument inclus dans le plan cadastral de 1835 et la porte murée qu'on remarque en faisant la visite extérieure de l'édifice.

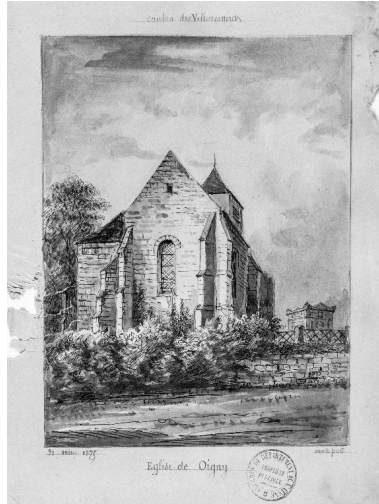
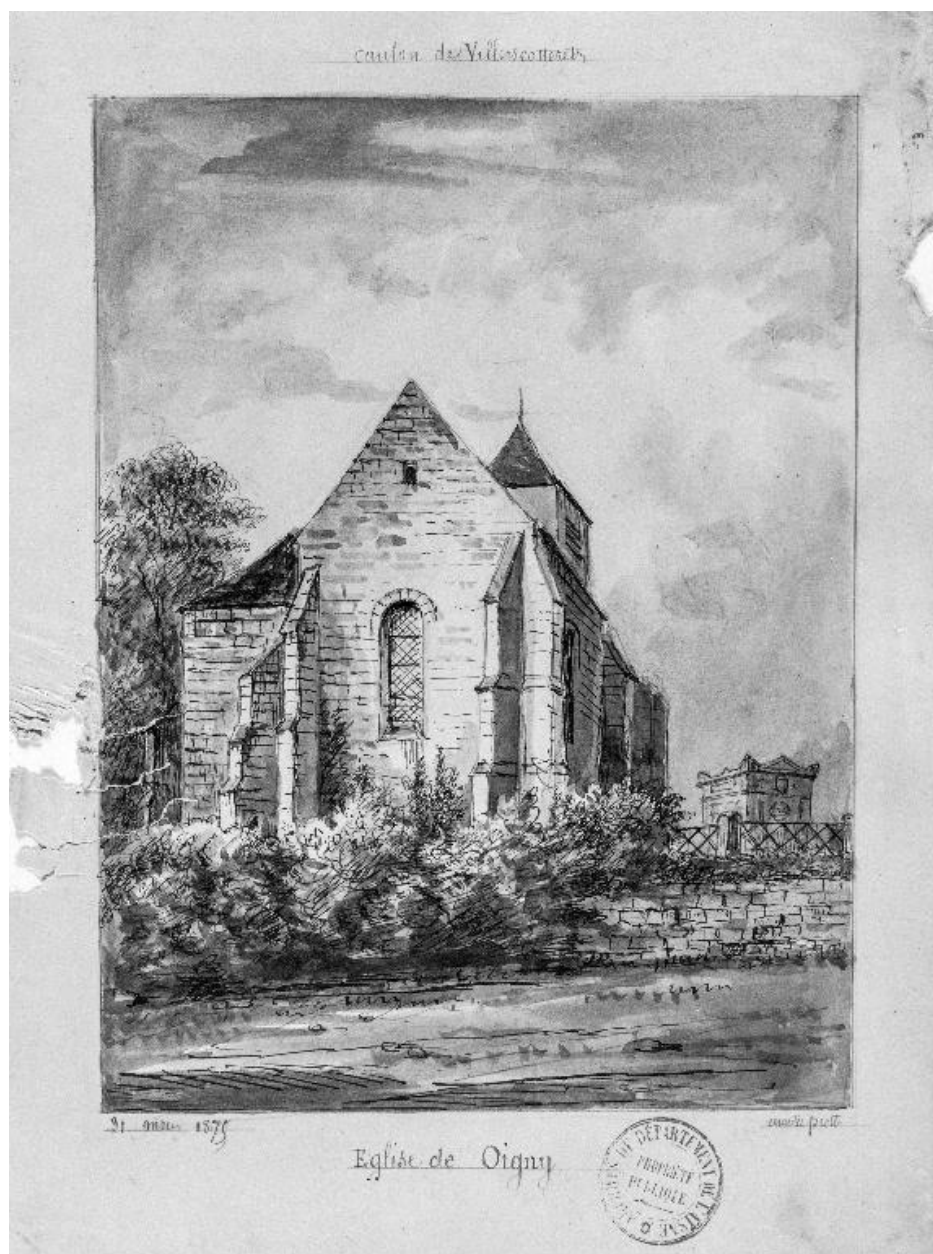
Vue extérieure orientale de l'église, dessinée le 31 mai 1875 par Amédée Piette (AD Aisne : 8 Fi Oigny 1).  
Repro. Patrick Glotain  
IVR22\_19880201929XB

Vue extérieure orientale de l'église, dessinée le 31 mai 1875 par Amédée Piette (AD Aisne : 8 Fi Oigny 1).

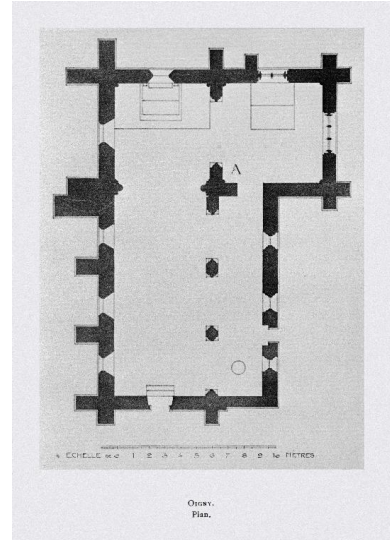
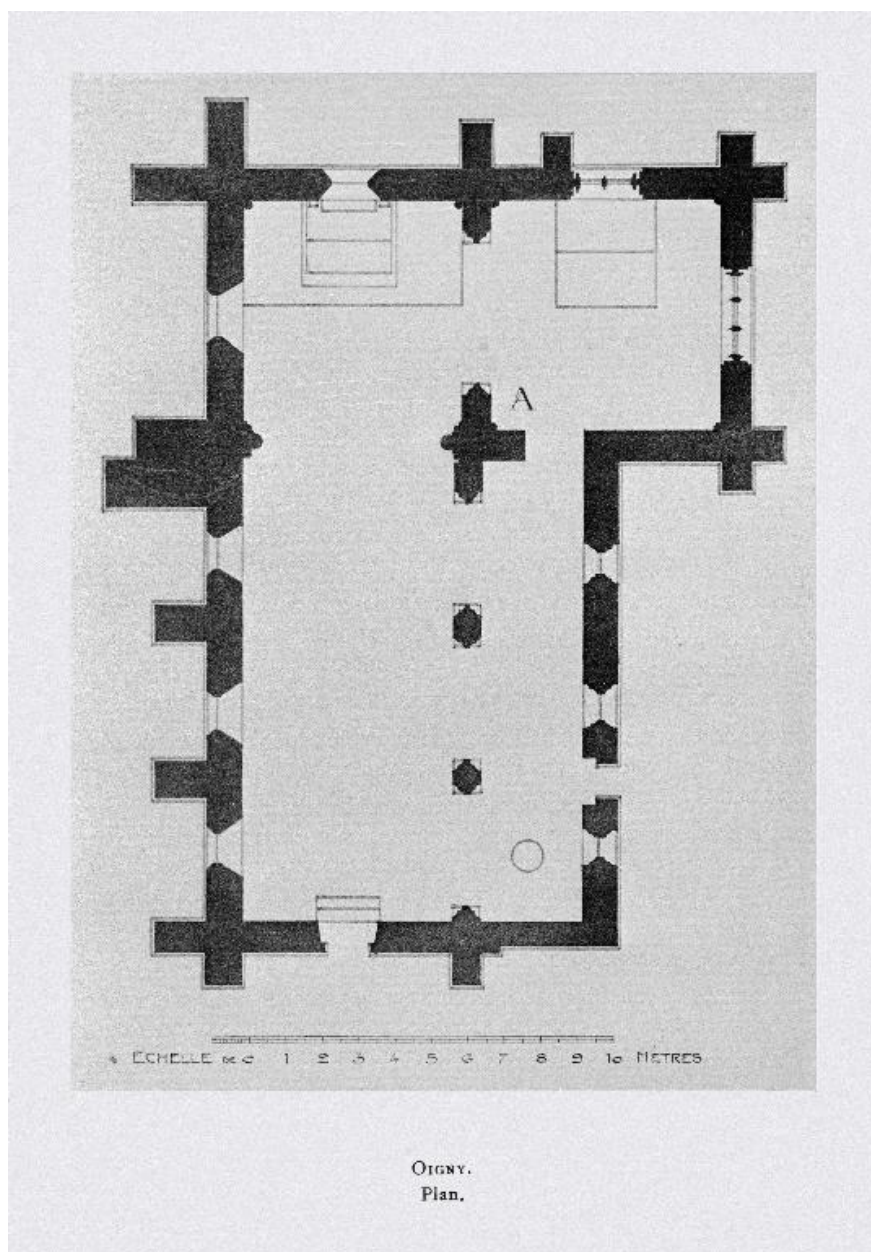
Plan de l'église, relevé par Étienne Moreau-Nélaton vers 1914 (Les Églises de chez nous. Arrondissement de Soissons, t. 2).  
Repro. Thierry Lefébure  
IVR22\_19950202364ZB

Plan de l'église, relevé par Étienne Moreau-Nélaton vers 1914 (Les Églises de chez nous. Arrondissement de Soissons, t. 2).

Le plan de l'église Saint-Martin d'Oigny-en-Valois, relevé par Étienne Moreau-Nélaton, est celui d'un édifice de plan allongé, qui comprend une nef de trois travées, suivie d'un chœur s'achevant à l'est par un sanctuaire à chevet plat. La nef est bordée au sud par un collatéral, qui ouvre à l'est sur l'unique chapelle de l'église - sans doute l'ancienne chapelle seigneuriale -, édifiée au sud du chœur et communiquant aussi avec lui. La sacristie s'appuie contre le mur-pignon sud de cette chapelle. Le clocher surplombe la troisième travée de la nef. Le terrain de l'ancien cimetière entoure entièrement l'église, plus étendu néanmoins à l'ouest et au sud.

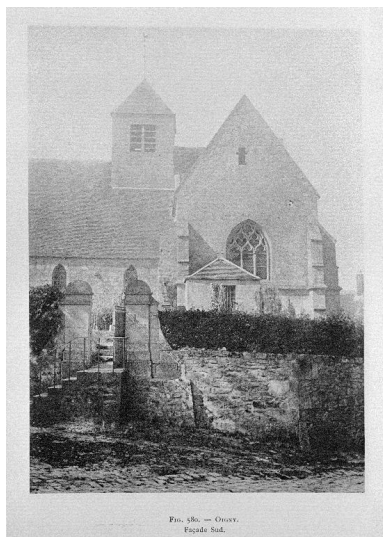
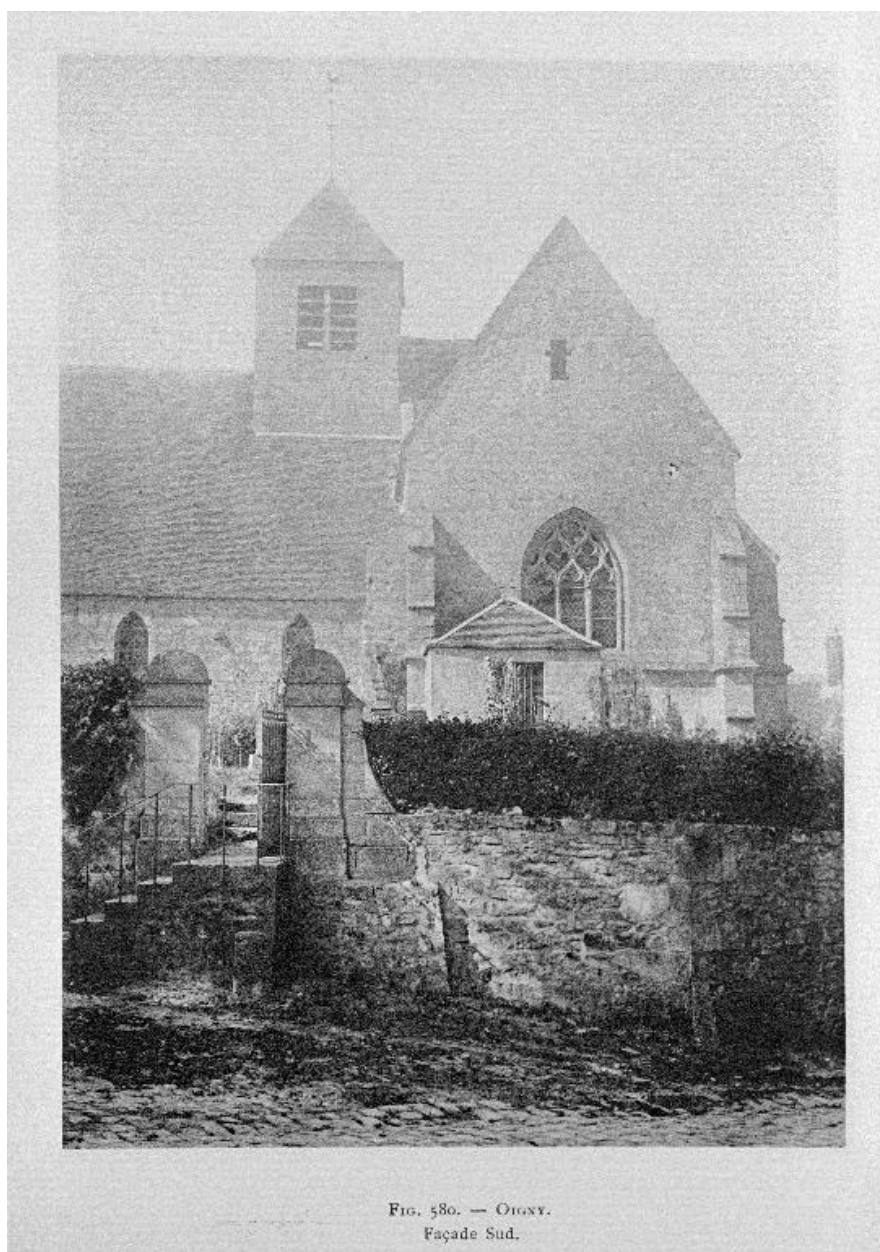
L'élévation sud, photographiée par Étienne Moreau-Nélaton le 28 août 1911 (Les Églises de chez nous. Arrondissement de Soissons. T. 2, fig. 580).  
Repro. Thierry Lefébure  
IVR22\_19950202366ZB

L'élévation sud, photographiée par Étienne Moreau-Nélaton le 28 août 1911 (Les Églises de chez nous. Arrondissement de Soissons. T. 2, fig. 580).

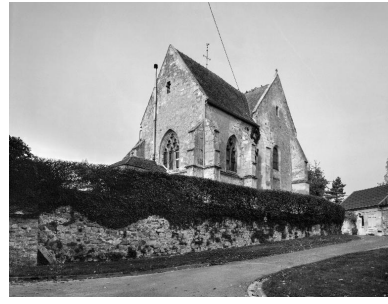
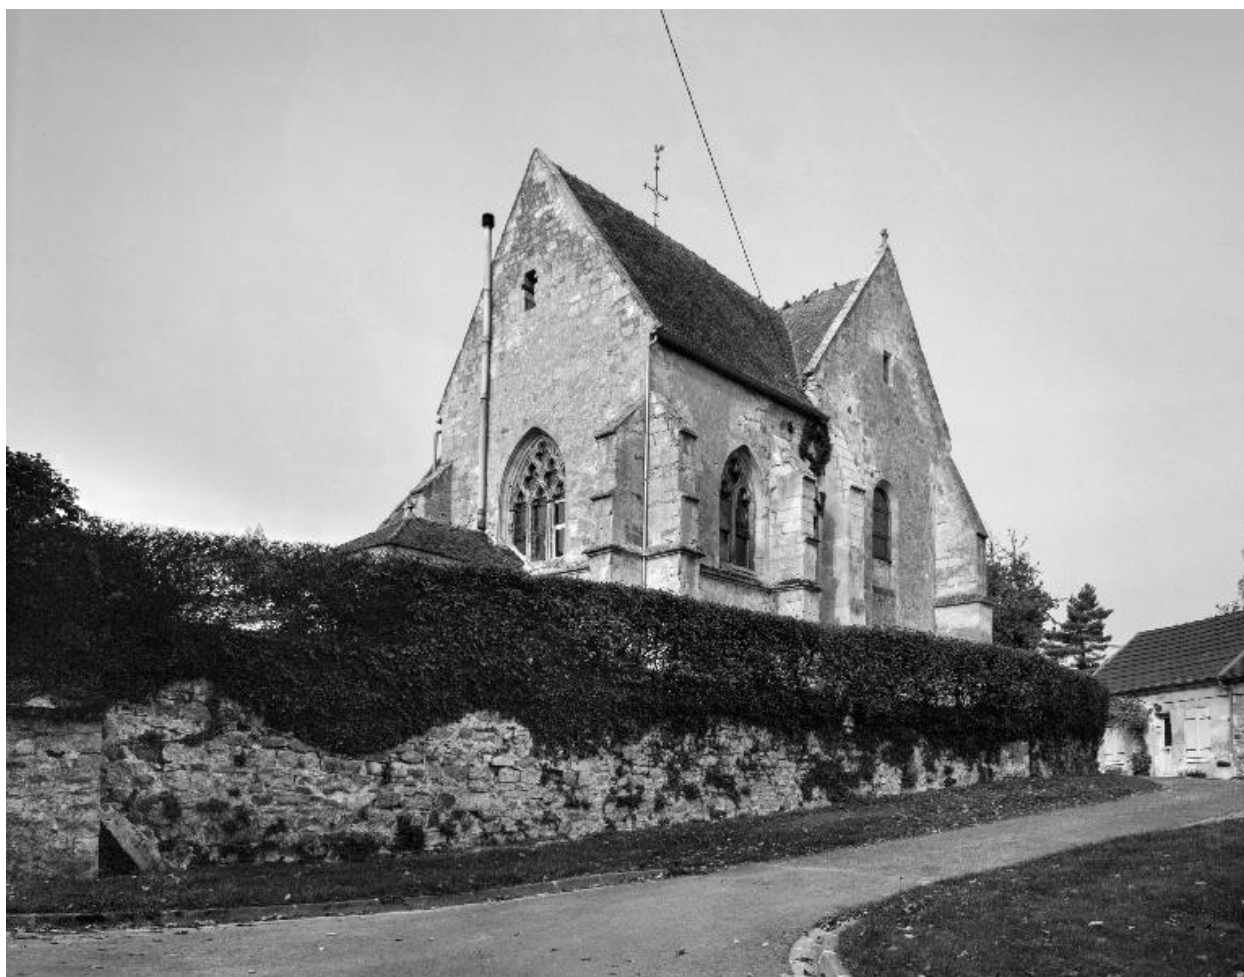
Vue du chevet et de la chapelle sud.  
Phot. Thierry Lefébure  
IVR22\_19890200894V

Vue du chevet et de la chapelle sud.

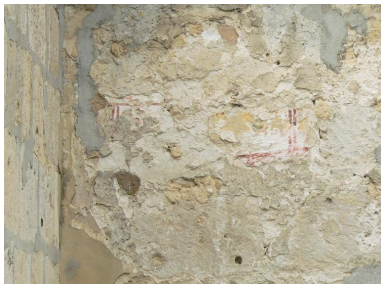
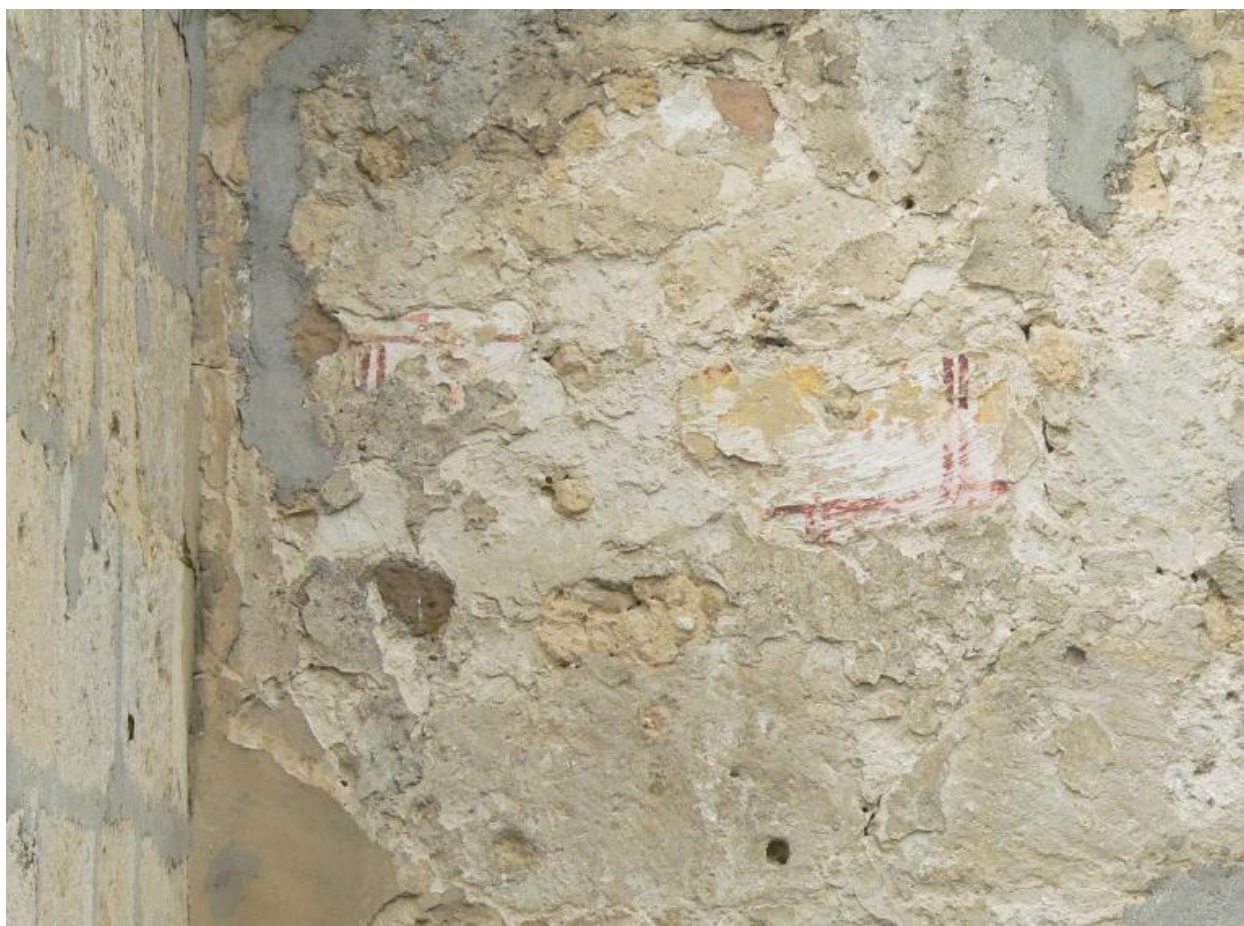
Traces d'un décor médiéval  
peint, représentant un faux  
appareil, visible à l'extérieur  
du mur sud de la chapelle.  
Phot. Christiane Riboulleau  
IVR32\_20180205085NUCA

Traces d'un décor médiéval peint, représentant un faux appareil, visible à l'extérieur du mur sud de la chapelle.

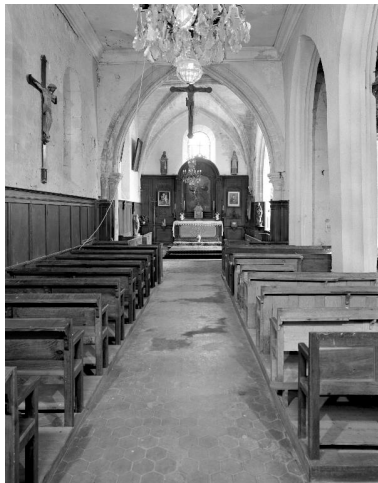
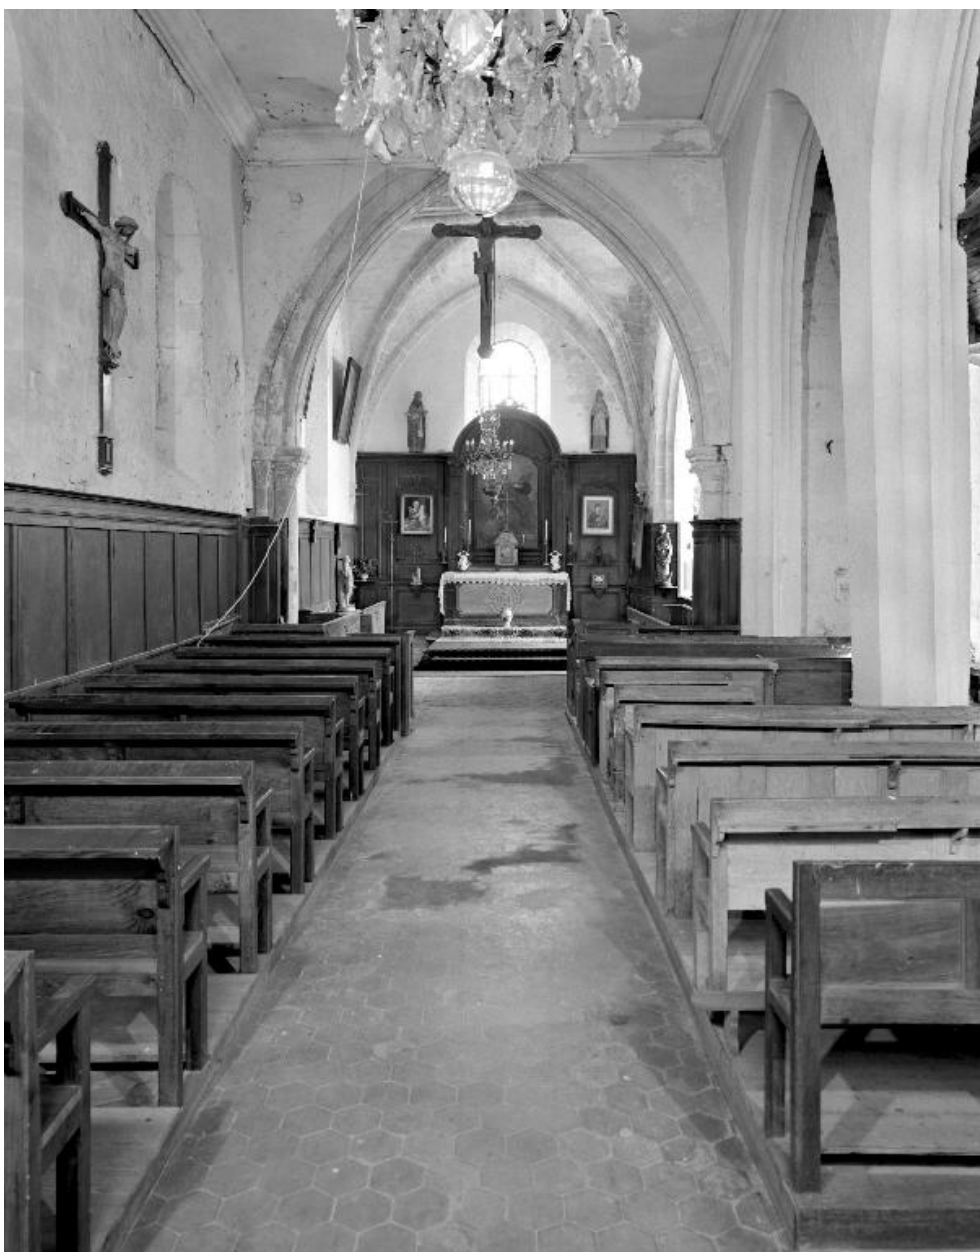
Vue intérieure de la nef, prise  
de l'entrée vers le chœur.  
Phot. Thierry Lefébure  
IVR22\_19920202060V

Vue intérieure de la nef, prise de l'entrée vers le chœur.

À l'intérieur, la nef - longtemps plafonnée - est actuellement (2016) surmontée par des poutres sur lesquelles repose le plancher du comble. Sur le bas-côté sud, règne un lambris de couvrement qui laisse la charpente apparente. Le chœur et la chapelle sud sont voûtés d'ogives.

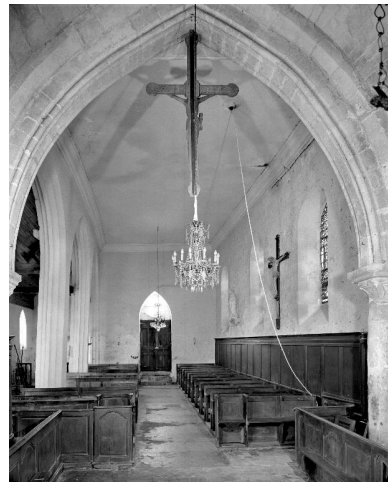
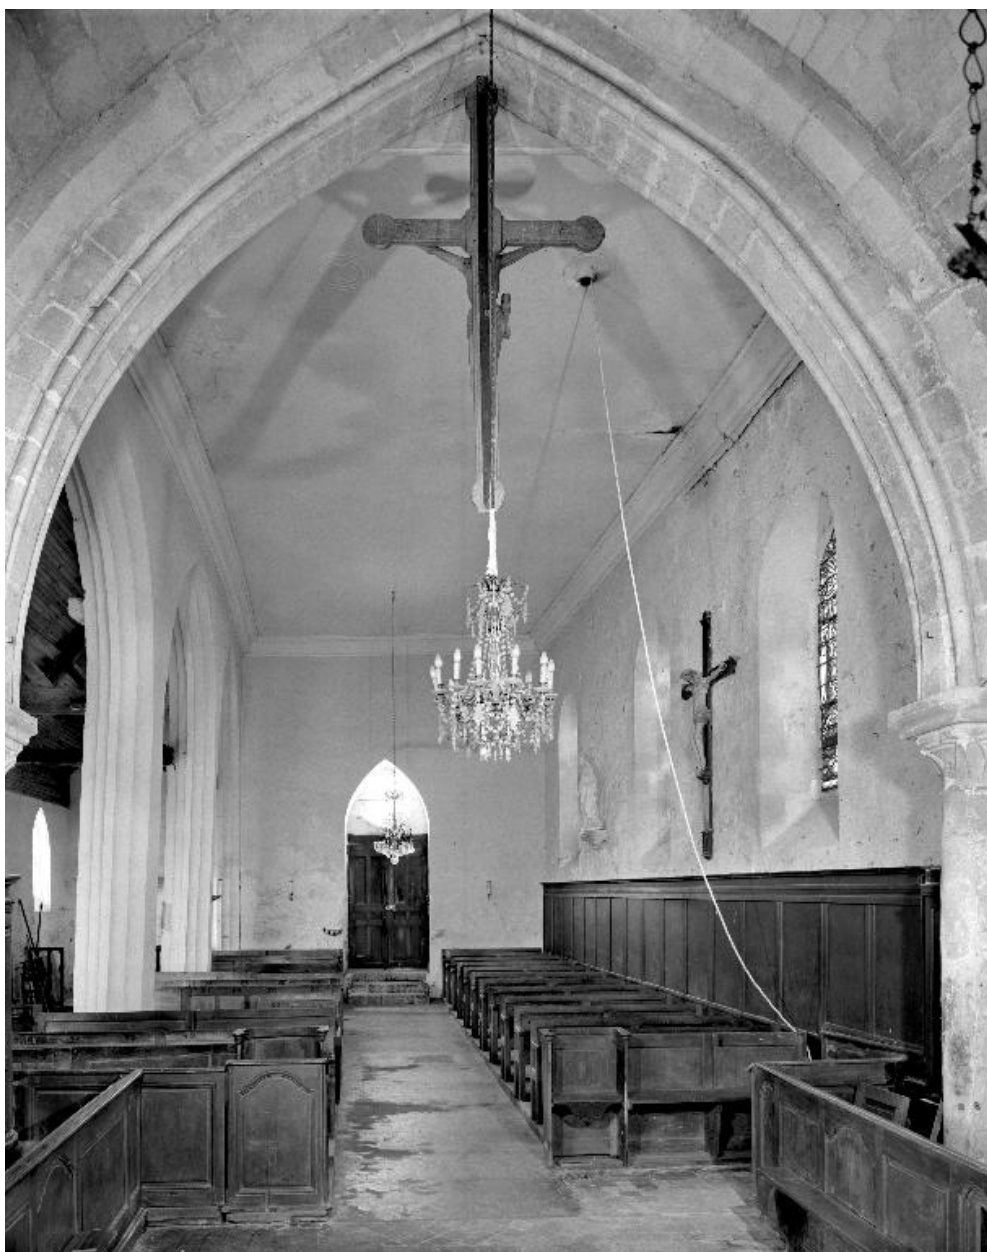
Vue intérieure de la nef,  
prise du chœur vers l'entrée.  
Phot. Thierry Lefébure  
IVR22\_19920202061V

Vue intérieure de la nef, prise du chœur vers l'entrée.
