Hauts-de-France, Somme  
Saint-Quentin-en-Tourmont  
17 rue du Moulin

## Ancienne ferme

Numéro de dossier : IA80007786  
Date de l'enquête initiale : 2004  
Date(s) de rédaction : 2004  
Cadre de l'étude : inventaire préliminaire arrière-pays maritime picard  
Degré d'étude : étudié

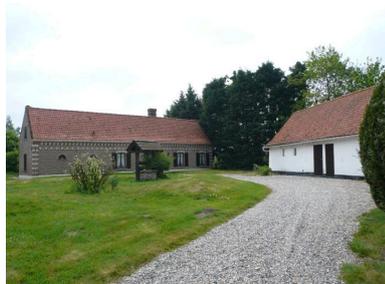
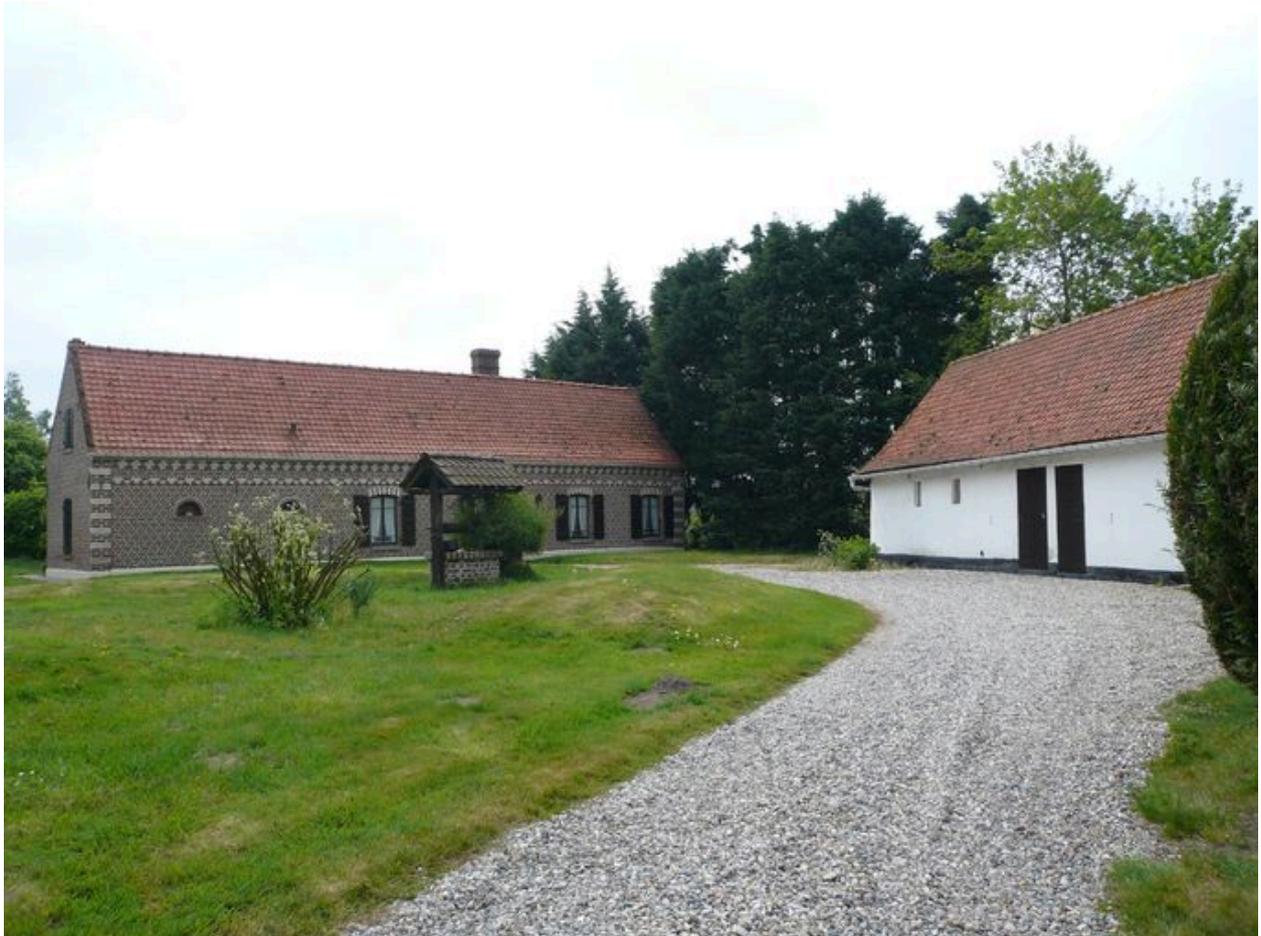
Vue du logis.  
Phot. Inès Guérin  
IVR22\_20078005055NUCA

Vue du logis.

La propriété est entourée sur rue d'une haie. Le logis, en retrait de la rue, parallèle à celle-ci, est long de quatre travées. Orienté au nord, il dispose d'une maçonnerie en brique. Le décor se concentre à la corniche, pourvue d'une frise de briques formant croix, ainsi qu'aux chaînes d'angle harpées et aux linteaux alternant briques rouges et blanches. L'intérieur dispose encore de tous ses éléments d'origine (pièces disposées dans leur prolongement, poutres et solives apparentes, cheminée picarde). Le toit à longs pans est en pannes picardes. Dans le prolongement du logis et sous le même toit, l'écurie est située à l'est. Elle possède deux ouvertures cintrées en façade. Le bâtiment accueillant grange et étables est disposé perpendiculairement au logis et bénéficie d'une structure en torchis et pans de bois. Les pignons sont recouverts d'un essentage de planches. Le pignon sud ainsi que le mur gouttereau sur cour sont percés chacun de deux portes étroites (et d'une grande porte à deux vantaux pour la grange aujourd'hui convertie en garage). Le toit à longs pans est couvert en tuiles mécaniques.

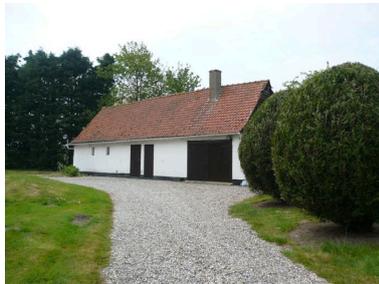
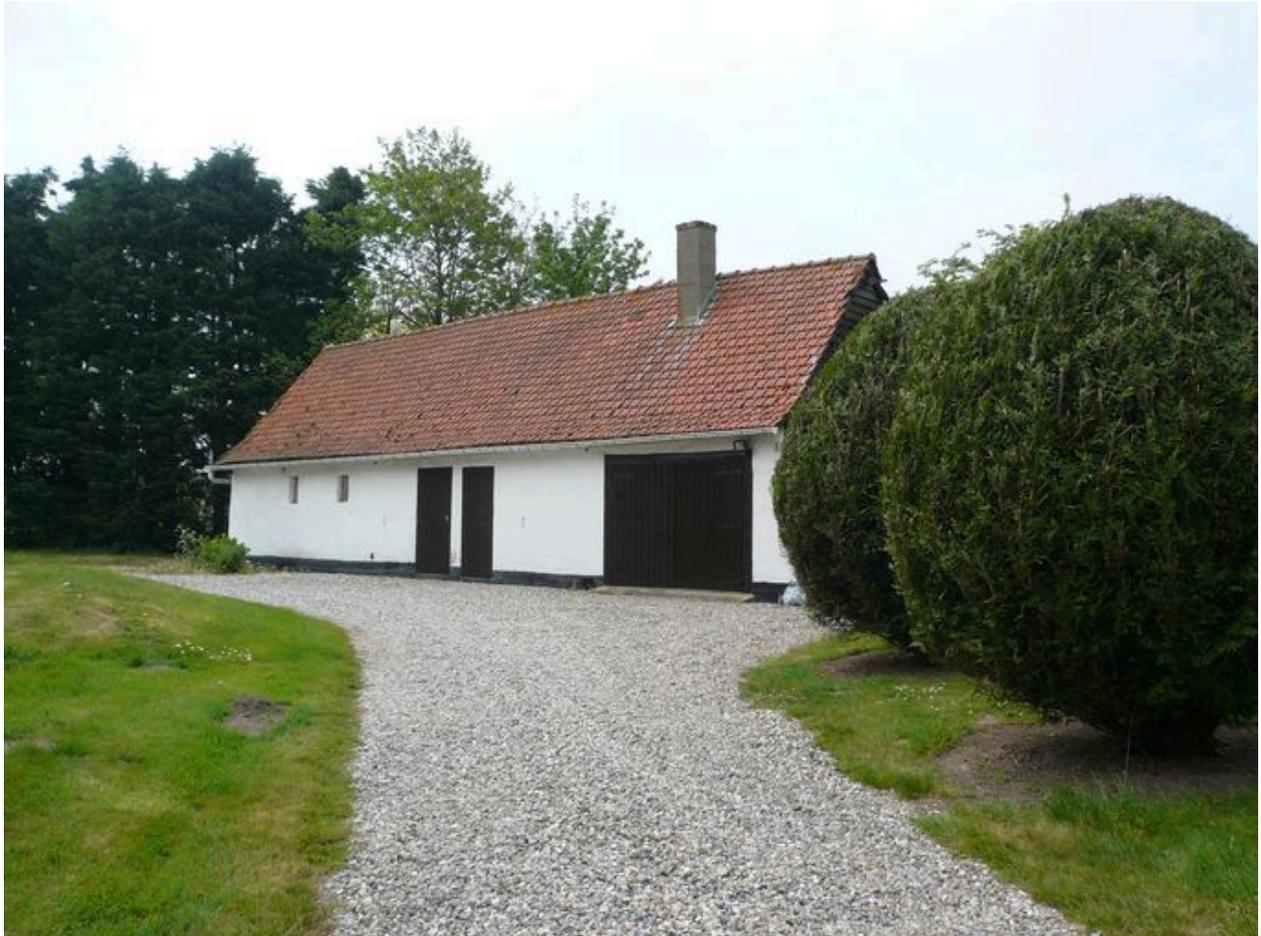
Vue des dépendances.  
Phot. Inès Guérin  
IVR22\_20078005056NUCA

Vue des dépendances.

Malgré sa reconstruction tardive, l'annexe agricole a utilisé les techniques de construction anciennes (pans de bois et torchis), prouvant ainsi la persistance des modèles traditionnels en dépit du développement de la brique à cette période.
