Hauts-de-France, Somme
Quend
Pont-de-Moncheau
29 route du Littoral

Ferme

Numéro de dossier : IA80007826
Date de l'enquête initiale : 2004
Date(s) de rédaction : 2004
Cadre de l'étude : inventaire préliminaire arrière-pays maritime picard
Degré d'étude : étudié

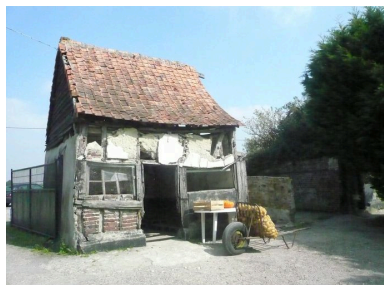
Sur le côté nord-est de la cour, la petite laiterie (d'après le propriétaire) est en pans de bois hourdés au torchis et à la brique (sur la face ouest).

Vue sur la laiterie au
nord-est de la cour.
Phot. Inès Guérin
IVR22_20048001114NUCA

Vue sur la laiterie au nord-est de la cour.
