Hauts-de-France, Oise
Grandvilliers
3 route de Sommereux

Ancien abattoir municipal de Grandvilliers

Numéro de dossier : IA60002089
Date de l'enquête initiale : 2005
Date(s) de rédaction : 2005
Cadre de l'étude : patrimoine industriel arrondissement de Beauvais
Degré d'étude : étudié

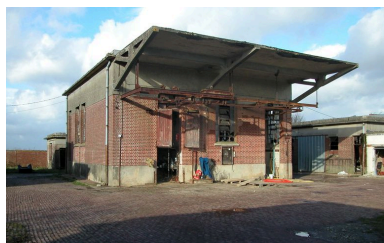
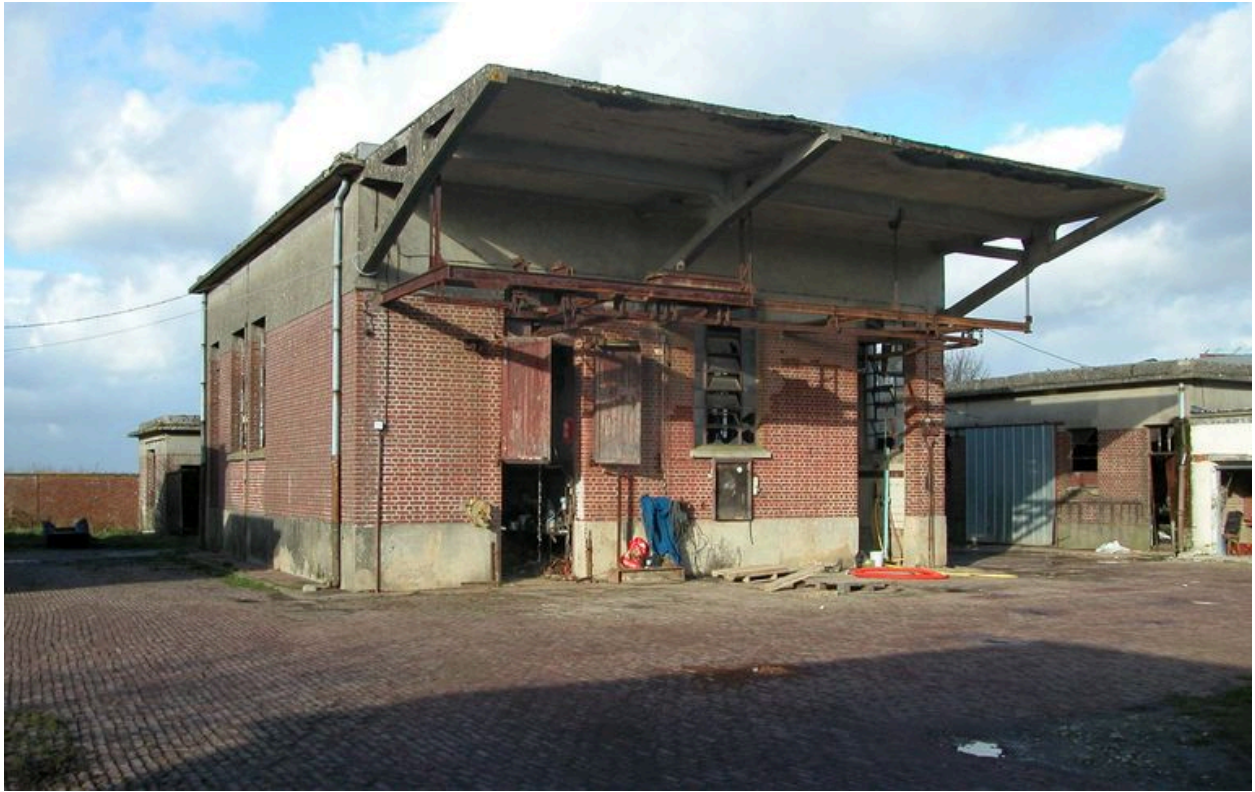
Vue générale de l'atelier principal d'abattage et de découpe.
Phot. Bertrand Fournier
IVR22_20056000651NUCA

Vue générale de l'atelier principal d'abattage et de découpe.

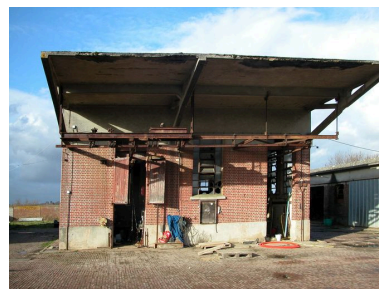
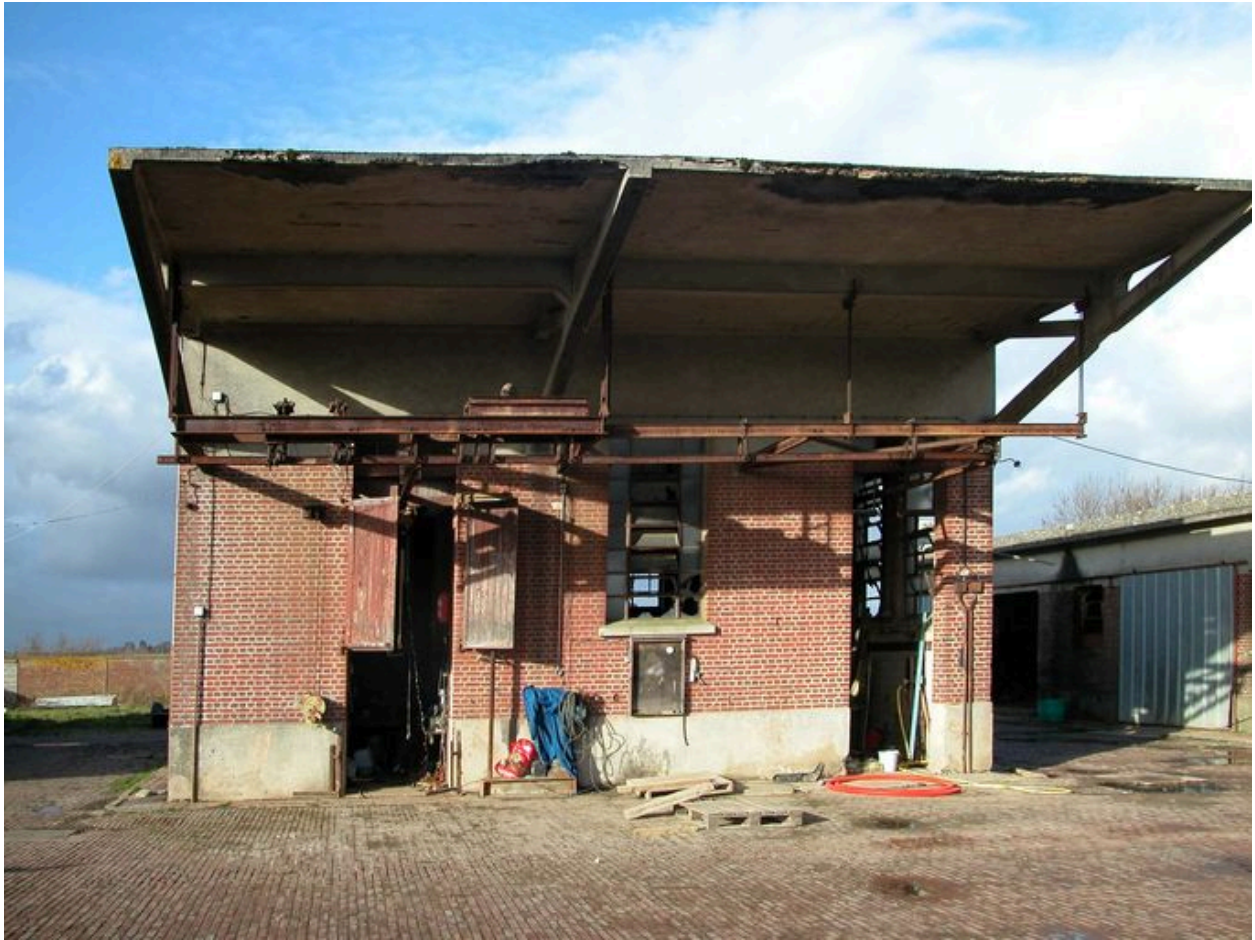
Vue de face de la halle d'abattage et de découpe.
Phot. Bertrand Fournier
IVR22_20056000652NUCA

Vue de face de la halle d'abattage et de découpe.

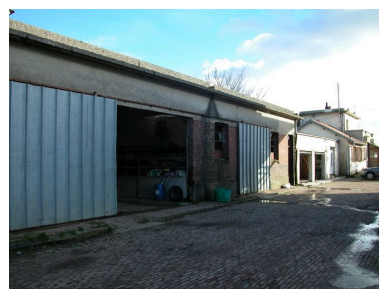
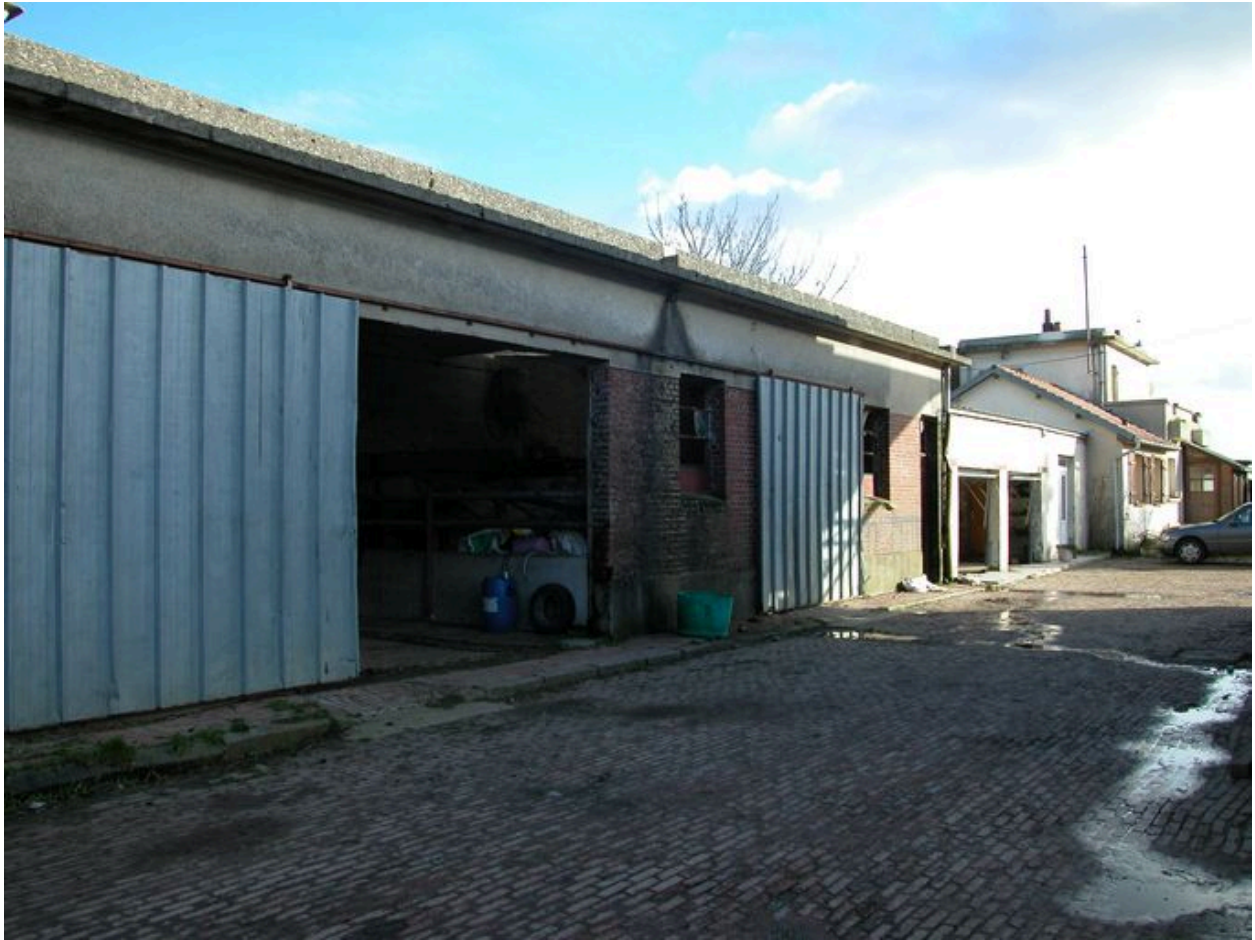
Les étables à moutons et veaux.
Phot. Bertrand Fournier
IVR22_20056000655NUCA

Les étables à moutons et veaux.

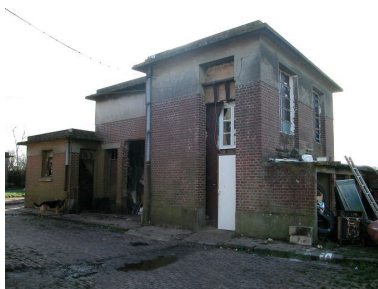
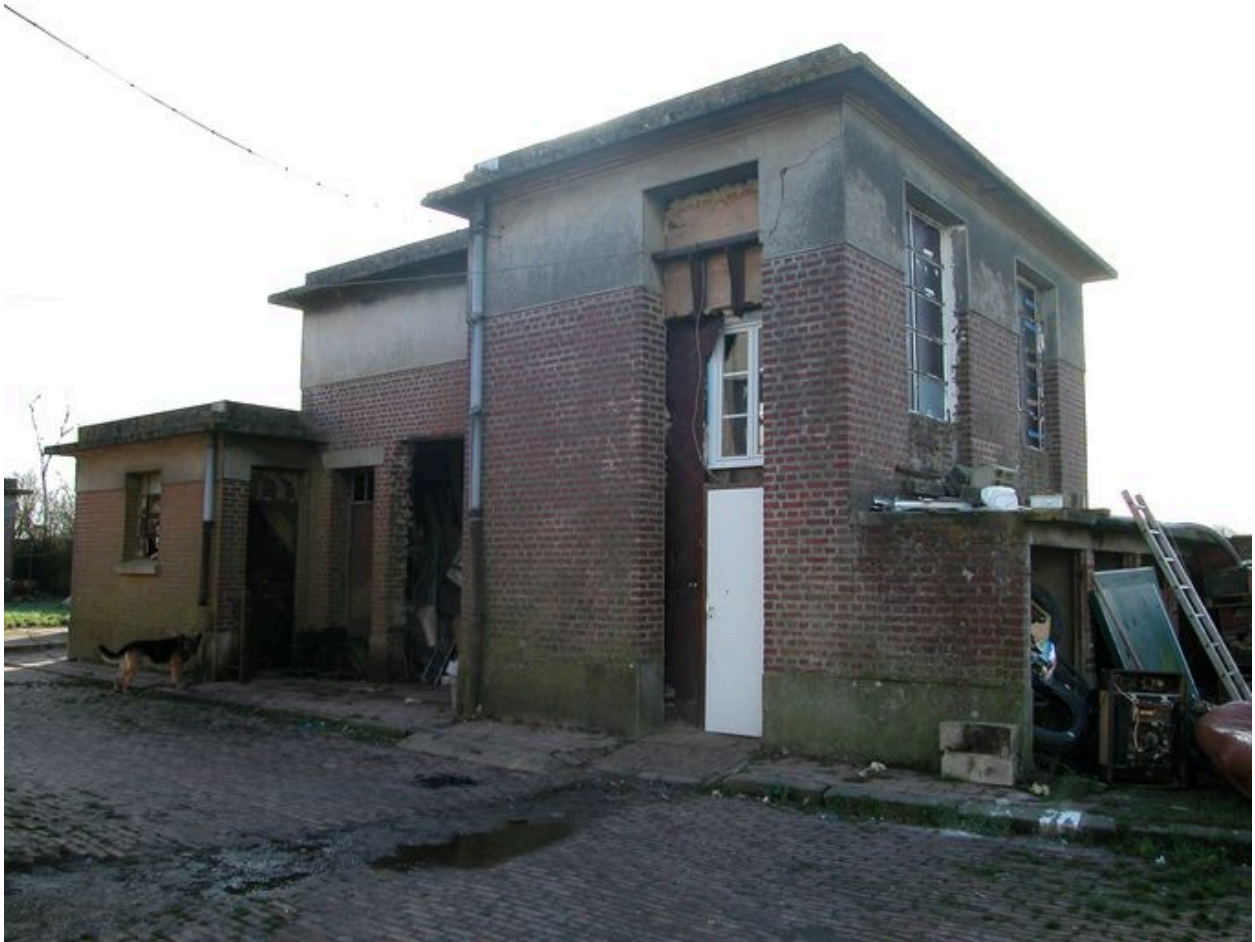
Bâtiment de stockage des viandes.
Phot. Bertrand Fournier

Bâtiment de stockage des viandes.

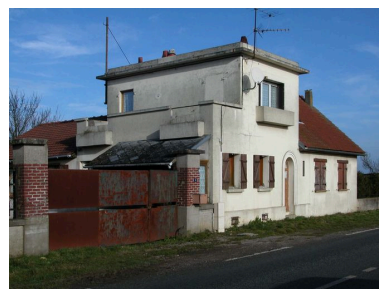
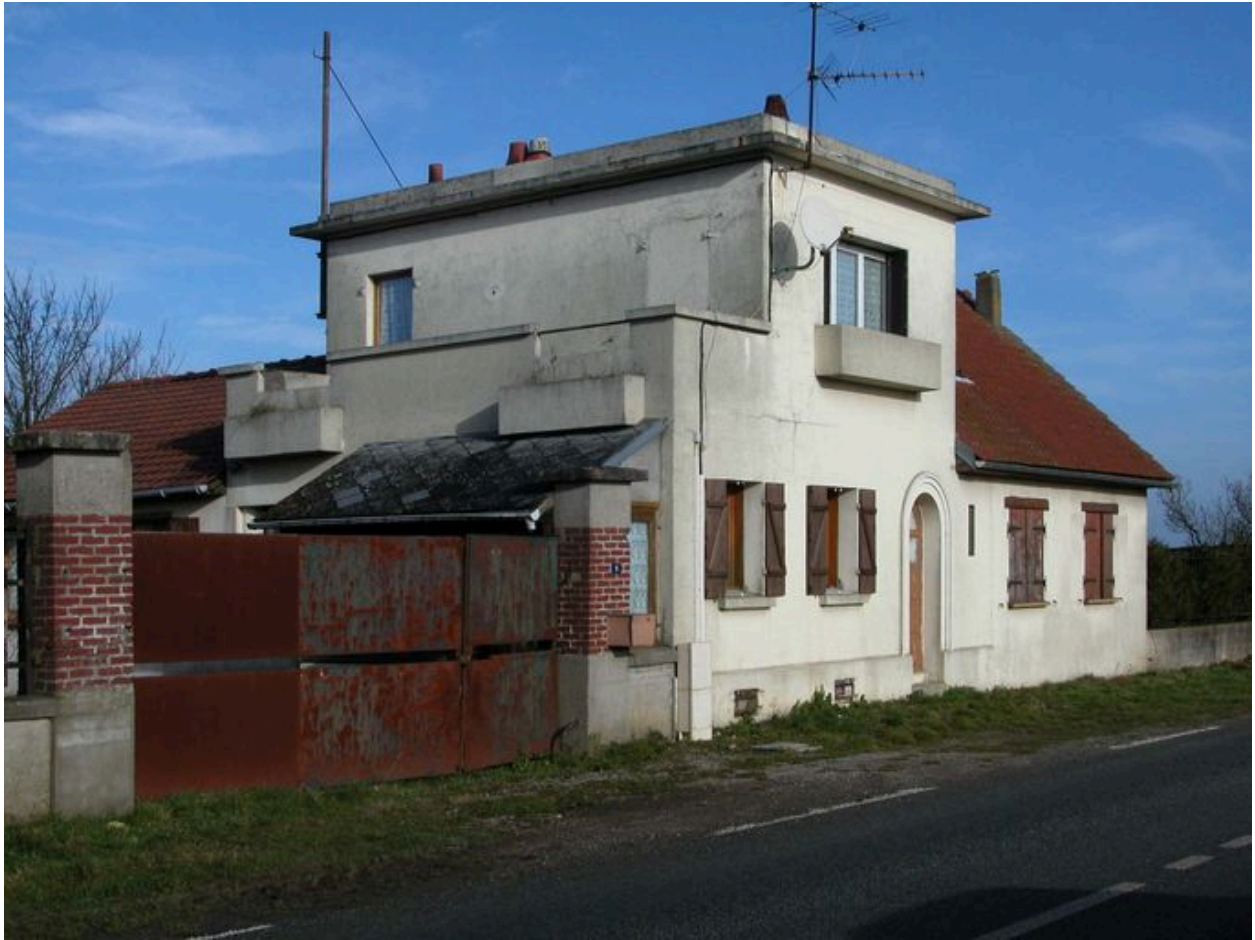
Le portail d'entrée et le logement de concierge, façade sud.

Descriptif technique : l'entrée donne sur le G.C. 124 de Grandvilliers à Sommereux. Les services de l'entrée comprennent : à droite, le logement du préposé concierge, son bureau, d'où il est possible de surveiller entièrement l'abattoir, la bascule à poids vifs. A gauche, le local des viandes foraines, le vestiaire, le local des viandes saisies. Les étables : les animaux vivants accèdent ensuite aux étables pouvant abriter 8 bovins, 16 moutons répartis en 4 boxes, 10 veaux. La porcherie pourra abriter 18 porcs répartis en 8 boxes. Pour des raisons de commodité d'exploitation, le hall d'abattage est équipé de 2 postes pour le travail des gros animaux, 2 postes de travail pour le travail des veaux avec potence, 2 postes pour le travail des moutons. Les bêtes, une fois saignées, dépouillées, parées sortent en tête du hall où elles sont pesées sur la bascule aérienne et chargées sur les voitures ou dirigées sur la resserre froide.
