Hauts-de-France, Oise
Fontaine-Bonneleau
Bonneleau

L'habitat du hameau de Bonneleau

Numéro de dossier : IA60005267

Cadre de l'étude : inventaire topographique Communauté de communes Oise Picarde

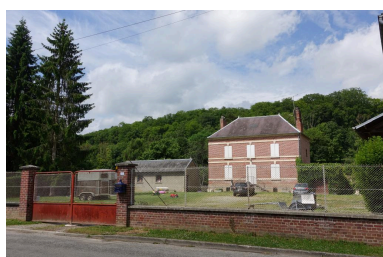
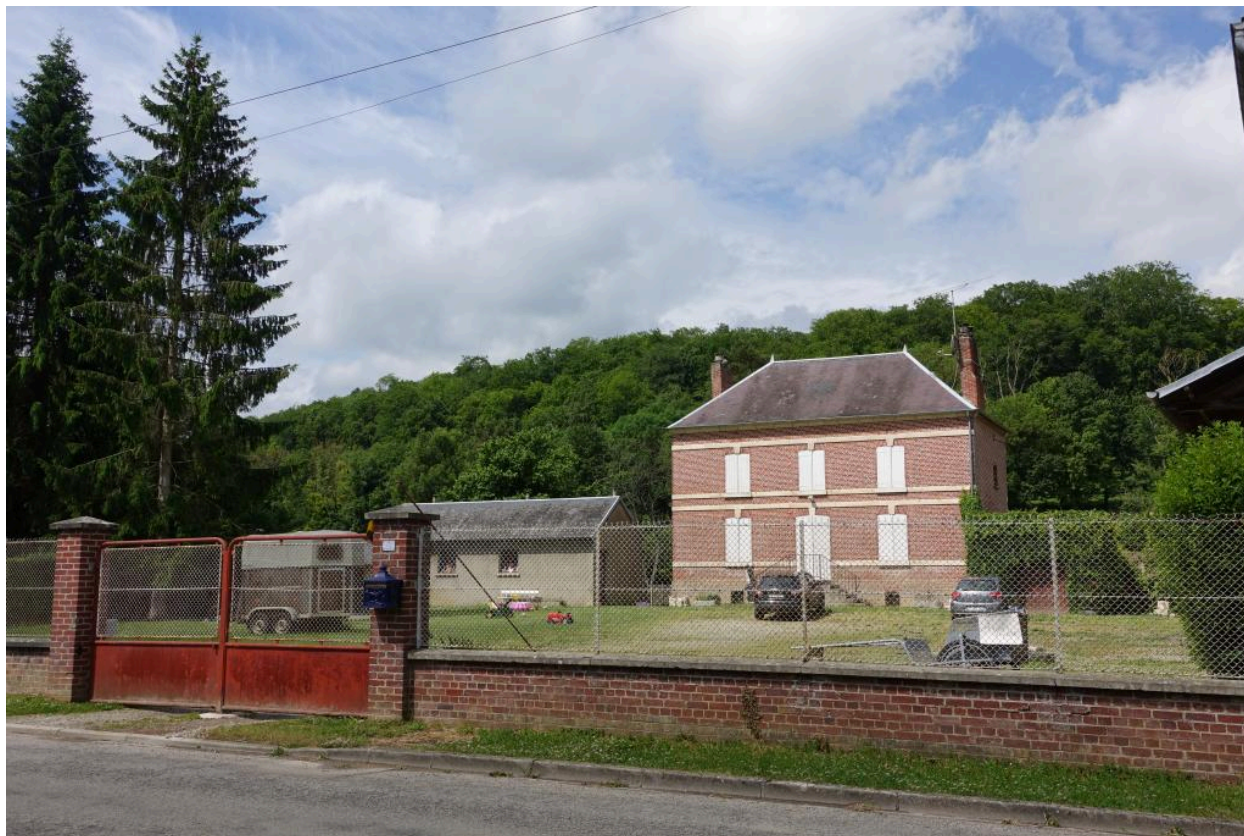
Logis d'une ancienne ferme, n°1, vue depuis l'est.
Phot. Lucile Chamignon
IVR32_20226005025NUCA

Logis d'une ancienne ferme, n°1, vue depuis l'est.

Les fermes sont les plus représentées dans l'habitat de Bonneleau. Elles sont de taille plus ou moins importante selon la profession et le statut social de leurs habitants (ménagers, journaliers ou cultivateurs et propriétaires). À la sortie sud du hameau (n°1 (ill.)) se trouve un gros domaine en brique, avec logis en fond de cour et bâtiments d'exploitation au nord de la parcelle. Il est fréquent que les fermes importantes soient implantées à l'extrémité de l'agglomération en raison de leur structuration plus tardive. Le n°5 (ill.), avec son long bâtiment agricole perpendiculaire à la rue devait également être une ancienne exploitation importante.

La brique est toutefois le matériau le plus représenté à Bonneleau, tant dans les logis (n°10 (ill.), 5 (ill.), 1 (ill.) par exemple), que dans les bâtiments agricoles où elle est employée dans les maçonneries de façade (solins, murs) ou de pignons (mur-pignon sur rue avec couteaux picards au n°6). Les maçonneries en torchis sont rares. Elles ont souvent été remplacées par la brique à la suite de remaniements des maçonneries (bâtiment agricoles du n°5, n°18). Surtout, l'incendie qu'a connu Bonneleau en 1940 dans le cadre de la Seconde Guerre mondiale a entraîné des destructions et des reconstructions en brique dans les années 1950 (logis des n°10 (ill.) et 12 (ill.) par exemple).

Les couvertures sont en ardoise pour les édifices les plus anciens (n°14 (ill.) et 16), et les fermes importantes (n°1 (ill.), 5 (ill.)), en tuile mécanique et tuile panne flamande pour le reste de l'habitat.

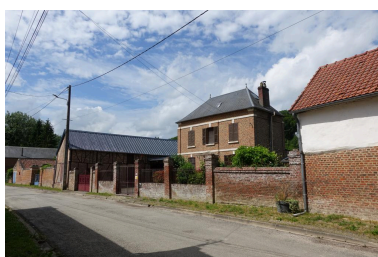
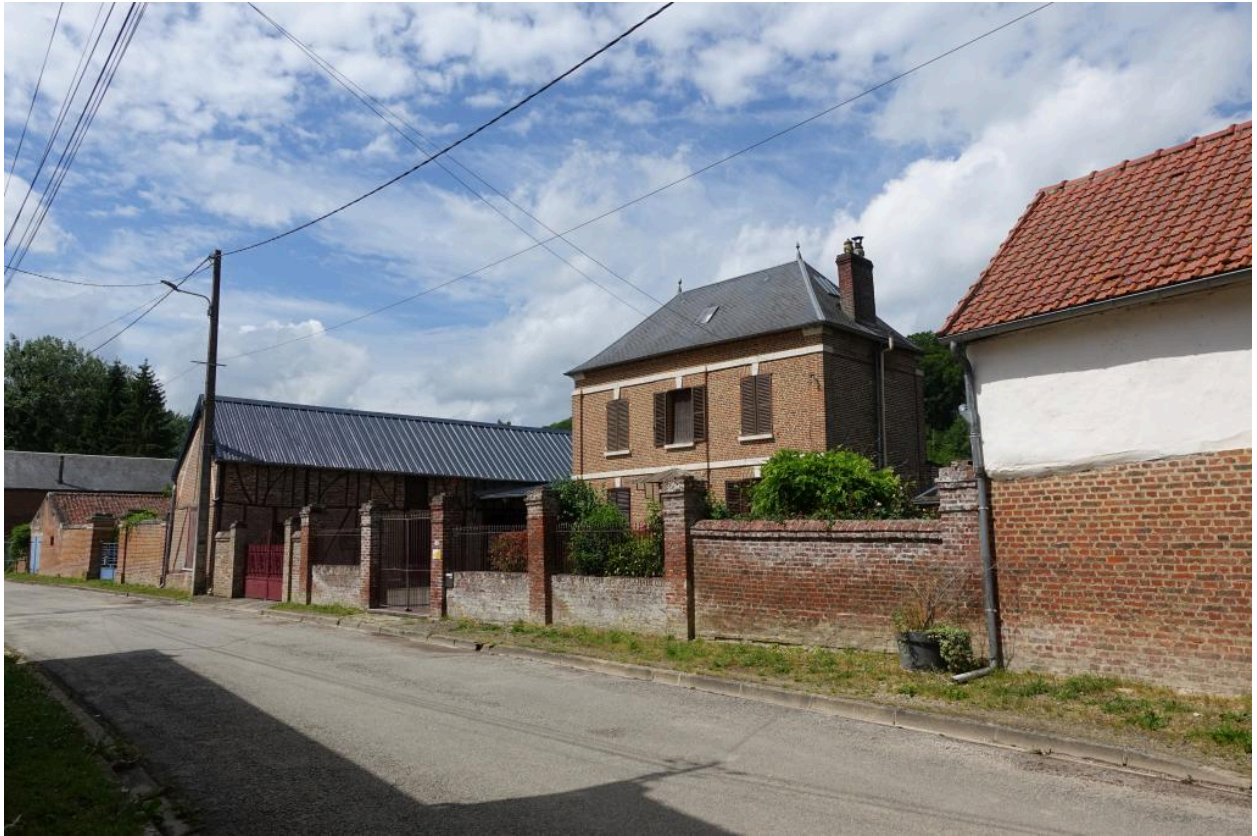
Logis d'une ancienne ferme, n°5, vue depuis le nord-est.
Phot. Lucile Chamignon
IVR32_20226005024NUCA

Logis d'une ancienne ferme, n°5, vue depuis le nord-est.

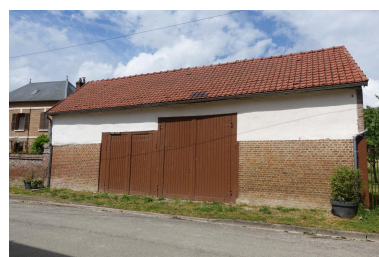
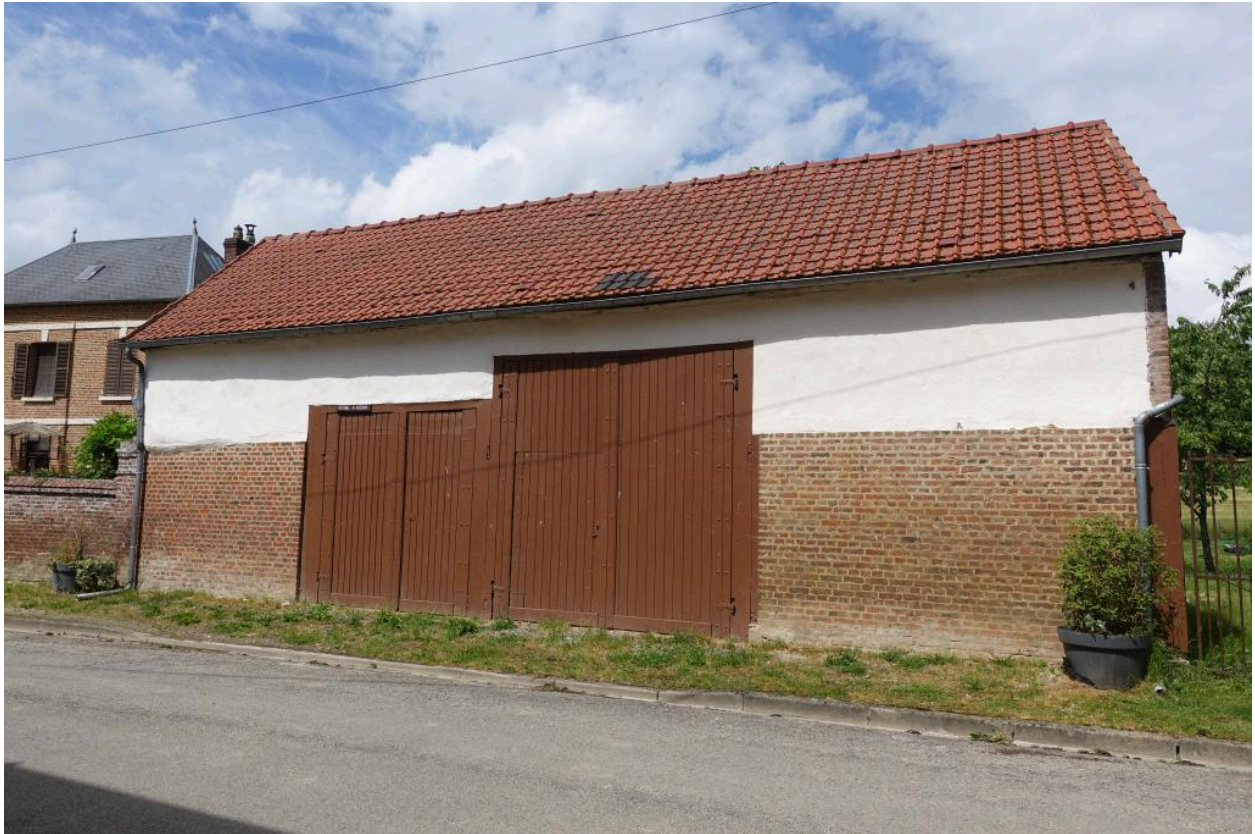
Grange sur rue en face du n°10, vue depuis l'est.
Phot. Lucile Chamignon
IVR32_20226005023NUCA

Grange sur rue en face du n°10, vue depuis l'est.

La typologie de la ferme picarde traditionnelle avec sa grange alignée sur la rue est également représentée à Bonneleau (au n°10 où l'ancienne emprise de la ferme ne comprenait que la largeur de la grange ; grange située en face du n°10 (ill.); et les restes de celle visible dans la rue menant au château). Ainsi, l'existence de ces fermes, qui sont rarement en activité aujourd'hui, témoigne de l'installation de petites et moyennes exploitations à Bonneleau dans la première moitié du 19e siècle. Les activités agricoles du village ne sont plus monopolisées par la ferme du château.

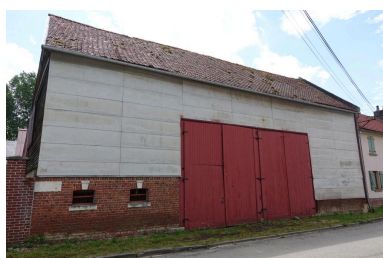
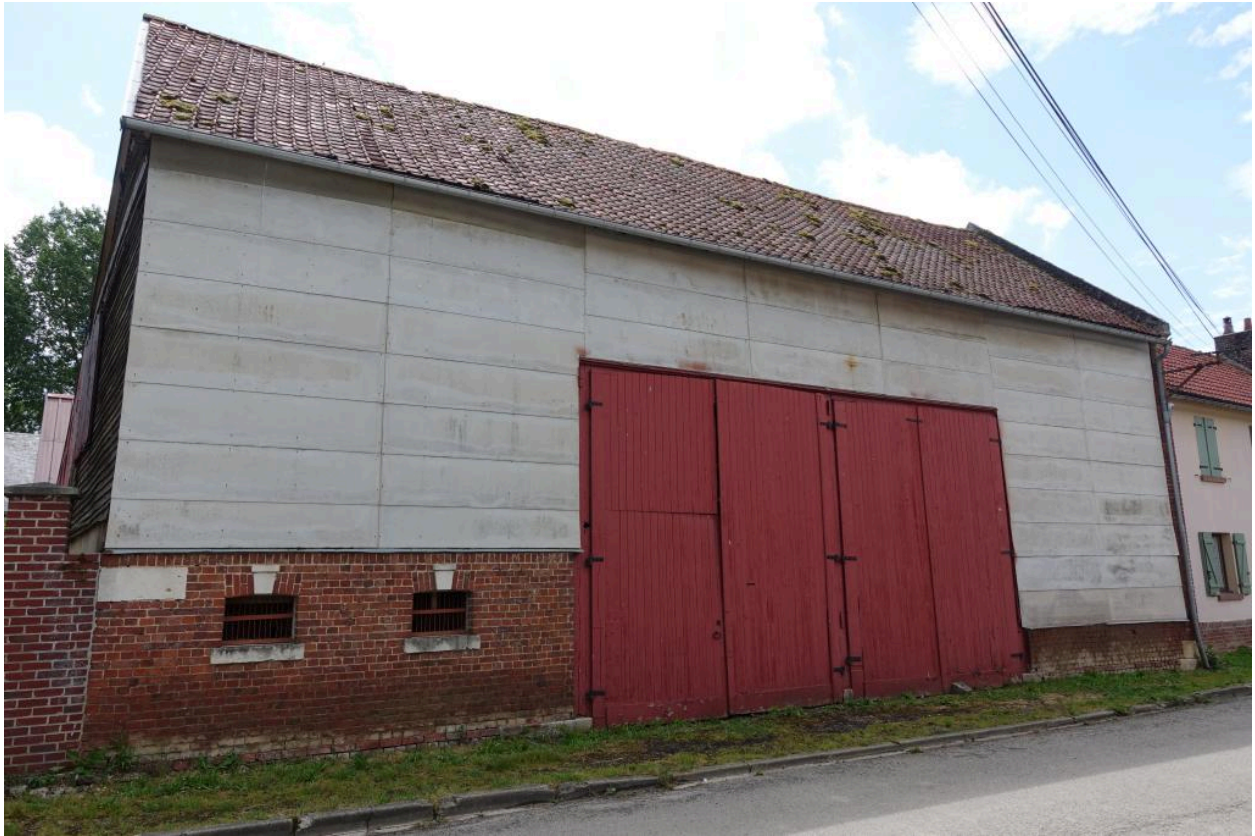
Grange sur rue, n
°10, vue depuis l'ouest.
Phot. Lucile Chamignon
IVR32_20226005022NUCA

Grange sur rue, n°10, vue depuis l'ouest.

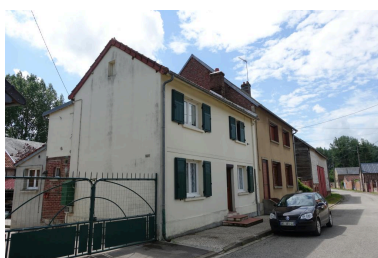
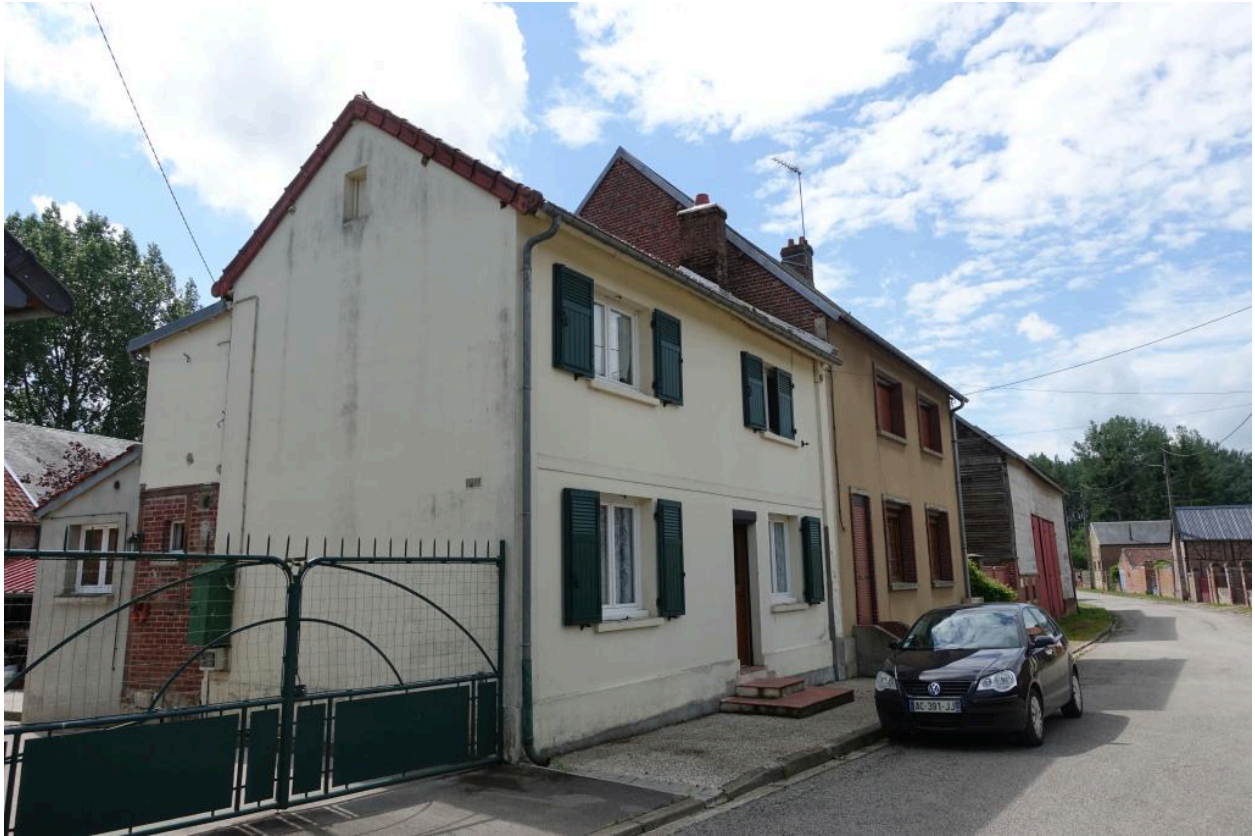
Logis sur rue (reconstruits
après l'incendie de 1940?), n
°10 et 12, vue depuis le nord.
Phot. Lucile Chamignon
IVR32_20226005021NUCA

Logis sur rue (reconstruits après l'incendie de 1940?), n°10 et 12, vue depuis le nord.

D'autres fermes ont leur logis alignés sur la rue (logis de la ferme du n°10 (ill.) construit dans les années 1950 après l'incendie de 1940, ferme n°12 (ill.)).

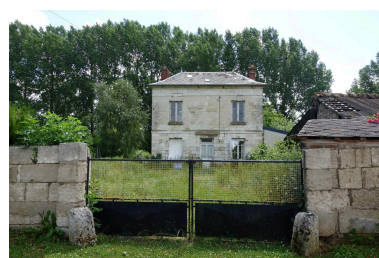
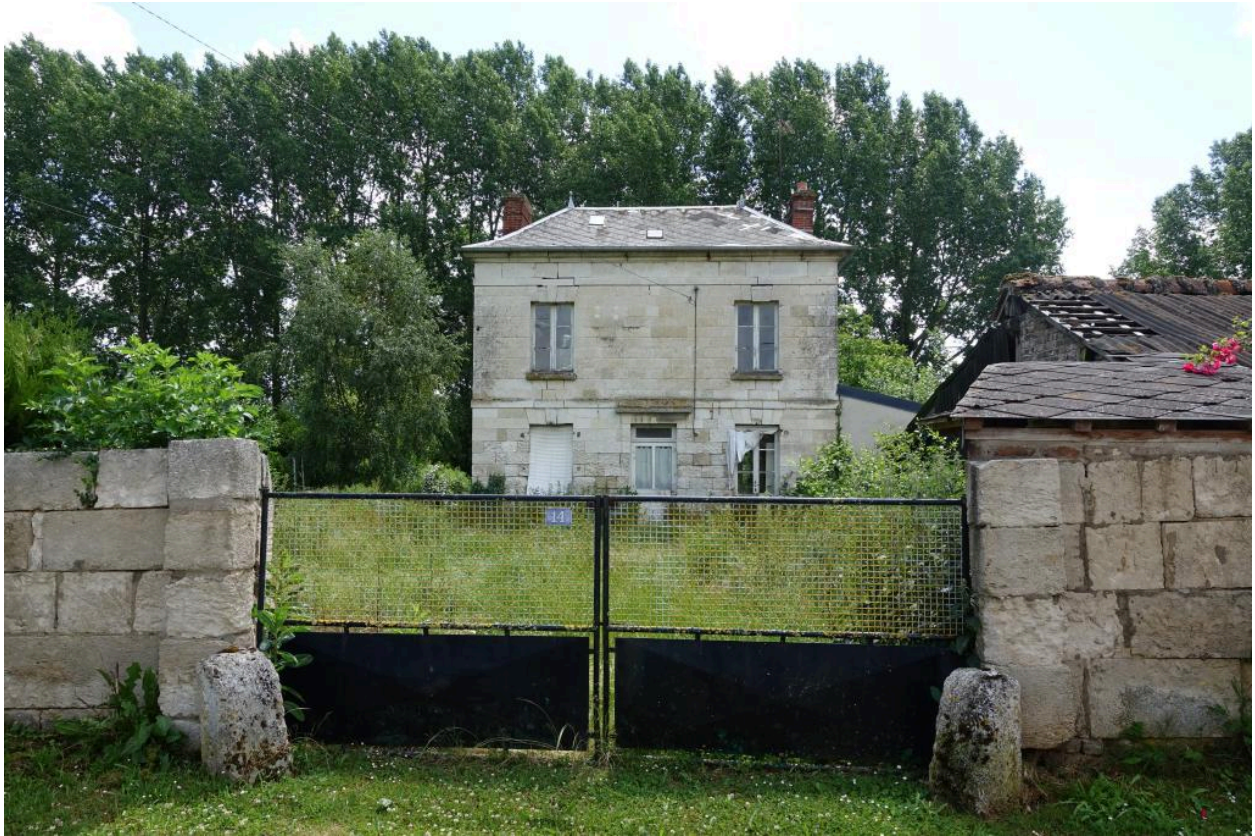
Ancienne maison du receveur
de la ferme du château, n
°14, vue depuis l'ouest.
Phot. Lucile Chamignon
IVR32_20226005020NUCA

Ancienne maison du receveur de la ferme du château, n°14, vue depuis l'ouest.

Les autres habitations ont des vocations résidentielles. Elles sont implantées en fond de parcelle, accessibles par un portail installé le long de la rue (n°3, 6 et 14 qui est l'ancienne maison du receveur de la ferme du château (ill.)).

Les constructions les plus anciennes sont peut-être celles en pierres de taille calcaire aux n°16 (ancienne école) et 14 (ancienne maison du receveur de la ferme du château). Il est possible de les dater de la première moitié du 19e siècle. Le choix de la pierre comme matériau s'explique par la présence de carrières à Bonneleau.
