Hauts-de-France, Pas-de-Calais
Bapaume
Église paroissiale Saint-Nicolas, rue de l'Église

Ensemble de six verrières à décor floral du transept de l'église Saint-Nicolas de Bapaume

Numéro de dossier : IM62003989

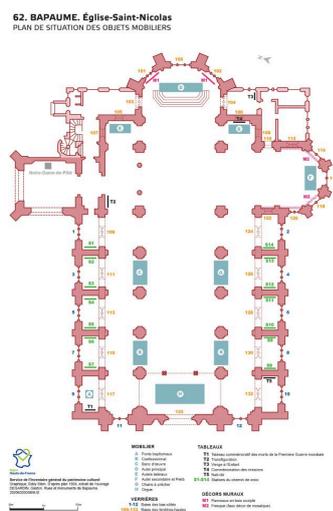
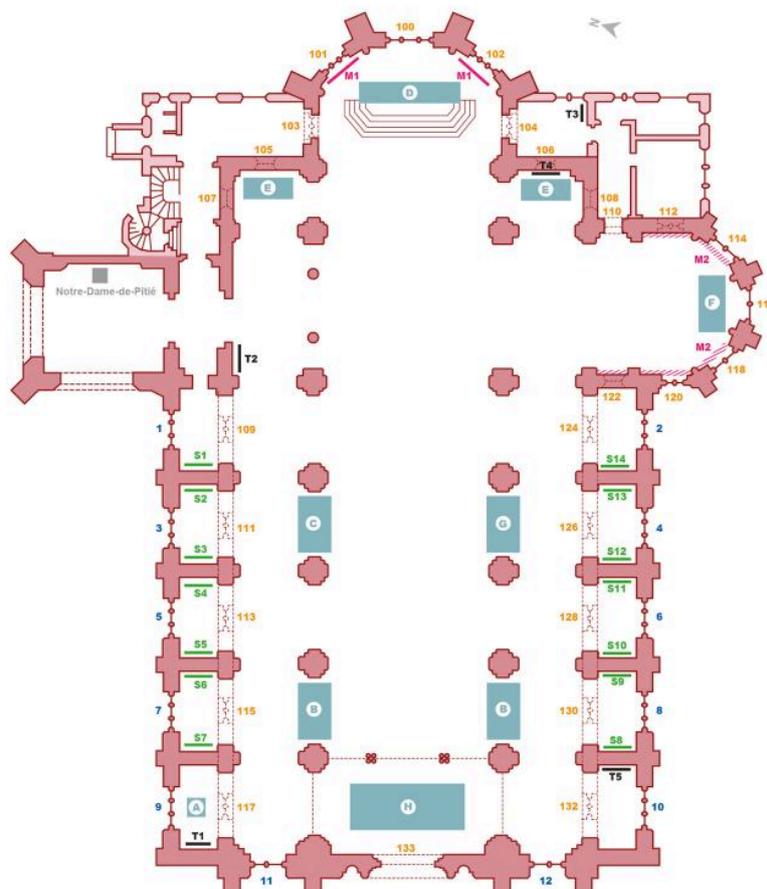
Eglise Saint-Nicolas de
Bapaume : plan de situation
des verrières et du mobilier.
Dess. Eddy Stein
IVR32_20206200038NUDA

62. BAPAUME. Église-Saint-Nicolas
 PLAN DE SITUATION DES OBJETS MOBILIERS

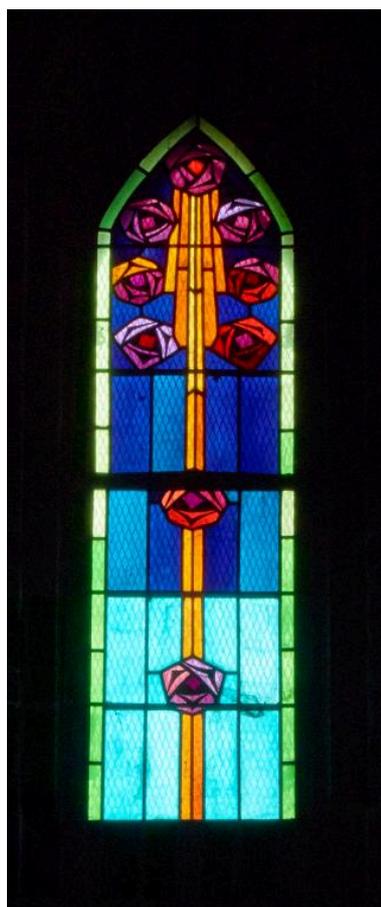
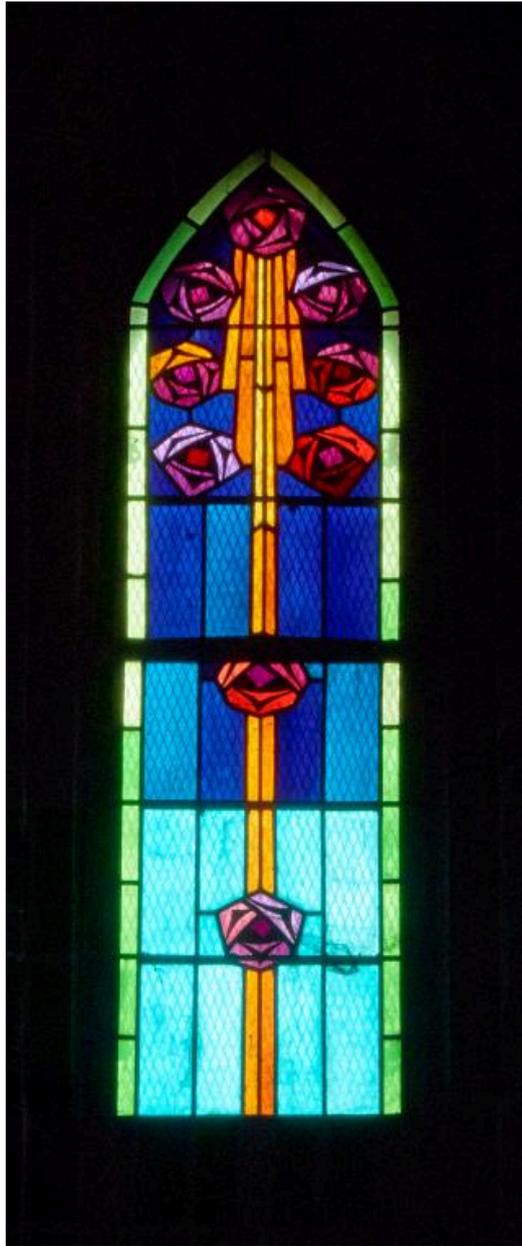
Baies 112 et 122, bras sud du
transept : vitrail à décor de roses
Art déco rouges sur fond bleu.
Phot. Hubert Bouvet

Baies 112 et 122, bras sud du transept : vitrail à décor de roses Art déco rouges sur fond bleu.

Toutes les verrières sont traitées de manière identique. Elles sont en verre antique. Coupées en leur milieu par une barlotière, elles sont entourées d'une bordure en longues baguettes, d'une couleur complémentaire à celle du fond. Cette dernière enserme la totalité du motif pour les baies numéros 105, 107, 112 et 122, mais seulement les côtés pour les baies 106 et 108 qui sont également un peu plus petites.

Le fond du vitrail est composé de panneaux rectangulaires, assemblés par des baguettes en plomb, dont les couleurs en camaïeu s'intensifient du bas vers le haut. Chaque partie de la tige ainsi que chaque pétale de fleur est cerné par du plomb. Les quelques détails (fleurs) sont peints à la grisaille.

Les verrières 105 et 107, situées dans le bras nord du transept portent un motif de lys verts sur fond bleu ; celles 106 et 108 à l'entrée du bras sud du transept sont décorées de roses rouges sur fond violet ; et enfin celles 110 et 122 situées à l'entrée de la chapelle Notre-Dame-de-Pitié portent des roses rouges sur fond bleu.

Le motif floral est composé d'une longue tige verticale, scandée par deux fleurs isolées, qui s'épaissit en partie haute pour supporter un bouquet de sept fleurs dont la forme épouse les contours du haut de la lancette.

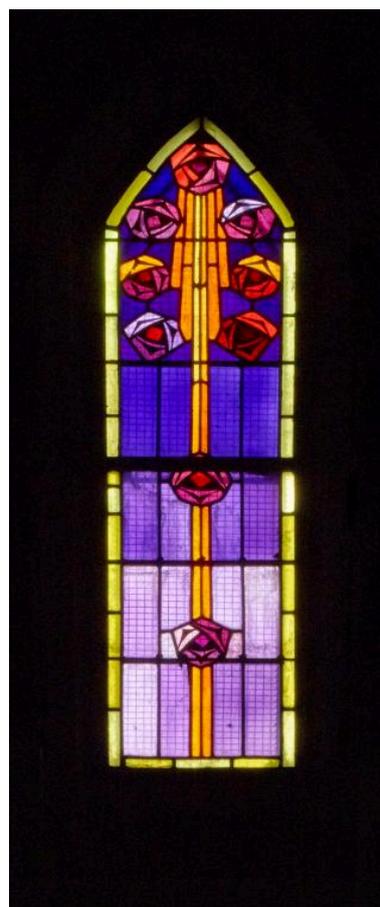
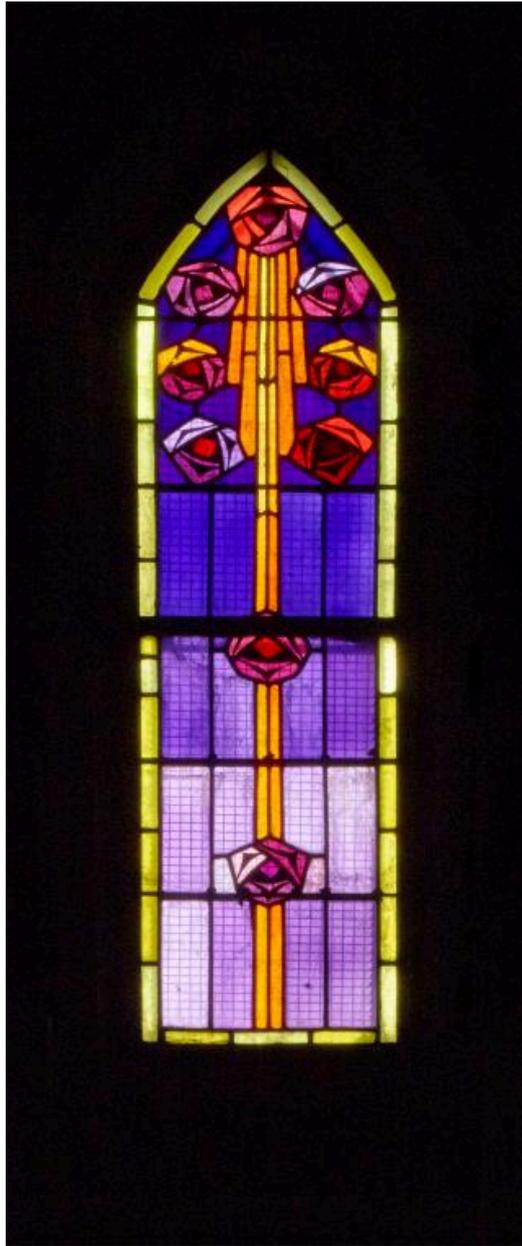
Baies 106 et 108, bras sud du
transept : vitrail à décor de roses
Art déco rouges sur fond violet.
Phot. Hubert Bouvet

Baies 106 et 108, bras sud du transept : vitrail à décor de roses Art déco rouges sur fond violet.

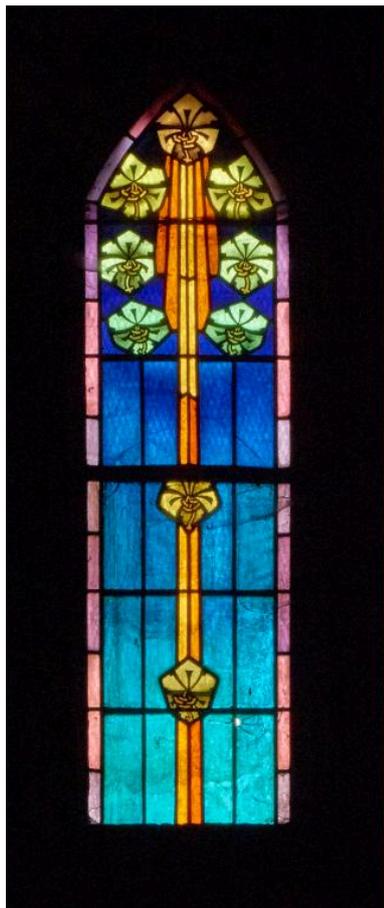
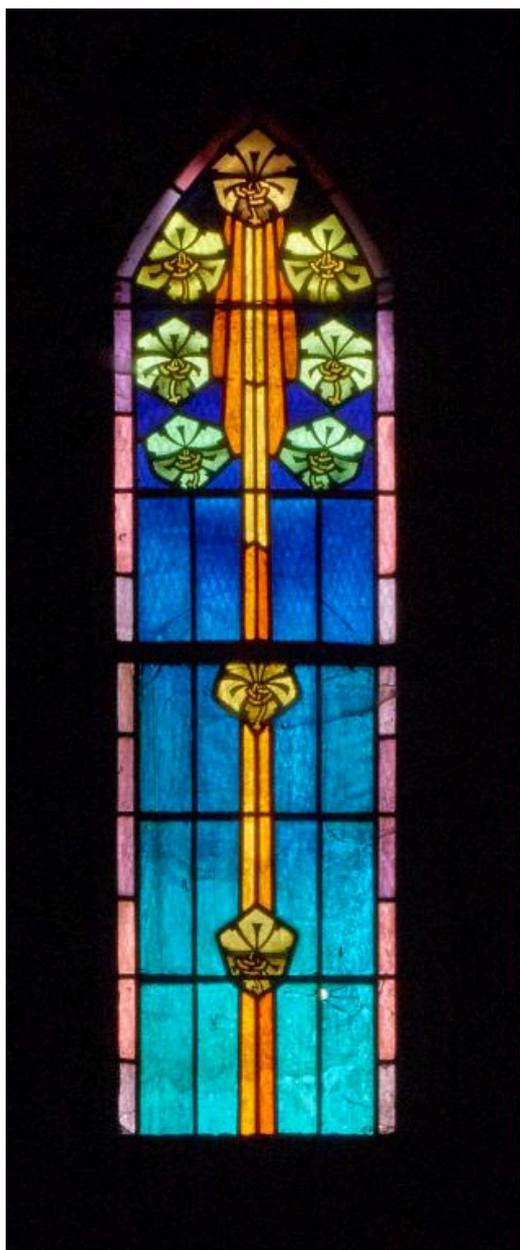
Baies 105 et 107, bras nord du transept : vitrail à décor de lys
Art déco verts sur fond bleu.

Baies 105 et 107, bras nord du transept : vitrail à décor de lys Art déco verts sur fond bleu.
