Hauts-de-France, Oise
Le Crocq
rue Principale

Église paroissiale Saint-Louis du Crocq

Numéro de dossier : IA60003195

Cadre de l'étude : inventaire topographique Communauté de communes Oise Picarde

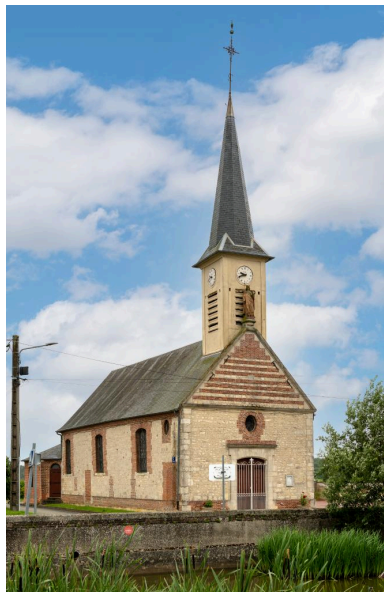
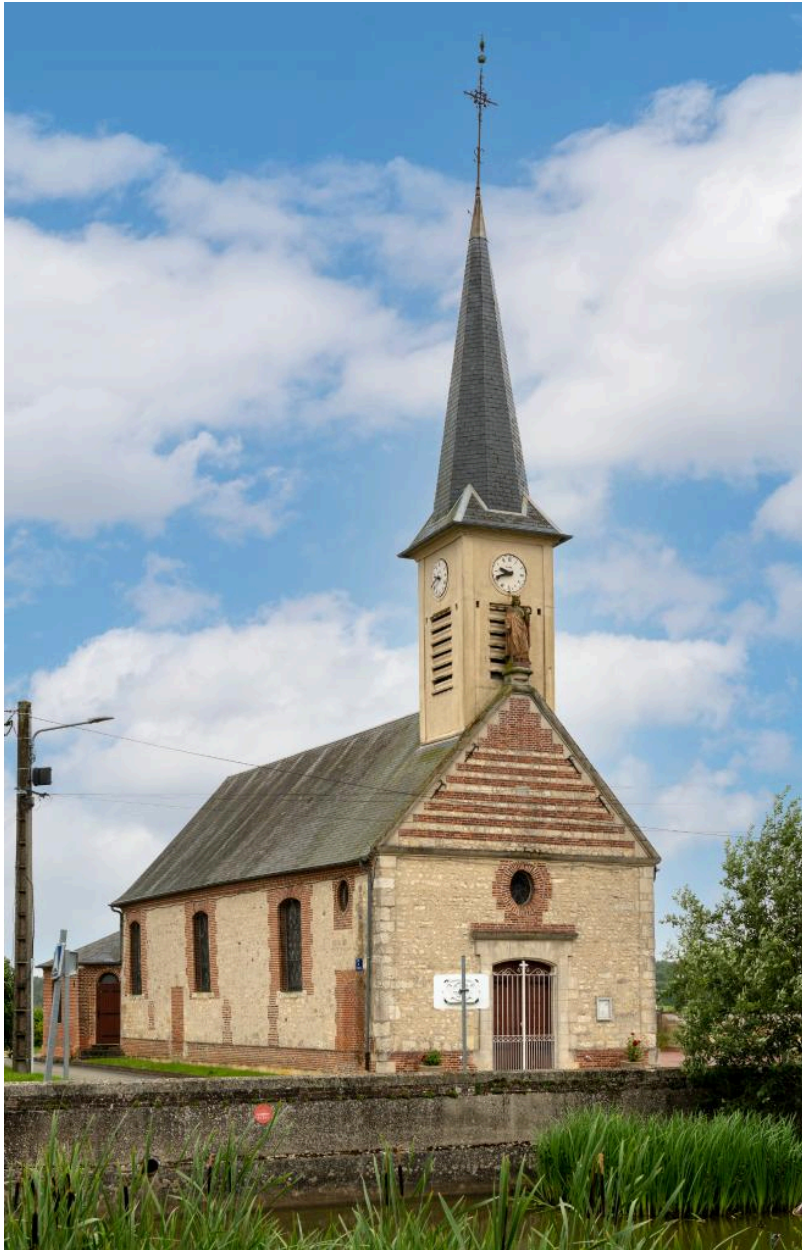
Vue générale depuis le nord-ouest.
Phot. Marc Kérignard
IVR32_20216000839NUCA

Vue générale depuis le nord-ouest.

Les maçonneries allient plusieurs types de matériaux. Les murs sont constitués de moellons de calcaire. La brique est employée pour les solins et les chambranles des baies, la corniche des murs gouttereaux et la sacristie. Enfin, le pignon de la façade occidentale est fait d'assises alternées en brique et pierre calcaire.

L'ensemble de l'édifice est couvert d'une fausse voûte en berceau. Le toit est à longs pans avec croupe polygonale et pignon découvert. Un clocher de plan carré, percé d'abat-sons le surmonte. Une flèche polygonale le couronne. Le toit de la sacristie consiste en un appentis avec croupe. L'ensemble est couvert d'ardoise.

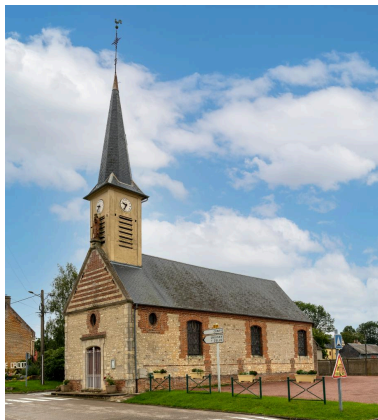
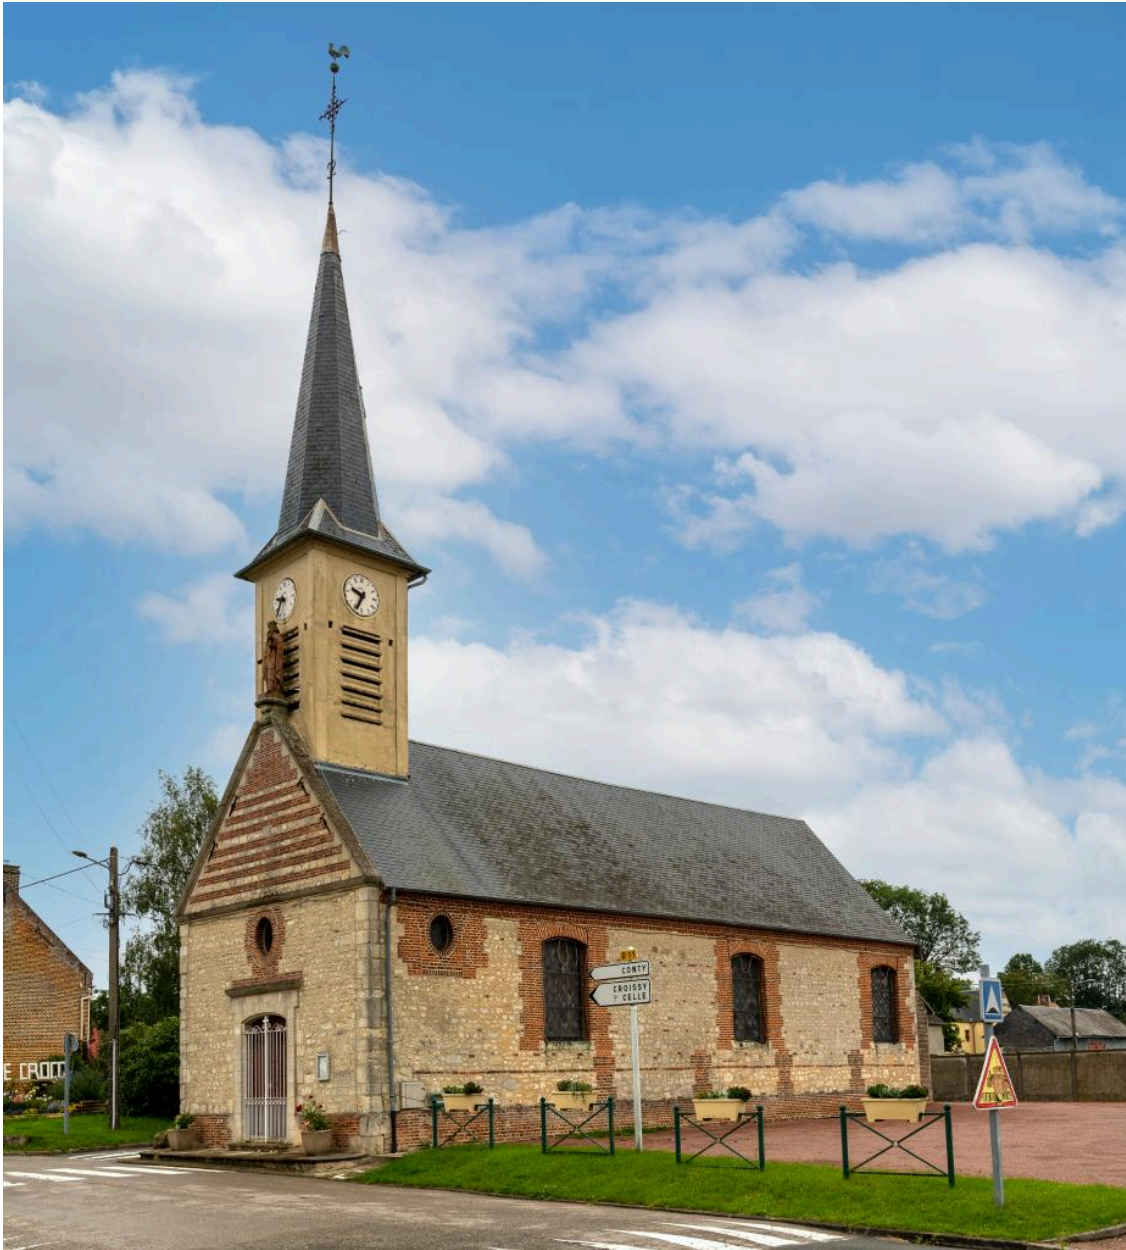
Vue générale depuis le sud-ouest.
Phot. Marc Kérignard
IVR32_20216000838NUCA

Vue générale depuis le sud-ouest.

La façade occidentale est simplement pourvue d'une porte bâtarde, encadrée par un arc surbaissé. Un oculus s'ouvre au-dessus de l'entrée. Le sommet du pignon est coiffé d'une statue de Saint Louis.

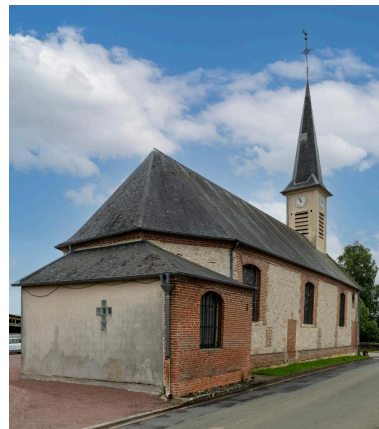
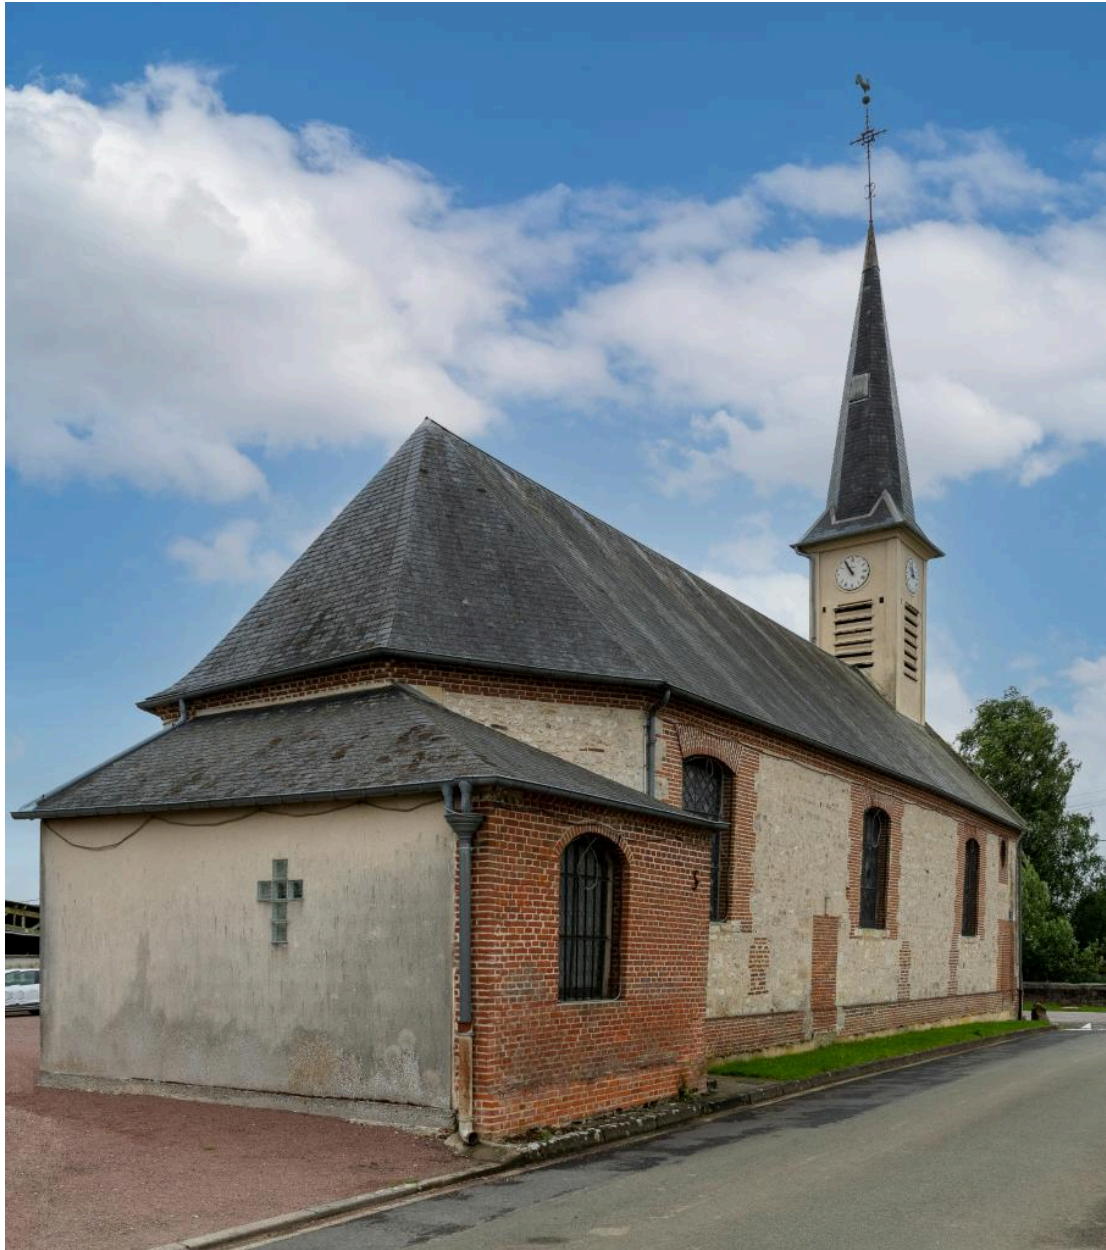
Vue du chevet et de la
sacristie depuis l'est.
Phot. Marc Kérignard
IVR32_20216000842NUCA

Vue du chevet et de la sacristie depuis l'est.

L'église Saint-Louis est implantée sur le site de l'ancien château (disparu), au carrefour de la rue Principale, de la rue de l'Église et de celle de Doméliers. Elle se développe en un plan simple: une nef à vaisseau unique, terminée par une abside à trois pans, flanquée d'une sacristie au nord-est. Elle est percée de six baies et trois oculi.

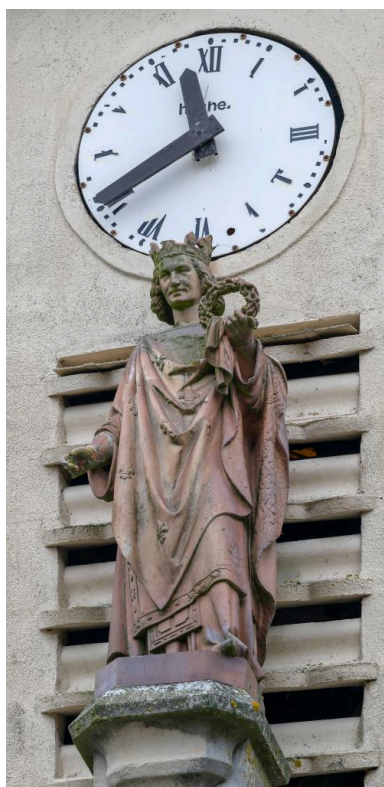
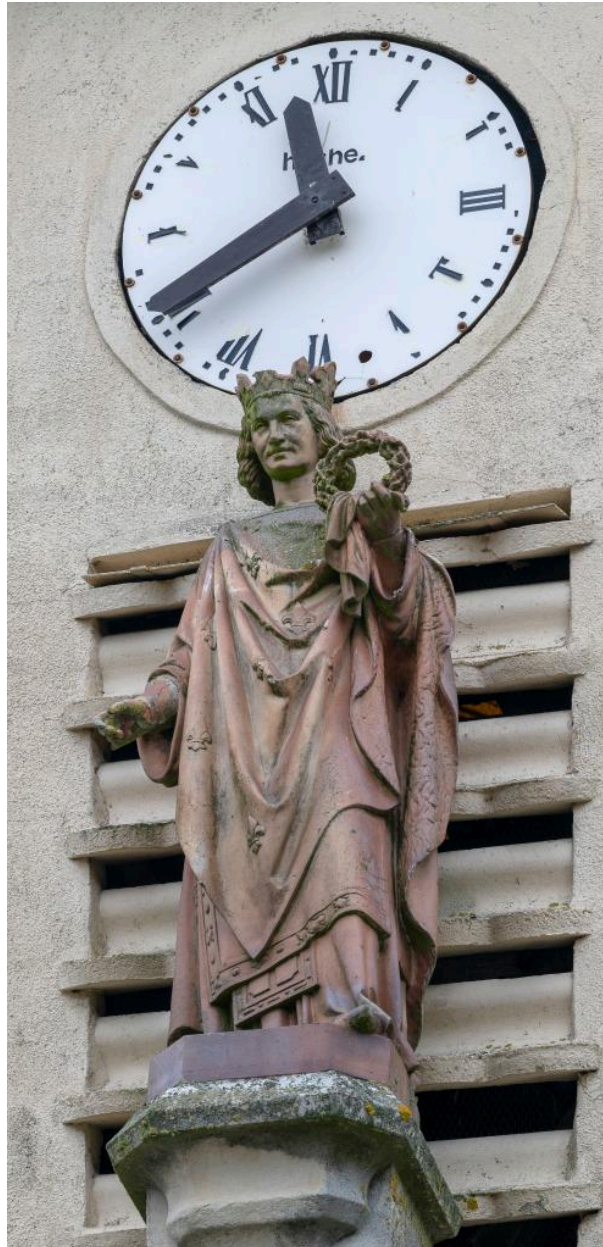
Statue de saint Louis sur le clocher,
antérieure à 1900, vue depuis l'ouest.
Phot. Marc Kérignard
IVR32_20216000864NUCA

Statue de saint Louis sur le clocher, antérieure à 1900, vue depuis l'ouest.

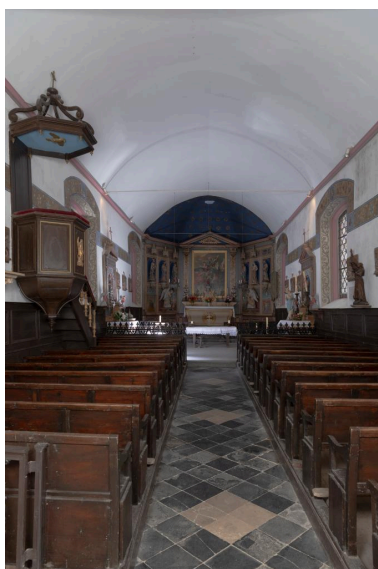
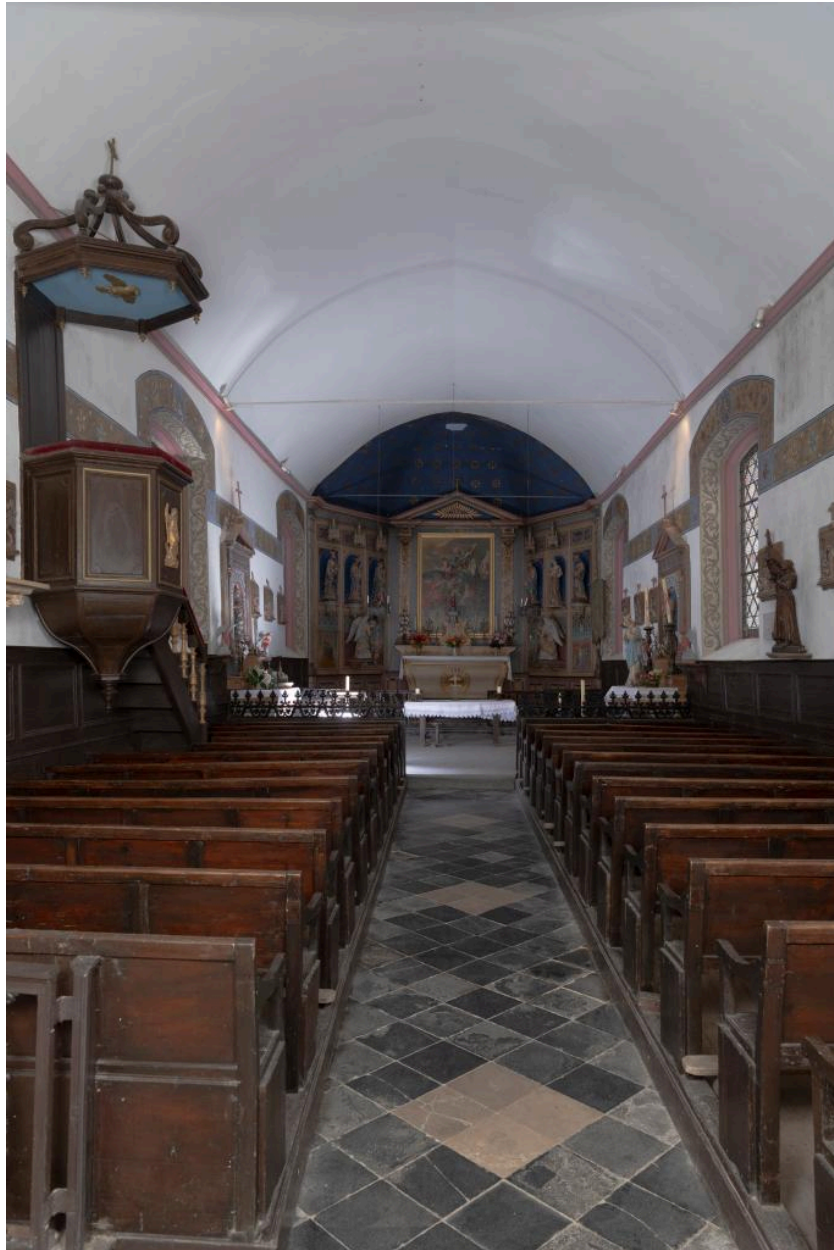
Vue intérieure depuis
l'entrée occidentale.
Phot. Marc Kérignard
IVR32_20216000773NUCA

Vue intérieure depuis l'entrée occidentale.

À l'intérieur, l'église comprend une tribune, au-dessus de laquelle se déploie un décor peint. Il se poursuit en frises autour des baies et le long des murs. Six verrières occupent les baies.

Un bandeau de rinceaux végétaux à fond doré parcourt l'ensemble de la nef et encadre les baies. Elle est interrompue par des quadrilobes accueillant des symboles chrétiens (Tétramorphe, agneau, calice, cygne mystique, croix, ancre, serpent d'airain), d'autres se rattachant davantage à Saint Louis (fleur de lys, initiales "SL").

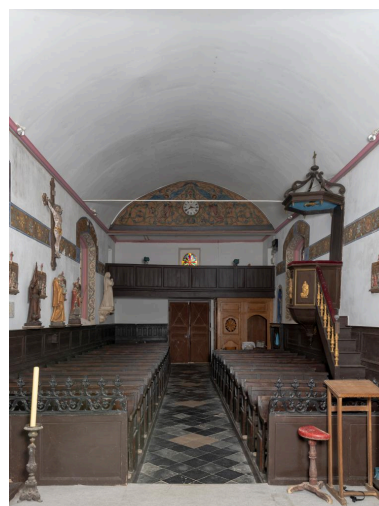
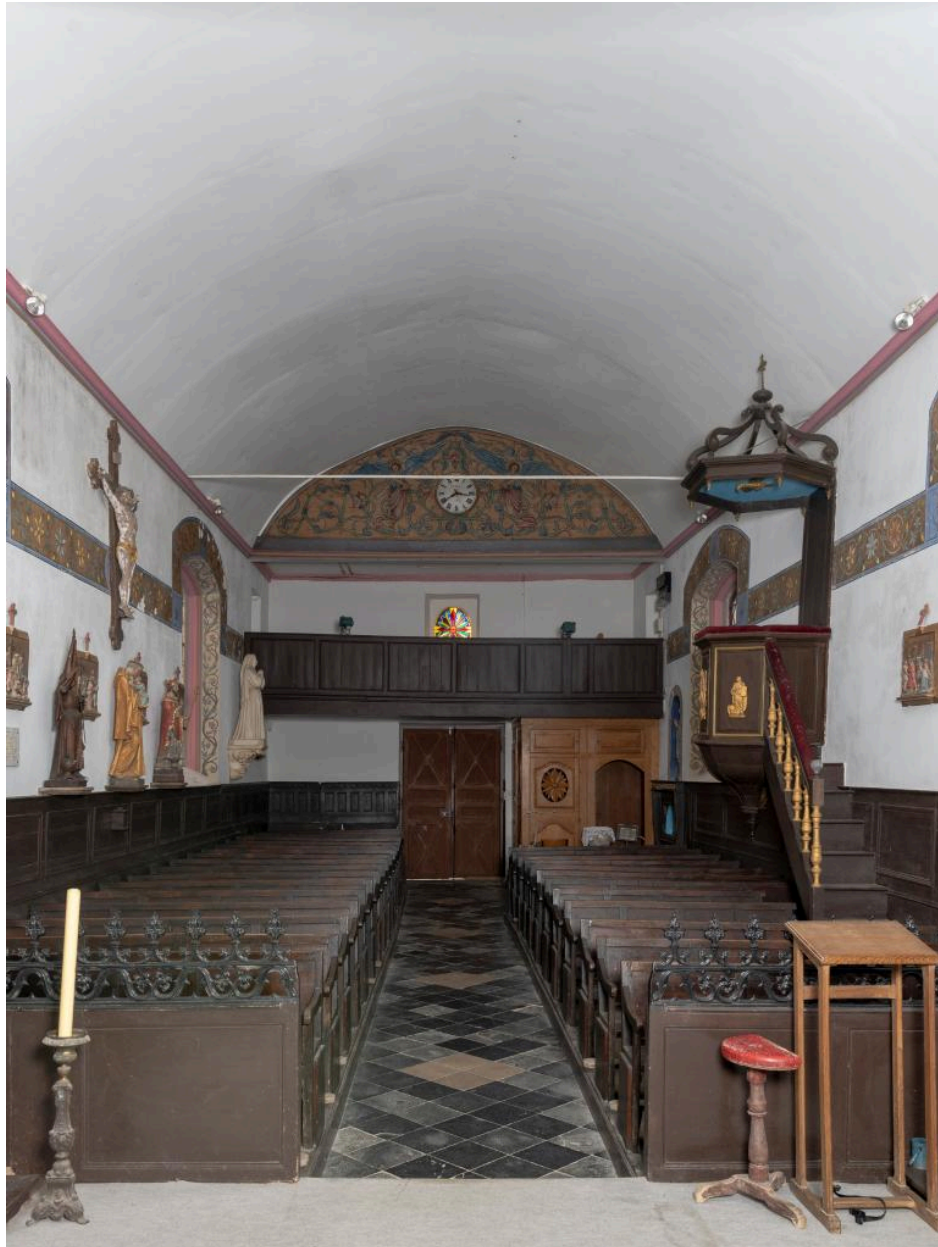
Vue intérieure de la
nef depuis le chœur.
Phot. Marc Kérignard
IVR32_20216000774NUCA

Vue intérieure de la nef depuis le chœur.

Au revers de la façade occidentale, au-dessus de la tribune, se déploie un décor de rinceaux végétaux sur fond doré. Deux anges sonnans la trompette sont répartis de part et d'autre de l'horloge.
