Hauts-de-France, Somme  
Bertangles  
15 rue de l' Eglise

## Ancien manoir, puis ferme du château à Bertangles

Numéro de dossier : IA80000260

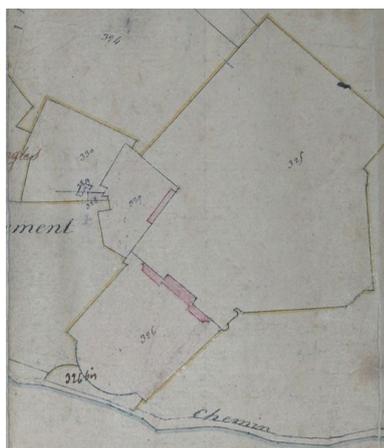
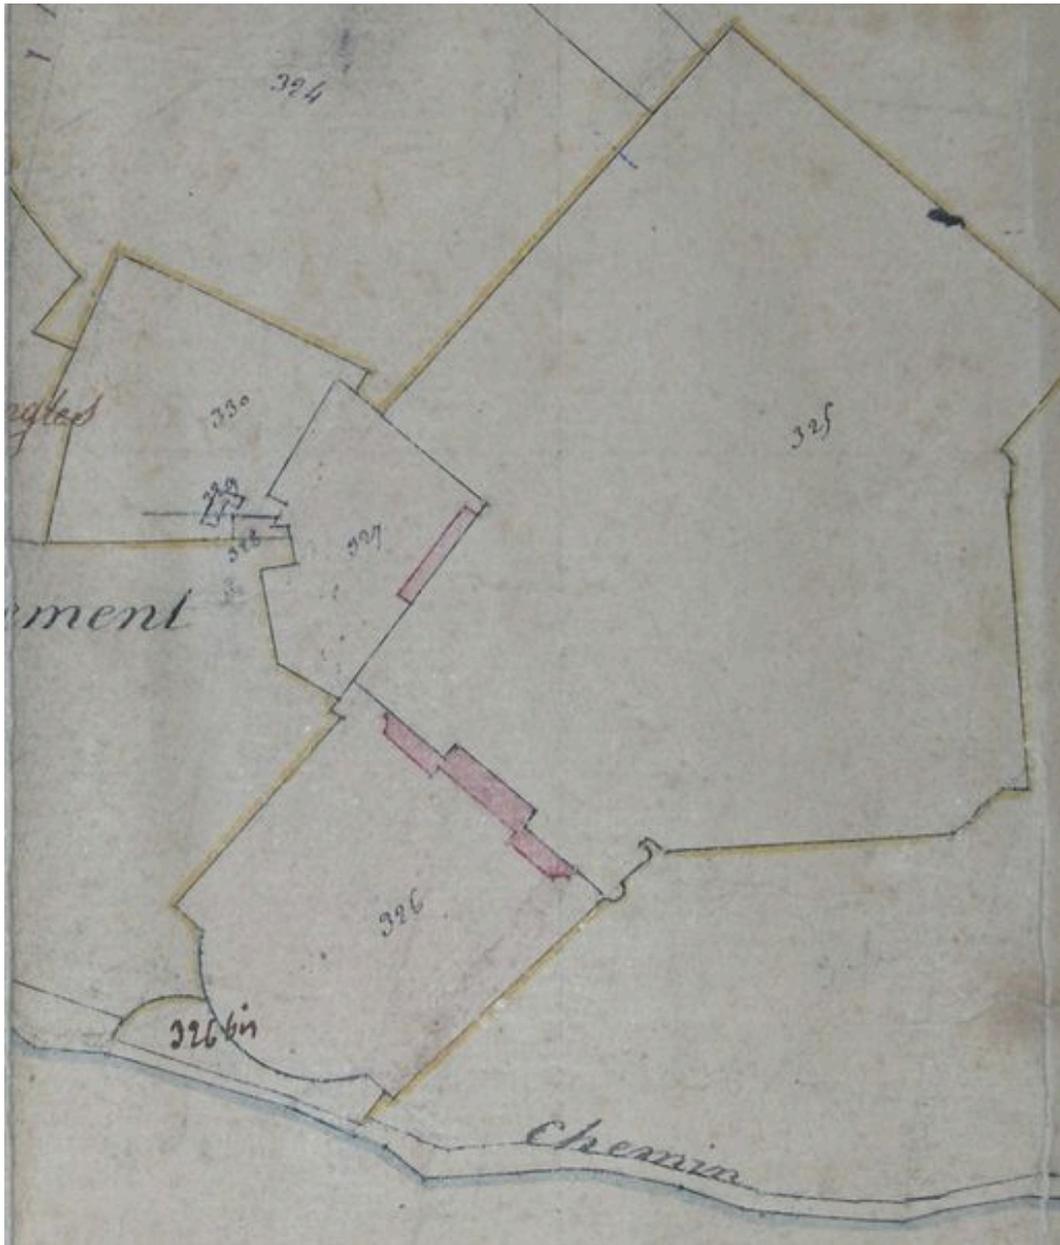
Extrait du cadastre  
napoléonien (DGI).  
Repro. Isabelle Barbedor  
IVR22\_20038010322NUCA

Extrait du cadastre napoléonien (DGI).

Le cadastre napoléonien levé vers 1810 (doc. 1) figure un corps de bâtiment de plan allongé, au nord-ouest de la cour, et deux petits bâtiments de plan en L, au sud.

Comme le montre le cadastre napoléonien, seuls le logis, au nord-ouest de la cour, et le cellier, à l'ouest du portail d'accès, sont antérieurs au 19<sup>e</sup> siècle. Leur construction peut dater du début du 18<sup>e</sup> siècle, s'ils sont contemporains de la reconstruction du château, comme le suggère la disposition des bâtiments.

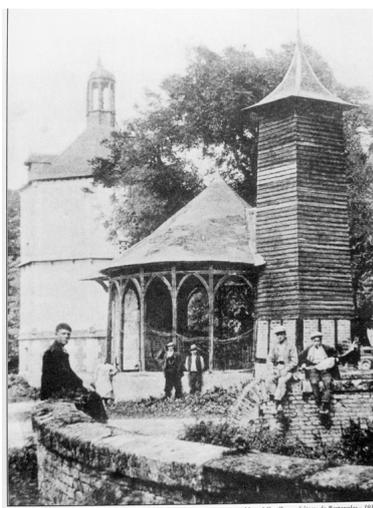
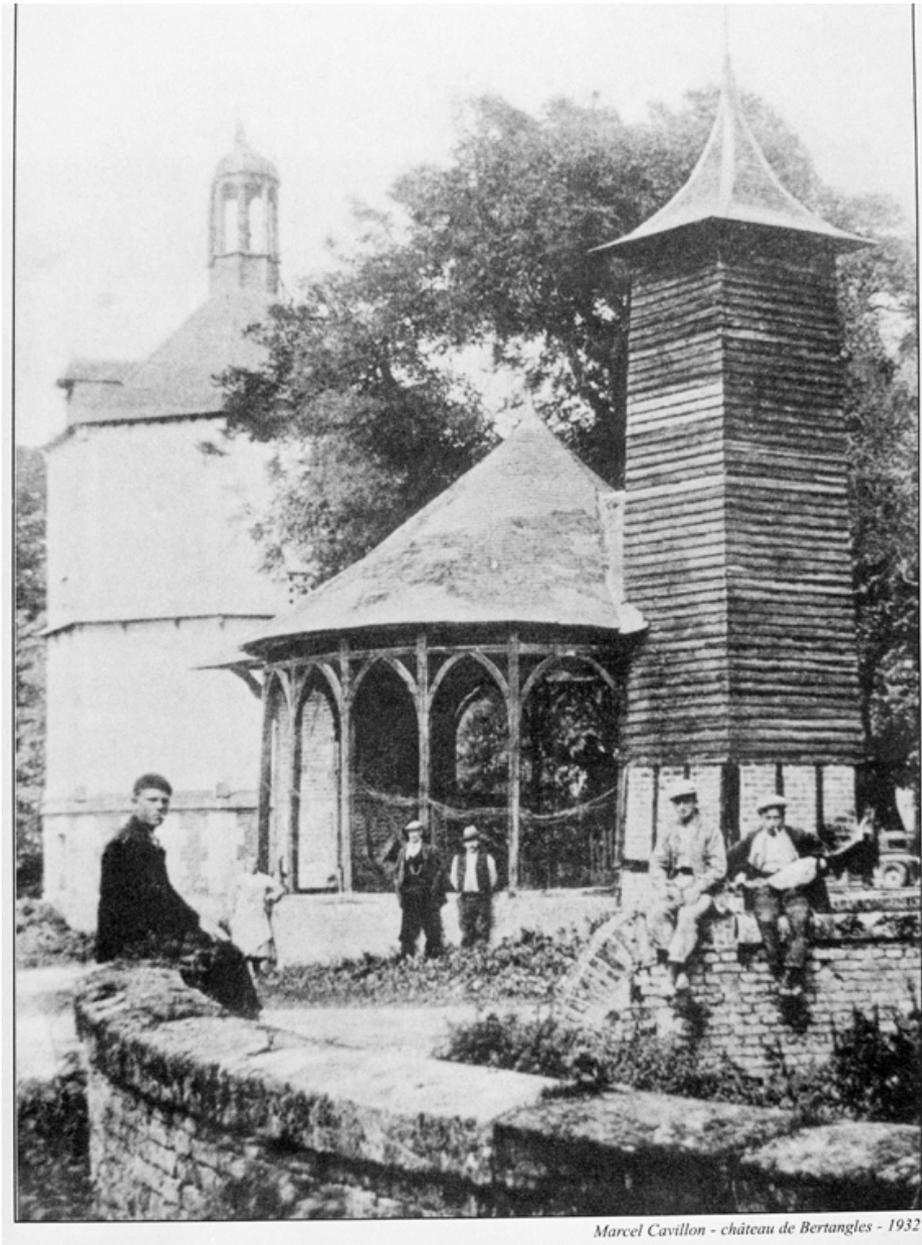
Le manège et le pigeonnier,  
photographie de 1932  
(C'était hier..., 1997).  
Phot. Thierry Lefébure  
IVR22\_19978001137XB

Le manège et le pigeonnier, photographie de 1932 (C'était hier..., 1997).

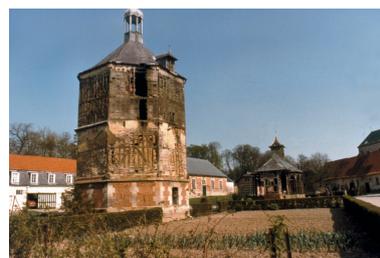
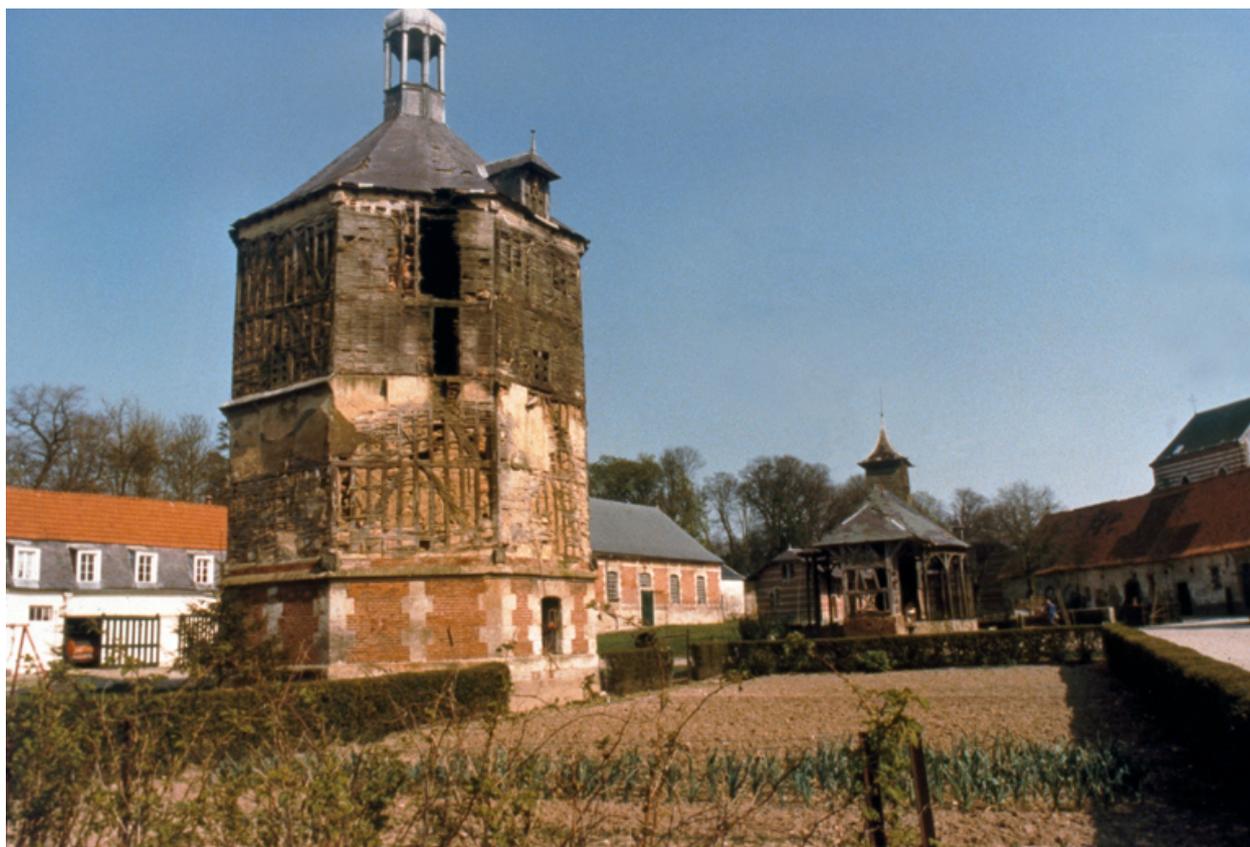
Le pigeonnier avant restauration,  
cliché réalisé en 1980 par  
Claude de Broissia (CRMH).  
Phot. Irwin Leullier  
IVR22\_20008000730ZA

Le pigeonnier avant restauration, cliché réalisé en 1980 par Claude de Broissia (CRMH).

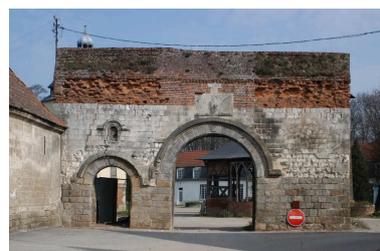
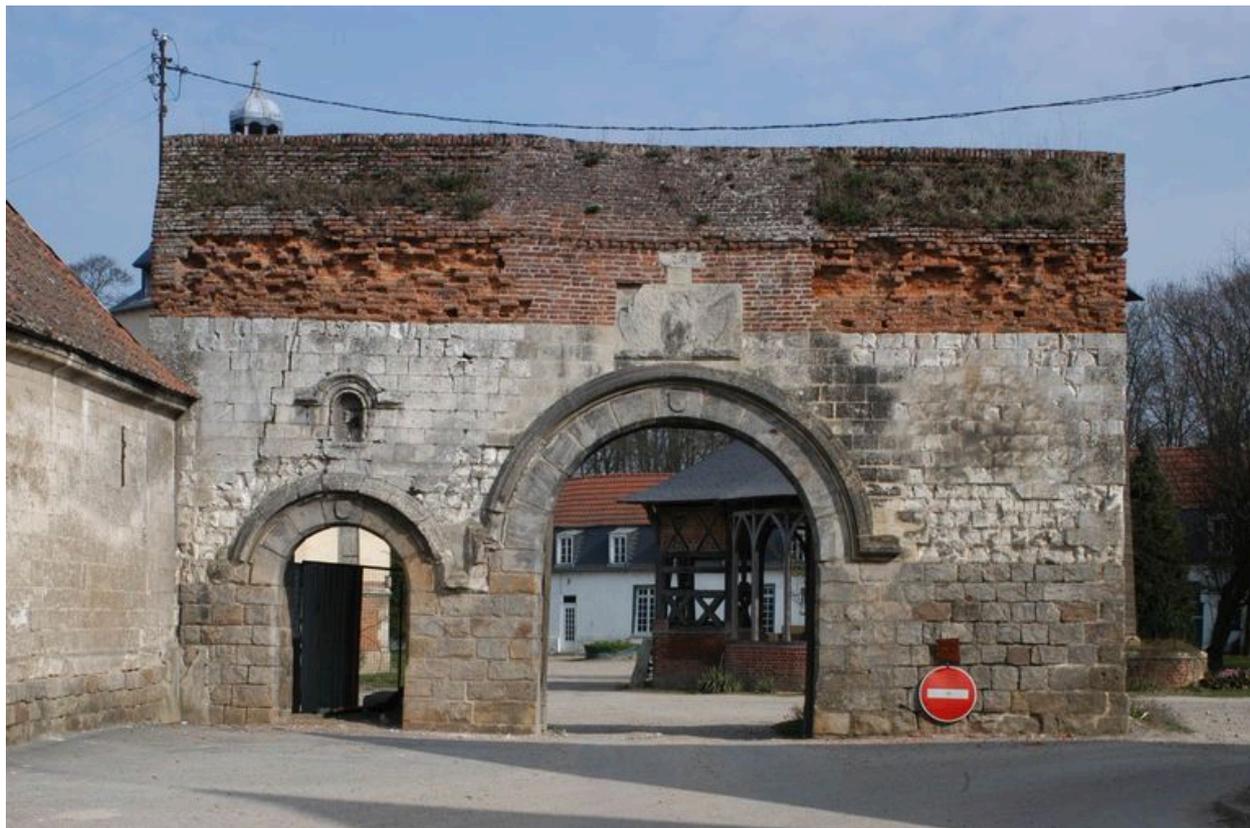
Le portail de l'ancien manoir, donnant  
accès à la ferme (date portée 1623).  
Phot. Thierry Lefébure  
IVR22\_20038000258NUCA

Le portail de l'ancien manoir, donnant accès à la ferme (date portée 1623).

La ferme s'étend entre le château et l'église auxquels elle donne accès. Les corps de bâtiment délimitent une cour fermée sur trois côtés. Un portail à porte charretière et porte piétonne en briques et calcaire appareillé en pierre de taille en constitue

l'entrée (fig. 6). La date 1623 est gravée au-dessus de la porte charretière (fig. 8) ; une niche à statue surmonte la porte piétonne. Deux portails en calcaire appareillé en pierre de taille donnent accès aux jardins et aux prés qui s'étendent au sud et à l'ouest de la cour (fig. 17 et 20). Au nord-est, un portail donne accès au château. La cour est traversée par une allée menant au portail du château. A l'ouest de cette allée sont situées les dépendances agricoles : logis des fermiers, pigeonnier, manège, écuries, remises, granges et celliers ; à l'est sont regroupés les communs du château (couverts d'ardoises) : remises, sellerie, conciergerie et chapelle, dont la façade nord sur la cour est en calcaire, appareillé en pierre de taille. Une porte constitue également un accès direct à l'église, située immédiatement au sud de la ferme. Le pigeonnier est construit en pan de bois hourdé en torchis masqué par un enduit, sur un solin en briques et pierre (fig. 4). Il est couvert d'un toit polygonal surmonté d'un lanternon à épi de faitage en zinc. Un puits est accolé au manège (fig. 5). Au sud de la cour s'élèvent des granges construites en briques avec chaînages en pierre calcaire et couvertes de tuiles (fig. 20 et 21). Une serre y est accolée au sud. Accolé au portail d'entrée, un bâtiment en rez-de-chaussée surélevé sur cave est construit en calcaire appareillé en pierre de taille et couvert de tuiles (fig. 17 à 19). Les ouvertures de la façade sud (sur rue) ont été remaniées. Au nord-ouest de la cour un corps de logis en pan de bois hourdé en torchis et masqué par un enduit, est couvert d'un toit à pans brisés en ardoises et en tuiles. Dans son prolongement, d'anciennes écuries sont construites en briques, sur solin de grès appareillé en pierre de taille et couvertes d'un toit à croupe en tuiles. Des trois portes d'origine visibles en façade sud, les deux latérales ont été murées et la porte centrale a été agrandie (encadrement en béton). Un accès latéral ouvert dans un second temps a également été muré. A l'est, s'élève un corps de bâtiment en rez-de-chaussée surélevé, construit en briques sur solin de grès et couvert d'un toit à croupe en ardoises ; il présente 4 grandes fenêtres en façade sur cour, l'une d'elle a été transformée en porte (linteau béton), et une porte en pignon à l'est. A l'ouest du portail, la conciergerie est construite en calcaire appareillé en pierre de taille ; en rez-de-chaussée, elle est couverte d'un toit en double bâtière en ardoises (fig. 16). A l'est, trois corps de bâtiments disposés en U abritent remises, selleries et buanderie, mais également une écurie. Ils sont construits en briques et couverts de toits à longs pans à demi-croupe avec aisseliers et épis de faitage. Les façades présentent un décor polychrome en assises alternées (fig. 12 et 13). Immédiatement au sud se trouve la porte donnant accès à l'église. A l'ouest, la chapelle (fig. 10 et 11) est prolongée par un corps de bâtiment très remanié qui présente un appareillage de calcaire avec des reprises de maçonnerie en briques. Il est couvert en tuiles. Son pignon sud présente le même appareillage en assises alternées que l'église.

La présence du portail daté (1623), qui formait vraisemblablement l'accès à l'ancien manoir reconstruit au début du 17<sup>e</sup> siècle, peu après le mariage de Gabrielle de Glisy et Jacques Clermont-Tallard, permet de supposer que la ferme occupe l'emplacement de l'ancien manoir, ce que confirme aussi la position de l'église paroissiale.

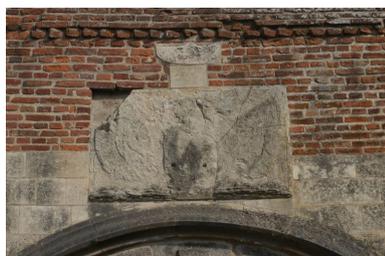
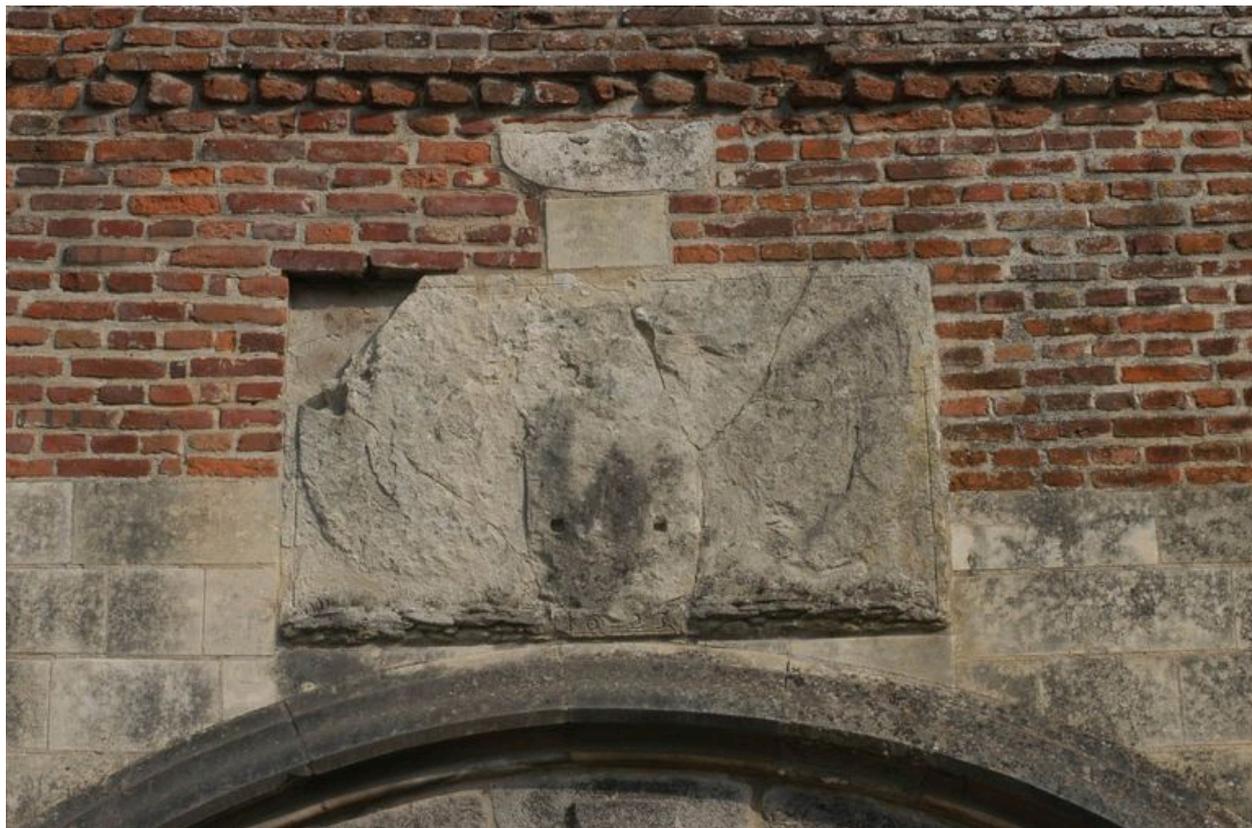
Détail sur le cartouche du portail.  
Phot. Thierry Lefébure  
IVR22\_20038000257NUCA

Détail sur le cartouche du portail.

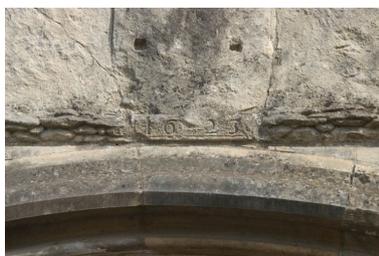
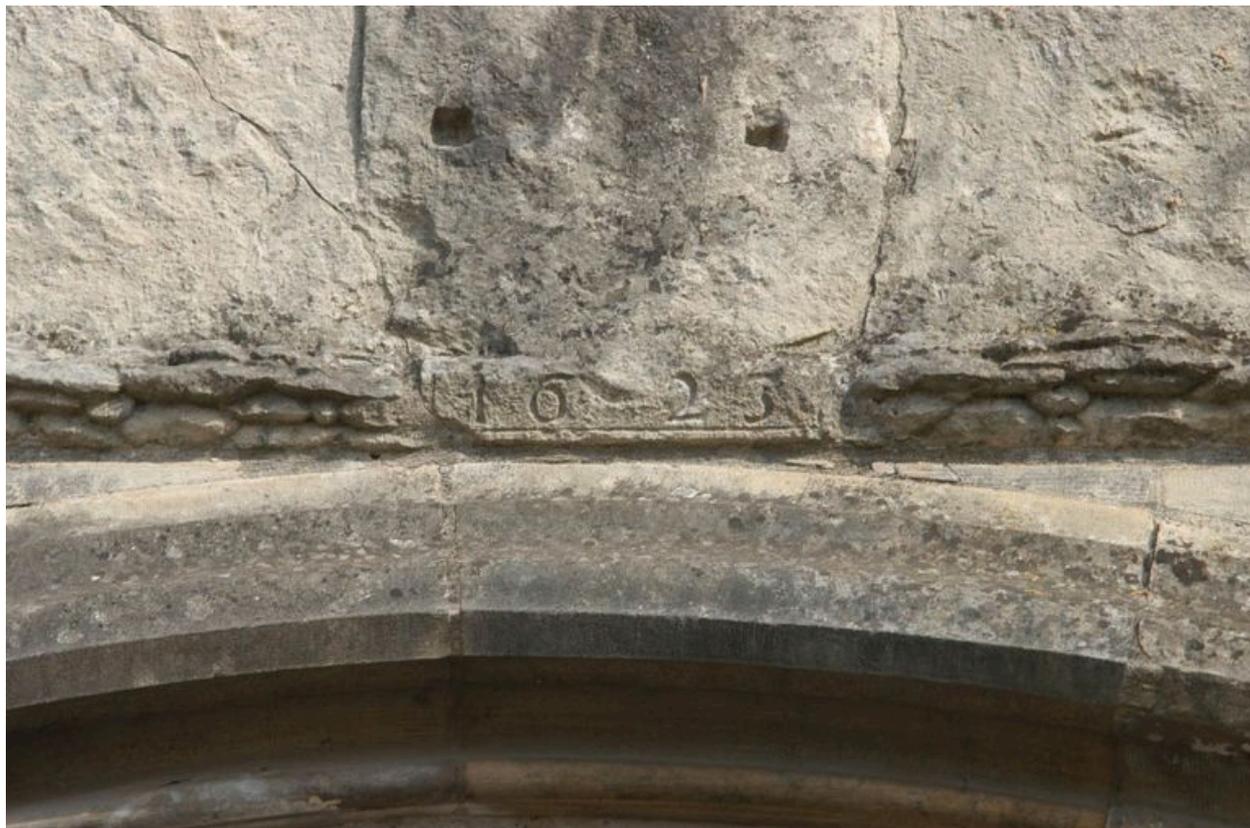
Détail sur la date portée.  
Phot. Thierry Lefébure  
IVR22\_20038000256NUCA

Détail sur la date portée.

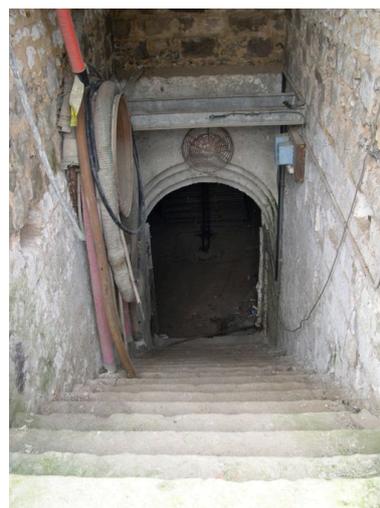
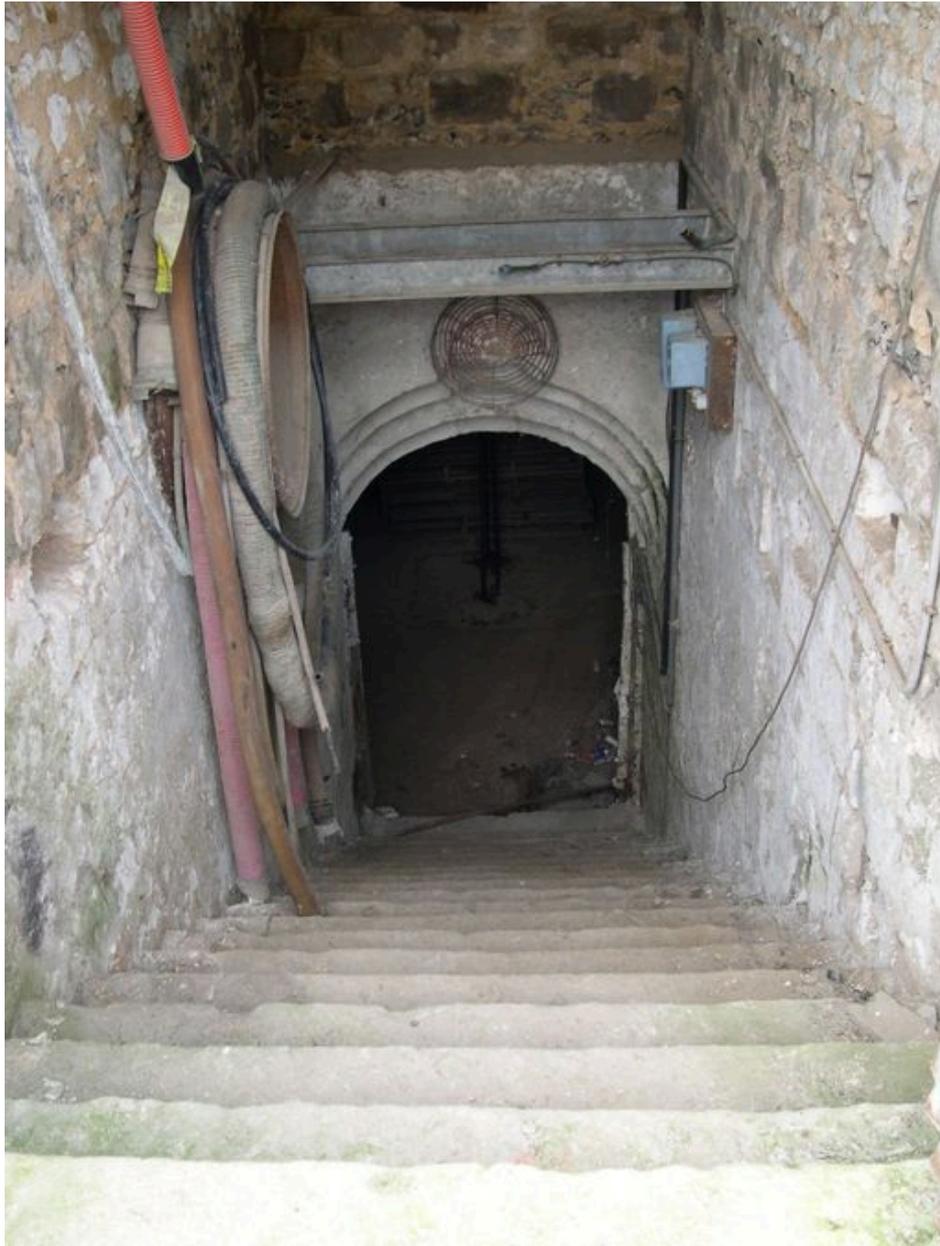
Détail sur l'accès aux caves.  
Phot. Isabelle Barbedor  
IVR22\_20038010158NUCA

Détail sur l'accès aux caves.
