Hauts-de-France, Oise
Blancfossé

L'habitat du village de Blancfossé

Numéro de dossier : IA60005253

Cadre de l'étude : inventaire topographique Communauté de communes Oise Picarde

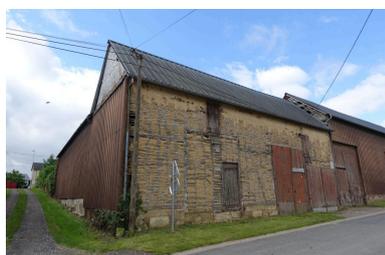
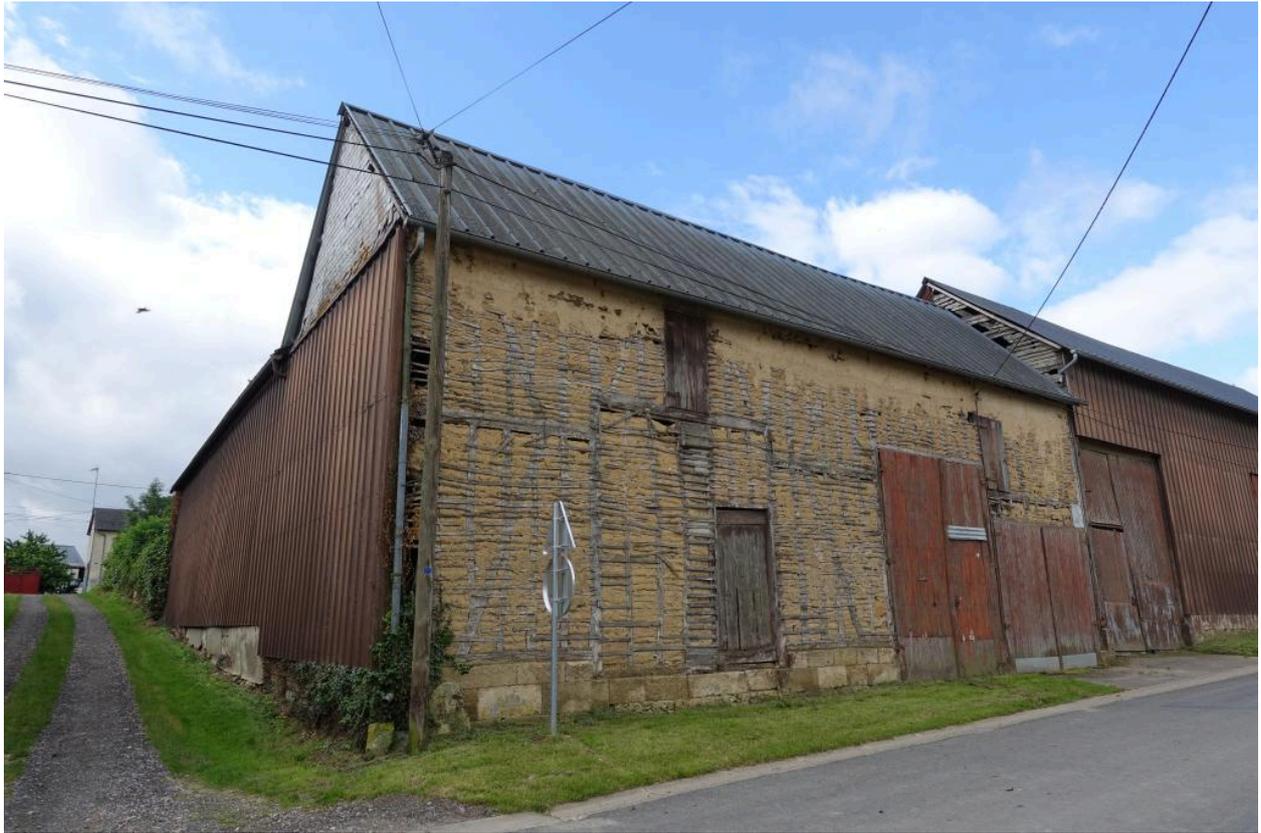
Grange de la ferme au n°41 Grande
Rue, vue depuis le nord-est.
Phot. Lucile Chamignon
IVR32_20226005005NUCA

Grange de la ferme au n°41 Grande Rue, vue depuis le nord-est.

Il est parfois difficile de distinguer nettement la ferme de l'habitation d'un tisserand. Les activités agricoles complétaient bien souvent le revenu d'un fileur de laine ou d'un serger. Le n°26 (ill.) Grande Rue comporte ainsi une ouverture pour l'atelier et une porte à engranger les récoltes, de forme plus étirée. La polyvalence des activités était bien souvent de mise. Des fermes au sens strict peuvent être identifiées lorsque l'atelier sur rue est remplacé par une grange. Cette forme se rattache alors à la typologie de la ferme picarde, caractérisée par une grange sur rue et un logis en fond de cour (n°14, 35 (ill.), 41 (ill.) Grande Rue, n°5 rue du Sac).

Les maçonneries en torchis et pans de bois, matériaux traditionnels du bâti du plateau picard, sont encore très nombreuses à Blancfossé (n°39 (ill.), 41 (ill.), 45 Grande Rue, n°11 (ill.) rue du Colombier). Dans la seconde moitié du 19^e siècle cependant, de nombreux édifices sont reconstruits en brique. Cette évolution commune aux villages du plateau picard est possible grâce à la diffusion de la brique industrielle. À Blancfossé, ce sont surtout les bâtiments agricoles des grosses exploitations qui bénéficient de telles reconstructions. La bergerie et la grange de la ferme du château, mais également celles du n°19 (ill.) ou 42 (ill. avec date portée : "1854") de la Grande Rue, en offrent de remarquables exemples. Au 20^e siècle, la brique continue sa progression et concerne davantage les logis (n°21 (ill.), 27, 29 (ill.) Grande Rue).

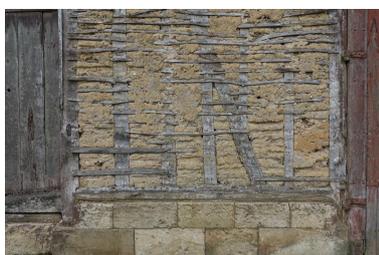
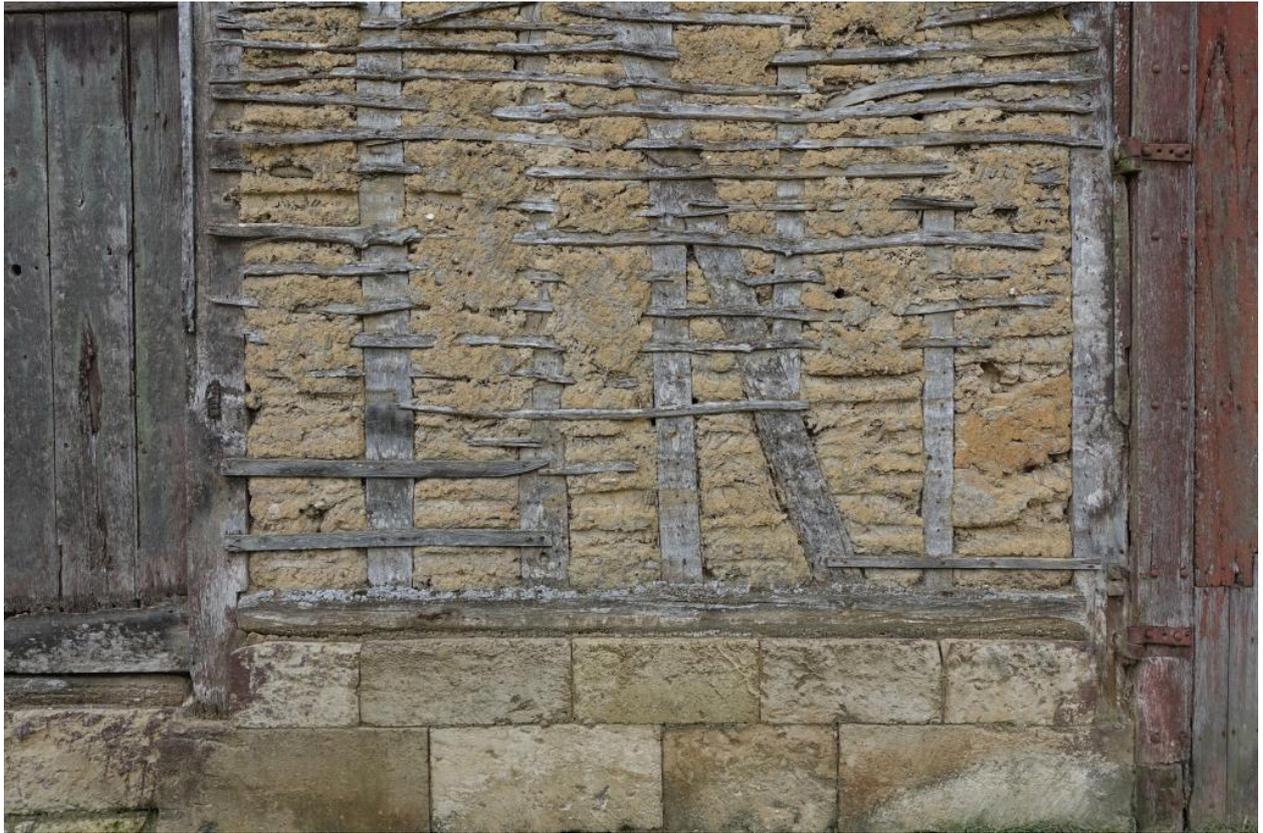
Détail de la mise en œuvre du
solin et du torchis pan de bois,
grange au n°41 Grande Rue.
Phot. Lucile Chamignon
IVR32_20226005006NUCA

Détail de la mise en œuvre du solin et du torchis pan de bois, grange au n°41 Grande Rue.
