Hauts-de-France, Oise
Blancfossé

L'habitat du village de Blancfossé

Numéro de dossier : IA60005253

Cadre de l'étude : inventaire topographique Communauté de communes Oise Picarde

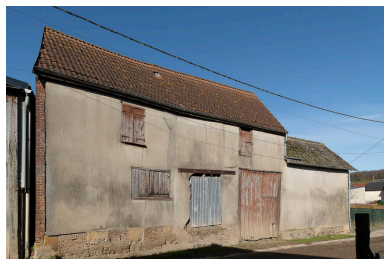
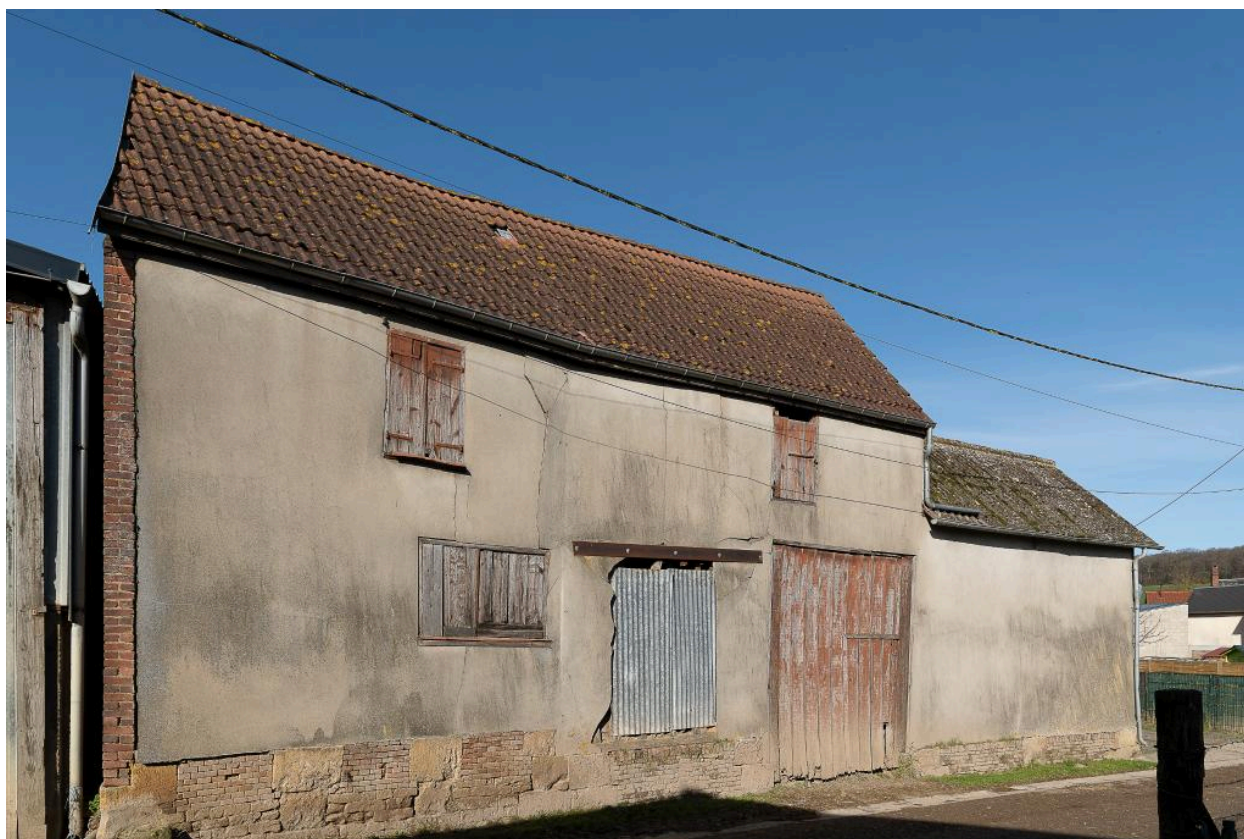
Ancien bâtiment de grange avec entrée charretière et atelier de serger (?), n°25 Grande Rue (côté rue du Colombier).

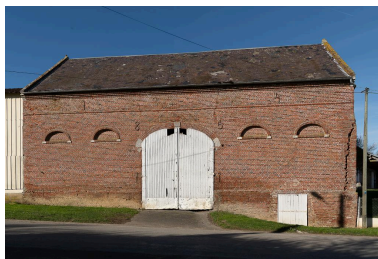
Grange au n°42 Grande rue, vue depuis le sud (date portée : "1854").
Phot. Marc Kérignard
IVR32_2022600019NUCA

Grange au n°42 Grande rue, vue depuis le sud (date portée : "1854").

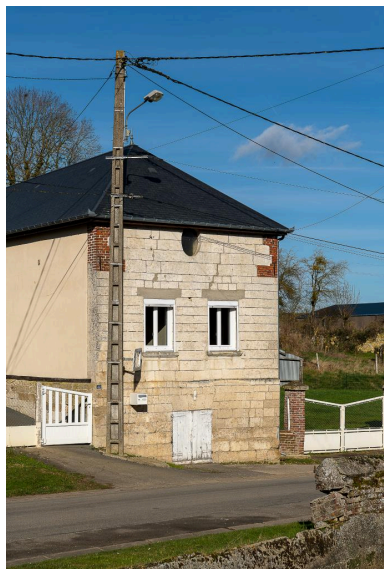
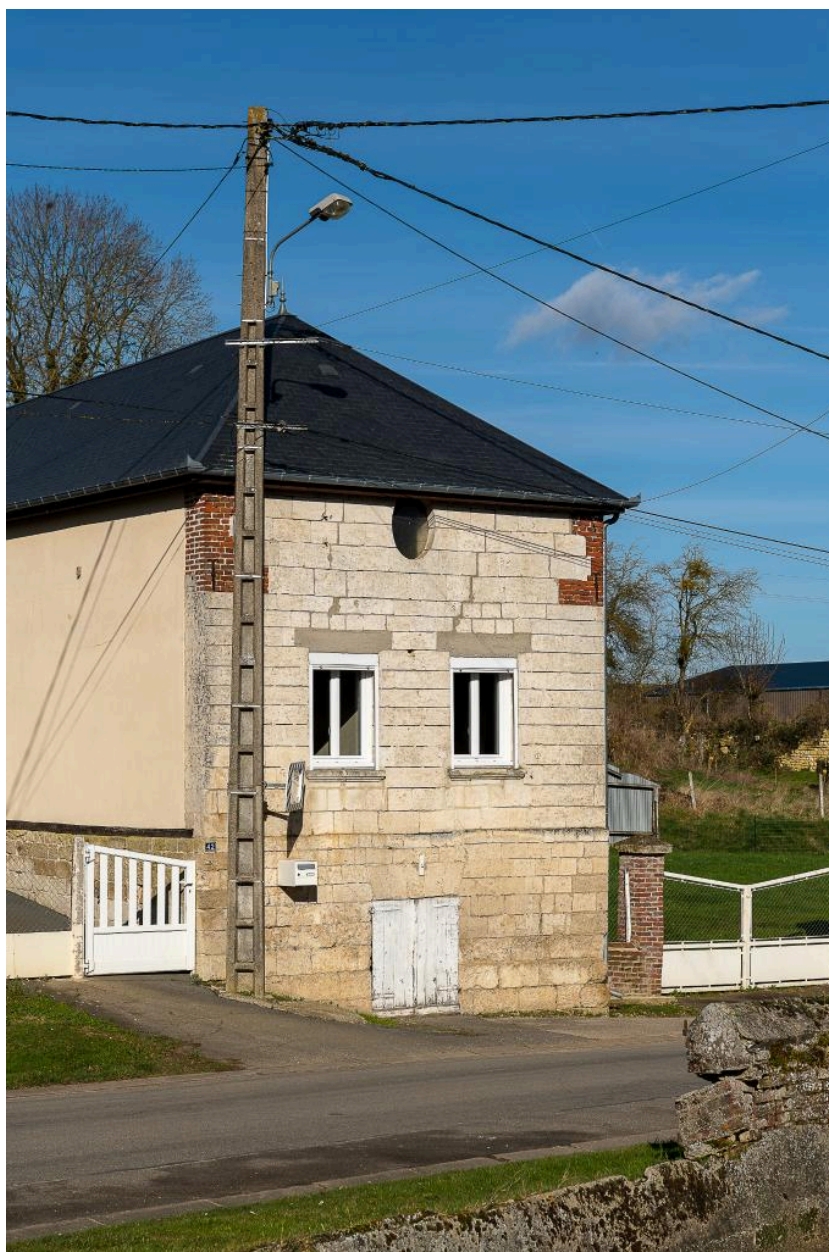
Vue depuis le sud du pignon en pierre du logis au n°42 Grande Rue.

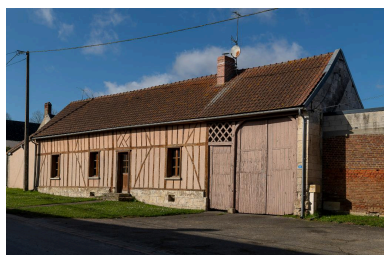
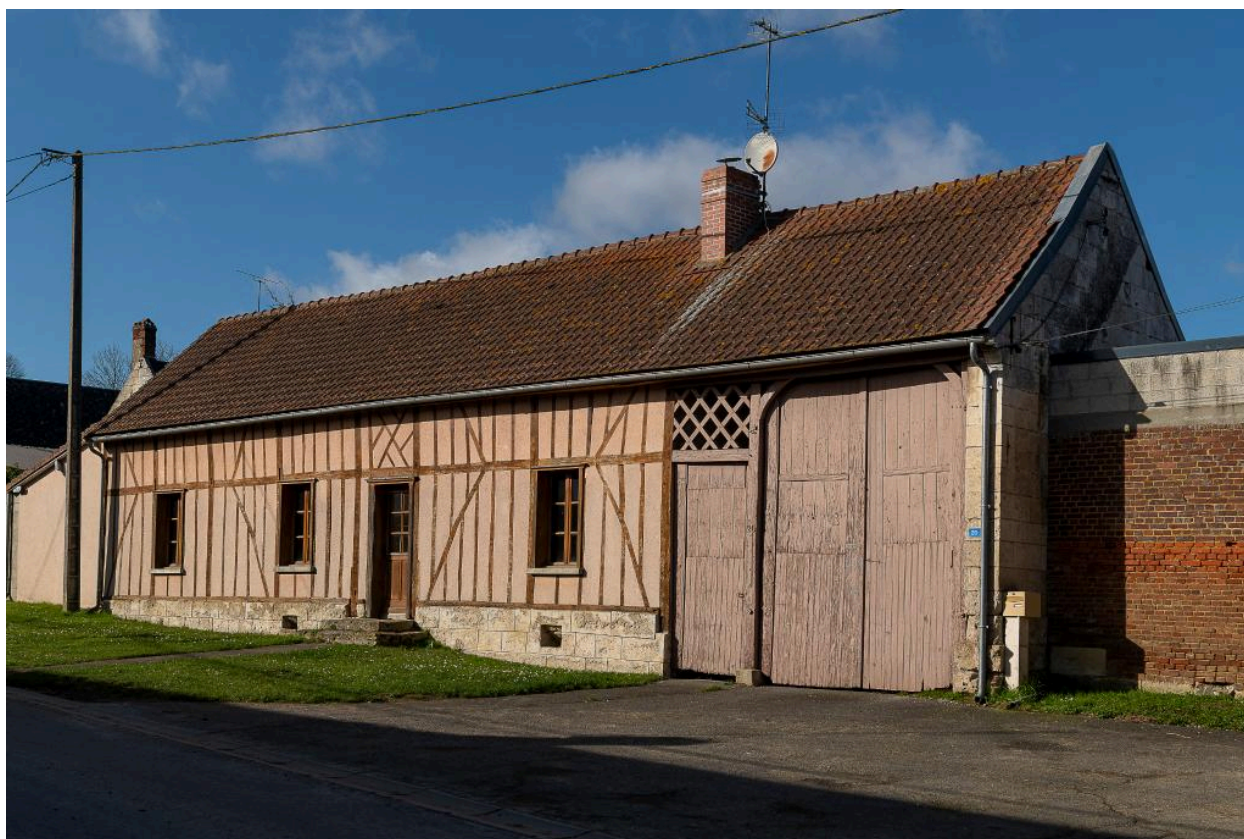
Le second type de ferme se rapporte à des exploitations de taille plus importante. Les bâtiments agricoles sont alors distribués autour d'une vaste cour. La **ferme de l'ancien château de Blancfossé** est typique de cette forme. À Blancfossé, les logis de ces fermes sont le plus souvent alignés sur la rue et prolongés par une entrée charretière (n°18 (ill.), 19 (ill.), 20 (ill.), 27 Grande Rue). Les impostes ajourées au-dessus des portes piétonnes de certains logis sont particulièrement remarquables (n°18 (ill.) et 20 (ill.) Grande Rue).

Les solins et murs coupe-feu habituellement en brique dans les autres villages sont presque systématiquement en pierre à Blancfossé (n°20 (ill.), 24, 33 (ill.) Grande Rue, n°5 rue du Sac). La présence de carrières de pierre près du village peut expliquer cette caractéristique propre à ce village. Elle peut également avoir été motivée par les choix de construction qui ont fait suite à l'important incendie qu'a connu le village en 1783. Un emploi plus généralisé de la pierre devait permettre de limiter les destructions d'un potentiel nouvel incendie.

Logis prolongé d'une porte piétonne et d'une entrée charretière, n°20 Grande Rue, vue depuis le sud-est.

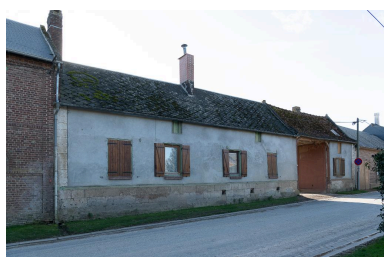
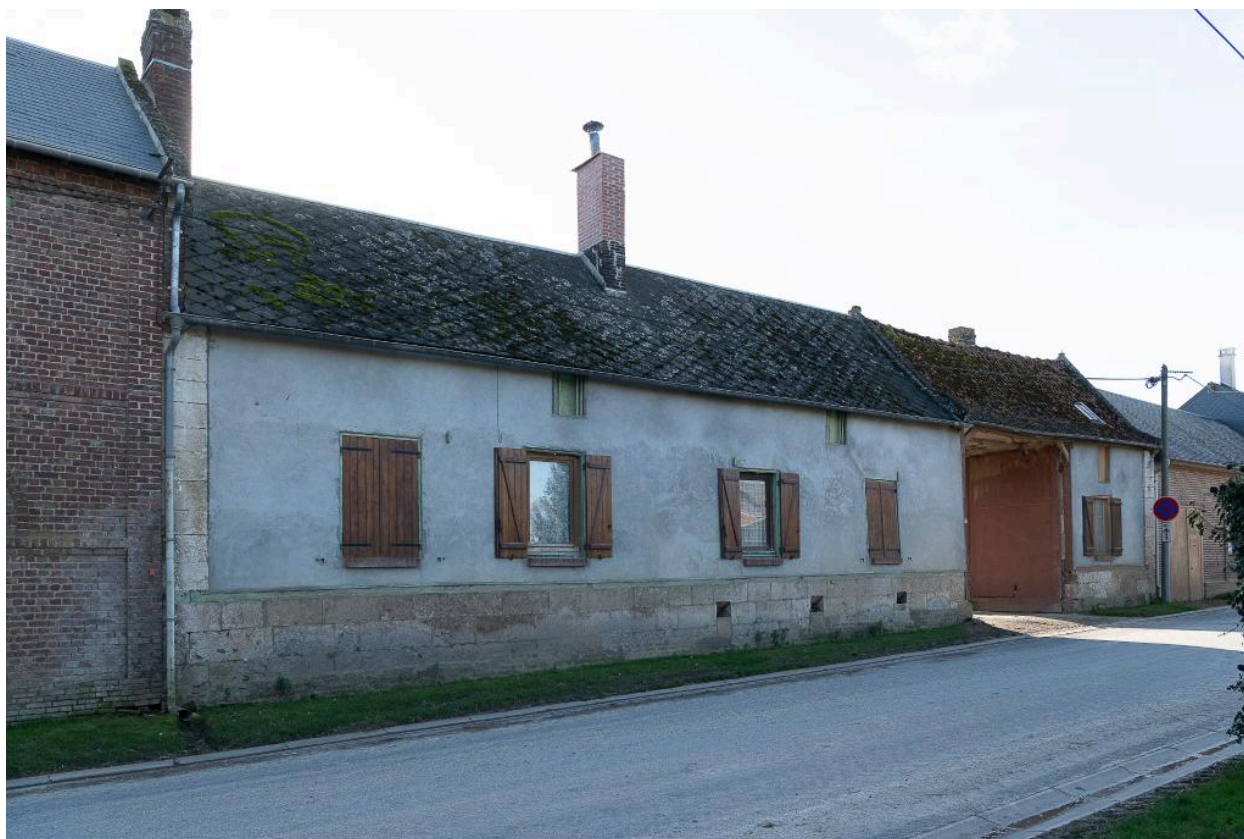
Logis de ferme sur rue prolongé d'une entrée charretière, n°19 Grande Rue, vu depuis le nord-est.

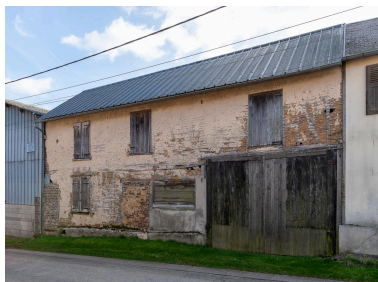
Les maisons des sergers puis tisserands qui sont majoritaires dans la population du village jusqu'au dernier quart du 19^e siècle sont plus difficiles à identifier. Blancfossé compte toutefois plusieurs exemples particulièrement bien conservés de ce qui semblaient être des ateliers d'artisans textiles. Ces édifices prennent la forme d'un atelier sur rue avec entrée charretière. Un ancien volet, large mais de faible hauteur, peut être identifié avec l'ouverture de l'atelier sur la rue, permettant de l'éclairer. Le logis se trouvait alors le plus souvent en fond de cour (n°25 (côté rue du Colombier), 26 (ill.), 28, 31 (ill.), 45 Grande Rue, n°14 rue du Calvaire). Plus rarement, il jouxtait l'atelier (n°10 rue de l'Église, n°4 (ill.) rue du Calvaire).

Ancienne maison de serger avec logis et atelier, n°4 rue du Calvaire, vue depuis l'ouest.

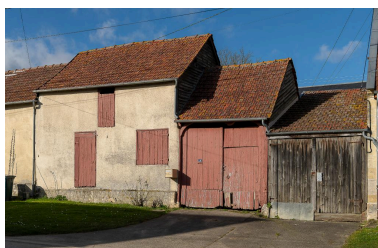
Il est parfois difficile de distinguer nettement la ferme de l'habitation d'un tisserand. Les activités agricoles complétaient bien souvent le revenu d'un fileur de laine ou d'un serger. Le n°26 (ill.) Grande Rue comporte ainsi une ouverture pour l'atelier et une porte à engranger les récoltes, de forme plus étirée. La polyvalence des activités était bien souvent de mise. Des fermes au sens strict peuvent être identifiées lorsque l'atelier sur rue est remplacé par une grange. Cette forme se rattache alors à la typologie de la ferme picarde, caractérisée par une grange sur rue et un logis en fond de cour (n°14, 35 (ill.), 41 (ill.) Grande Rue, n°5 rue du Sac).

Bâtiment de grange et d'atelier de serger (?) prolongé d'une entrée charretière, n°26 Grande Rue, vue depuis le sud.

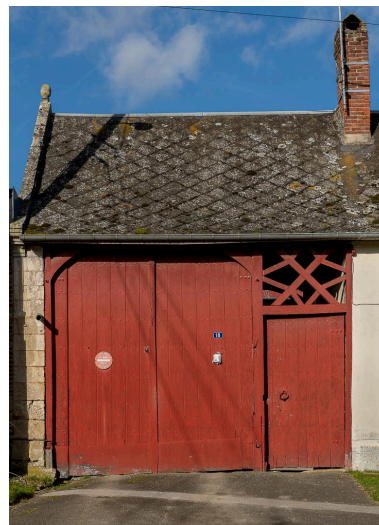
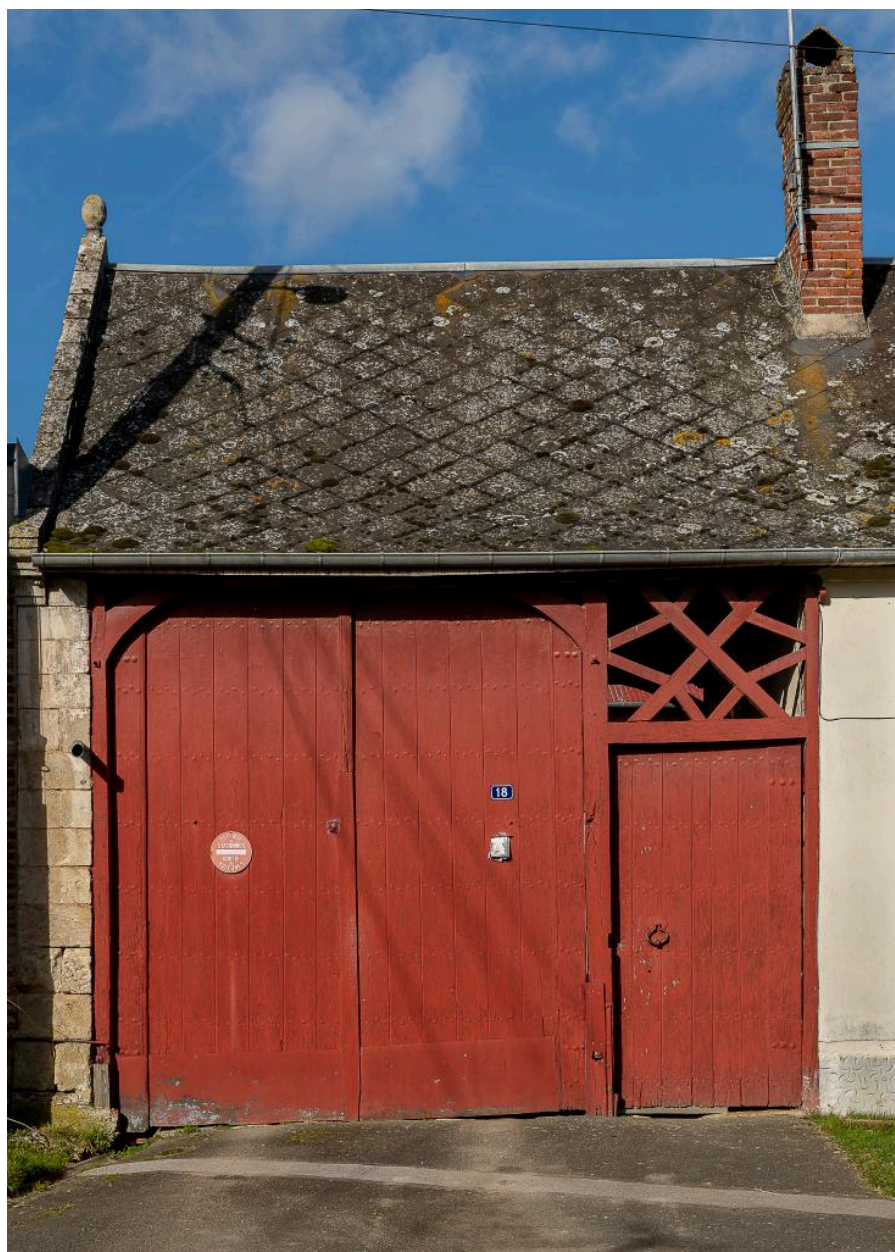
Porte charretière et entrée piétonne surmontée d'une imposte ajourée, n°18 Grande rue, vue depuis le sud.

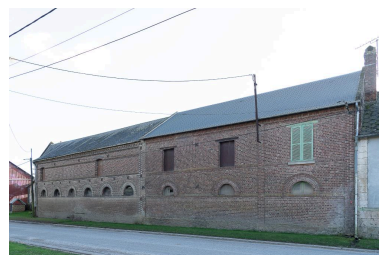
Bâtiments agricoles au n°19 Grande Rue, vue depuis le nord.

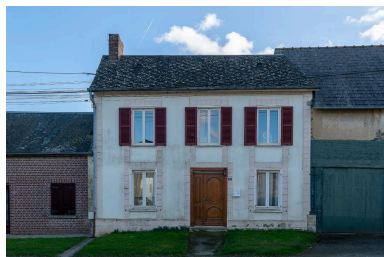
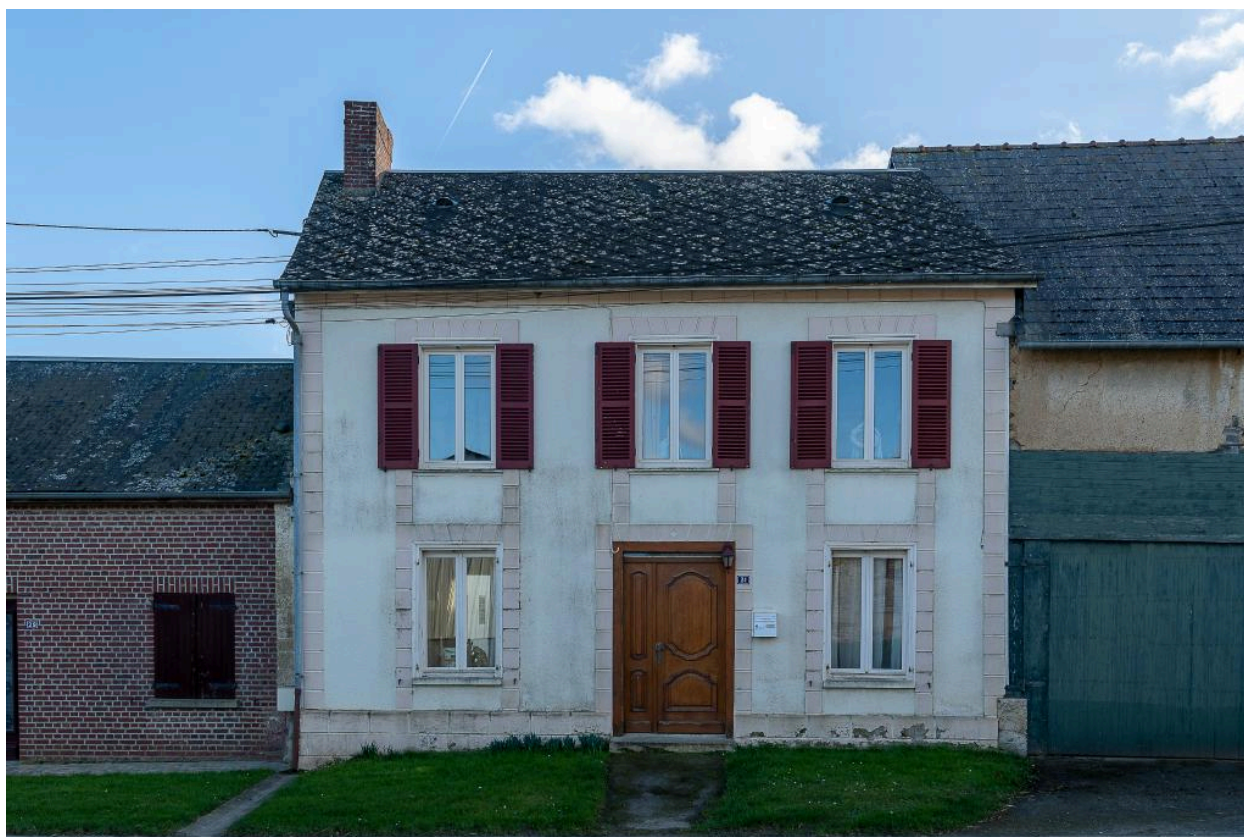
Les quelques commerces cités dans les recensements de population et en activité dans le village jusqu'au début du 20^e siècle pourraient être identifiés avec ces édifices (n°16, 30 et 31 (ill.) Grande Rue).

Ancien commerce (?), n°31
Grande Rue, vue depuis le nord.
Phot. Marc Kérignard
IVR32_20226000051NUCA

Ancien commerce (?), n°31 Grande Rue, vue depuis le nord.

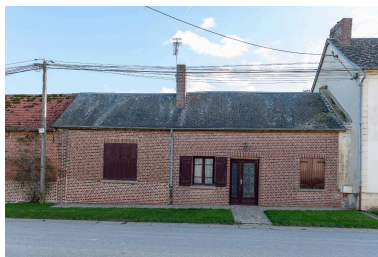
Les maçonneries en torchis et pans de bois, matériaux traditionnels du bâti du plateau picard, sont encore très nombreuses à Blancfossé (n°39 (ill.), 41 (ill.), 45 Grande Rue, n°11 (ill.) rue du Colombier). Dans la seconde moitié du 19^e siècle cependant, de nombreux édifices sont reconstruits en brique. Cette évolution commune aux villages du plateau picard est possible grâce à la diffusion de la brique industrielle. À Blancfossé, ce sont surtout les bâtiments agricoles des grosses exploitations qui bénéficient de telles reconstructions. La bergerie et la grange de la ferme du château, mais également celles du n°19 (ill.) ou 42 (ill. avec date portée : "1854") de la Grande Rue, en offrent de remarquables exemples. Au 20^e siècle, la brique continue sa progression et concerne davantage les logis (n°21 (ill.), 27, 29 (ill.) Grande Rue).

Ancien commerce, n°29 Grande
Rue, vue depuis le nord.
Phot. Marc Kérignard
IVR32_20226000052NUCA

Ancien commerce, n°29 Grande Rue, vue depuis le nord.

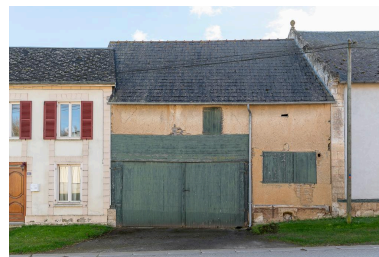
Ancien atelier de serger (?), n°31
Grande Rue, vue depuis le nord.
Phot. Marc Kérignard
IVR32_20226000055NUCA

Ancien atelier de serger (?), n°31 Grande Rue, vue depuis le nord.

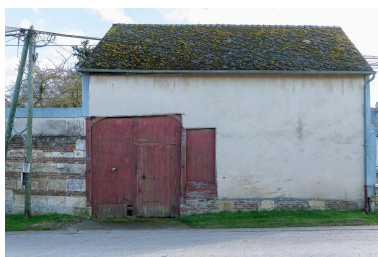
Grange sur rue avec entrée
charretière, n°35 Grande
Rue, vue depuis le nord.
Phot. Marc Kérignard
IVR32_20226000058NUCA

Grange sur rue avec entrée charretière, n°35 Grande Rue, vue depuis le nord.

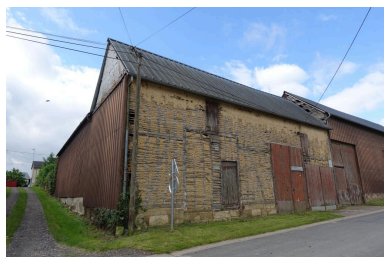
Grange de la ferme au n°41 Grande
Rue, vue depuis le nord-est.
Phot. Lucile Chamignon
IVR32_20226005005NUCA

Grange de la ferme au n°41 Grande Rue, vue depuis le nord-est.

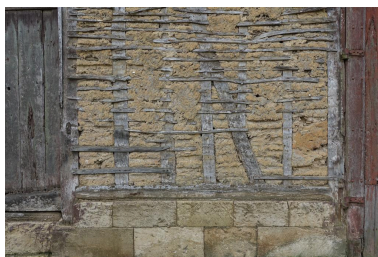
Détail de la mise en œuvre du
solin et du torchis pan de bois,
grange au n°41 Grande Rue.
Phot. Lucile Chamignon
IVR32_20226005006NUCA

Détail de la mise en œuvre du solin et du torchis pan de bois, grange au n°41 Grande Rue.

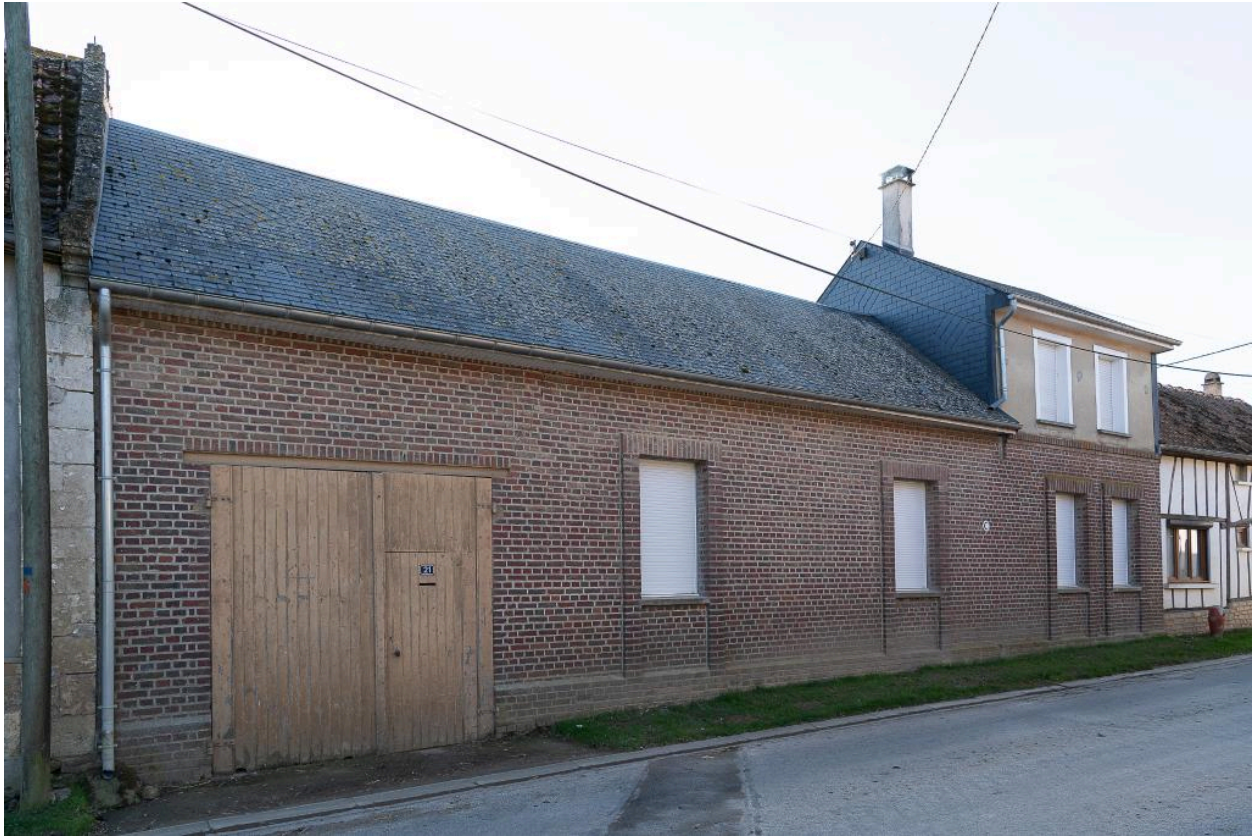
Logis sur rue reconstruit au milieu du 20e siècle, n°21 Grande Rue, vue depuis le nord-est.

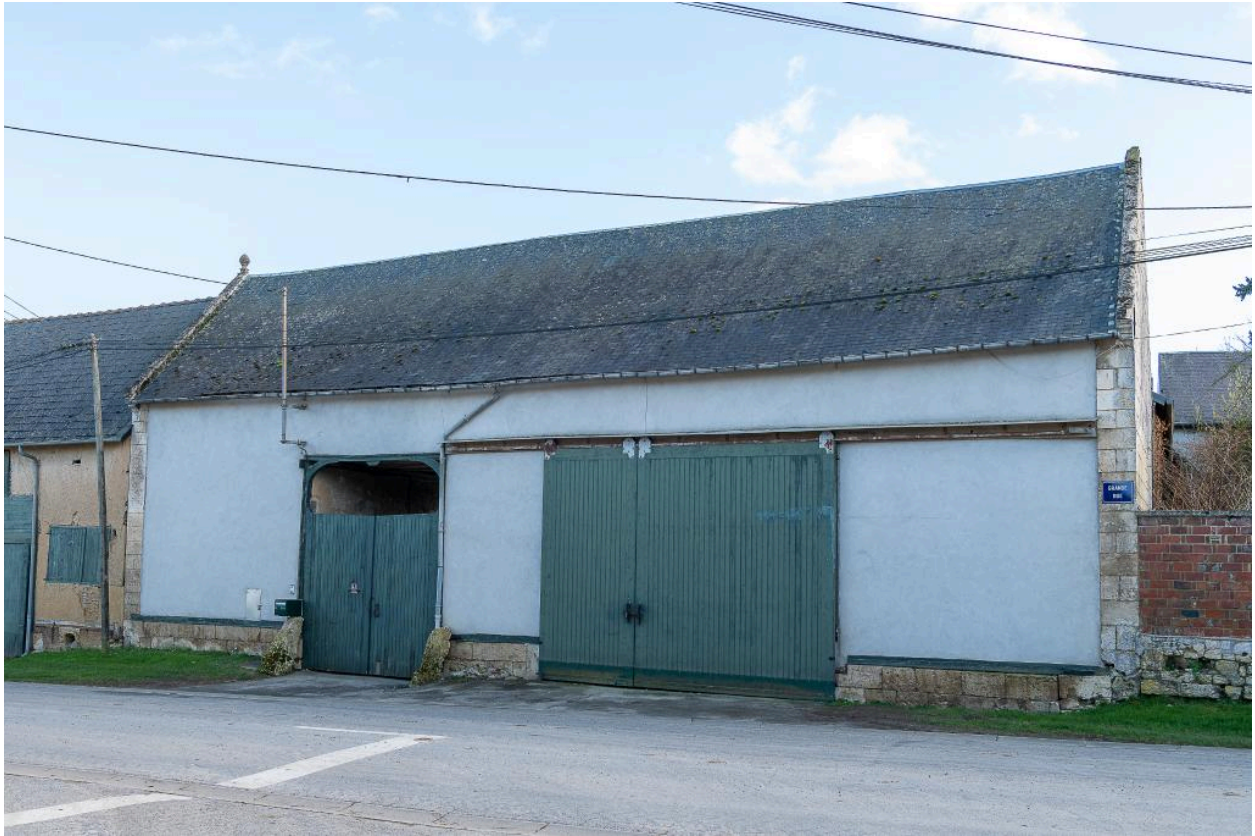
Grange sur rue avec entrée
charretière, n°33 Grande
Rue, vue depuis le nord.
Phot. Marc Kérignard
IVR32_20226000056NUCA

Grange sur rue avec entrée charretière, n°33 Grande Rue, vue depuis le nord.

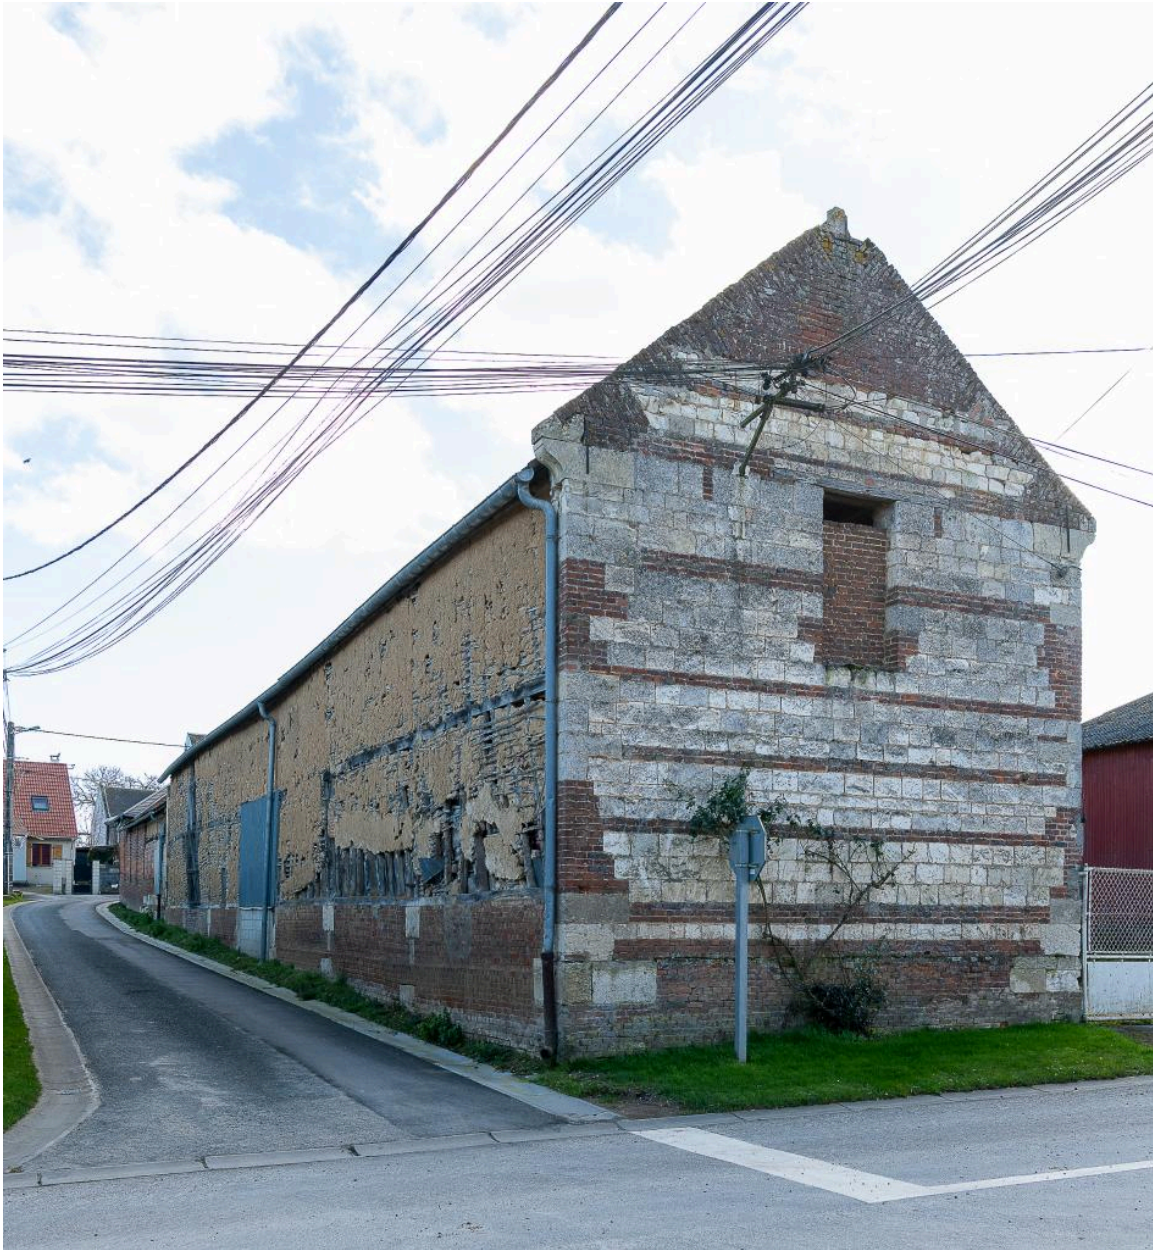
Bâtiments agricoles avec
pignon en pierre et brique, n°39
Grande Rue, vue depuis le nord.
Phot. Marc Kérignard
IVR32_20226000059NUCA

Bâtiments agricoles avec pignon en pierre et brique, n°39 Grande Rue, vue depuis le nord.
