Hauts-de-France, Nord  
Ochtezeele  
rue Principale

## Église paroissiale Saint-Omer

Numéro de dossier : IA59005799  
Date de l'enquête initiale : 2025  
Date(s) de rédaction : 2025  
Cadre de l'étude : inventaire topographique canton de Cassel  
Degré d'étude : étudié  
Référence du dossier Monument Historique : PA00107767

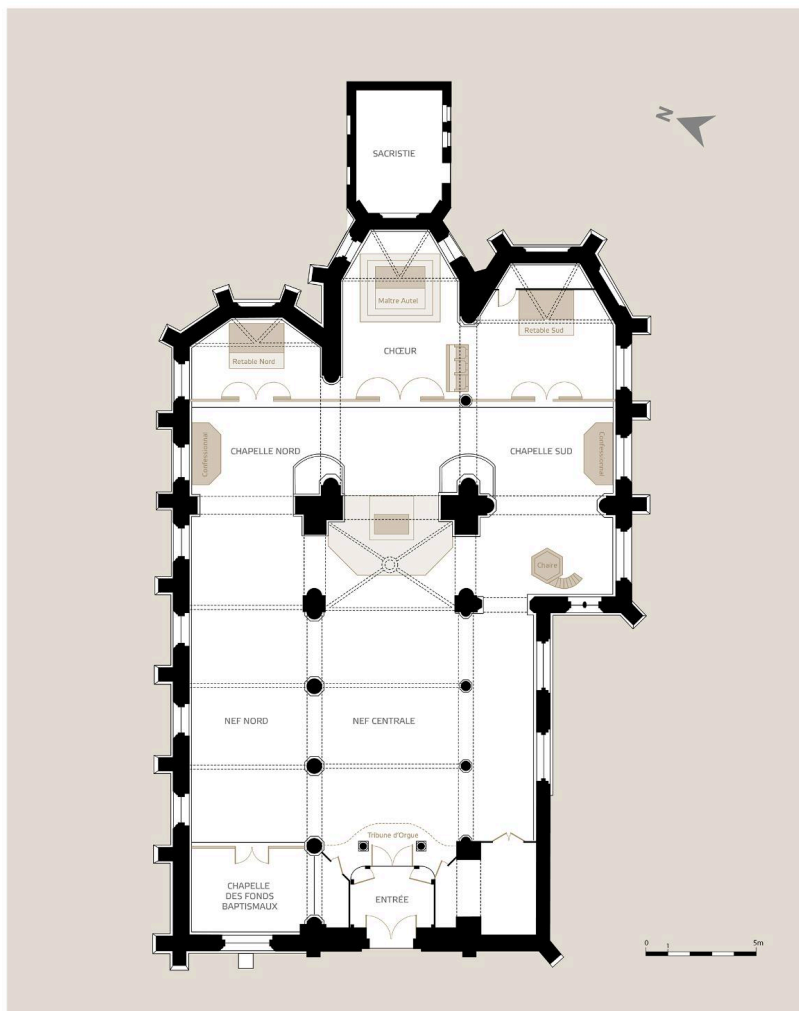
Plan de l'église Saint-Omer d'Ochtezeele.

L'église est orientée traditionnellement vers l'est. Elle est composée de trois vaisseaux et de six travées. Ses transformations au fil des siècles lui donnent aujourd'hui un plan original. Ses trois vaisseaux ont des dimensions similaires, ce qui la rapproche d'une église-halle, forme typique de la Flandre française. Cependant, le collatéral sud est composé de deux parties de largeur différentes, dues à leurs dates de constructions différentes. Sa partie occidentale est peu large et basse, tandis que sa partie orientale a une largeur et une hauteur similaires aux autres vaisseaux de l'église. Les trois vaisseaux, plus ou moins longs à l'est, sont terminés par des absides à pans coupés.

Un clocher se trouve au-dessus de la cinquième travée du vaisseau central. C'est un clocher octogonal qui repose sur une base carrée. Il est construit en charpente et couvert d'ardoises. Les trois vaisseaux de l'église, qui sont de même hauteur, sont chacun couverts d'une toiture à deux pans en ardoise. À l'ouest, comme le collatéral sud est plus bas que le reste de l'église, il est surmonté par une toiture en appentis qui couvre à la fois le vaisseau central et ce bas-côté.

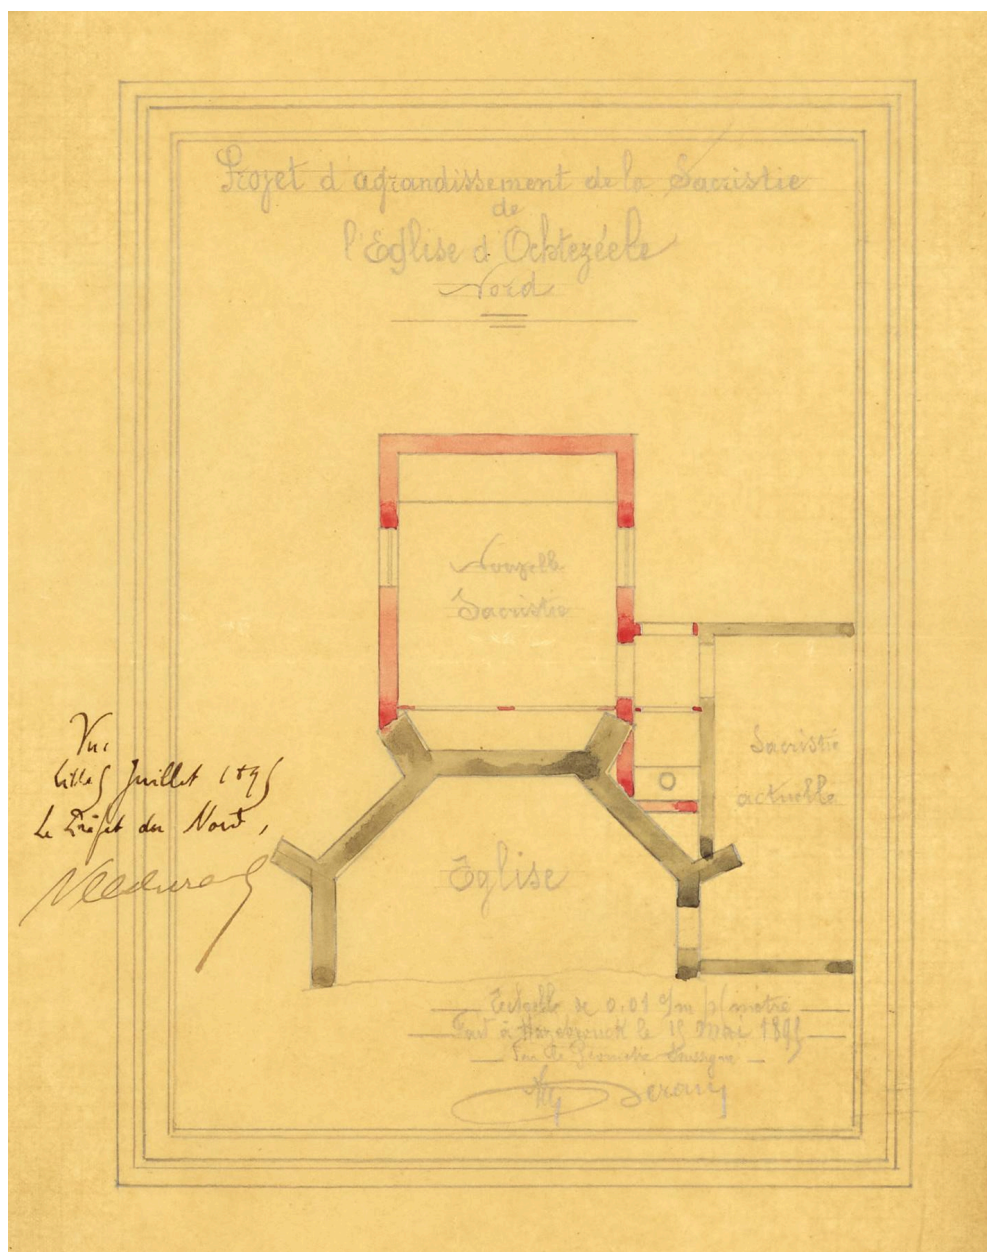
Projet d'agrandissement de la sacristie, 1895 (AD Nord).

En 1895, une annexe à la sacristie est construite par Jules Deram, architecte à Hazebrouck. Elle est placée à l'est du vaisseau central du chœur et communique avec la sacristie ancienne. Un plan du projet est dessiné le 15 mai 1895 par cet architecte. Le devis, daté du même jour que le plan, indique que l'annexe est construite en brique et couverte en zinc. Elle est éclairée par deux fenêtres à meneaux et carrelée avec de la céramique (AD Nord : 2 O 444/19). Sur le plan dessiné pour la construction de cette sacristie, une seule fenêtre était prévue de chaque côté. Ce plan comporte cependant des erreurs. En effet, l'abside du collatéral sud n'est pas dessinée et l'ancienne sacristie semble être trop longue (AD Nord : 2 O 444/20) : accolée à cette abside, elle bouchait partiellement une fenêtre, c'est pourquoi celle-ci est aujourd'hui partiellement murée.

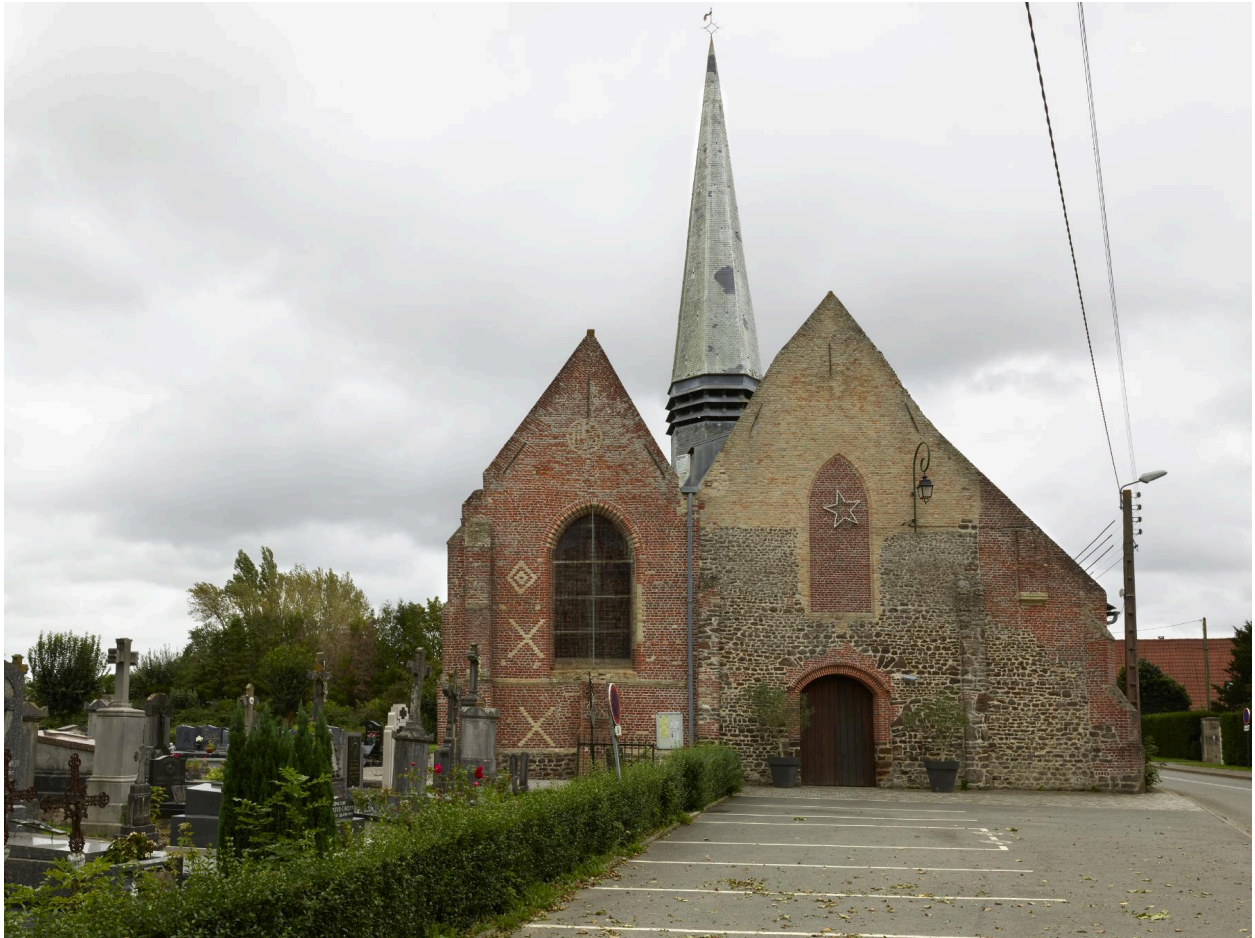
Façade principale de l'église Saint-Omer.

D'après Philippe Seydoux, l'église est fermée en 1688 à cause de son mauvais état, notamment causé par les guerres. Selon lui, la partie supérieure de la façade occidentale construite en brique jaune daterait du XVII<sup>e</sup> siècle. Mais une photographie, vraisemblablement datée du milieu du XX<sup>e</sup> siècle, prouve que la partie supérieure de ce pignon n'a pas toujours été uniforme. En effet, avant cette date, le pignon était à la fois composé de briques jaunes et rouges, et si une récente restauration récente unifié le mur, la délimitation est nette sur ce cliché entre le mur de grès et l'ajout en brique (cf. lien web). Toutefois, il est possible que le rehaussement du mur date bien du XVII<sup>e</sup> siècle : le portail est surmonté d'une baie en arc brisé formée par des briques jaunes, elle a donc probablement été percée dans la façade de l'édifice primitif lors de la reconstruction du pignon en briques jaunes et rouges. Cette baie a été murée en brique rouge plus tardivement.

L'entrée dans l'église se fait par une porte couverte d'un arc en anse de panier. La partie supérieure de cette porte est construite en brique tandis que la partie inférieure des piédroits est en grès. Le portail est surmonté d'une baie en arc brisé, formée par des briques jaunes. Cette baie est murée de briques rouges. Le vaisseau nord est aussi percé d'une grande baie en arc brisé qui éclaire l'intérieur de l'église. Le collatéral sud a, sur son pignon, un élément en saillie construit en brique rouge reposant sur un cul-de-lampe en brique jaune moulurée, qui semble plus haut que le toit actuel.

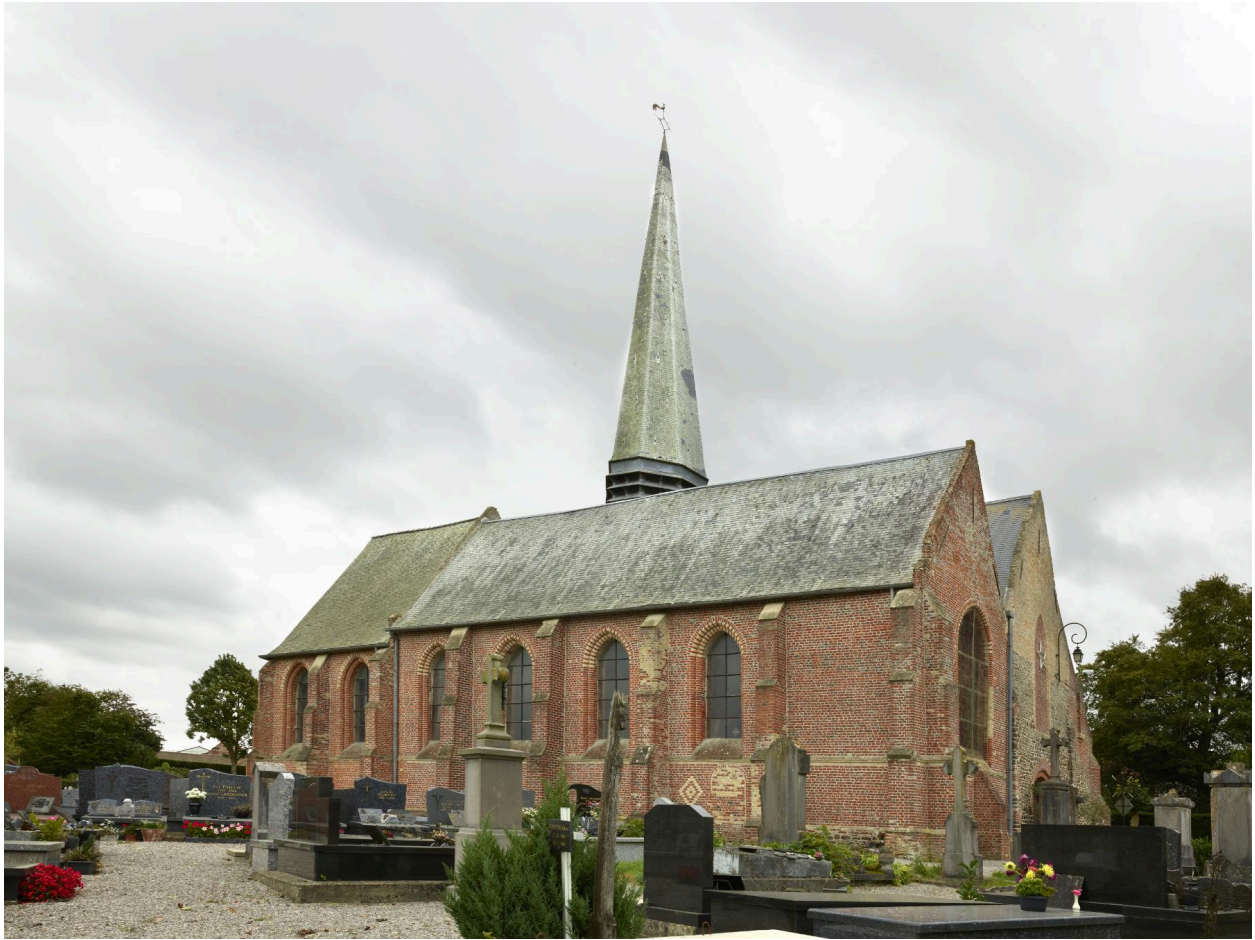
Bas-côté nord de l'église Saint-Omer.

Le vaisseau nord est percé de six fenêtres couvertes d'arcs brisés. Chaque arc porte un décor bichrome de briques jaunes et rouges. La partie étroite du vaisseau sud est percée de deux fenêtres très larges mais basses, qui sont couvertes d'un arc en anse de panier surbaissé. Cette partie du vaisseau sud comporte une porte murée en brique. Elle est couverte d'un arc brisé surbaissé décoré de briques jaunes moulurées. L'église dispose aussi d'un calvaire accolé à ce mur, couvert d'un toit à deux pans en ardoise. La partie large du vaisseau nord est percé de trois fenêtres couvertes d'arcs brisés au sud et d'une quatrième fenêtre à l'ouest, qui se trouve sur le retour de la partie large du vaisseau sud. Deux d'entre elles sont surmontées d'une voussure décorative en pierre. Au niveau du chevet, on retrouve cette voussure en pierre, qui surmonte les baies des vaisseaux central et sud. Les vaisseaux nord et central sont dotés d'une baie aveugle, car un retable est accolé au mur à l'intérieur de l'église. Au niveau du vaisseau sud, cette baie dispose d'une fenêtre décorée d'un réseau en pierre, de style gothique flamboyant. Sa partie supérieure est caractérisée par des soufflets. On voit encore la naissance de trois lancette trilobées. En effet, la partie basse de la fenêtre est murée car l'ancienne sacristie était accolée sur ce mur. Les autres pans des vaisseaux central et sud sont percés de fenêtres, vitrées ou aveugles. Les voussures en pierre qui surmontent les baies des vaisseaux central et sud reposent sur des culots sculptés de décors végétaux ou anthropomorphes. Certains ont été buchés. L'un de ces culots, situé sur l'une des baies du vaisseau sud, est gravé de la date portée 1541 (ill.). Une autre date portée "1776" (ill.), gravée sur un bloc calcaire, se trouve sous cette fenêtre décoré d'un réseau gothique flamboyant. La fenêtre qui se trouve sur le mur occidental de la partie large du vaisseau sud est composée de deux lancettes en plein cintre, et surmontée de deux mouchettes.

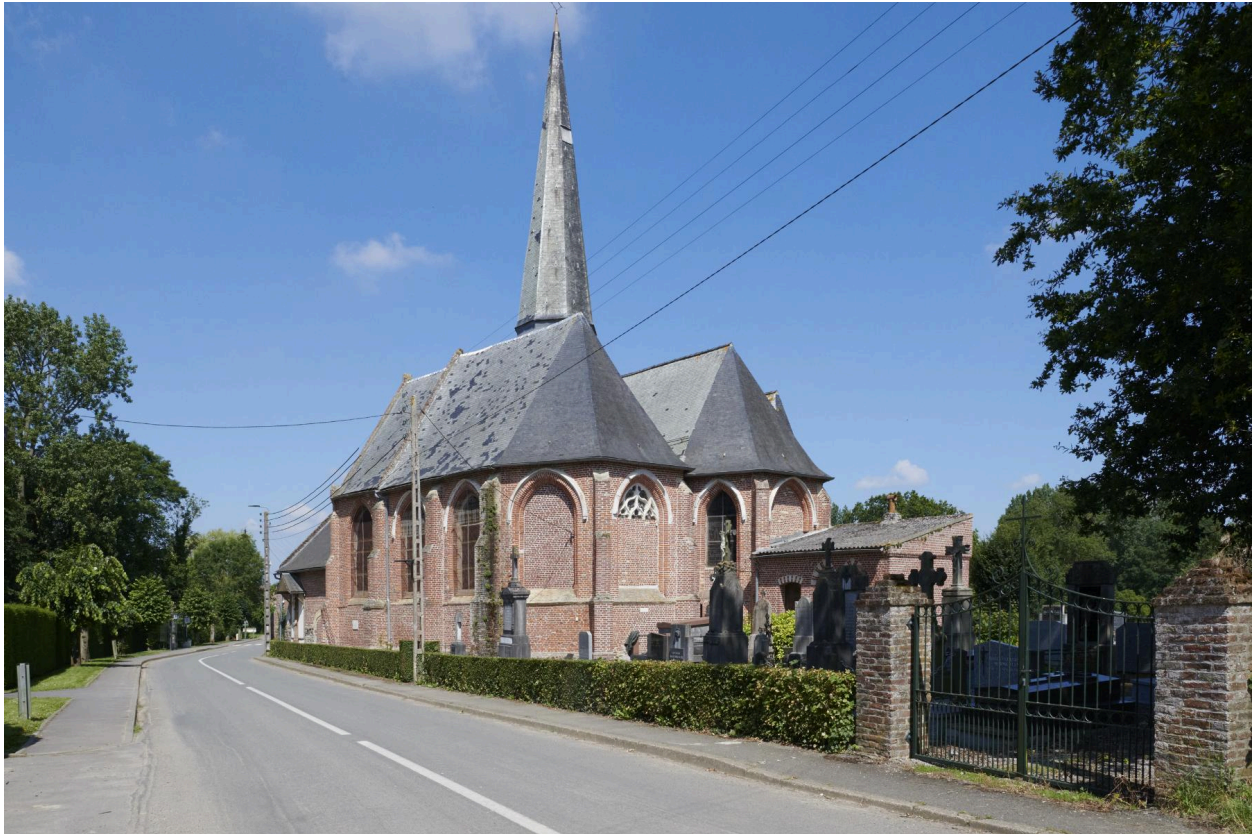
Bas-côté sud, depuis la route.

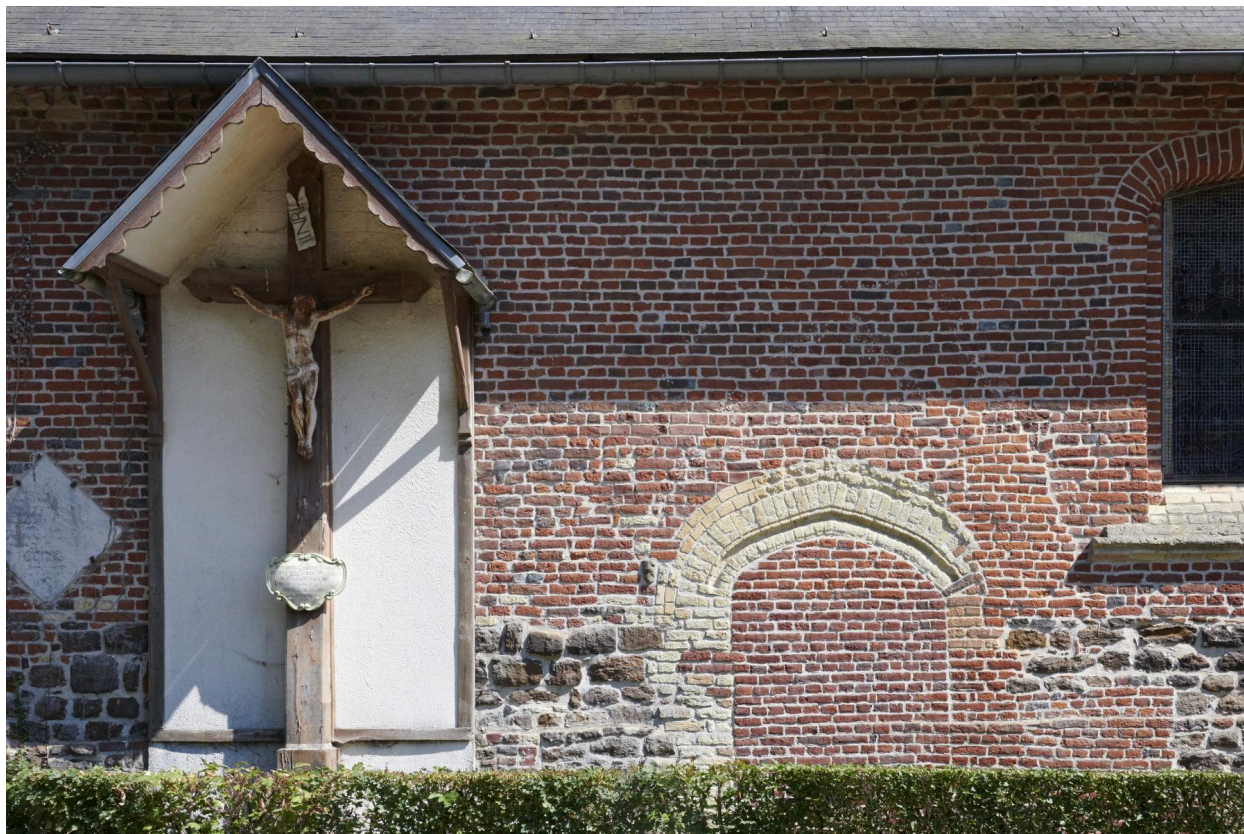
Détail du bas-côté sud, calvaire adossé et porte murée.

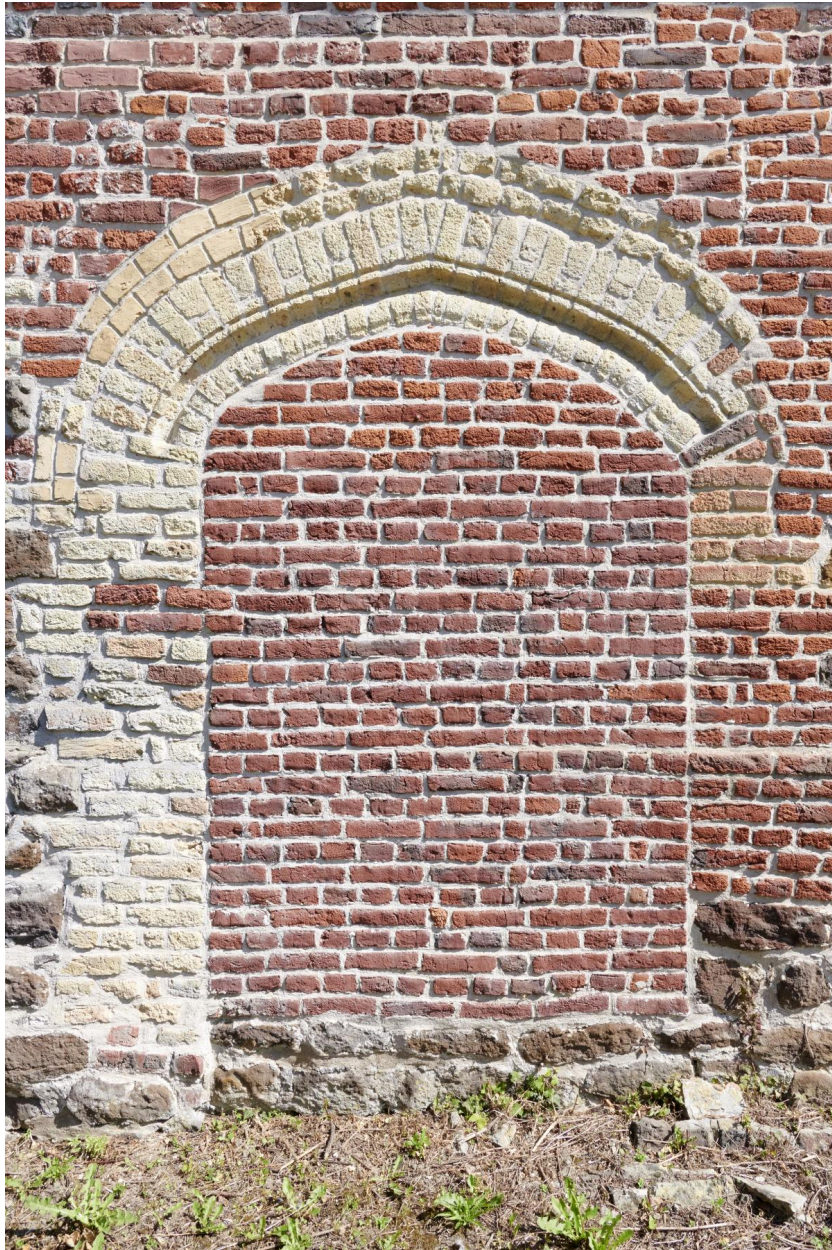
Ancienne entrée murée dans le bas-côté sud.

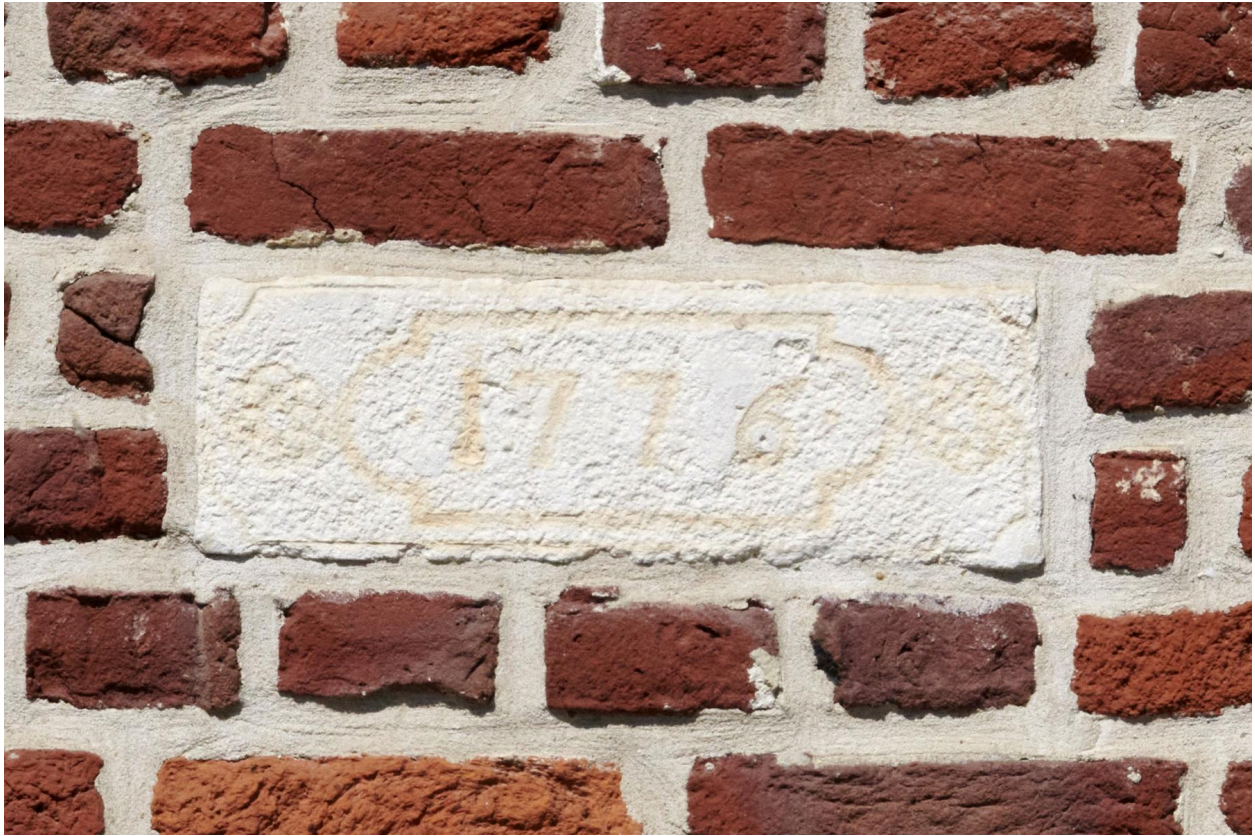
Date portée 1776 sur la face extérieure de la chapelle axiale sud.

Une date portée "1776" située sur le soubassement du vaisseau sud, au niveau du chevet, indique une période de travaux à cette date. Toutefois, les sources archivistiques ne permettent pas de déterminer son type ni son ampleur (simple restauration, ou construction). Cette date pose question : l'autre date portée au niveau du chevet du vaisseau sud : "1541", correspond à la forme du réseau flamboyant de la fenêtre. Il est donc possible que la date de 1776 ne renvoie que vers une restauration, ou à une reprise du soubassement. Cela peut aussi correspondre à la construction de l'ancienne sacristie, qui se trouvait à cet endroit jusqu'au XX<sup>e</sup> siècle. La date portée de 1776 se serait située alors à l'intérieur de l'édifice. D'après Monsieur Tible, dans le *Bulletin du Comité flamand de France* de 1904, l'église d'Ochtezeele est désaffectée et fermée en 1794, puis est affectée aux activités d'une société populaire (Tible, 1904).

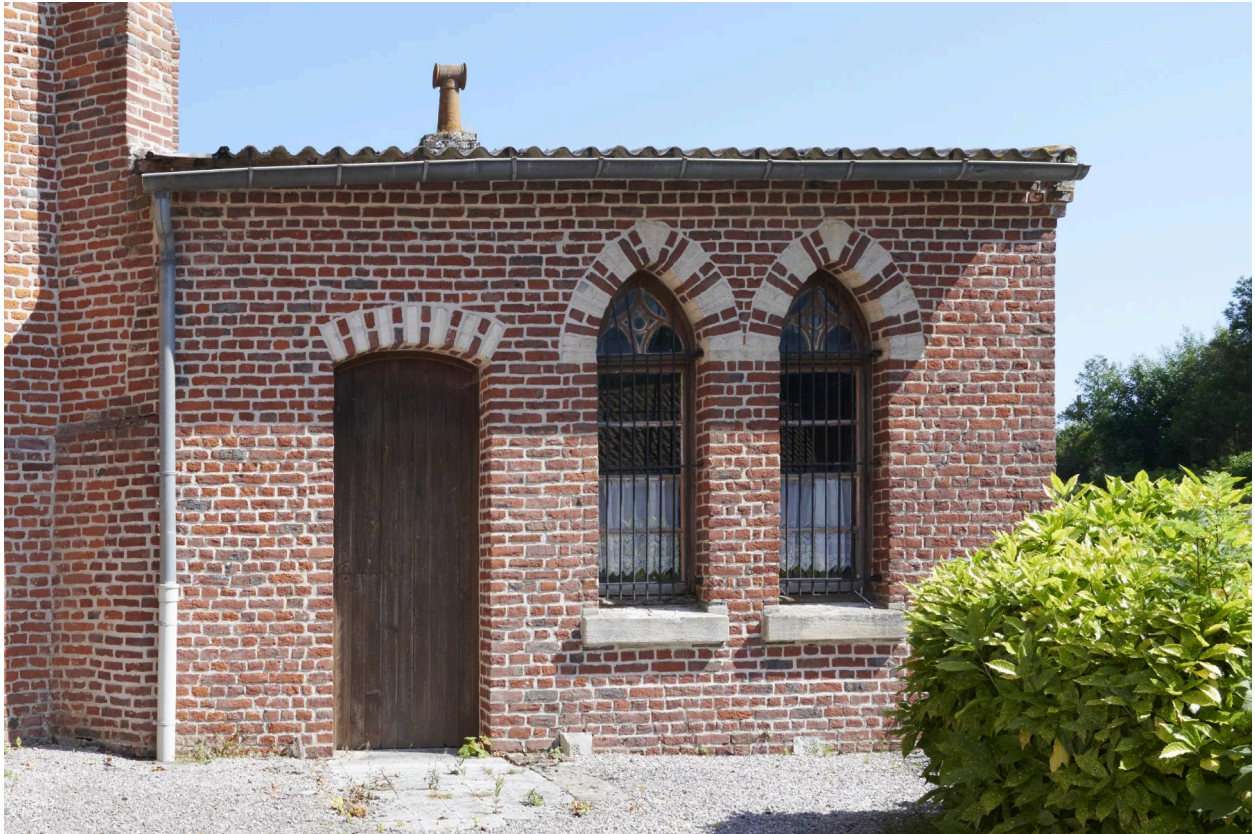
Sacristie.

Une sacristie de plan allongé est ajoutée à l'est du vaisseau central et ne communique pas avec l'église : son seul accès se trouve dans le cimetière. Cette sacristie dispose d'une toiture en appentis, couverte en fibrociment. Elle est construite en brique et est percée de deux fenêtres en arc brisé au nord et au sud, en plus d'une porte accessible au sud. Les fenêtres situées au nord sont murées. Les baies de cette sacristie reprennent le décor bichrome, de briques jaunes et rouges, des baies nord de l'église.

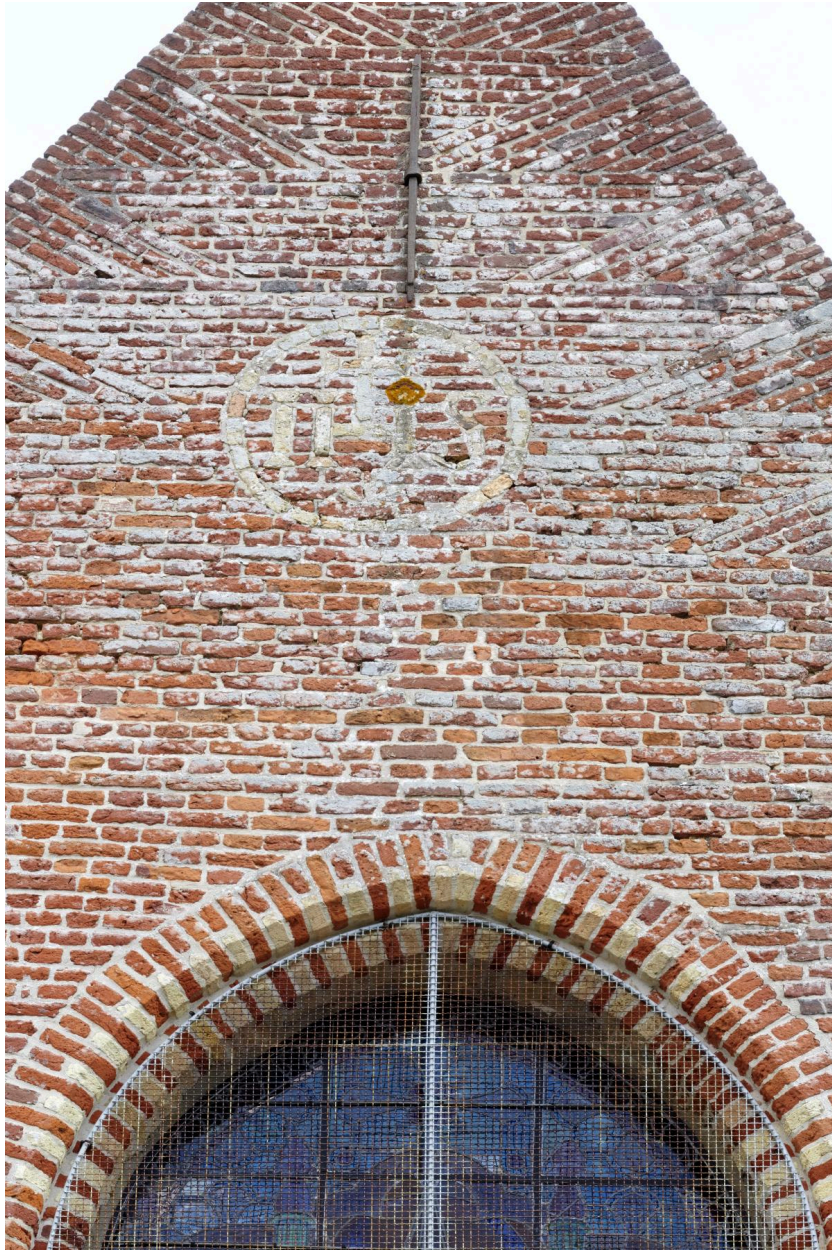
Détail de la façade, symbole IHS en brique jaune.

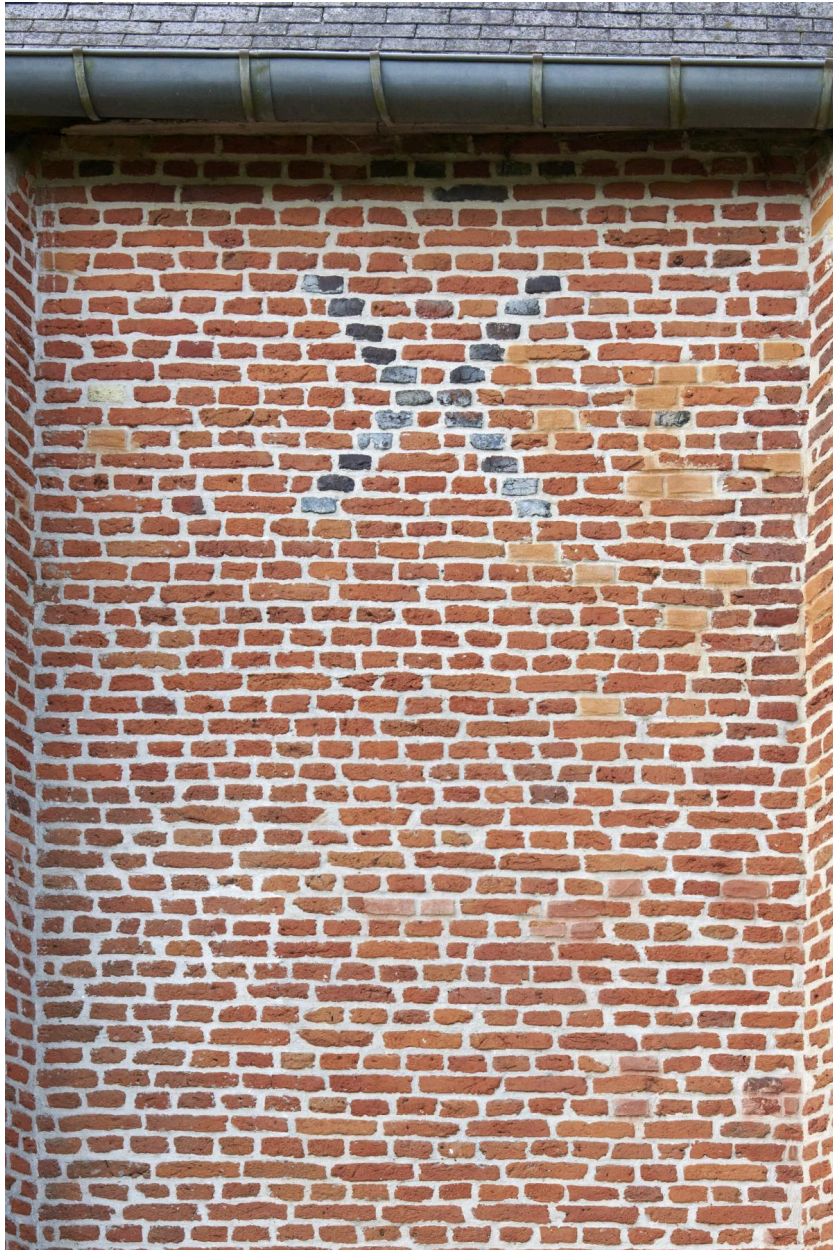
Croix de Saint-André réalisée en brique noire.

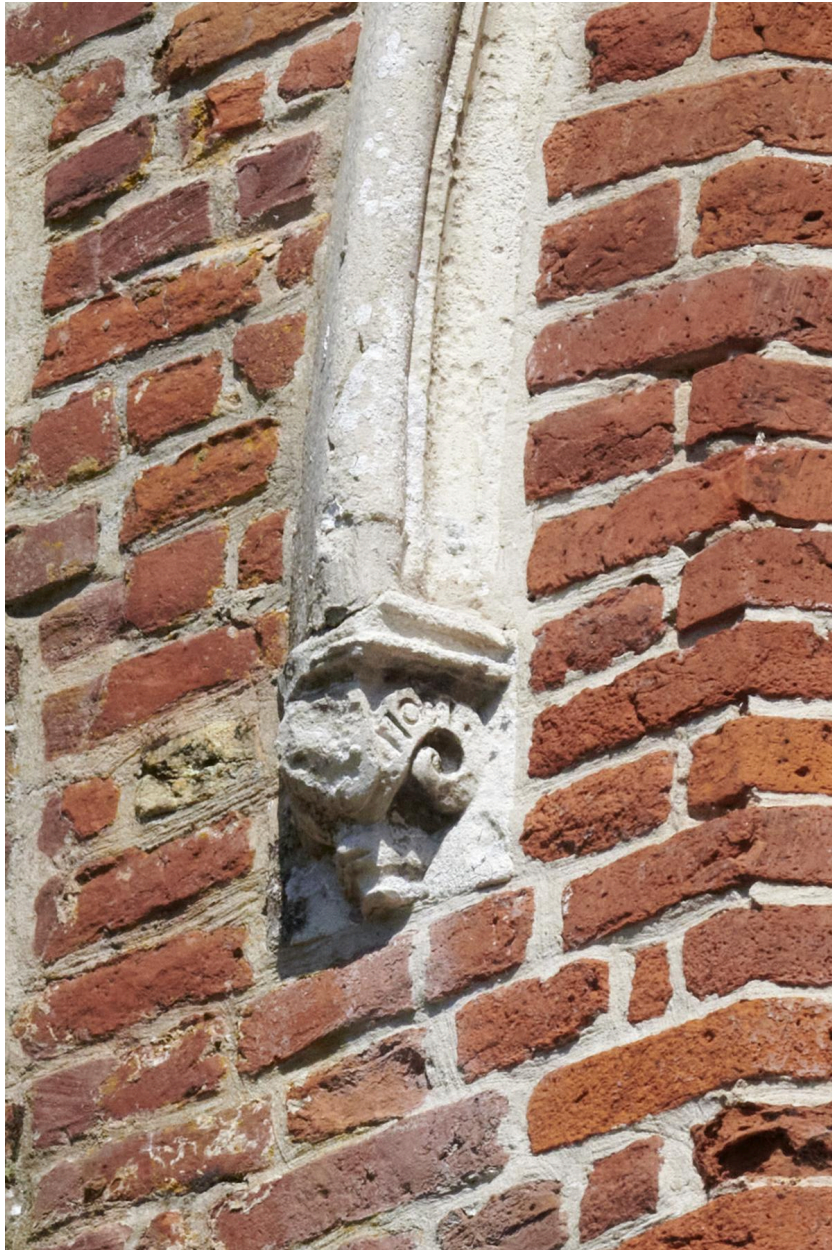
Détail d'un culot avec corne de bélier.

La partie la plus large du vaisseau sud est datable de 1541. En effet, les fenêtres de cette partie de l'édifice sont surmontées d'un rouleau d'archivolte reposant sur des culots sculptés en pierre. L'un de ces culots est gravé avec cette date portée. De plus, les décors végétaux et anthropomorphes de ces culots, ainsi que le réseau de l'une des fenêtres, décoré de soufflets, sont typiques de l'architecture gothique flamboyante, style encore pratiqué à cette date. Les baies du vaisseau central, au niveau du chevet, comportent les mêmes rouleaux d'archivolte reposant sur des culots sculptés. On peut supposer que le réseau date de la même époque. Toutefois, la fenêtre qui se trouve sur le mur occidental de la partie large du vaisseau sud est composée de deux lancettes en plein cintre, et surmontée de deux mouchettes. Malgré un vocabulaire décoratif qui reprend des éléments du style gothique flamboyant, ce réseau semble bien plus tardif.

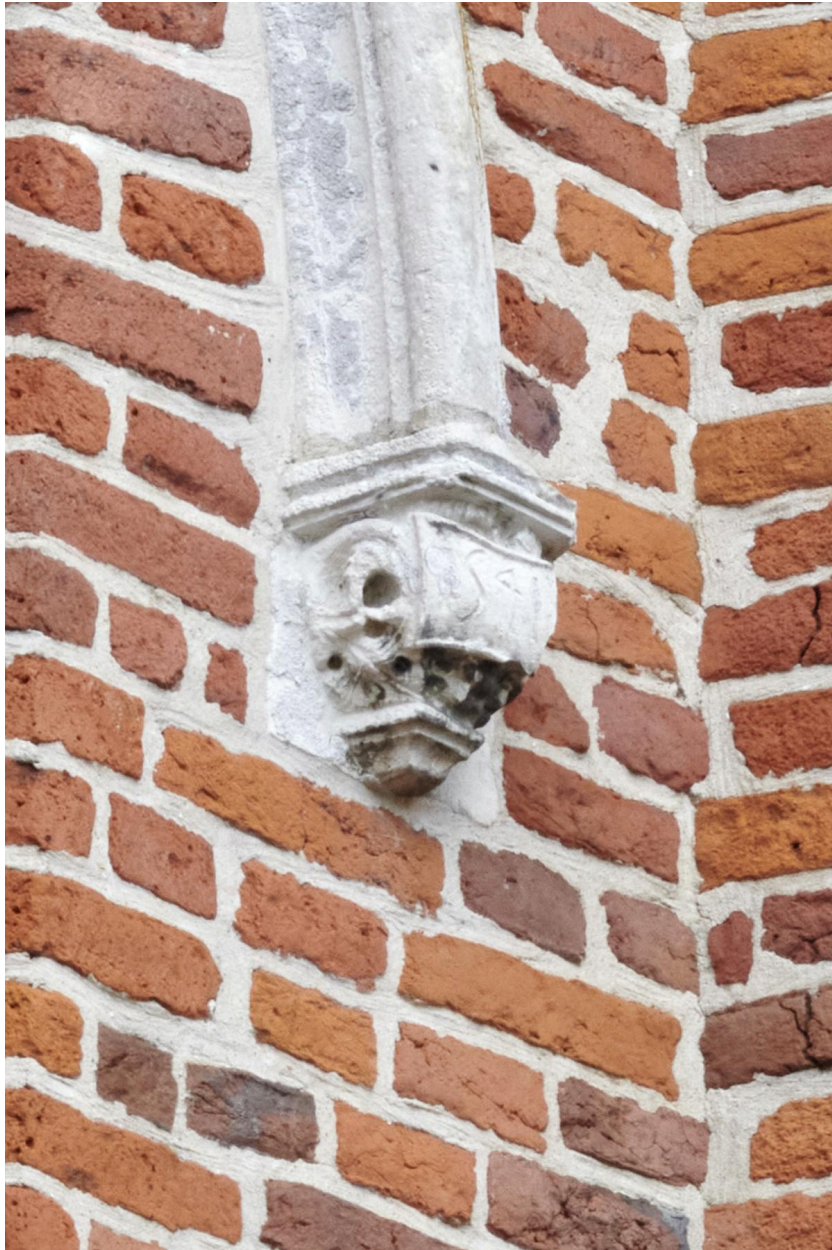
Culot sculpté avec décor végétal et date portée 1541.

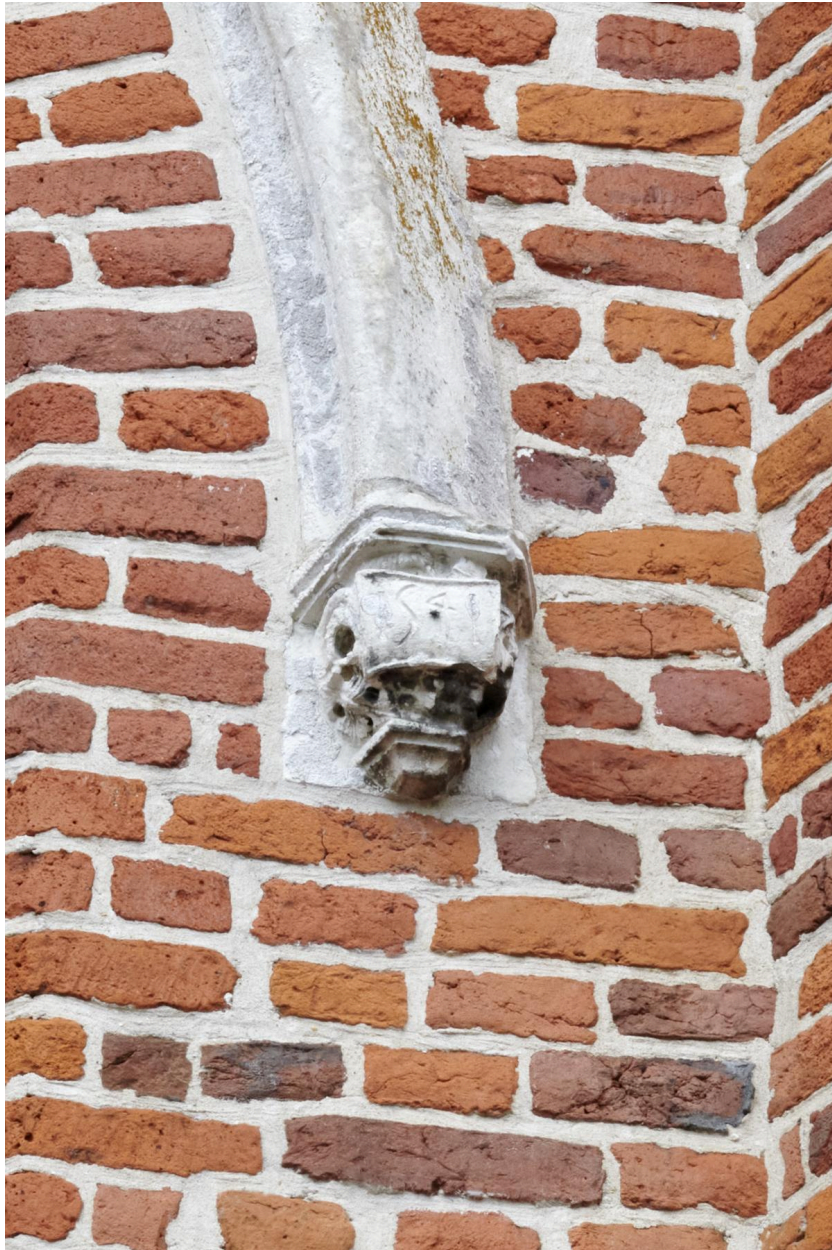
Culot sculpté, date portée 1541.

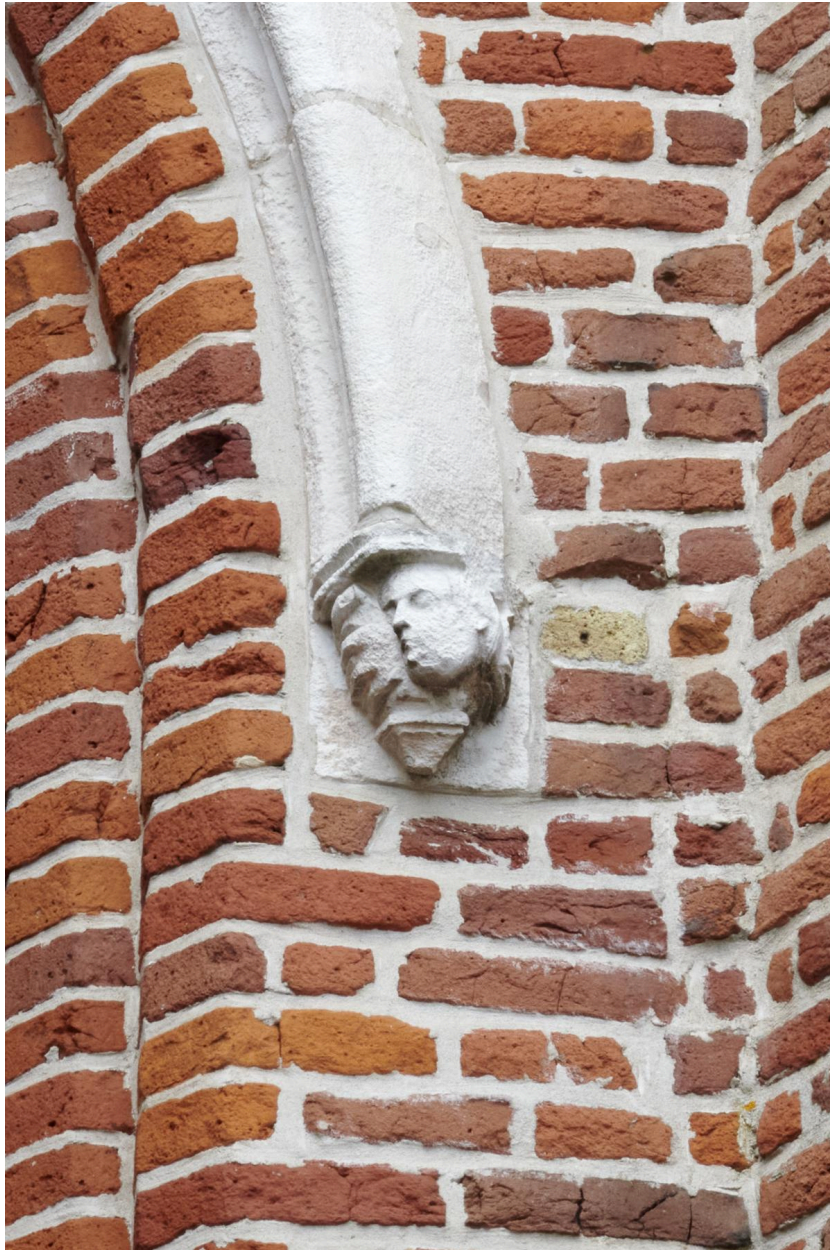
Culot sculpté, visage de profil.
