Hauts-de-France, Aisne  
Saint-Quentin  
Ancienne collégiale royale, actuellement basilique Saint-Quentin

## Ensemble de deux clôtures

Numéro de dossier : IM02004722  
Date de l'enquête initiale : 2010  
Date(s) de rédaction : 2010  
Cadre de l'étude : enquête thématique régionale la basilique de Saint-Quentin  
Degré d'étude : étudié

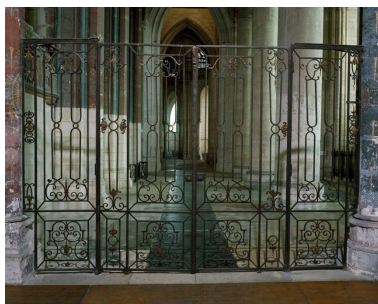
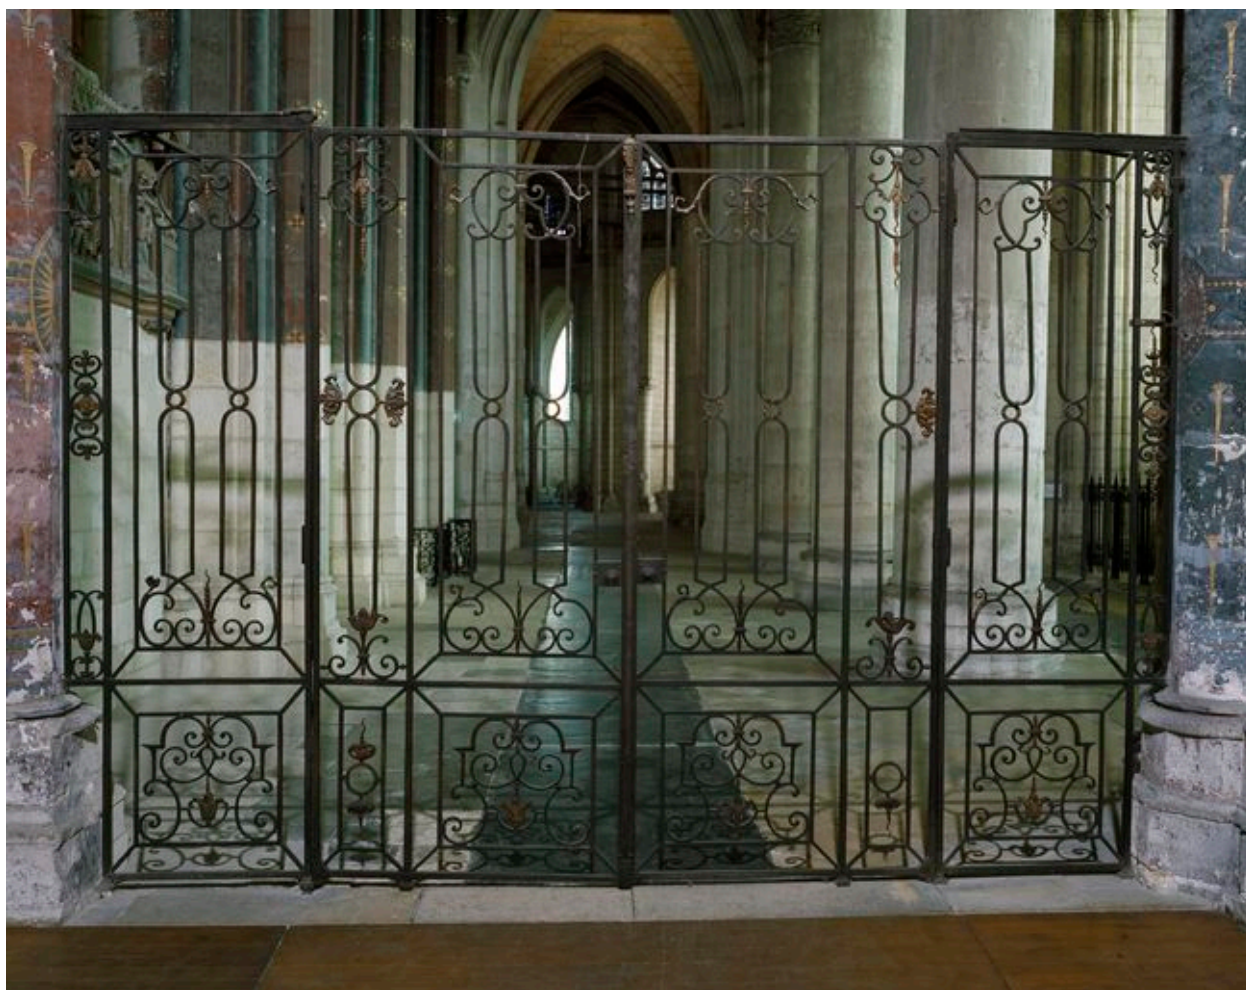
Vue partielle de la grille séparant le grand transept du collatéral sud du chœur.  
Phot. Thierry Lefébure  
IVR22\_20100200280VA

Vue partielle de la grille séparant le grand transept du collatéral sud du choeur.

Ces clôtures obturent l'entrée des deux vaisseaux du collatéral sud du chœur. Le vaisseau le plus proche du chœur étant plus large que le second, sa clôture adopte une forme rectangulaire horizontale. Elle est constituée de deux dormants latéraux et de deux battants centraux. La seconde clôture, fixée dans une arcade plus étroite, est de forme rectangulaire verticale. Elle a reçu la même composition que sa voisine, mais dormants et battants sont de moindre largeur. Le métal est forgé et estampé, les éléments décoratifs en tôle étant repoussés, relevés puis rapportés. L'ensemble est peint en noir, avec quelques rehauts dorés sur les sujets décoratifs.

La dorure disparaît. Quelques motifs végétaux ont disparu, sont cassés ou sont tordus.

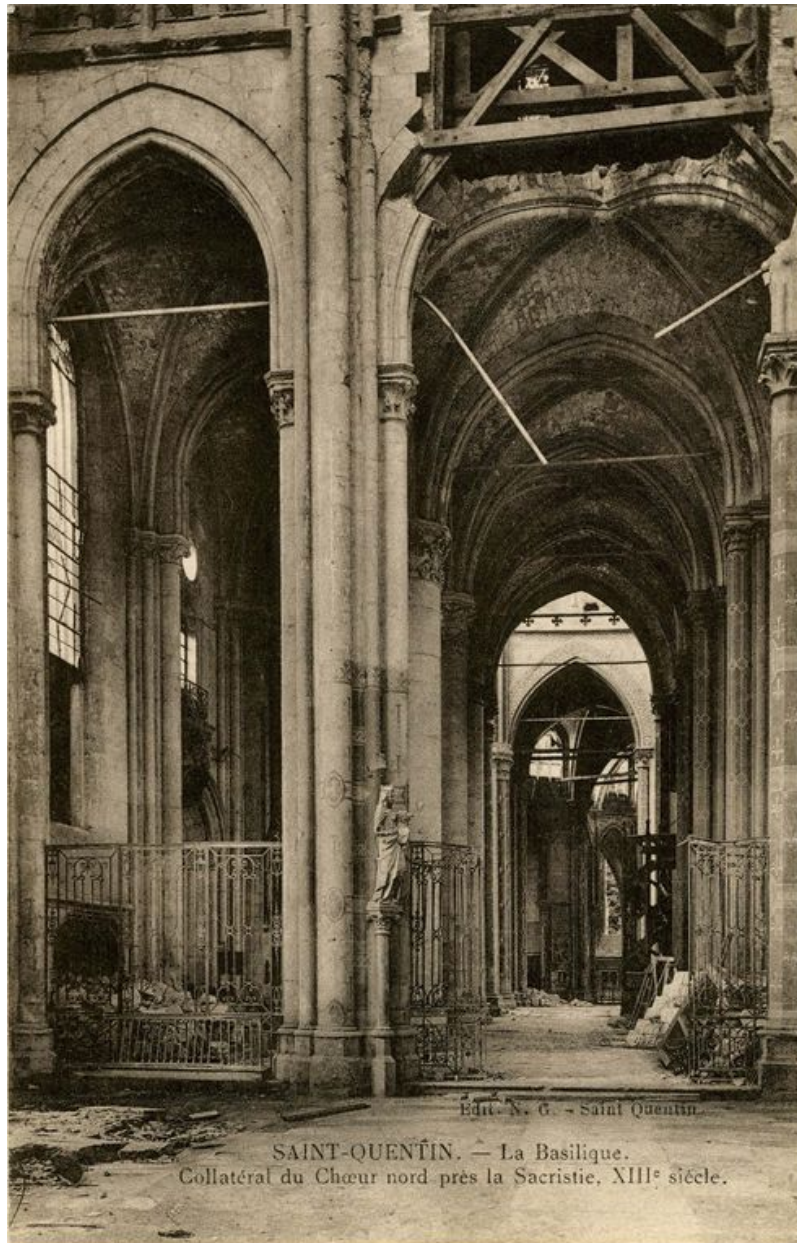
Carte postale éditée vers 1920, montrant la clôture à l'entrée du collatéral nord du chœur.  
Phot. Riboulleau Christiane  
IVR22\_20110201117NUCA

Carte postale éditée vers 1920, montrant la clôture à l'entrée du collatéral nord du chœur.

Le bas-côté sud du chœur est séparé du transept par un ensemble homogène de deux clôtures en fer forgé, que leur décor incite à dater de la seconde moitié du 18<sup>e</sup> siècle. Un second ensemble symétrique existait avant la Première Guerre mondiale à l'entrée du bas-côté nord du chœur, comme en témoignent d'anciens clichés, et il a survécu au conflit. Ce second ensemble, soit n'est jamais revenu de restauration, soit a été égaré après son retour, mais n'a jamais été remis en place.
