Hauts-de-France, Aisne  
Saint-Quentin  
Ancienne collégiale royale, actuellement basilique Saint-Quentin

## Ensemble de deux clôtures

Numéro de dossier : IM02004722  
Date de l'enquête initiale : 2010  
Date(s) de rédaction : 2010  
Cadre de l'étude : enquête thématique régionale la basilique de Saint-Quentin  
Degré d'étude : étudié

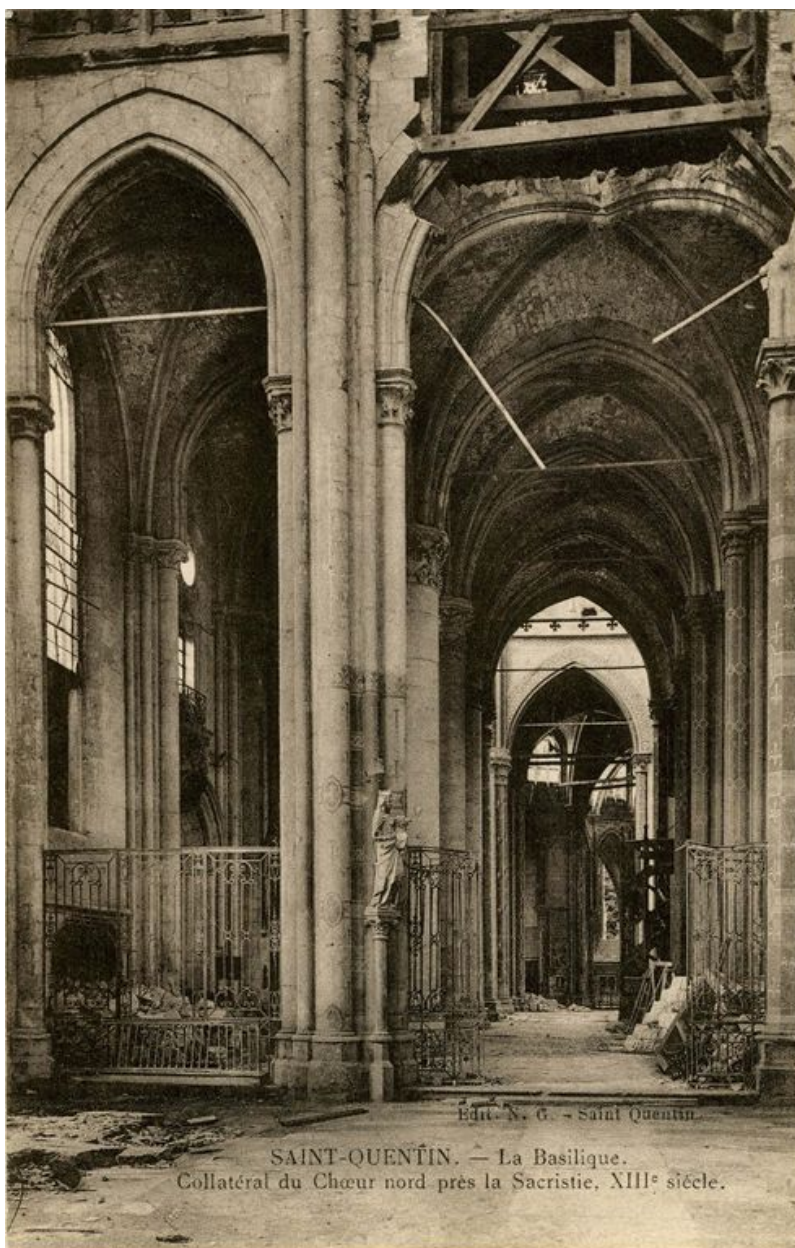
Carte postale éditée vers 1920, montrant la clôture à l'entrée du collatéral nord du chœur.  
Phot. Riboulleau Christiane  
IVR22\_20110201117NUCA

Carte postale éditée vers 1920, montrant la clôture à l'entrée du collatéral nord du choeur.

Le bas-côté sud du choeur est séparé du transept par un ensemble homogène de deux clôtures en fer forgé, que leur décor incite à dater de la seconde moitié du 18e siècle. Un second ensemble symétrique existait avant la Première Guerre mondiale à l'entrée du bas-côté nord du choeur, comme en témoignent d'anciens clichés, et il a survécu au conflit. Ce second ensemble, soit n'est jamais revenu de restauration, soit a été égaré après son retour, mais n'a jamais été remis en place.

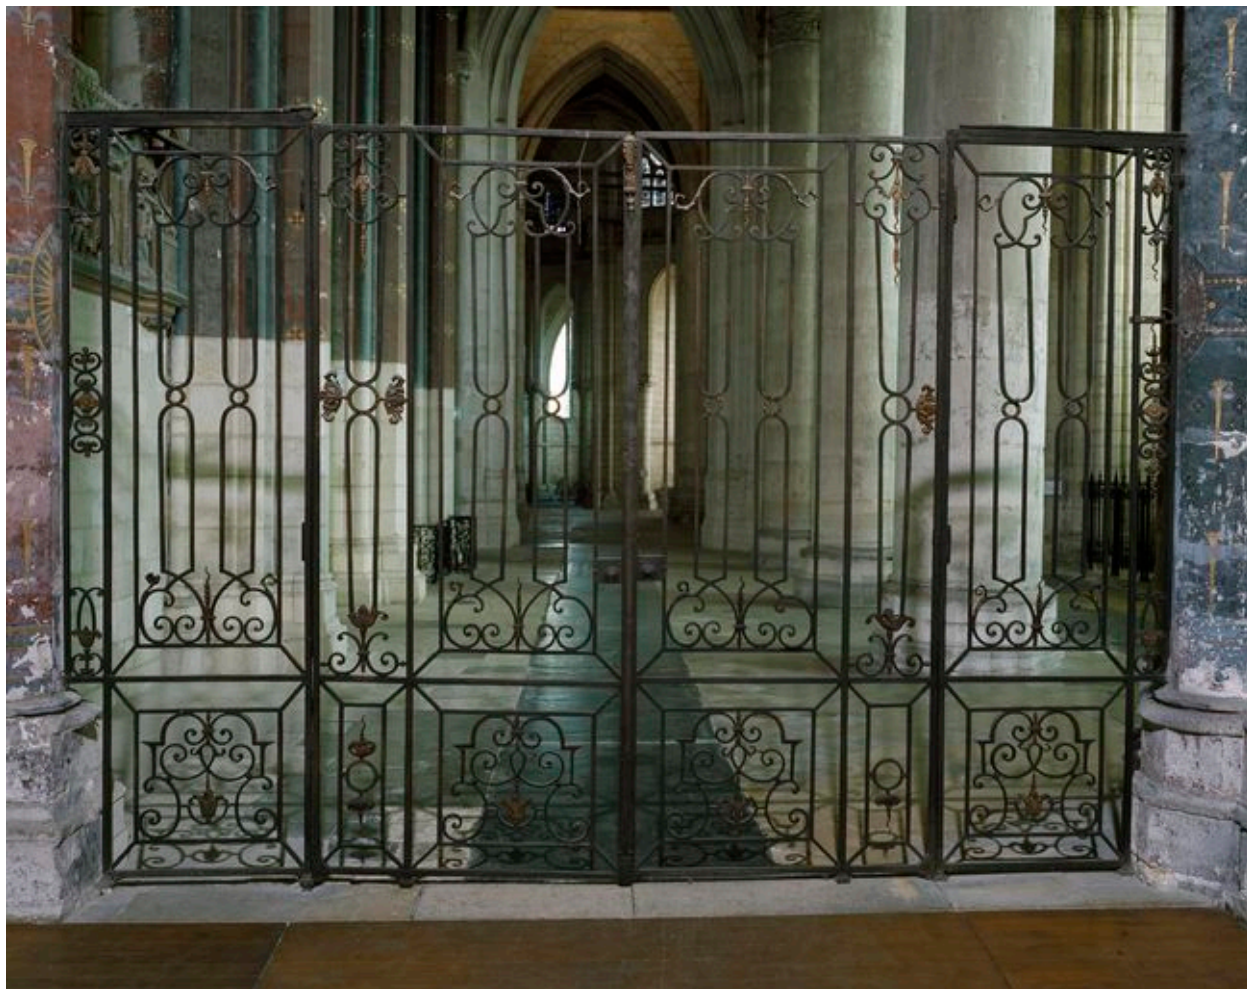
Vue partielle de la grille séparant le grand transept du collatéral sud du chœur.  
Phot. Thierry Lefébure  
IVR22\_20100200280VA

Vue partielle de la grille séparant le grand transept du collatéral sud du chœur.

Ces clôtures obturent l'entrée des deux vaisseaux du collatéral sud du choeur. Le vaisseau le plus proche du choeur étant plus large que le second, sa clôture adopte une forme rectangulaire horizontale. Elle est constituée de deux dormants latéraux et de deux battants centraux. La seconde clôture, fixée dans une arcade plus étroite, est de forme rectangulaire verticale. Elle a reçu la même composition que sa voisine, mais dormants et battants sont de moindre largeur. Le métal est forgé et étampé, les éléments décoratifs en tôle étant repoussés, relevés puis rapportés. L'ensemble est peint en noir, avec quelques rehauts dorés sur les sujets décoratifs.

La dorure disparaît. Quelques motifs végétaux ont disparu, sont cassés ou sont tordus.
