Hauts-de-France, Somme  
Boismont  
4 rue Louis-de-Rainvillers

## Ferme

Numéro de dossier : IA80007558  
Date de l'enquête initiale : 2006  
Date(s) de rédaction : 2006  
Cadre de l'étude : inventaire préliminaire arrière-pays maritime picard  
Degré d'étude : étudié

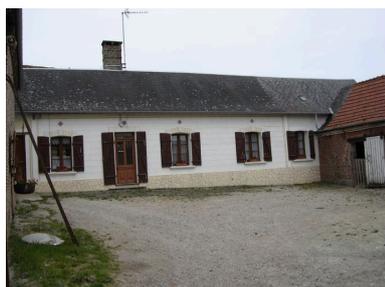
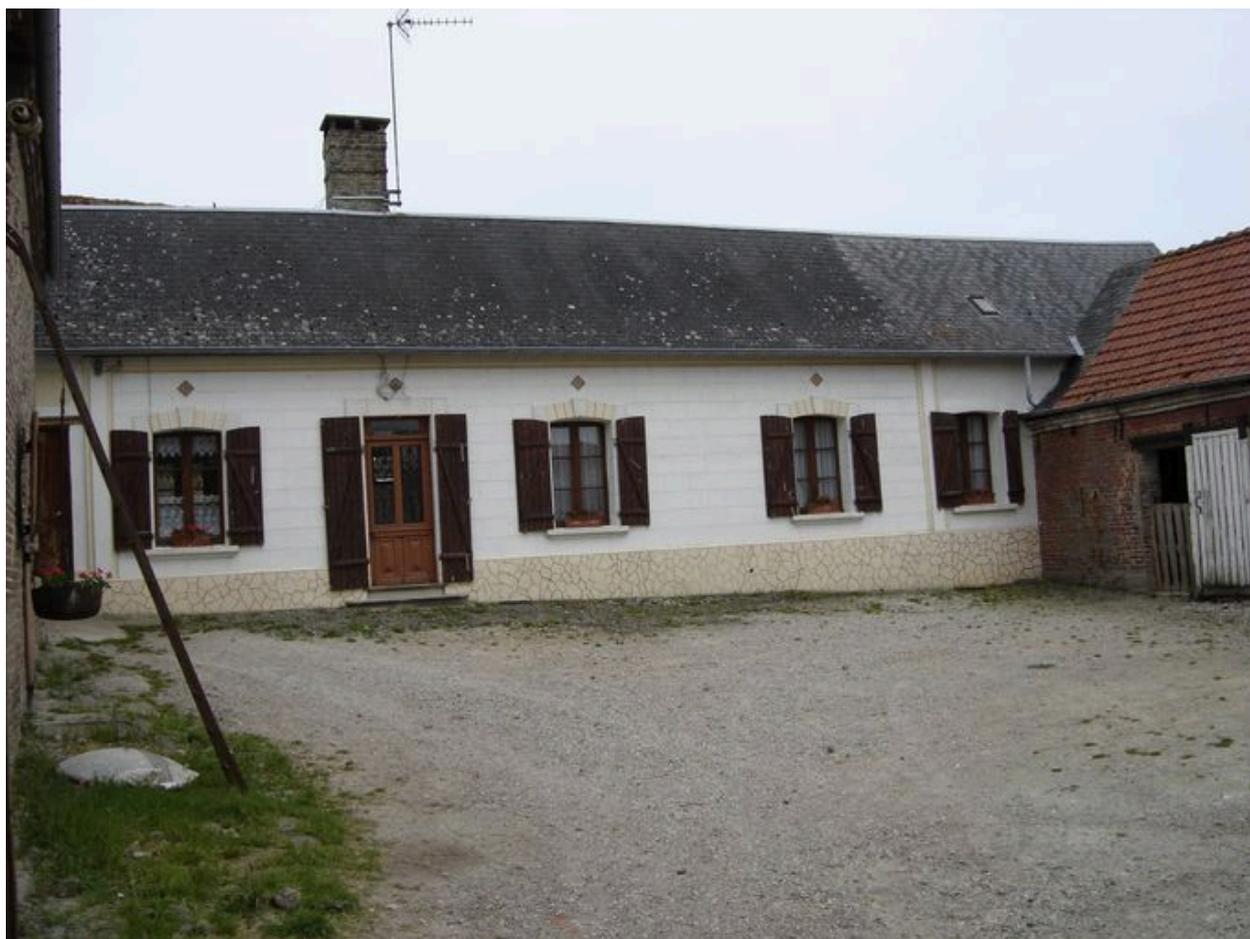
Vue du logis depuis la cour.  
Phot. Inès Guérin  
IVR22\_20058005828NUCA

Vue du logis depuis la cour.

Long de six travées (dont une ajoutée ultérieurement), le logis occupe le fond de la cour. Seule la façade sur cour, accessible par deux portes, a reçu un enduit de ciment à faux-appareillages. Le toit à longs pans est couvert en ardoise et abrite un comble à surcroît. Les seuls éléments de décor se rencontrent au sommet des ouvertures, sous forme de carreaux de céramique saillants. La porte située à l'ouest du logis dissimule un corridor permettant l'accès à l'espace postérieur. Ce passage distribue à l'ouest les pièces composant un second logis. Le four à pain, une pompe ainsi que la cheminée picarde sont encore en place.

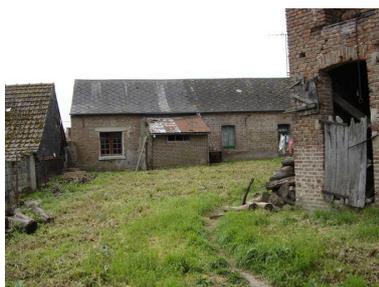
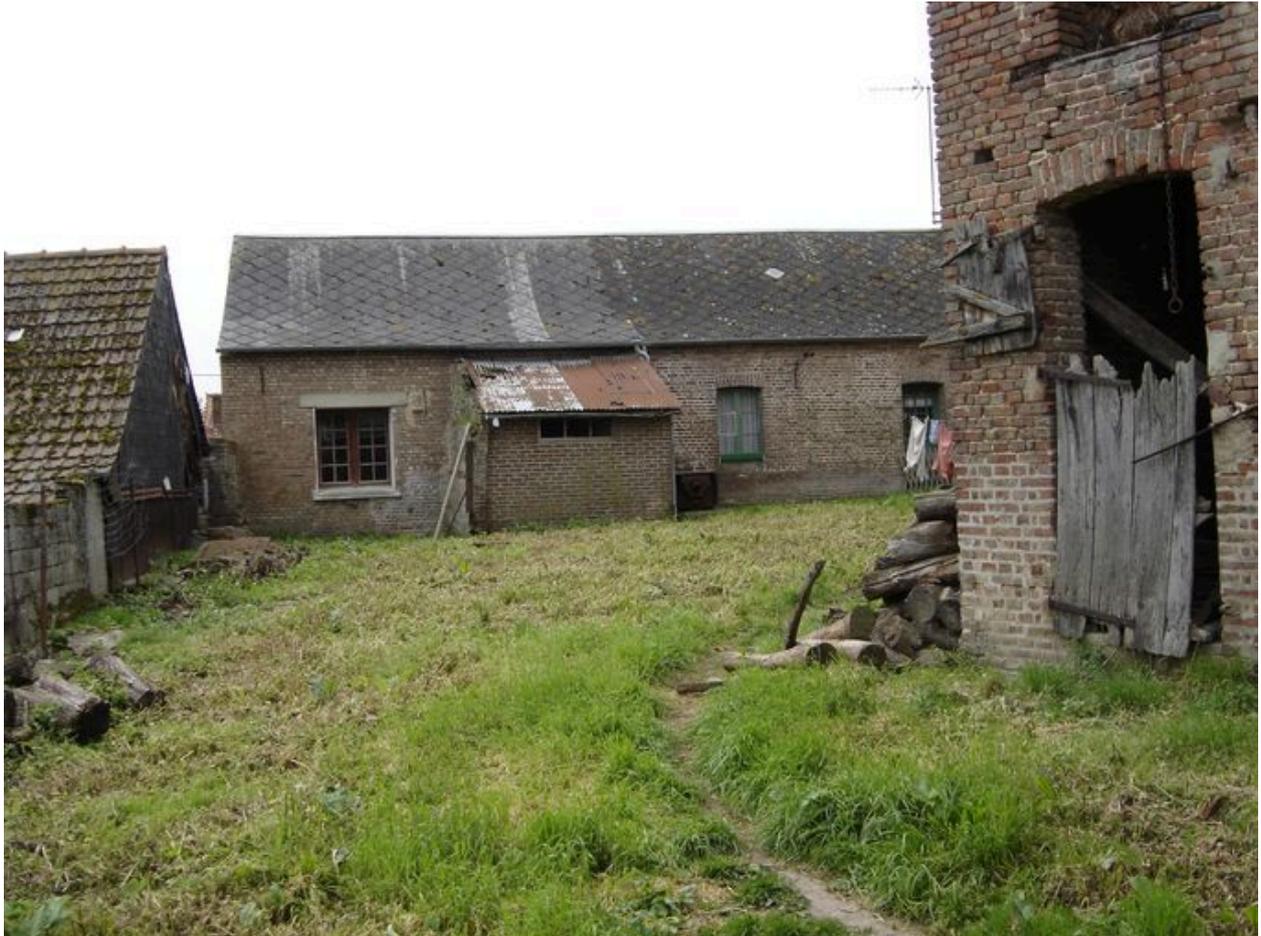
Vue postérieure du logis.  
Phot. Inès Guérin  
IVR22\_20058005829NUCA

Vue postérieure du logis.

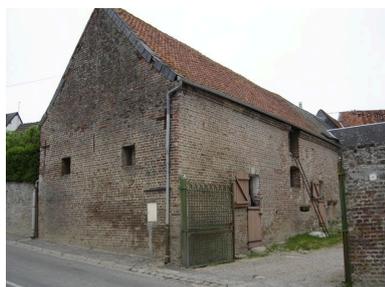
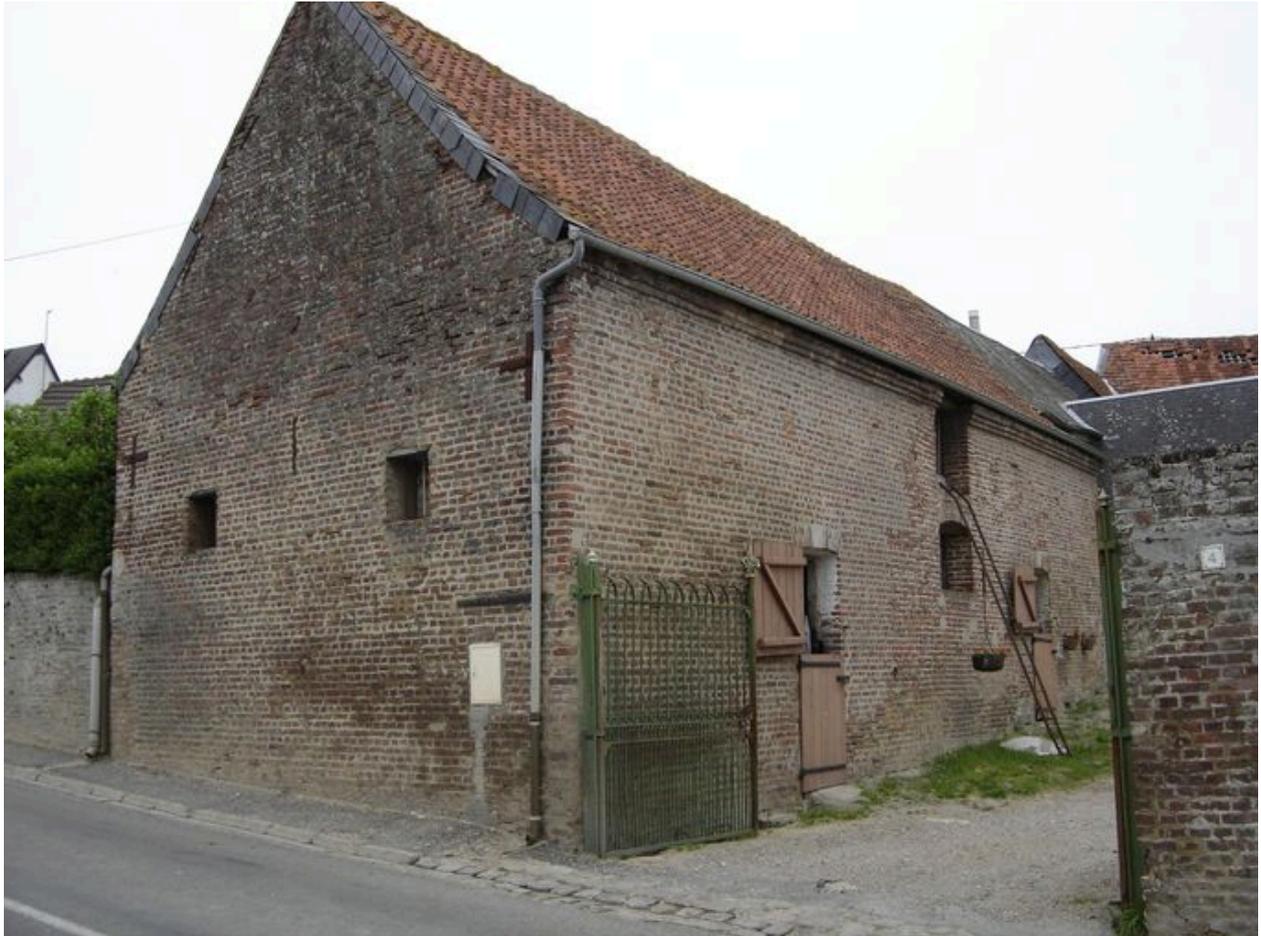
Vue des étables situées  
à l'est depuis la rue.  
Phot. Inès Guérin  
IVR22\_20058005832NUCA

Vue des étables situées à l'est depuis la rue.

En retour d'équerre, à l'ouest de la cour, se déploie une étable haute surmontée d'un fenil. Elle comporte deux travées et plusieurs aérations. En face, se situe un ensemble de boxes à chevaux, plus bas que les étables, dépourvu de fenil dans les combles. En retour d'équerre, le long de la rue, se trouvent les étables à cochons, couvertes d'un toit en appentis en tuiles flamandes.

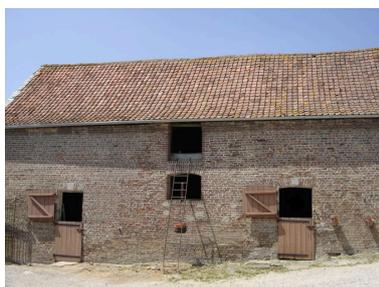
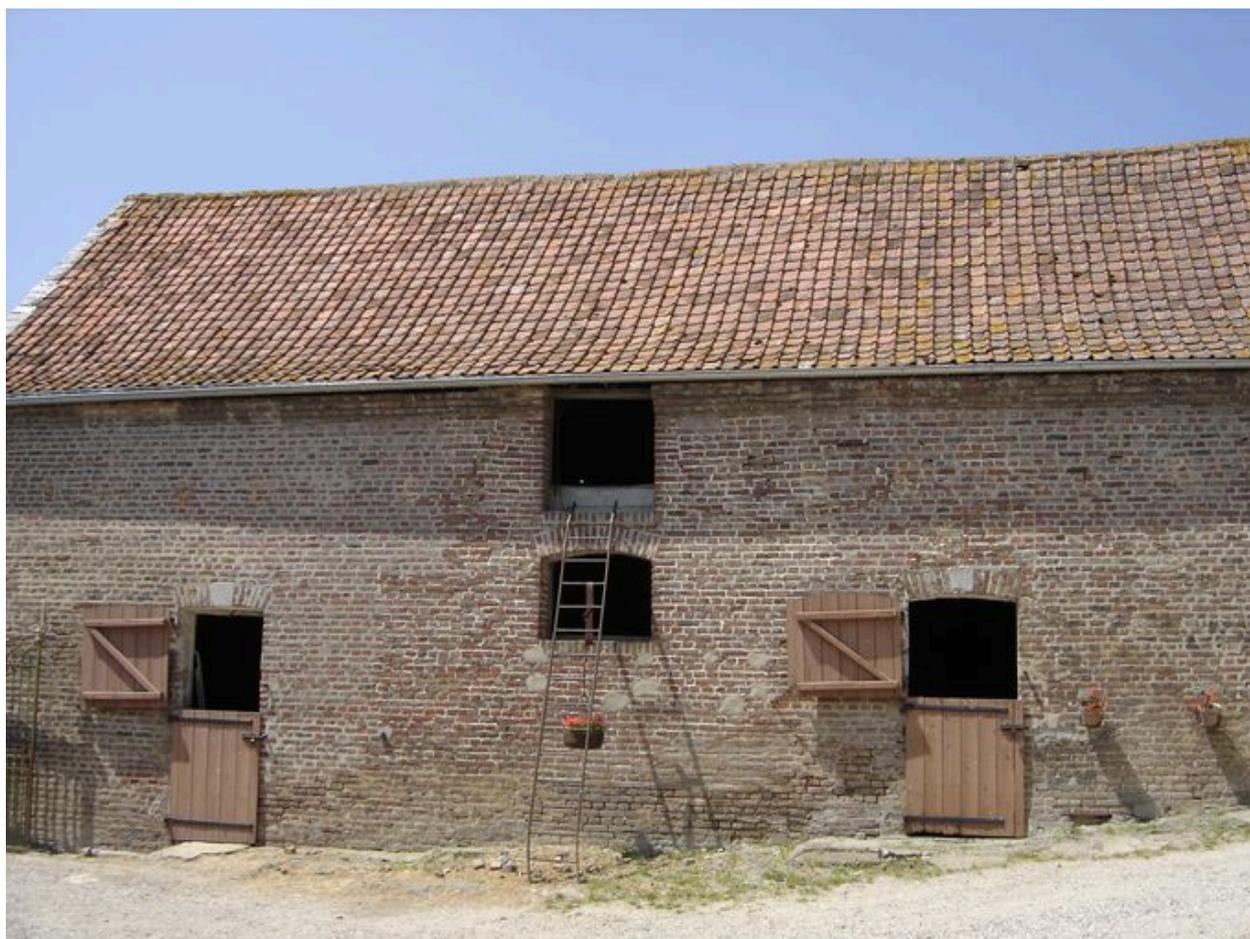
Vue de face des  
étables depuis la cour.  
Phot. Inès Guérin  
IVR22\_20058005833NUCA

Vue de face des étables depuis la cour.

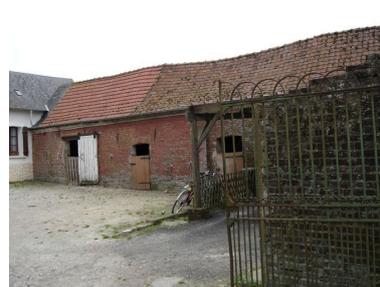
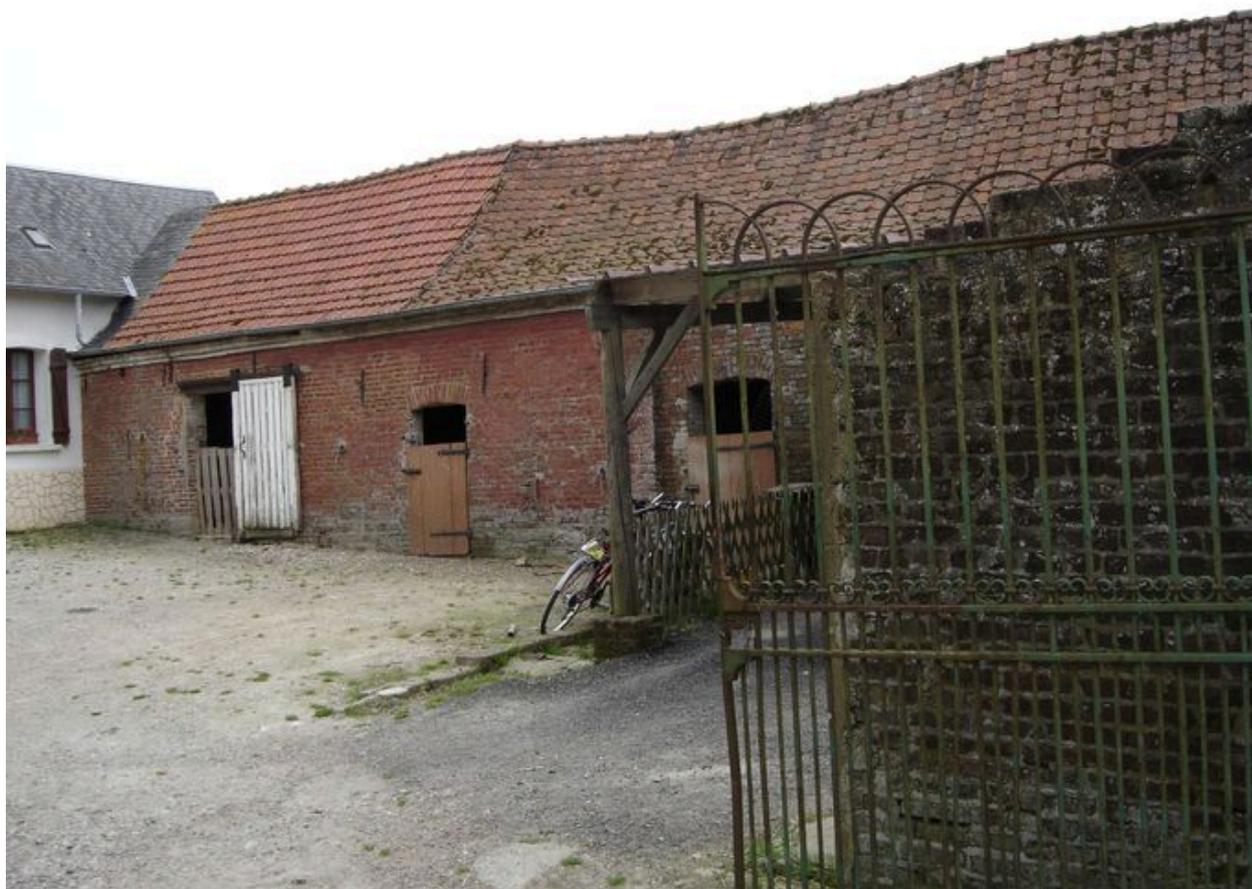
Vue des étables à  
cochons situées à l'ouest.  
Phot. Inès Guérin  
IVR22\_20058005834NUCA

Vue des étables à cochons situées à l'ouest.

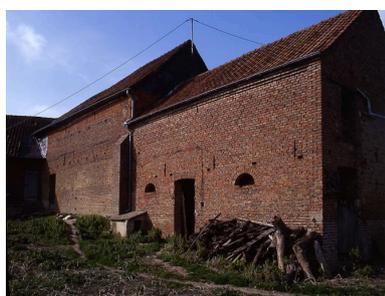
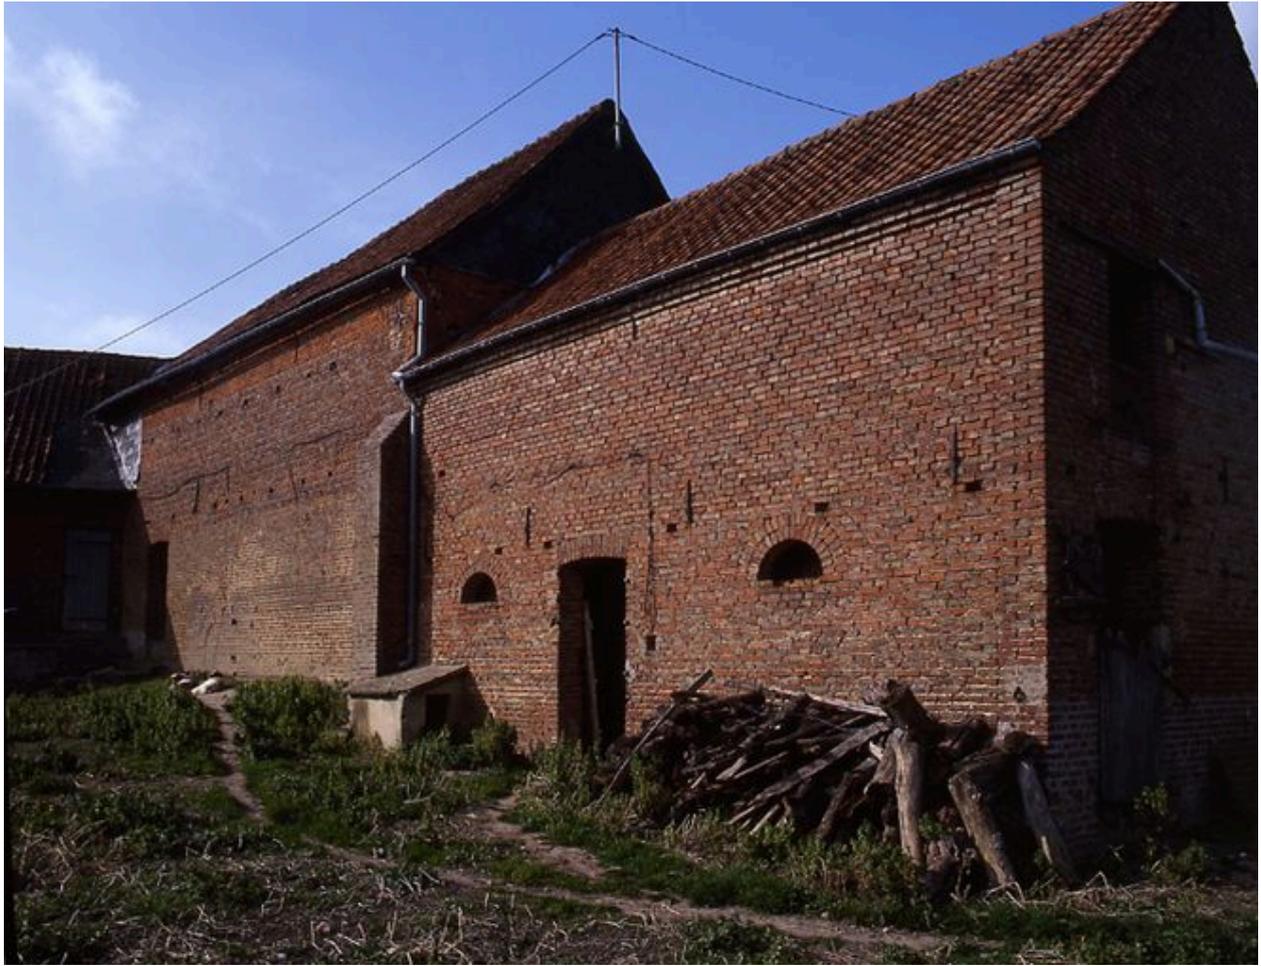
Vue des granges situées au sud  
de la propriété depuis la cour.  
Phot. Irwin Leullier  
IVR22\_20078000030XA

Vue des granges situées au sud de la propriété depuis la cour.

L'arrière de la propriété est occupé par un petit espace vert autour duquel se déploie la grange sur les deux côtés ouest et nord. Il s'agit d'un haut bâtiment en brique ; seul le pignon oriental est composé de chaînes et de jambes en brique avec remplissage de silex, pourvu à l'extérieur d'un bardage d'ardoise permettant une meilleure protection contre les vents. Pour compenser le dénivelé du terrain, l'édifice est construit sur un soubassement haut. Les cloisons intérieures sont en pans de bois et torchis. Le mur gouttereau nord est percé à plusieurs reprises de fenêtres d'engrangement coulissantes. Une porte a été condamnée. Ces bâtiments proposent un volume de stockage très important. Celui situé à l'ouest dispose d'une cave accessible de plain-pied ; elle renferme le pressoir à cidre ainsi qu'une citerne.

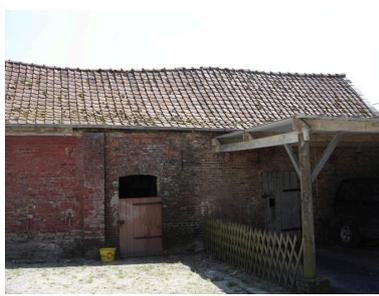
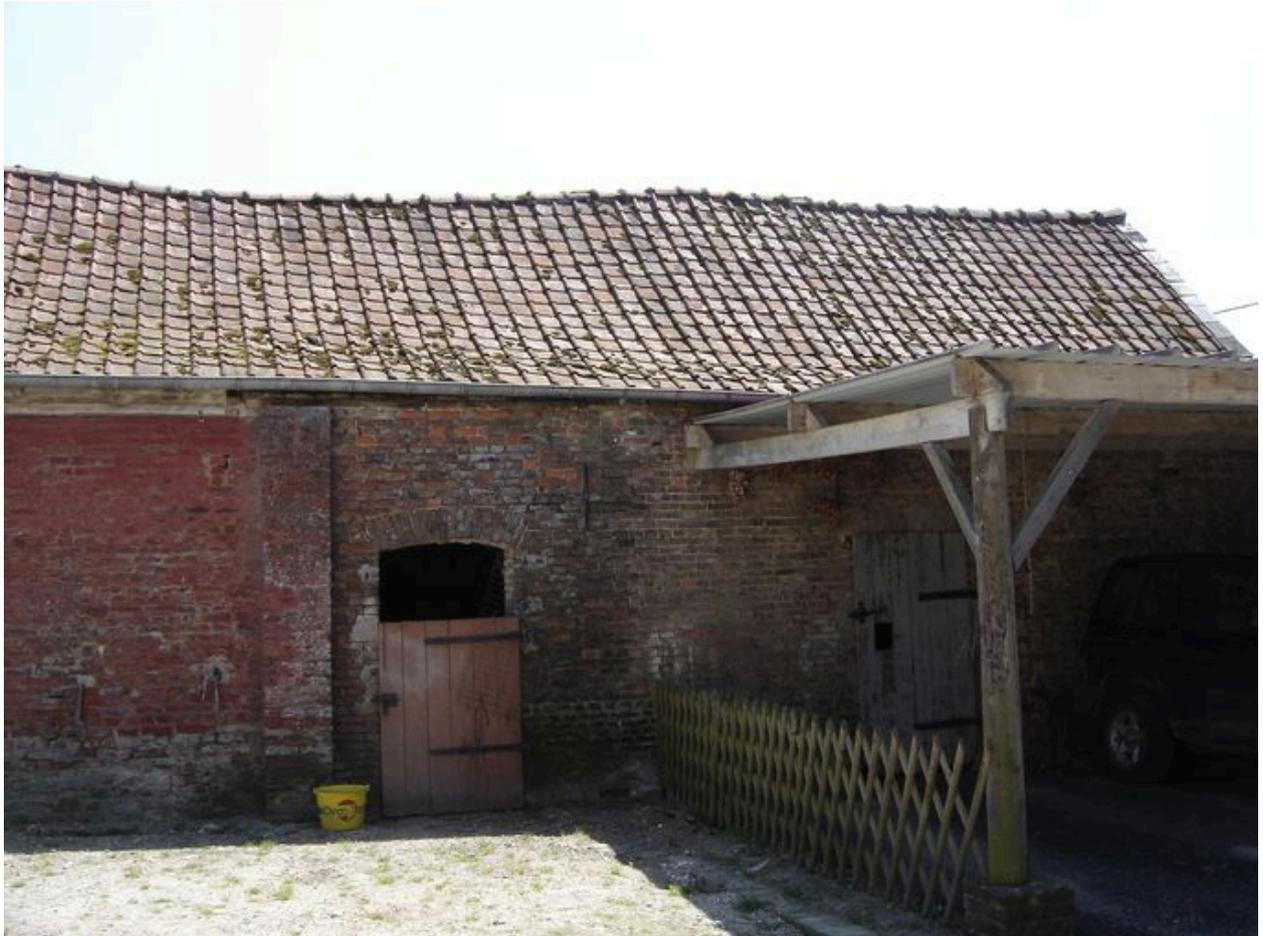
Vue de l'extrémité nord  
des étables à cochons.  
Phot. Inès Guérin  
IVR22\_20058005835NUCA

Vue de l'extrémité nord des étables à cochons.

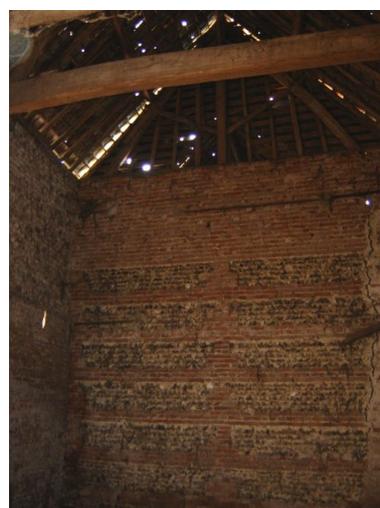
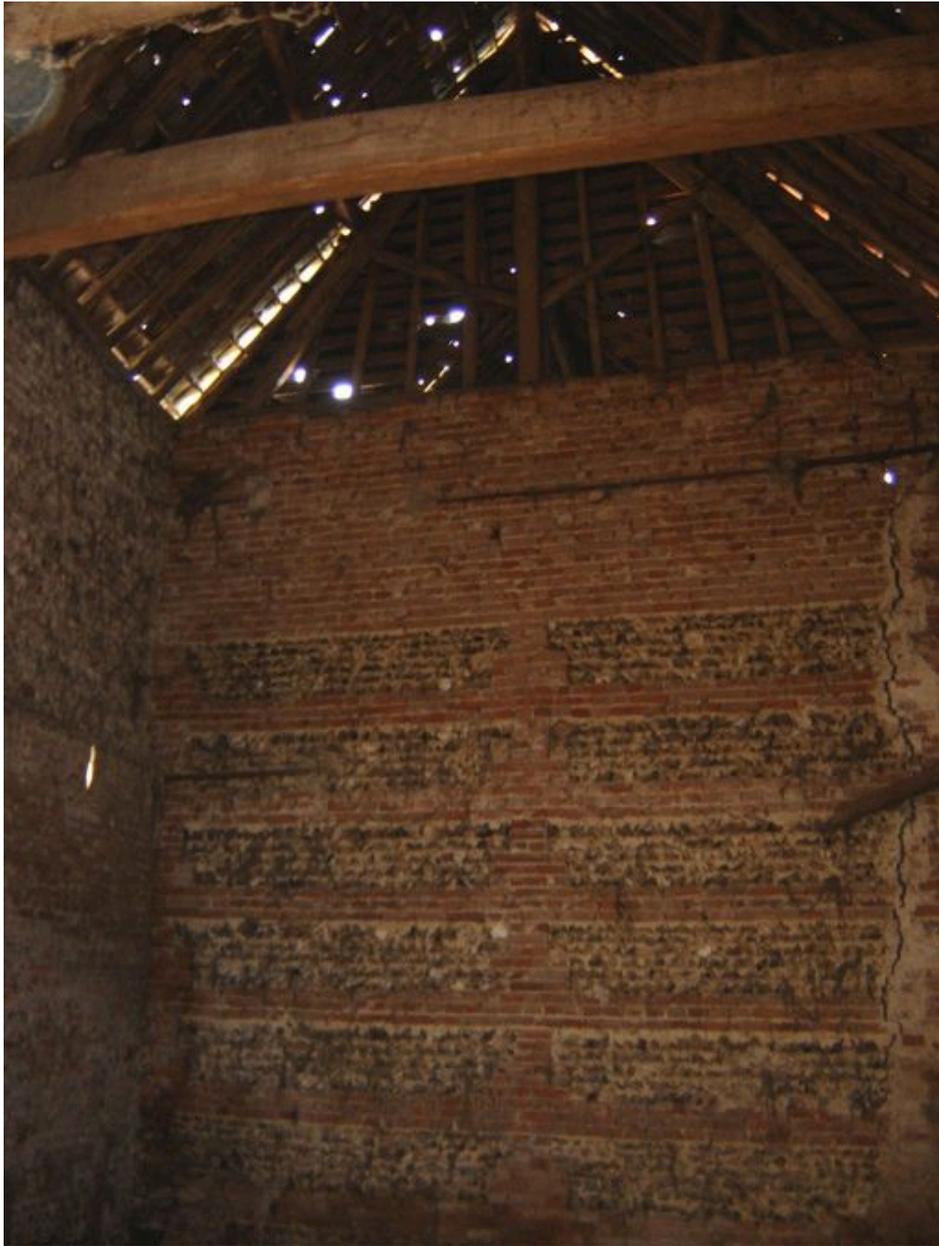
Mur pignon intérieur  
d'une des deux granges.

Mur pignon intérieur d'une des deux granges.

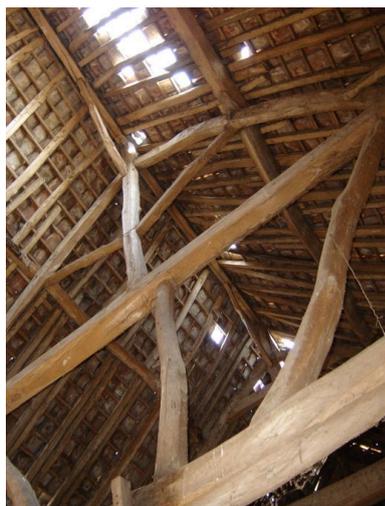
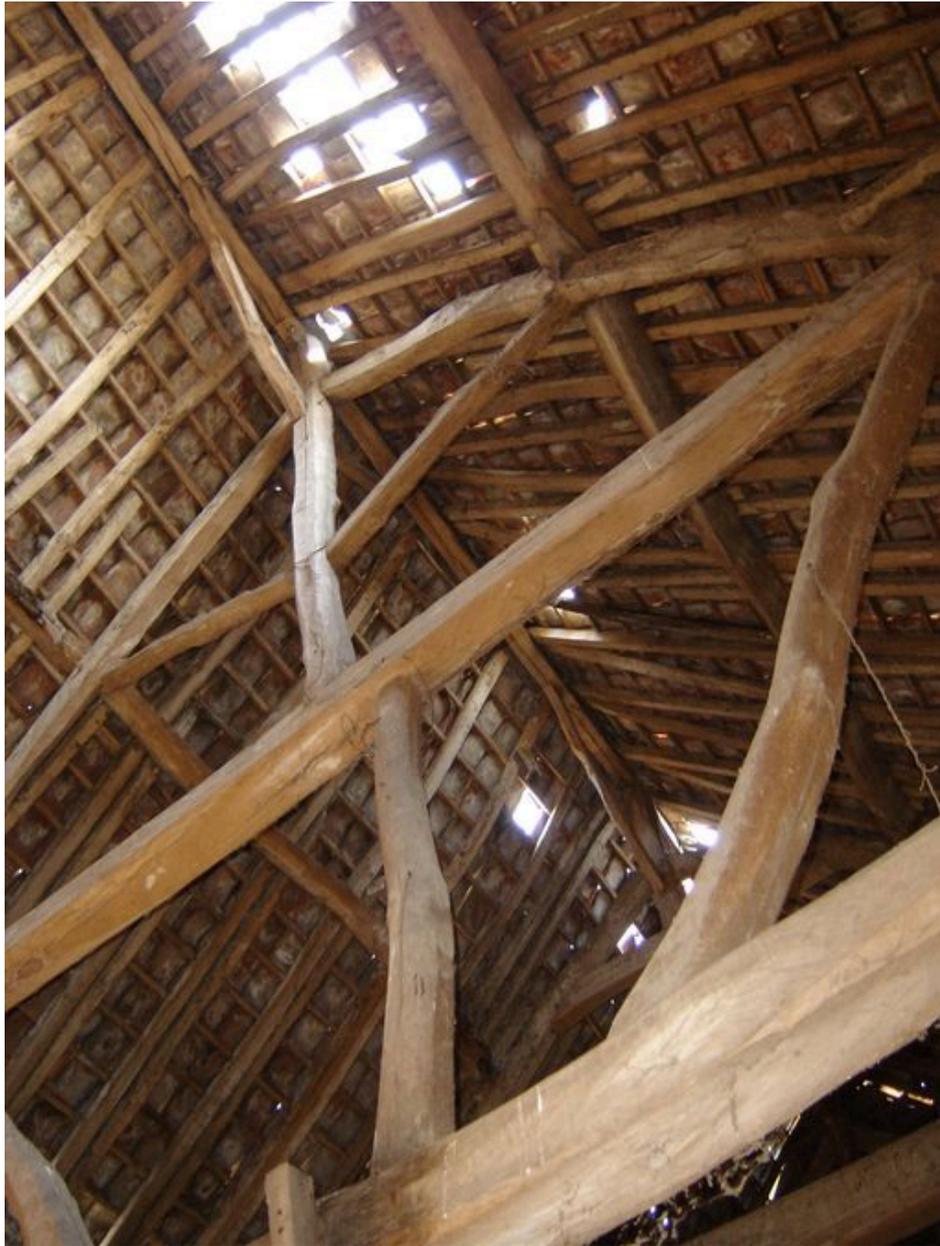
Vue détaillée d'une ferme de charpente d'une des deux granges.  
Phot. Inès Guérin  
IVR22\_20058005840NUCA

Vue détaillée d'une ferme de charpente d'une des deux granges.

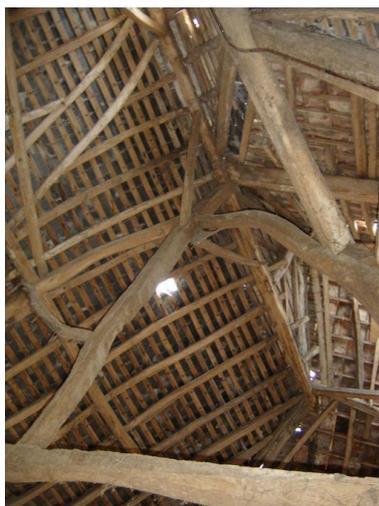
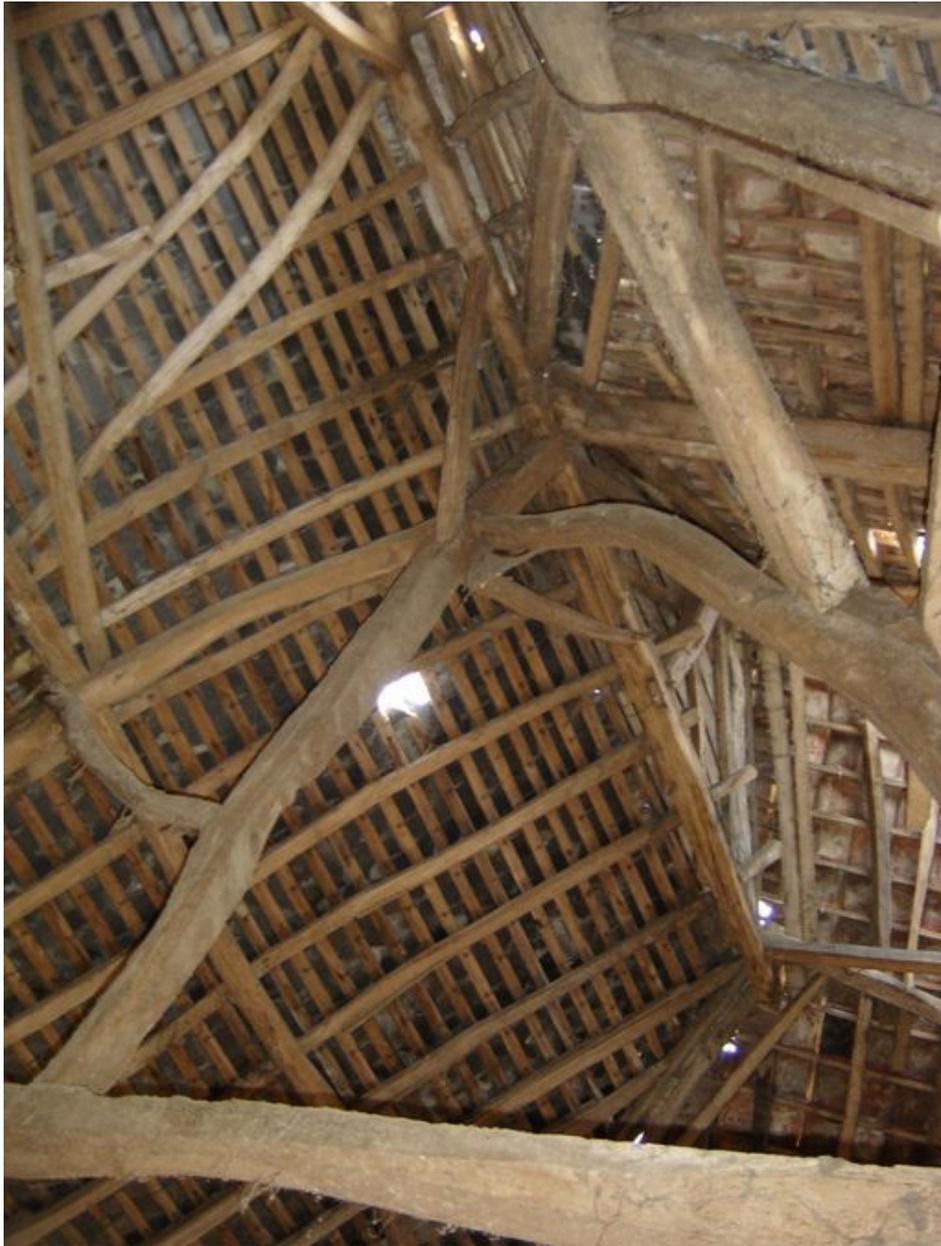
Autre vue détaillée de ferme.  
Phot. Inès Guérin  
IVR22\_20058005841NUCA

Autre vue détaillée de ferme.

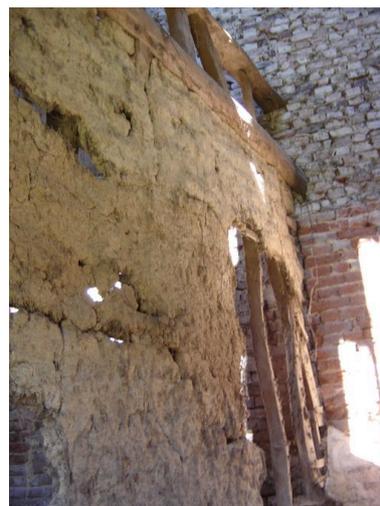
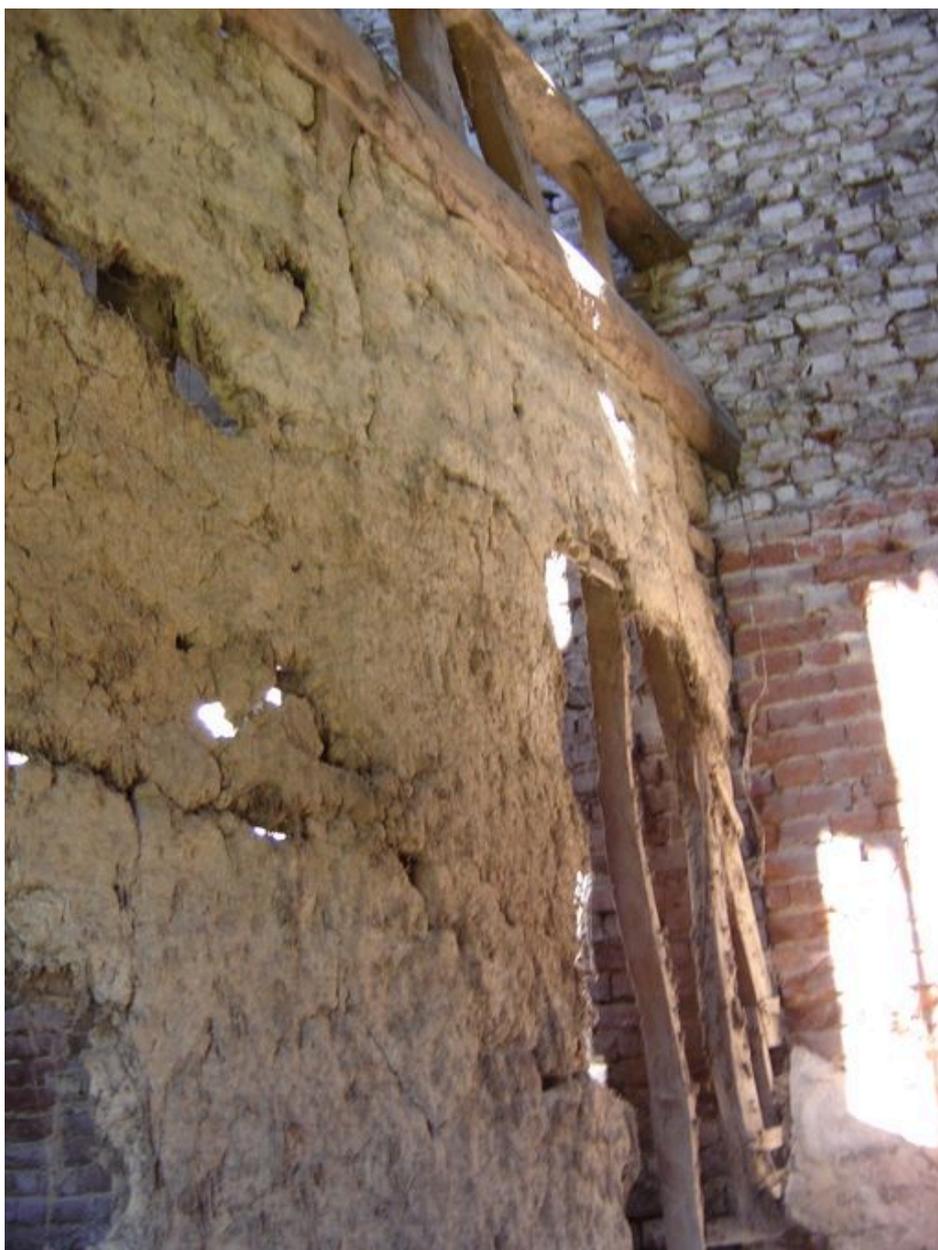
Vue de la cloison en torchis et pans de bois séparant les deux granges.  
Phot. Inès Guérin  
IVR22\_20058005843NUCA

Vue de la cloison en torchis et pans de bois séparant les deux granges.

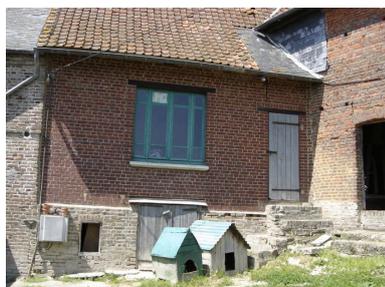
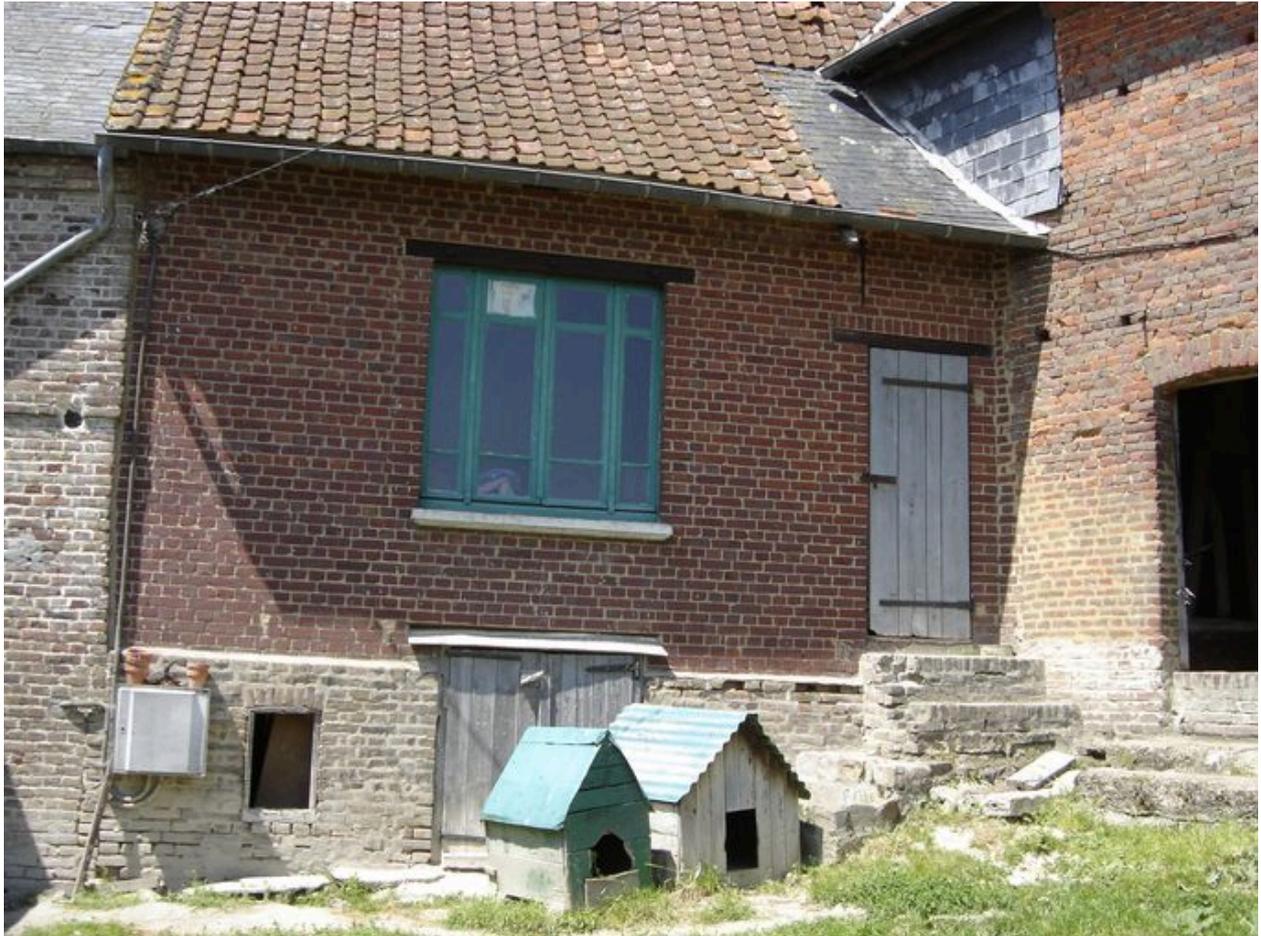
Vue extérieure de la cave située sous le second logement.  
Phot. Inès Guérin  
IVR22\_20058005842NUCA

Vue extérieure de la cave située sous le second logement.
