Hauts-de-France, Somme Pendé 12 rue de l' Eglise

Ancienne ferme et café à Pendé

Numéro de dossier : IA80007605 Date de l'enquête initiale : 2005 Date(s) de rédaction : 2005

Cadre de l'étude : inventaire préliminaire arrière-pays maritime picard

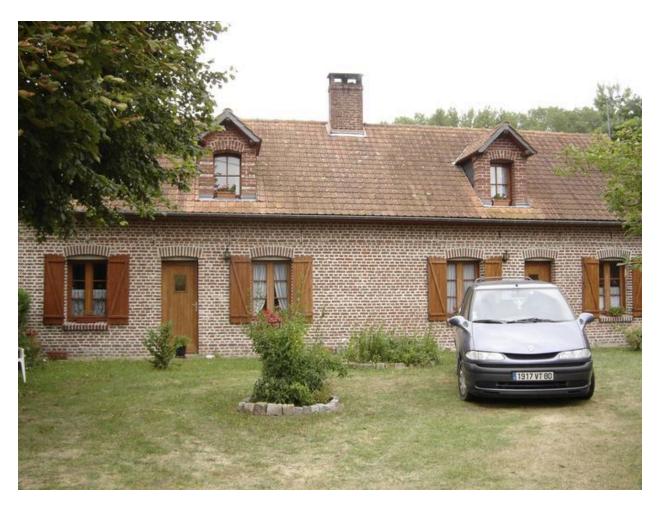
IVR22_20078005322NUCA

Vue du logis.

Le logis, en brique, est situé en léger retrait de la voie de circulation. Le pignon nord, découvert, est dit 'à couteaux picards'. Les deux logements de trois travées chacun que semblent avoir accueilli cette construction présentent un plan identique et symétrique : les deux chambres occupent la largeur de l'habitation à chaque extrémité et la salle, le centre de celle-ci. Le toit à longs pans percé de deux lucarnes est en tuiles modernes.

Les ouvertures du logis ont gardé leurs proportions relativement étroites. La lucarne droite du comble à surcroît a été refaite récemment.

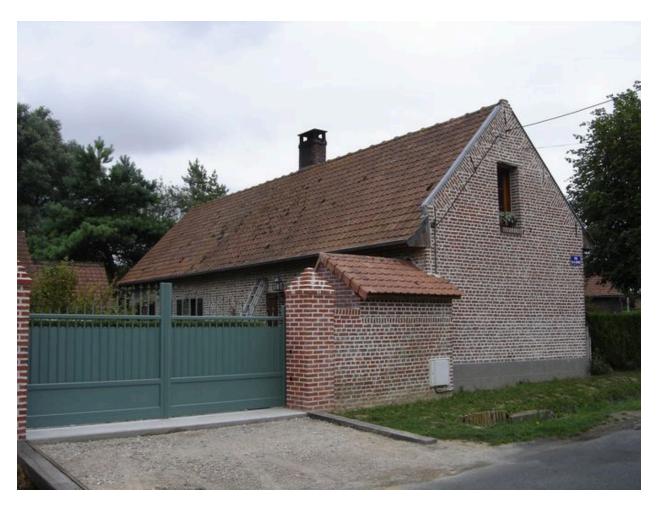
IVR22_20078005323NUCA

Vue postérieure du logis.

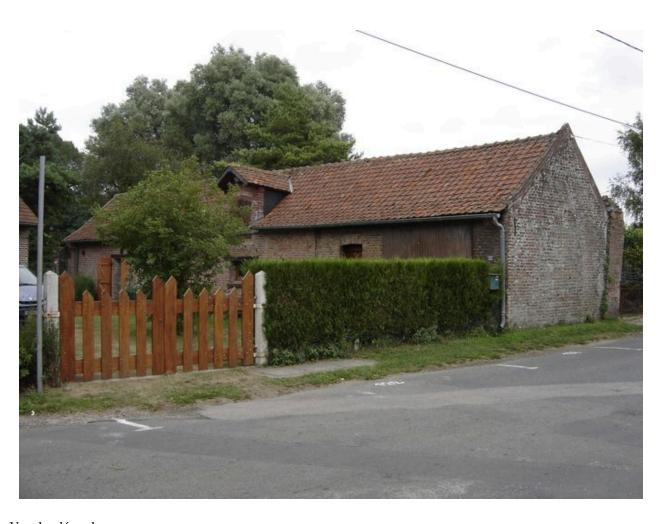
IVR22_20068005071NUCA

Vue des dépendances.

Les actuelles dépendances, plus basses que le logis et perpendiculaires à ce dernier, sont également en briques. Elles possèdent plusieurs fonctions : étables et écuries (à l'ouest), cave semi-enterrée (à l'est, dite "plat-cul", pour le stockage des pommes de terre) surmontée d'un grenier à grains. Le toit à longs pans est en pannes picardes.

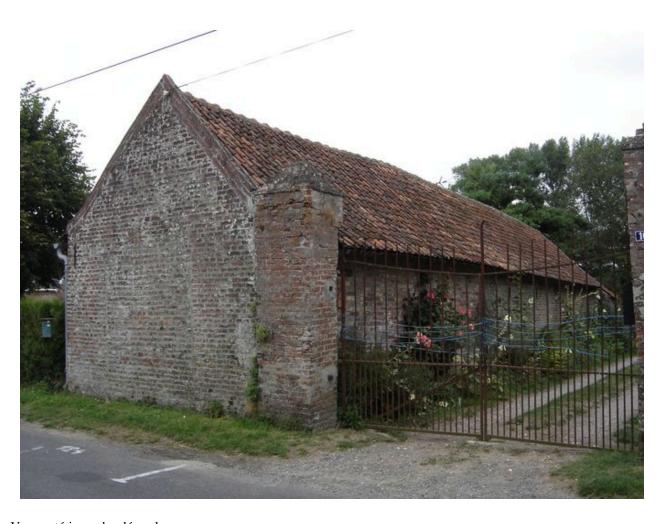
IVR22_20078005324NUCA

Vue postérieure des dépendances.
