Hauts-de-France, Nord
Bavinchove
Queue de Bavinchove
1141 rue de Staple

Chaumière

Numéro de dossier : IA59005941
Date de l'enquête initiale : 2025
Date(s) de rédaction : 2025
Cadre de l'étude : inventaire topographique canton de Cassel
Degré d'étude : recensé

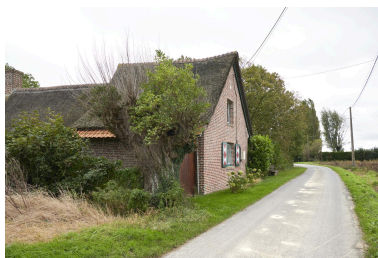
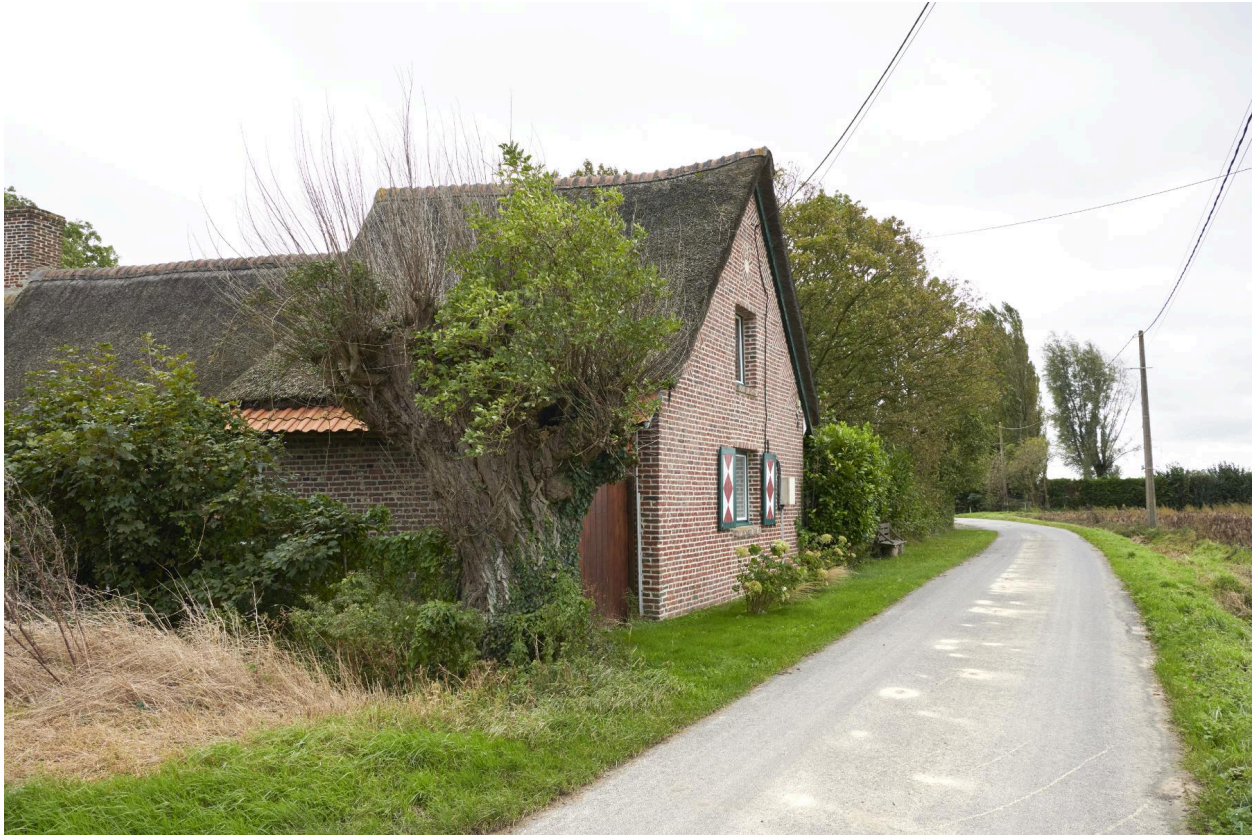
Détails du pignon ouest sur rue.
Phot. Delphine Volto Jourdan
IVR32_20255900444NUCA

Détails du pignon ouest sur rue.

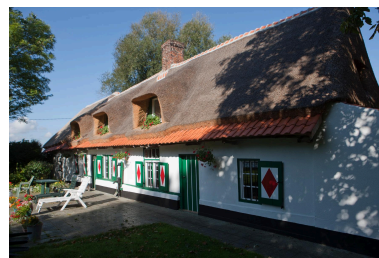
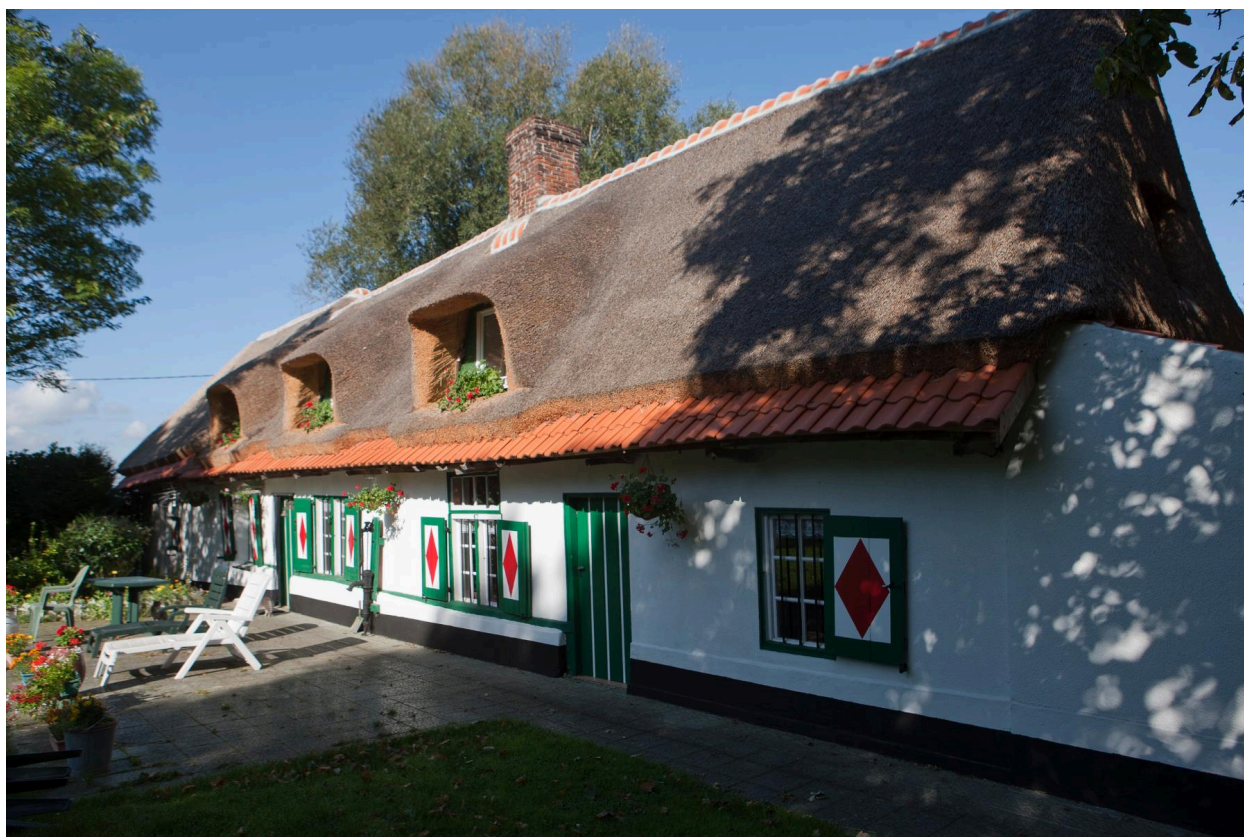
Façade sud vers le jardin.
Phot. Hubert Bouvet
IVR32_20115900718NUC4A

Façade sud vers le jardin.

Les murs sont enduits et peints en blanc, reposant sur un soubassement sombre qui souligne horizontalement la façade. Les baies du rez-de-chaussée sont rectangulaires, protégées par des volets battants en bois peints en vert, ornés d'un motif losangé rouge et blanc qui renforce l'identité régionale de l'ensemble. Certaines fenêtres sont munies de grilles métalliques simples. La porte d'entrée, également en bois peint, s'inscrit dans la continuité de ce traitement coloré. L'ensemble relève d'une architecture rurale traditionnelle, caractéristique des chaumières de Flandre intérieure, associant maçonnerie enduite, charpente en bois et couverture en chaume. Malgré les restaurations visibles, notamment dans la régularité des percements et la netteté des enduits, l'édifice conserve une forte cohérence formelle et une expression authentique liée à son mode constructif ancien.

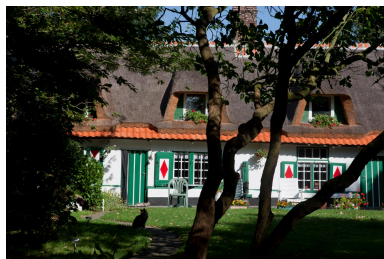
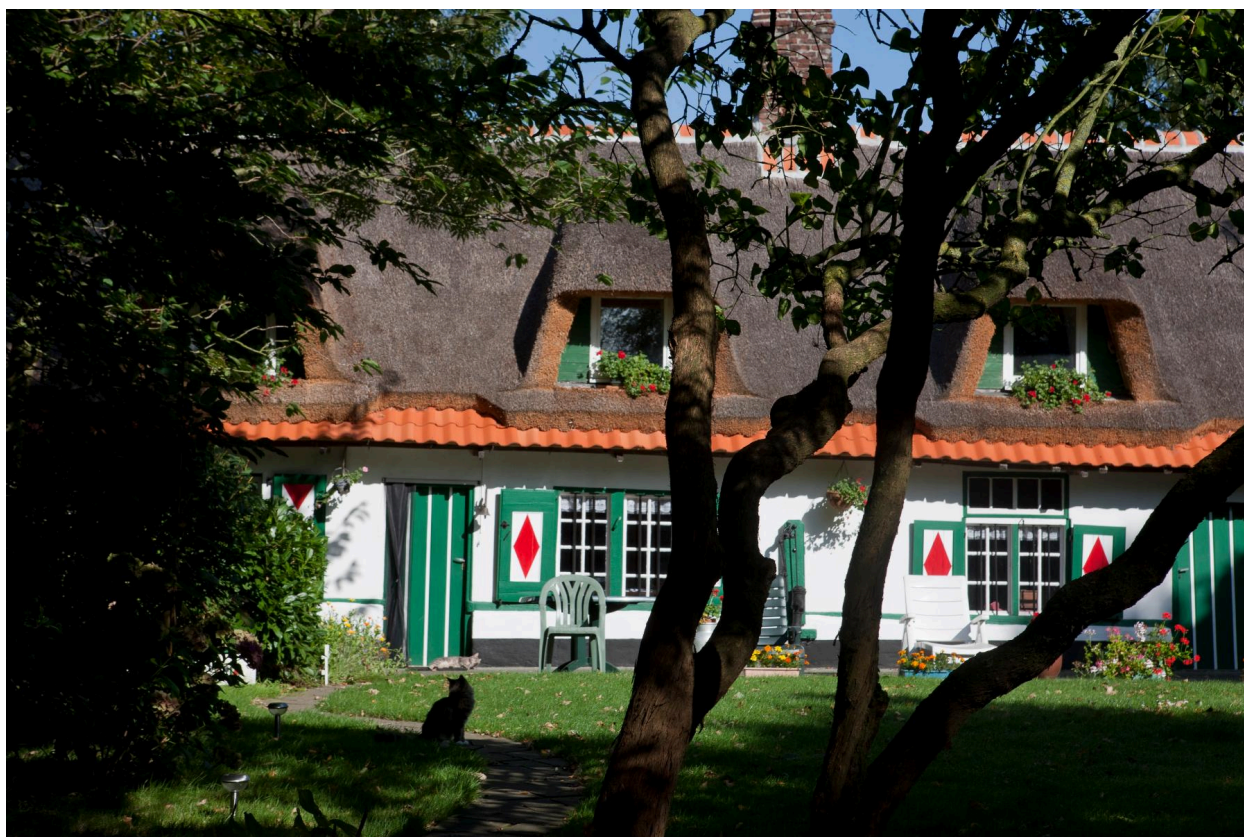
Détail façade sud depuis le jardin.
Phot. Hubert Bouvet
IVR32_20115900724NUC4A

Détail façade sud depuis le jardin.

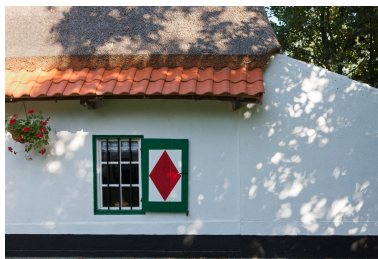
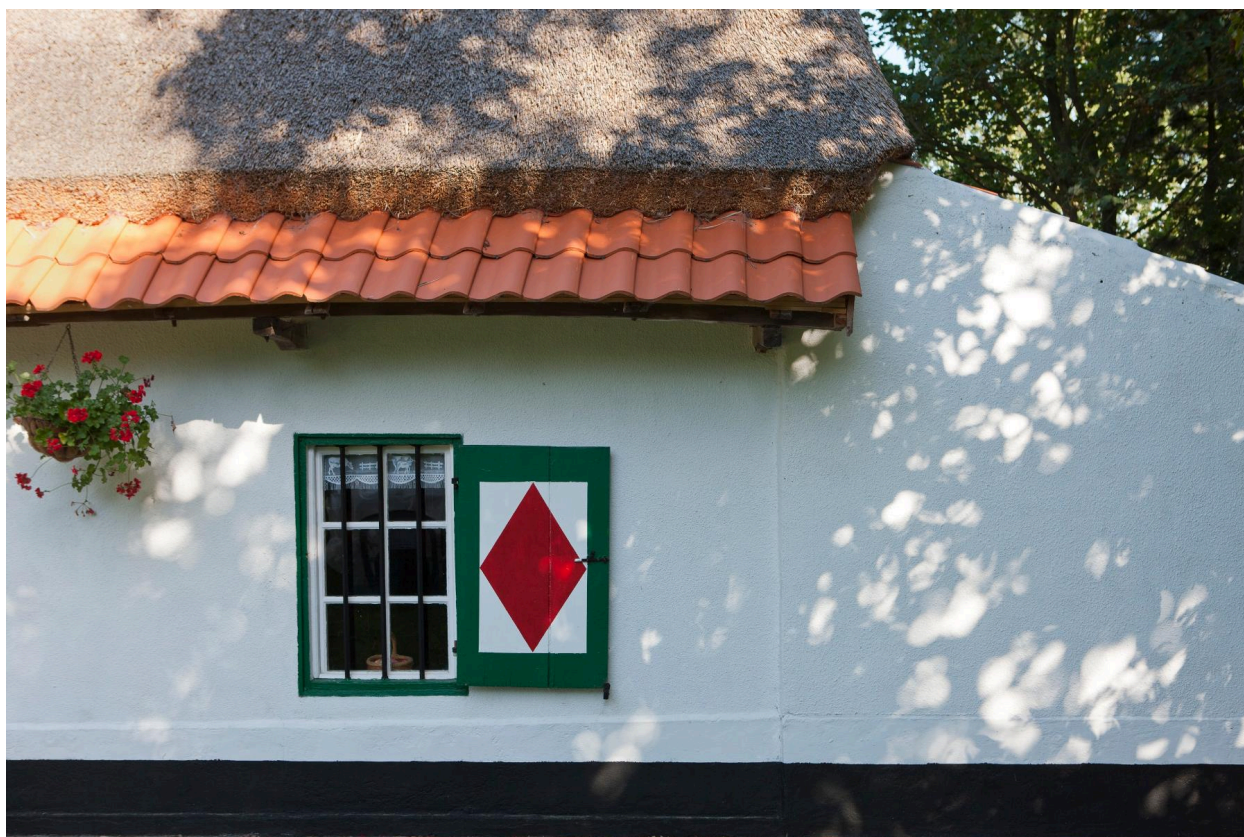
Détail de la façade sud.
Fenêtre, chaume et tuiles.
Phot. Hubert Bouvet
IVR32_20115900720NUC4A

Détail de la façade sud. Fenêtre, chaume et tuiles.

La toiture se distingue par la présence de deux niveaux successifs. Le versant principal en chaume, très débordant, est interrompu en partie basse par un coyau formant un léger ressaut, couvert de tuiles mécaniques rouges. Ce décrochement crée une transition entre la masse épaisse du chaume et la façade enduite, tout en assurant une meilleure protection des murs contre les eaux de ruissellement. Cette superposition de matériaux et de pentes produit un effet de stratification très lisible. Plusieurs lucarnes passantes sont ménagées directement dans l'épaisseur du chaume, formant des ouvertures creusées dans la couverture elle-même. Ces percements rythment le versant et apportent un éclairage à l'espace de comble aménagé, révélant l'existence d'un niveau sous toiture.

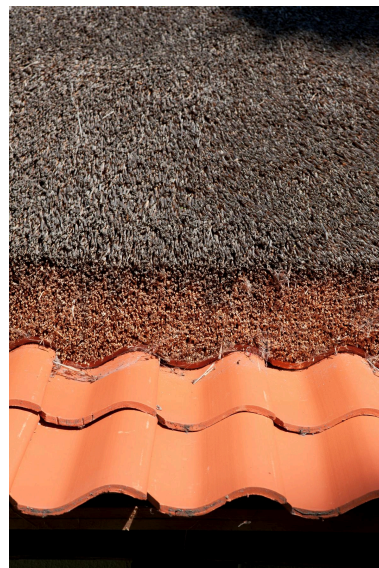
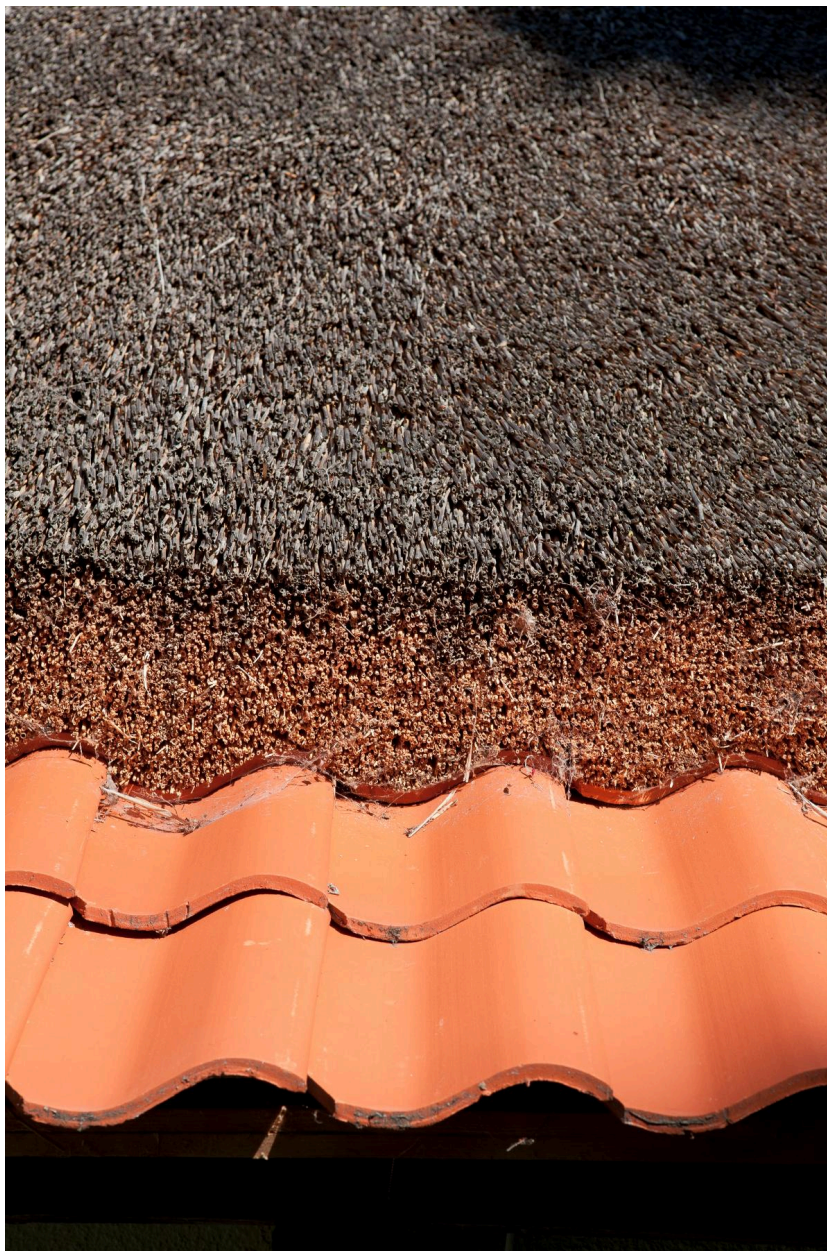
Détail de la toiture.
Phot. Hubert Bouvet
IVR32_20115900721NUC4A

Détail de la toiture.

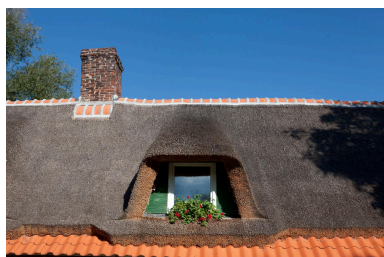
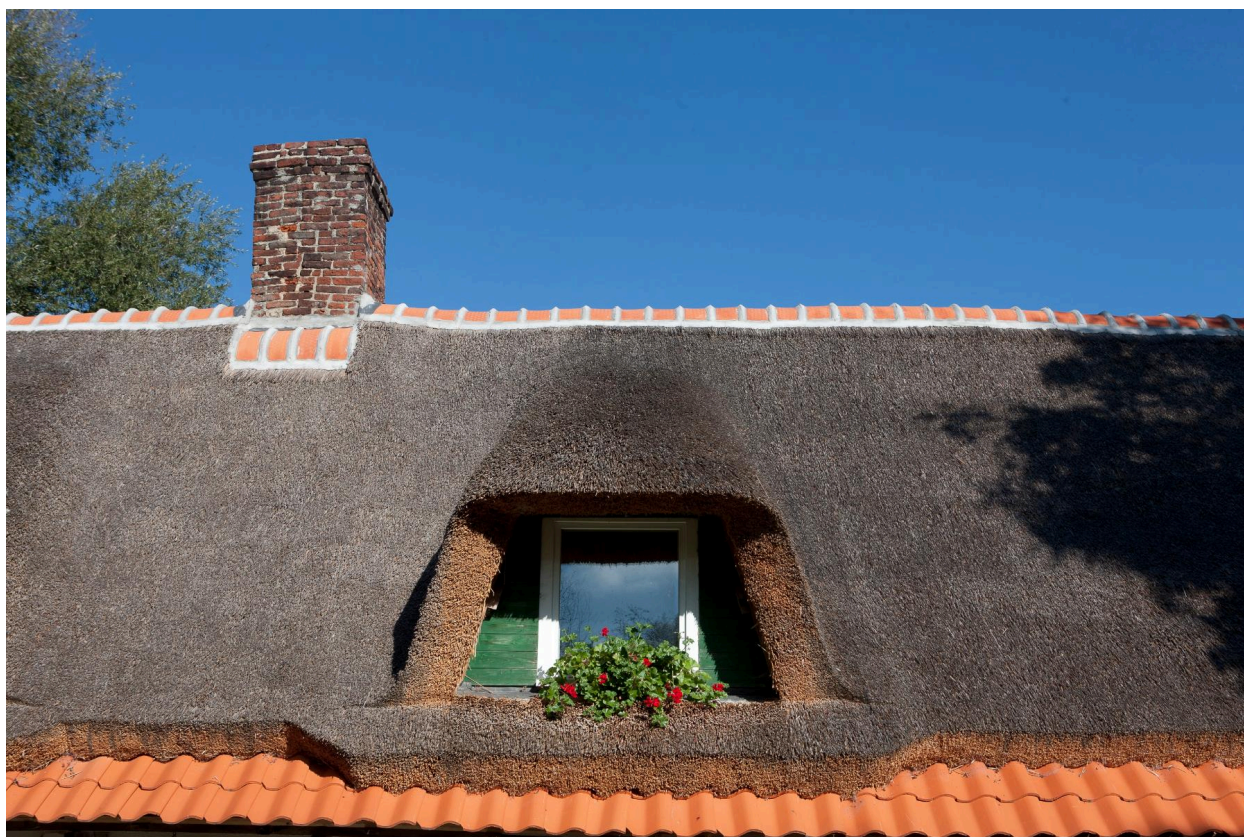
Lucarne ouvrant sur
la toiture en chaume.
Phot. Hubert Bouvet
IVR32_20115900722NUC4A

Lucarne ouvrant sur la toiture en chaume.

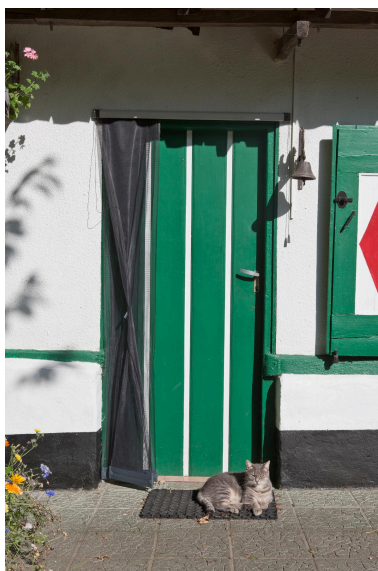
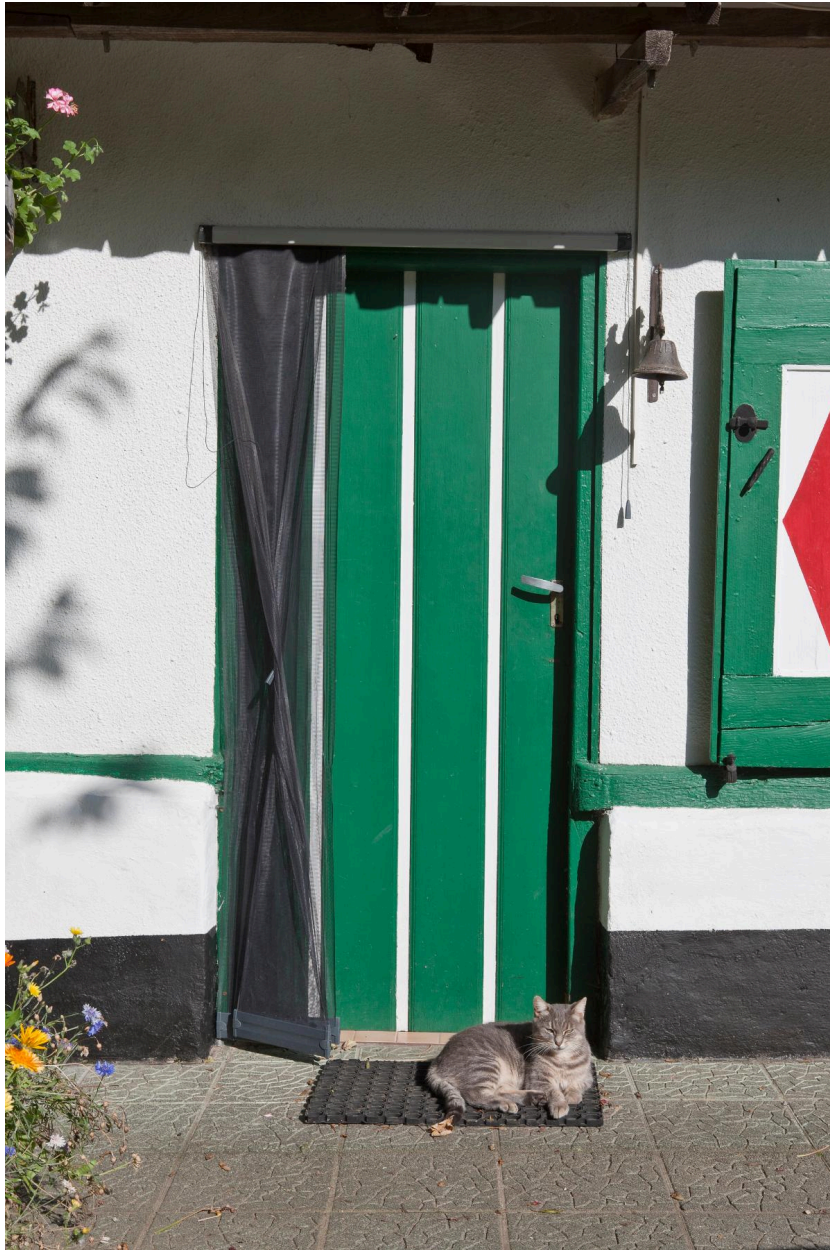
Porte sur jardin.
Phot. Hubert Bouvet
IVR32_20115900723NUC4A

Porte sur jardin.
