## Église paroissiale Saint-Amand de Viefvillers

Numéro de dossier : IA60003193

Cadre de l'étude : inventaire topographique Communauté de communes Oise Picarde

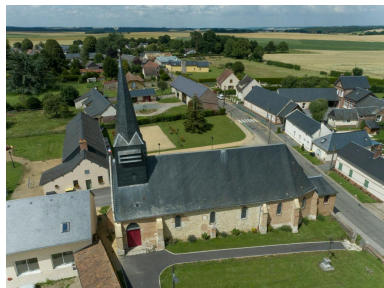
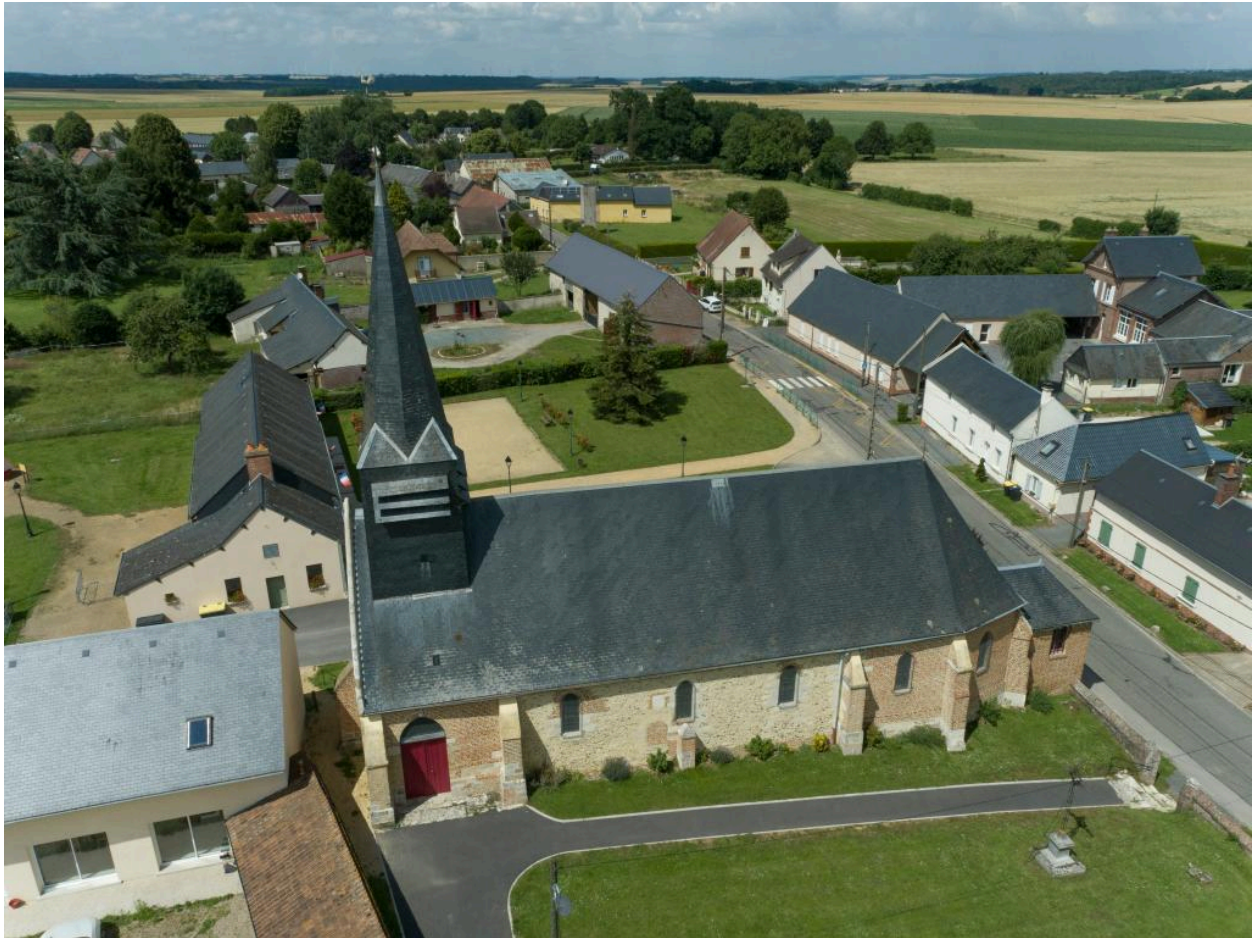
IVR32\_20216000779NUCA

Vue aérienne depuis le sud.

L'édifice est le résultat de plusieurs campagnes. Visible dans l'élévation méridionale, la mise en œuvre la plus ancienne, probablement romane (12<sup>e</sup> siècle), est composée d'un appareil mixte de moellons calcaire et silex (comme pour l'église de Conteville). De cette période, il reste certainement les soubassements de la nef côté nord ainsi que la porte en plein cintre, aujourd'hui comblée. )

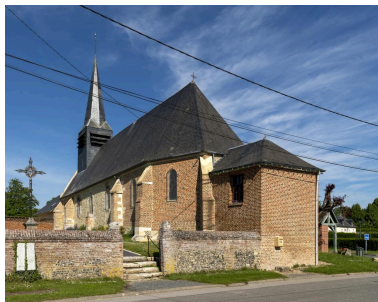
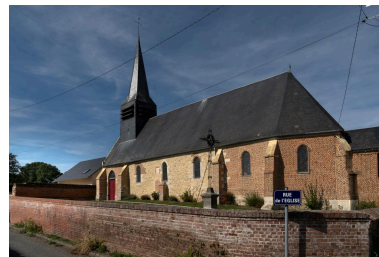
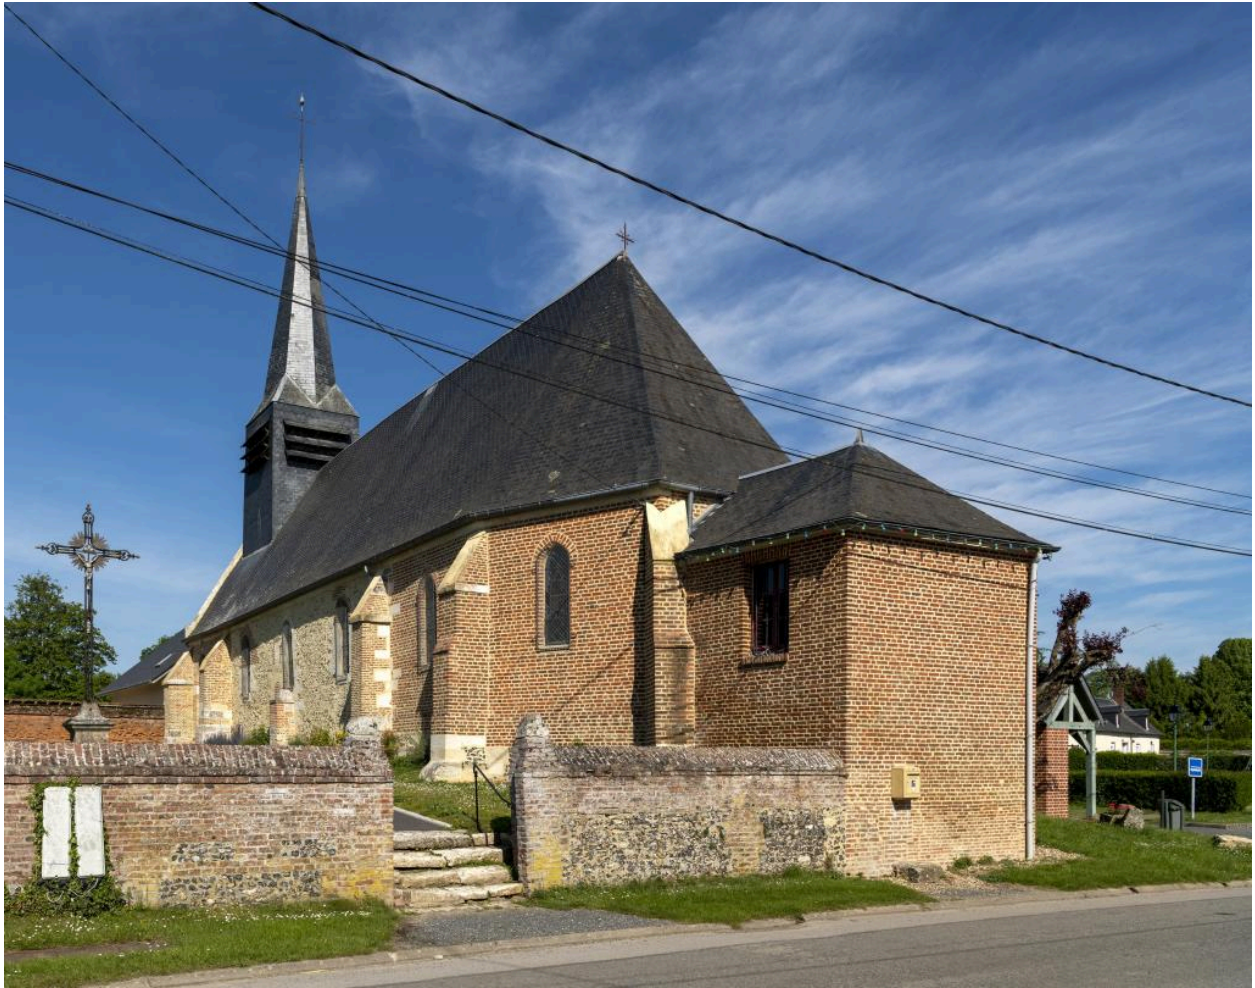
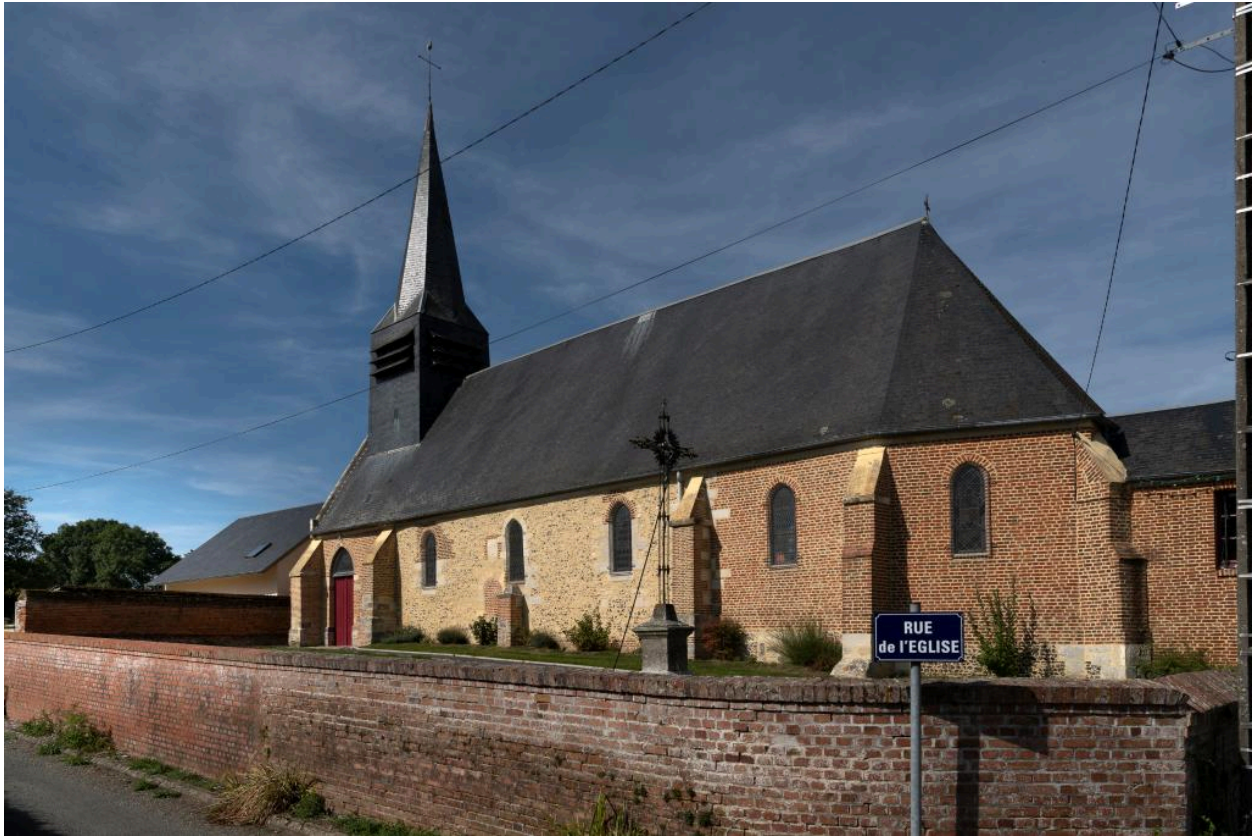
Vue générale depuis le sud-est.  
Phot. Marc Kérignard  
IVR32\_20216000545NUCA

Vue générale depuis le sud-est.

Les murs de l'édifice sont montés sur des soubassements constitués d'un appareil mixte de silex et pierres de taille calcaires. Le reste des maçonneries est principalement en brique à l'exception de l'élévation méridionale de la nef construite en moellons de silex. Les chambranles des baies sont en brique, hormis ceux de l'élévation méridionale. La façade occidentale, construite en brique et pierres de taille calcaires, ne compte aucune ouverture et est simplement soutenue par un contrefort. Une corniche en pierres calcaires entoure l'ensemble de l'édifice.

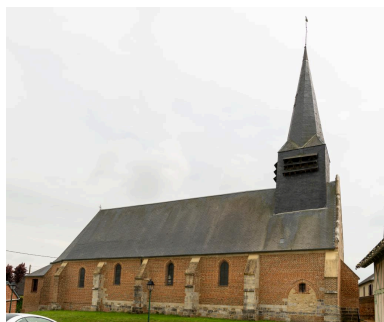
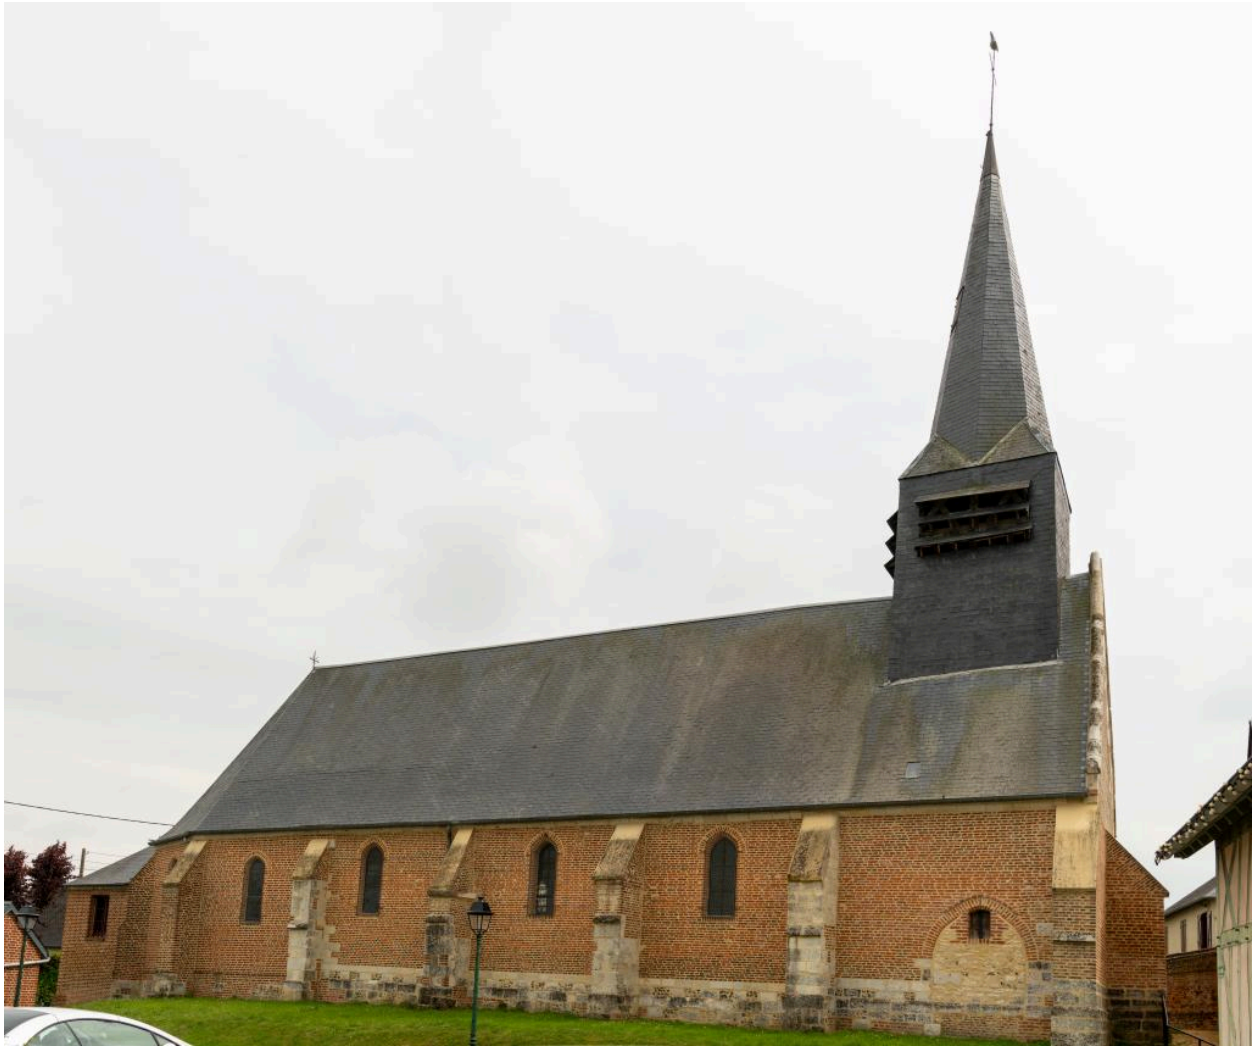
Vue générale depuis le nord.  
Phot. Marc Kérignard  
IVR32\_20216000737NUCA

Vue générale depuis le nord.

La porte comblée de l'élévation septentrionale de l'édifice était l'ancienne porte dite "des morts", en usage lors des funérailles (témoignage oral). La date de son comblement n'est pas connue.

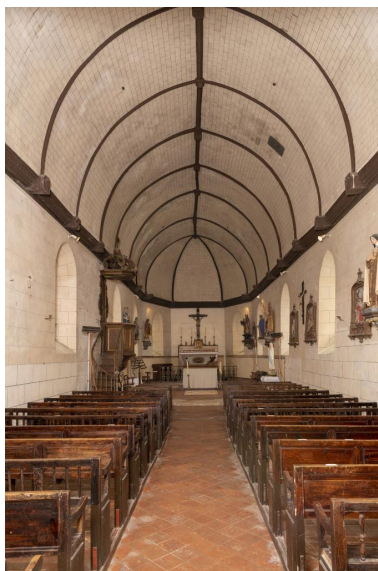
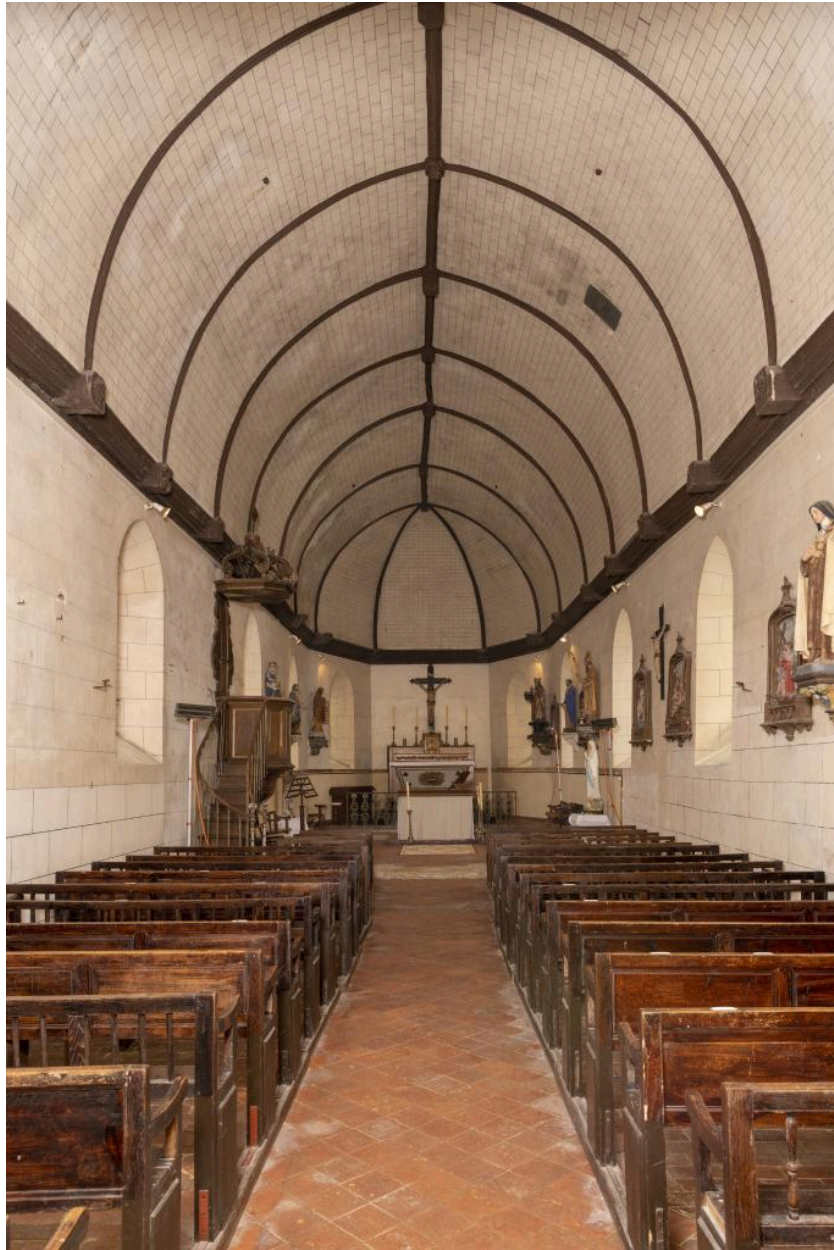
Vue intérieure vers le chœur.  
Phot. Marc Kérignard  
IVR32\_20216000724NUCA

Vue intérieure vers le chœur.

Une fausse voûte en berceau brisé couvre l'édifice. La poutre sablière est ornée de blochets sculptés à figures humaines. Le toit est à longs pans avec une croupe polygonale et un pignon découvert. Un clocher de plan carré, percé de trois égouts superposés, est couronné d'une flèche polygonale. Essenté d'ardoises, il est installé au-dessus de l'entrée occidentale. Le toit de la sacristie est à deux pans avec croupe. L'ardoise couvre l'ensemble des toitures.

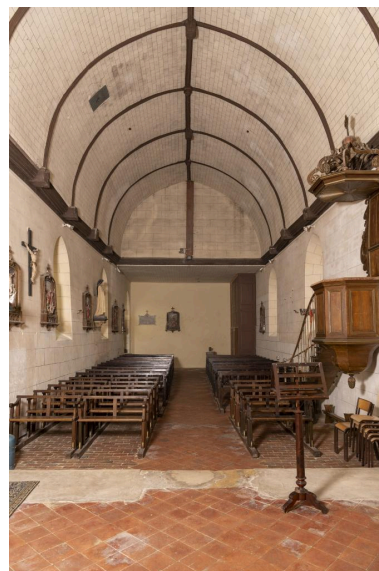
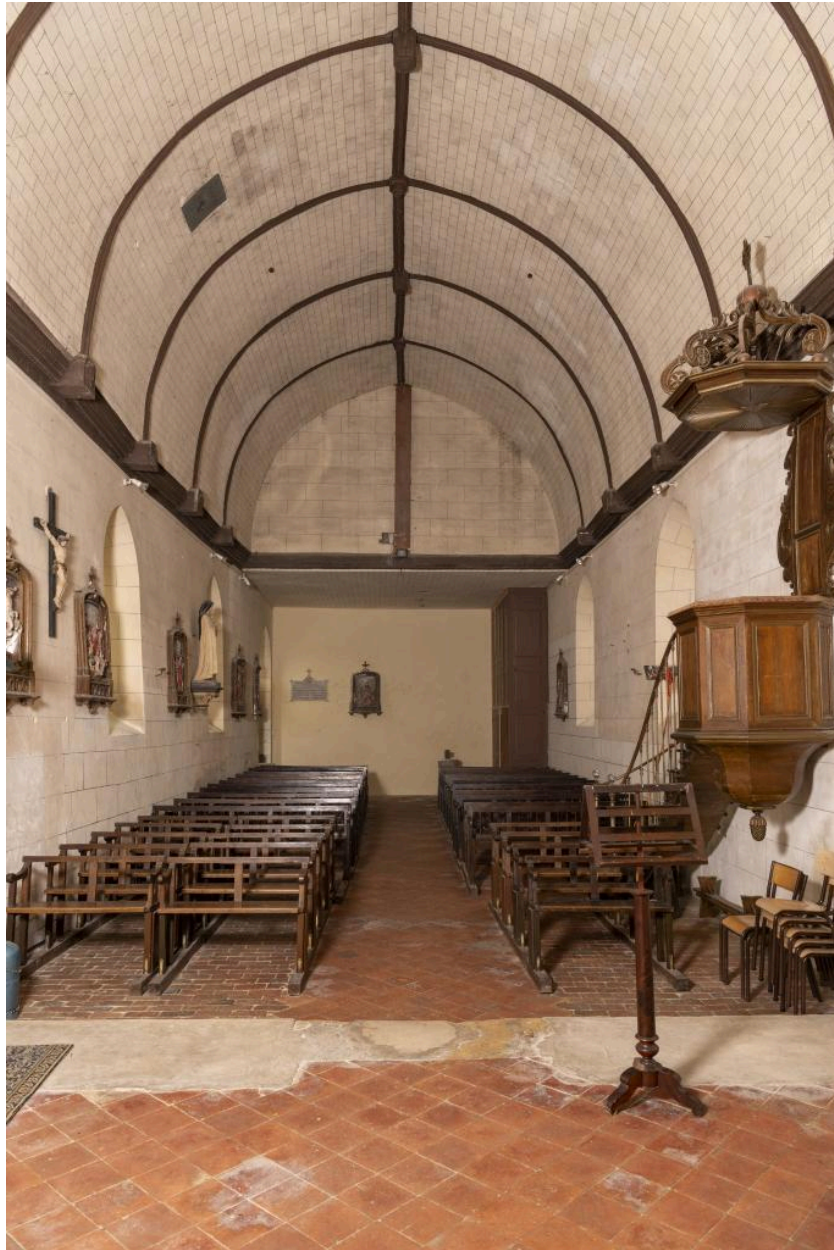
IVR32\_20216000725NUCA

Vue intérieure vers l'entrée.

Le reste des maçonneries de la nef et du chœur sont attribuables aux 16<sup>e</sup> et 17<sup>e</sup> siècles. À l'intérieur, le style des blochets sculptés de la poutre sablière et la facture de cette dernière permettent de rattacher la charpente à cette époque.

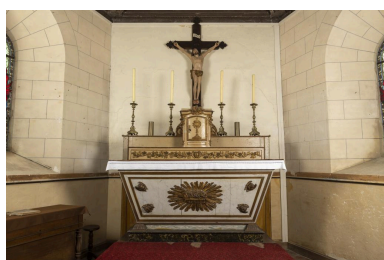
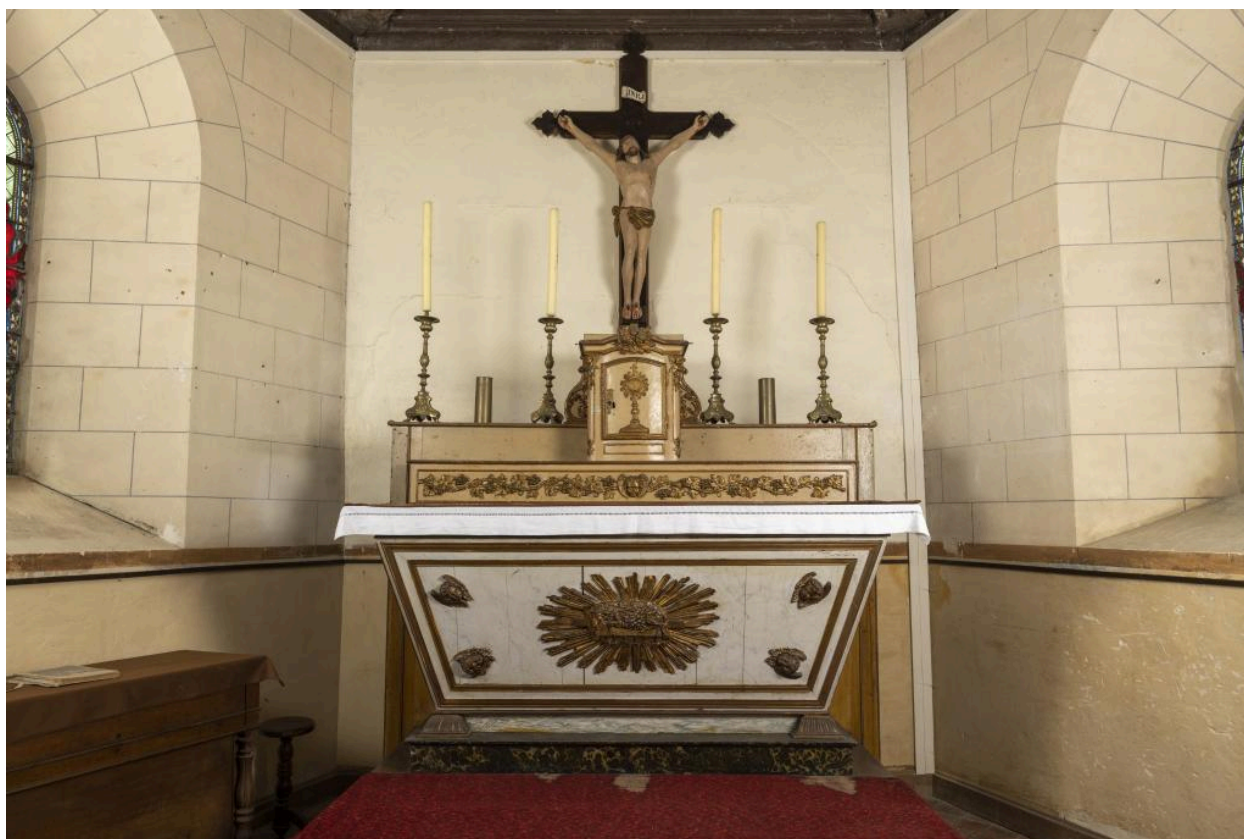
IVR32\_20216000710NUCA

Vue du sanctuaire.

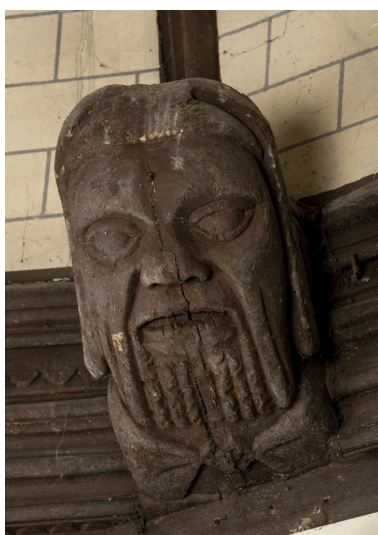
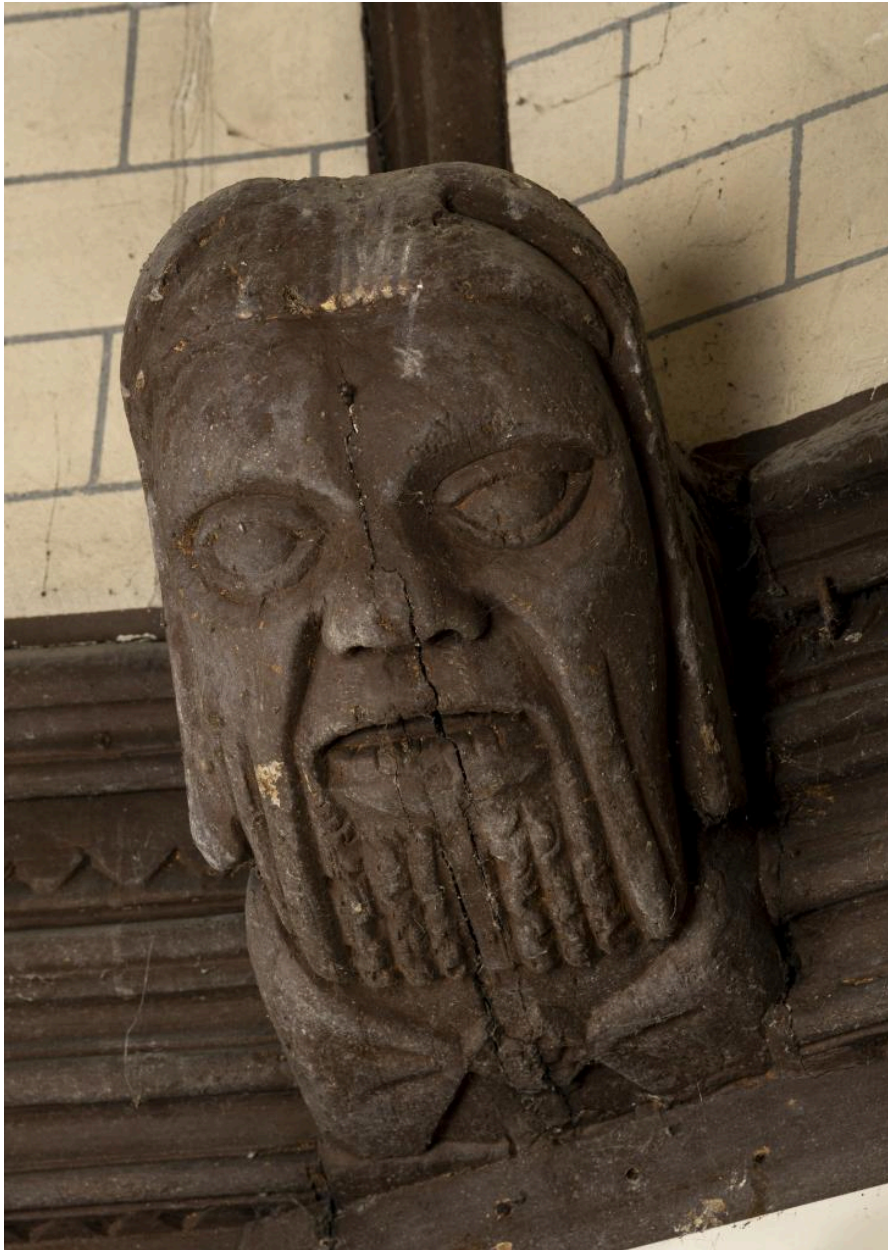
Blochet sculpté sur la poutre  
sablère : figure masculine.  
Phot. Marc Kérignard  
IVR32\_20216000706NUCA

Blochet sculpté sur la poutre sablière : figure masculine.

Des figures humaines ornent les blochets sculptés de la poutre sablière de la charpente.

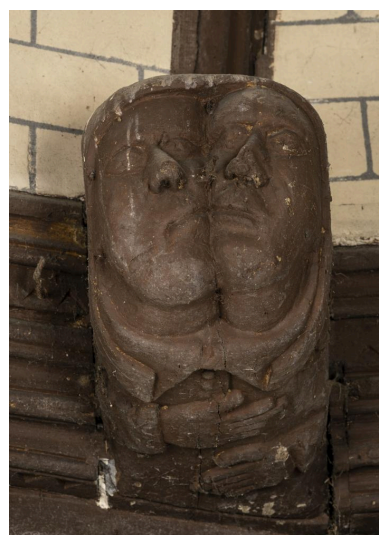
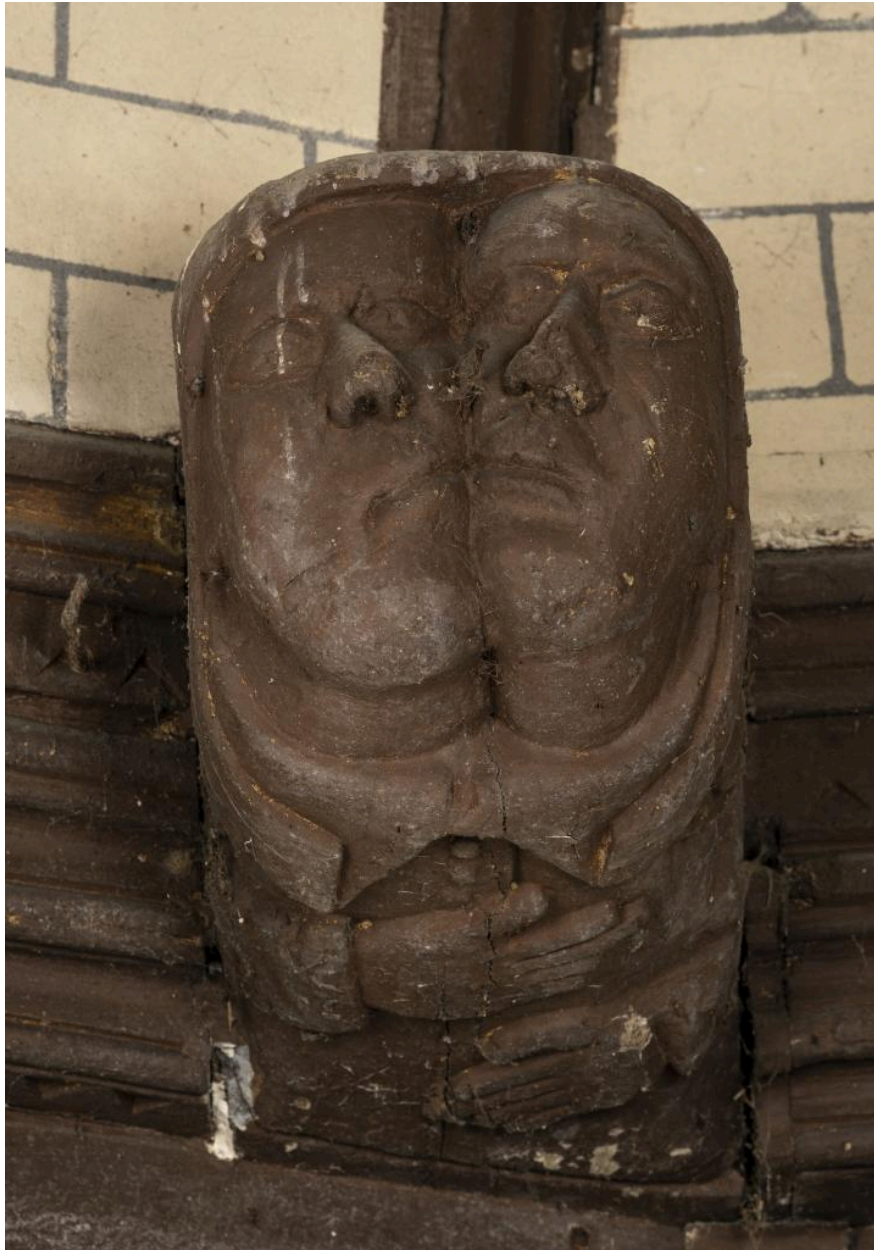
Blochet sculpté sur la poutre  
sablère : deux figures humaines.  
Phot. Marc Kérignard  
IVR32\_20216000708NUCA

Blochet sculpté sur la poutre sablière : deux figures humaines.
