## Église paroissiale Saint-Amand de Viefvillers

Numéro de dossier : IA60003193

Cadre de l'étude : inventaire topographique Communauté de communes Oise Picarde

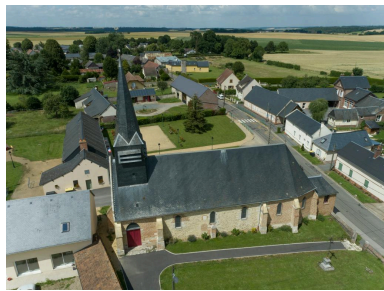
Vue aérienne depuis le sud.  
Phot. Marc Kérignard  
IVR32\_20216000779NUCA

Vue aérienne depuis le sud.

L'édifice est le résultat de plusieurs campagnes. Visible dans l'élévation méridionale, la mise en œuvre la plus ancienne, probablement romane (12<sup>e</sup> siècle), est composée d'un appareil mixte de moellons calcaire et silex (comme pour l'église de Conteville). De cette période, il reste certainement les soubassements de la nef côté nord ainsi que la porte en plein cintre, aujourd'hui comblée. )

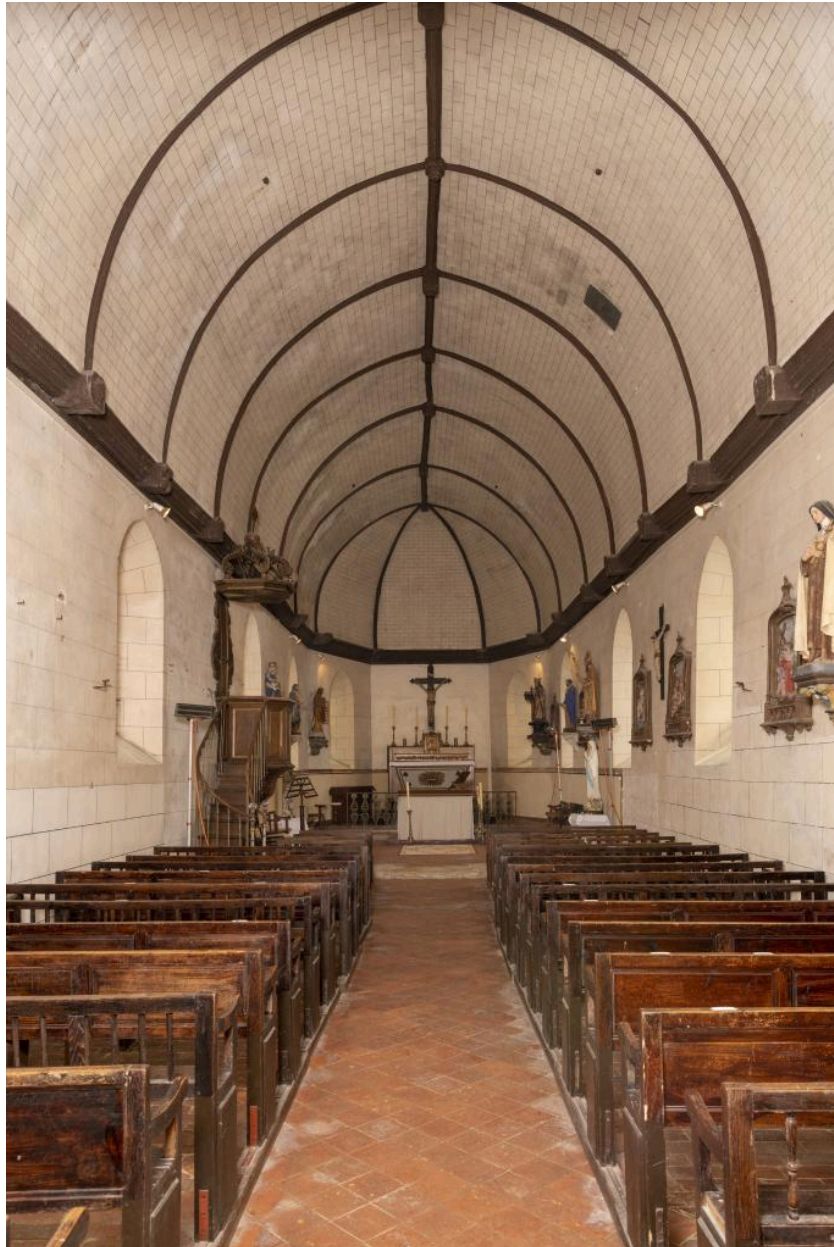
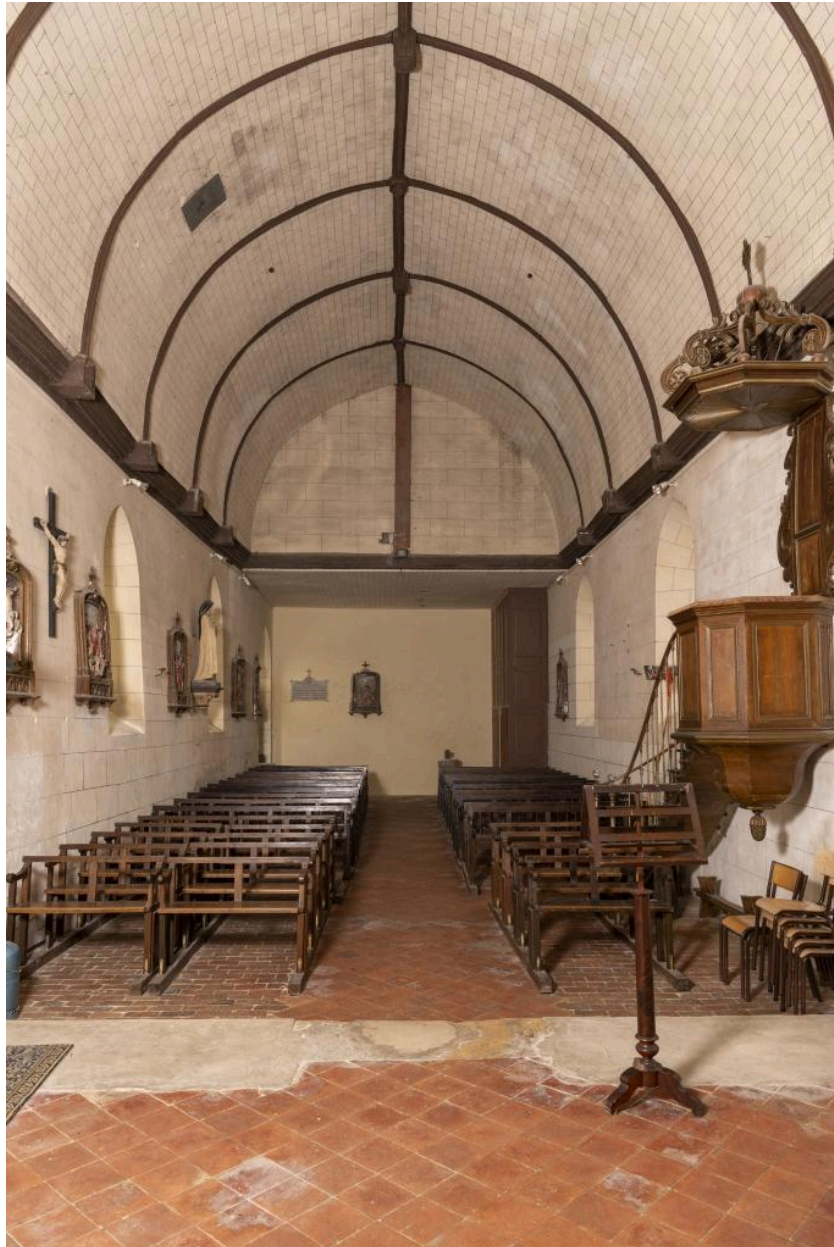
Vue intérieure vers le chœur.  
Phot. Marc Kérignard  
IVR32\_20216000724NUCA

Vue intérieure vers l'entrée.  
Phot. Marc Kérignard  
IVR32\_20216000725NUCA

Vue intérieure vers le chœur.

Vue intérieure vers l'entrée.

Une fausse voûte en berceau brisé couvre l'édifice. La poutre sablière est ornée de blochets sculptés à figures humaines. Le toit est à longs pans avec une croupe polygonale et un pignon découvert. Un clocher de plan carré, percé de trois égouts superposés, est couronné d'une flèche polygonale. Essenté d'ardoises, il est installé au-dessus de l'entrée occidentale. Le toit de la sacristie est à deux pans avec croupe. L'ardoise couvre l'ensemble des toitures.
