Hauts-de-France, Somme  
Boismont  
Pinchefalise  
18, 20 rue du Canal

## Anciennes fermes mitoyennes

Numéro de dossier : IA80007383  
Date de l'enquête initiale : 2006  
Date(s) de rédaction : 2006  
Cadre de l'étude : inventaire préliminaire arrière-pays maritime picard  
Degré d'étude : étudié

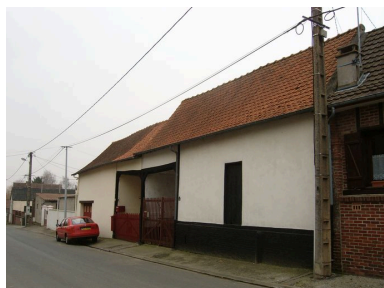
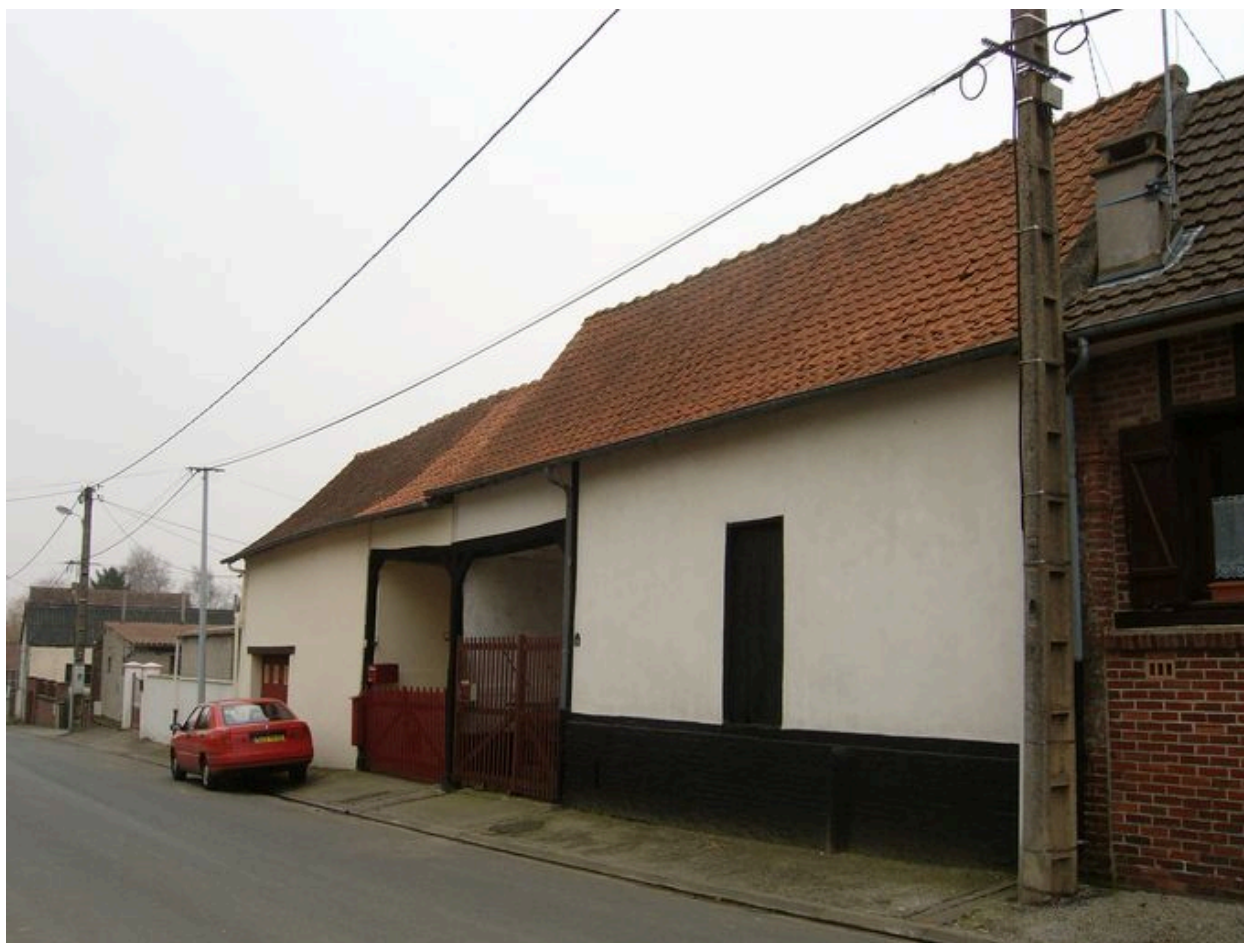
Vue générale.  
Phot. Inès Guérin  
IVR22\_20058005035NUCA

Vue générale.

Cette maison accolée à sa voisine présente tout à fait la disposition des fermettes picardes avec grange sur rue, passage couvert et logis en fond de cour. Ces deux constructions symétriques sont donc contemporaines. L'entrée de la propriété devait à l'origine recevoir une porte pleine à deux battants (la pièce recevant la poutre axiale est encore visible, comme au n°12 de la même rue). La sablière haute du n°18 rue du Canal possède un assemblage qui semble être à tenon traversant.

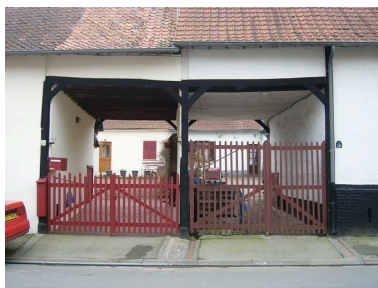
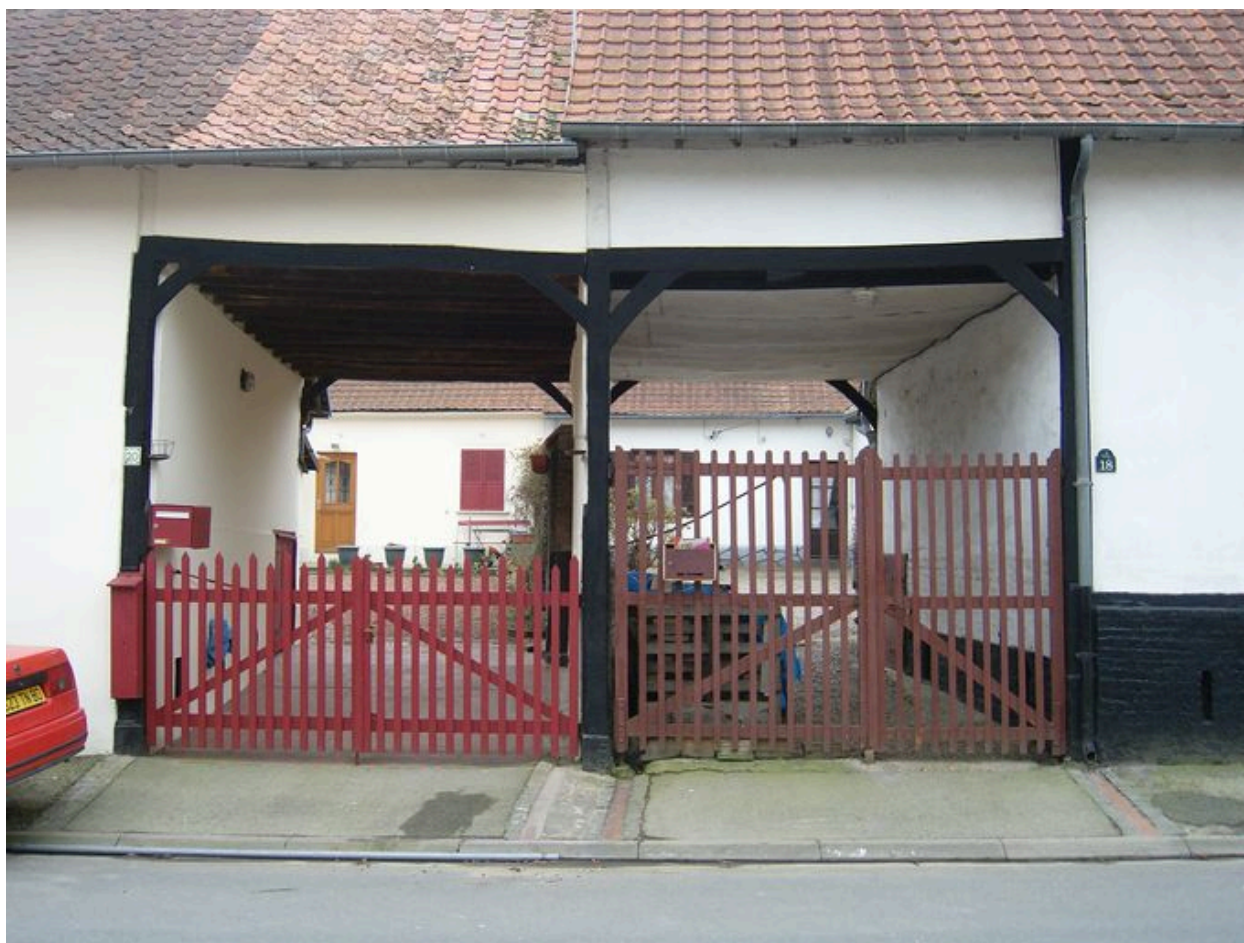
Vue détaillée des deux  
corps de passage mitoyens.  
Phot. Inès Guérin  
IVR22\_20058005036NUCA

Vue détaillée des deux corps de passage mitoyens.

Le corps de passage est soutenu par trois poutres passées au coaltar (goudron) afin de protéger le bois de l'humidité. La grange, longeant la voie de circulation, présente une porte surélevée pour un engrangement plus aisé depuis la rue. Le solin en brique est également badigeonné de coaltar. De petites ouvertures triangulaires trahissent la présence d'une cave voûtée en brique, pourvue de niches. Accessible par une porte située à l'entrée de la propriété, on y conserve le cidre ainsi que les pommes de terre.

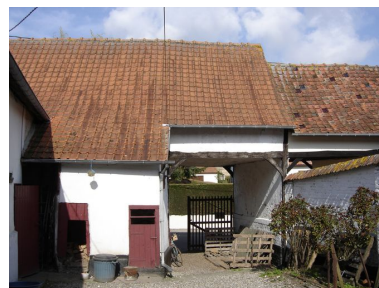
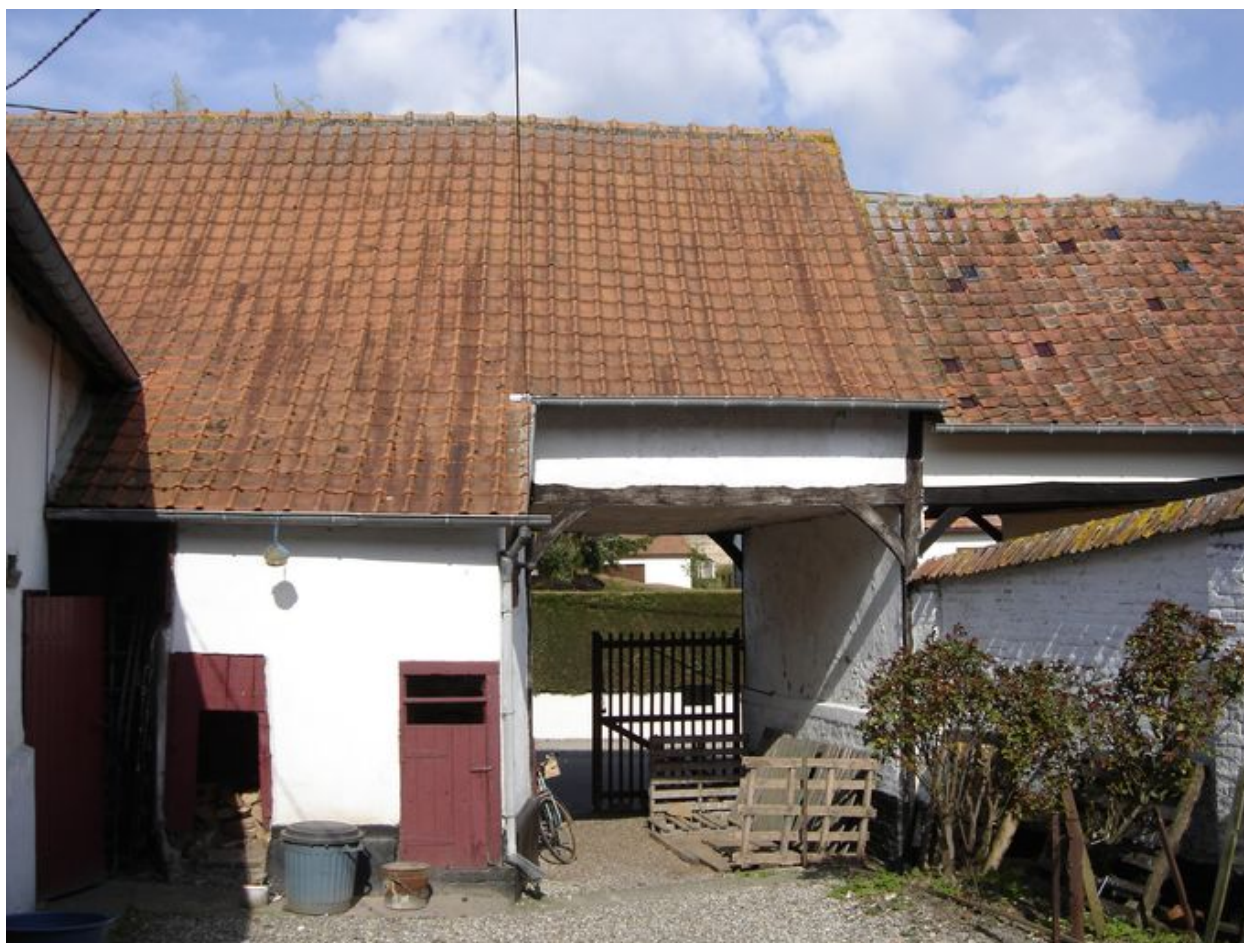
Vue de l'intérieur de  
la cour depuis le logis.  
Phot. Inès Guérin  
IVR22\_20058005713NUCA

Vue de l'intérieur de la cour depuis le logis.

Ces deux anciennes fermettes mitoyennes et symétriques, possèdent chacune des bâtiments distribués sur les deux côtés d'une cour. Un mur en brique sépare les deux cours.

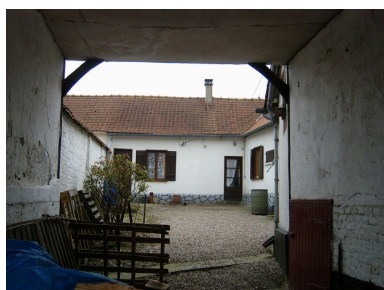
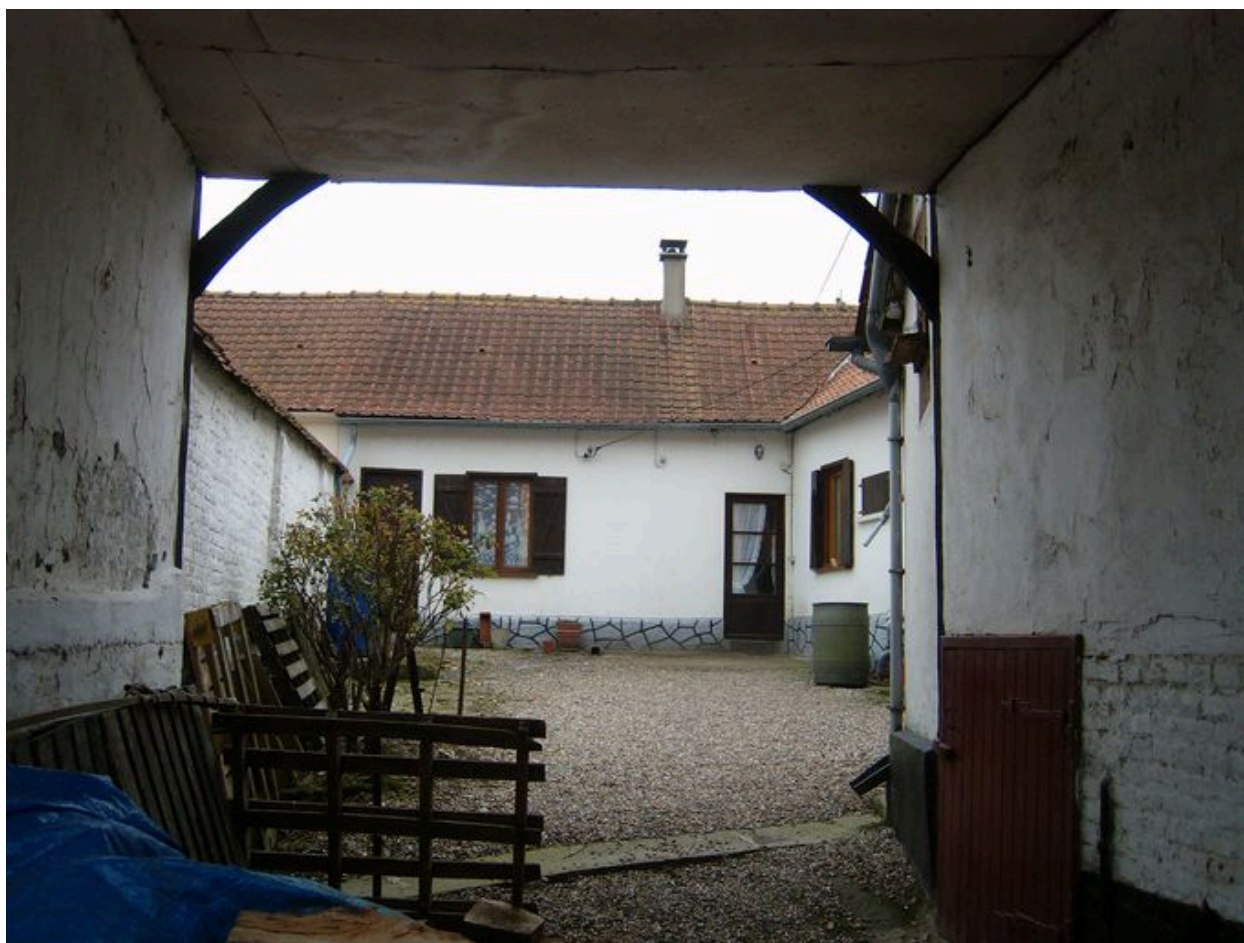
Vue du logis du n°18.  
Phot. Inès Guérin  
IVR22\_20058005038NUCA

Vue du logis du n°18.

Le logis, situé en fond de cour, est long de trois travées et percé de deux portes. Il a été agrandi ultérieurement au sein du bâtiment agricole adjacent qui accueillait à l'origine l'écurie (toujours placée près de la chambre du propriétaire). Les murs sont également en torchis et pans de bois (aujourd'hui recouvert d'un enduit au ciment). D'après la propriétaire du n°18, l'essence utilisée est l'hêtre. Le toit à longs pans est en tuiles. La salle commune au centre est flanquée de part et d'autre d'une chambre. Celle située à l'est possède une porte vers l'extérieur.

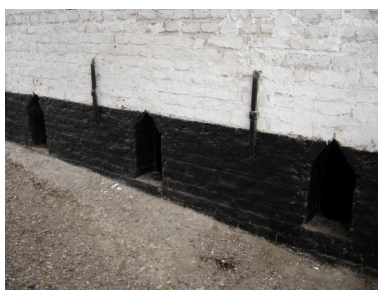
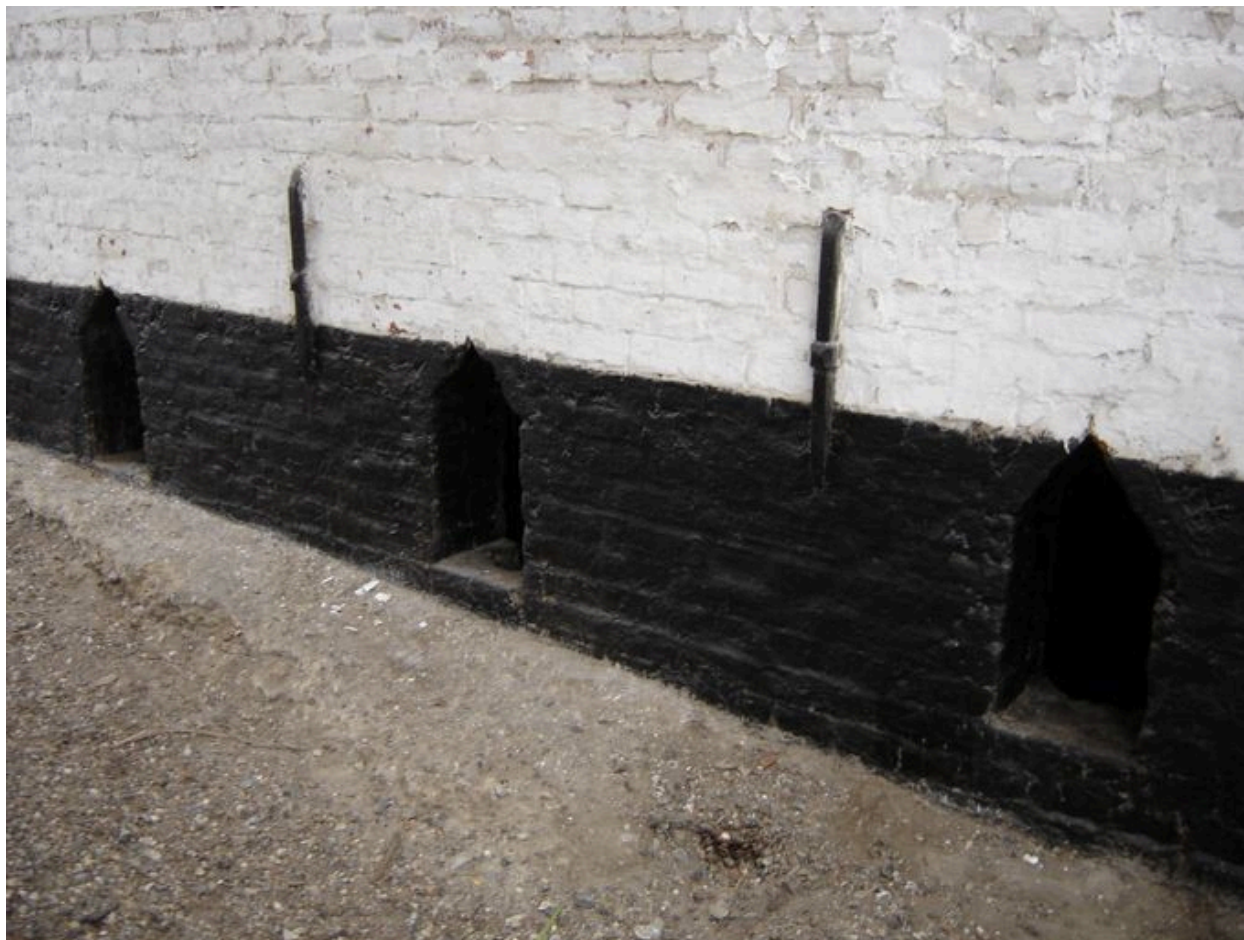
Détail des ouvertures de  
la cave pratiquées dans le  
solin du bâtiment sur rue.  
Phot. Inès Guérin  
IVR22\_20058005037NUCA

Détail des ouvertures de la cave pratiquées dans le solin du bâtiment sur rue.

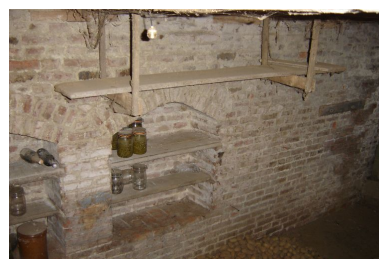
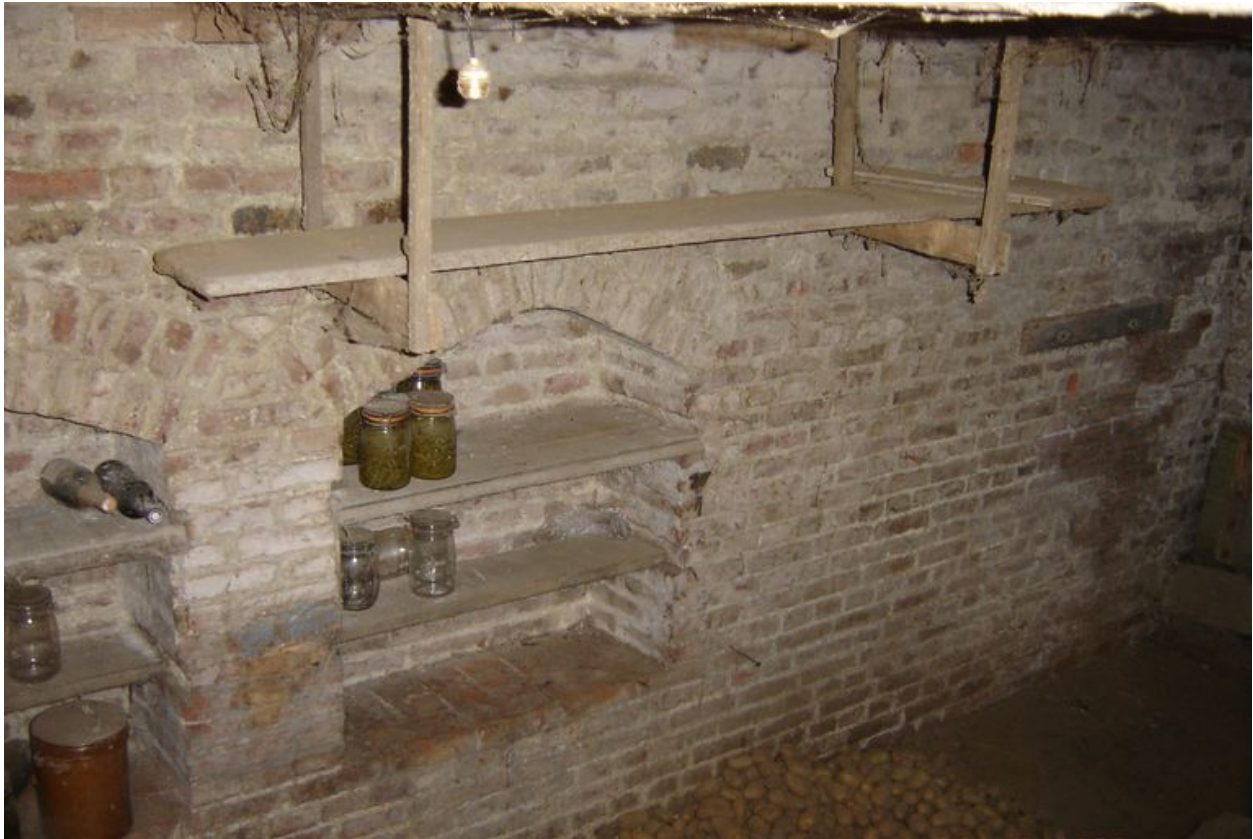
Autre vue intérieure de la cave.  
Phot. Inès Guérin  
IVR22\_20058005715NUCA

Autre vue intérieure de la cave.
