Hauts-de-France, Oise
Thieux

L'habitat du village de Thieux

Numéro de dossier : IA60005283

Cadre de l'étude : inventaire topographique Communauté de communes Oise Picarde

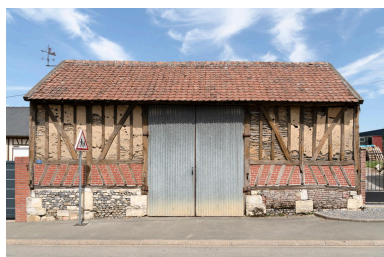
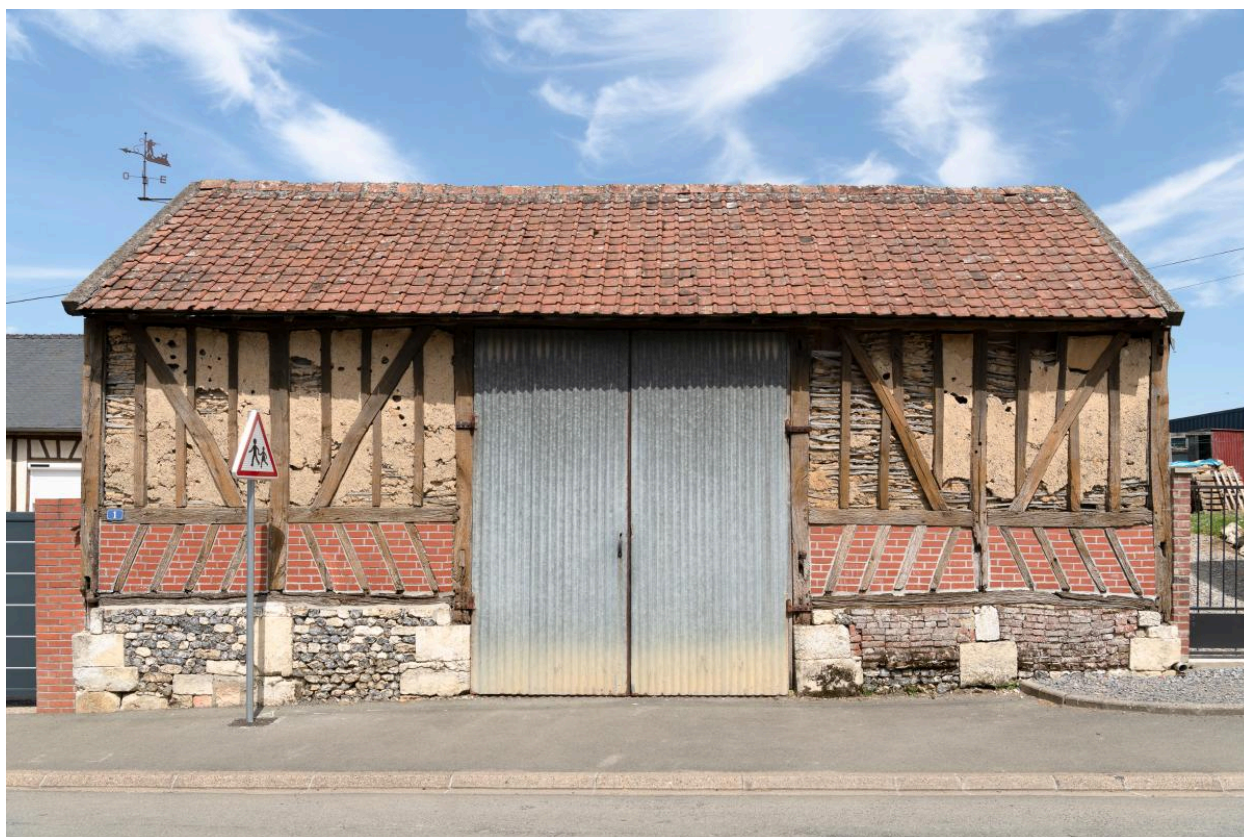
Ancienne grange sur rue, n°1 rue Tassart, vue depuis le sud-ouest.
Phot. Marc Kérignard
IVR32_20226000329NUCA

Ancienne grange sur rue, n°1 rue Tassart, vue depuis le sud-ouest.

Cette catégorie, la plus fréquente et la plus ancienne, rassemble les fermes picardes traditionnelles avec leur grange sur rue et leur logis en fond de cour. Elle se rapporte le plus souvent à une petite ou moyenne exploitation. Elles comprennent souvent un passage charretier et une porte de grange (n°1 ou 20 rue Notre-Dame (ill.)), et parfois une porte à engranger à la place de la porte de grange (n°7 et 29 rue des Hayes (ill.)). Ses habitants peuvent exercer plusieurs types d'activités. Ils sont principalement cultivateurs, mais également ménagers, journaliers voire artisans. Dans ces derniers cas, les revenus sont complétés par des activités agricoles vivrières (petite basse-cour, potager, verger). Derrière le logis, pour les habitations de la rue des Hayes, la parcelle s'étend jusqu'au sentier du Tour de Ville, accessible par un portillon.

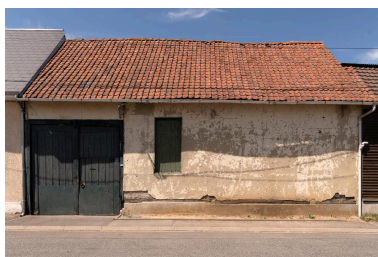
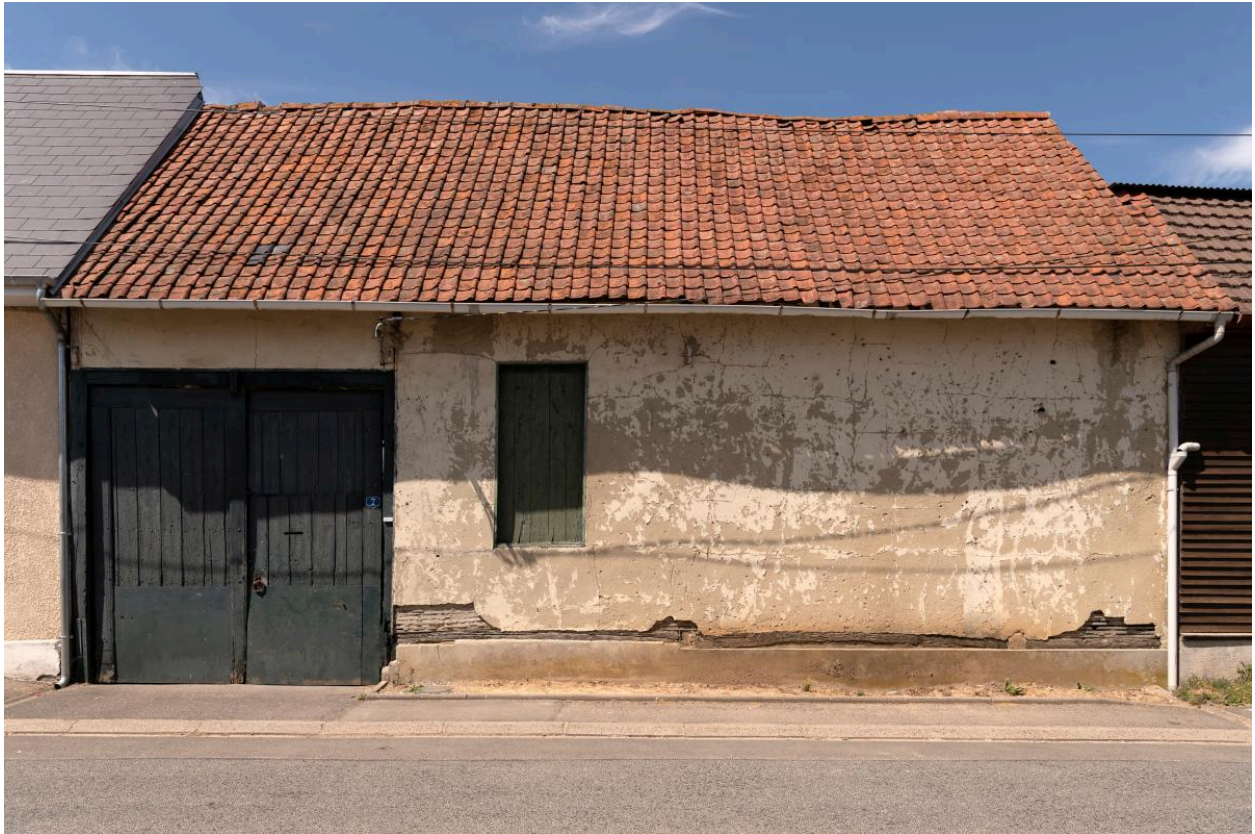
Ancienne grange sur rue avec porte à engranger, n°7 rue des Hayes, vue depuis le sud-est.
Phot. Marc Kérignard
IVR32_20226000325NUCA

Ancienne grange sur rue avec porte à engranger, n°7 rue des Hayes, vue depuis le sud-est.

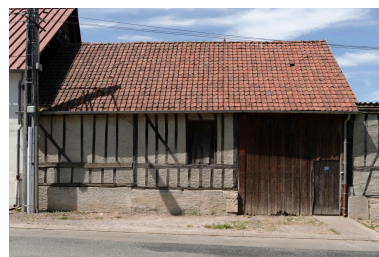
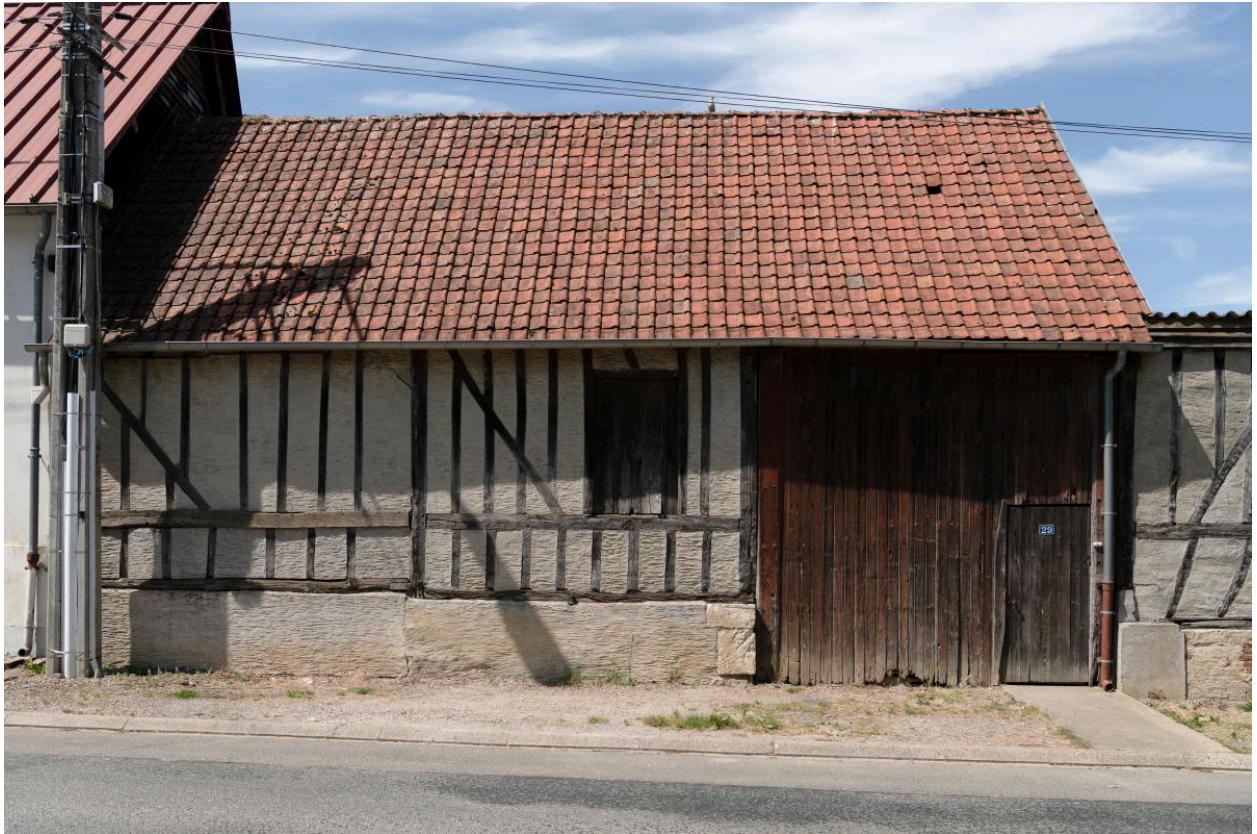
Ancienne grange sur rue avec porte à engranger, n°29 rue des Hayes, vue depuis le sud-est.
Phot. Marc Kérignard
IVR32_20226000327NUCA

Ancienne grange sur rue avec porte à engranger, n°29 rue des Hayes, vue depuis le sud-est.

Enfin, l'essentage, en bois et en ardoise est pratiqué sur de nombreux pignons des édifices de Thieux. Il permet de protéger le bâti en pans de bois et torchis des intempéries. Des clins de bois se trouvent par exemple contre les pignons des granges au n°29 rue des Hayes. Dans cette même rue, l'ardoise protège le logis du n°20.

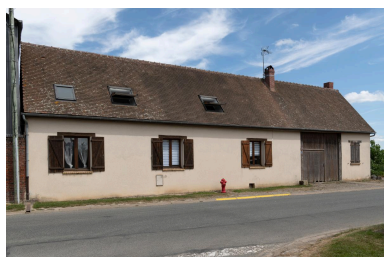
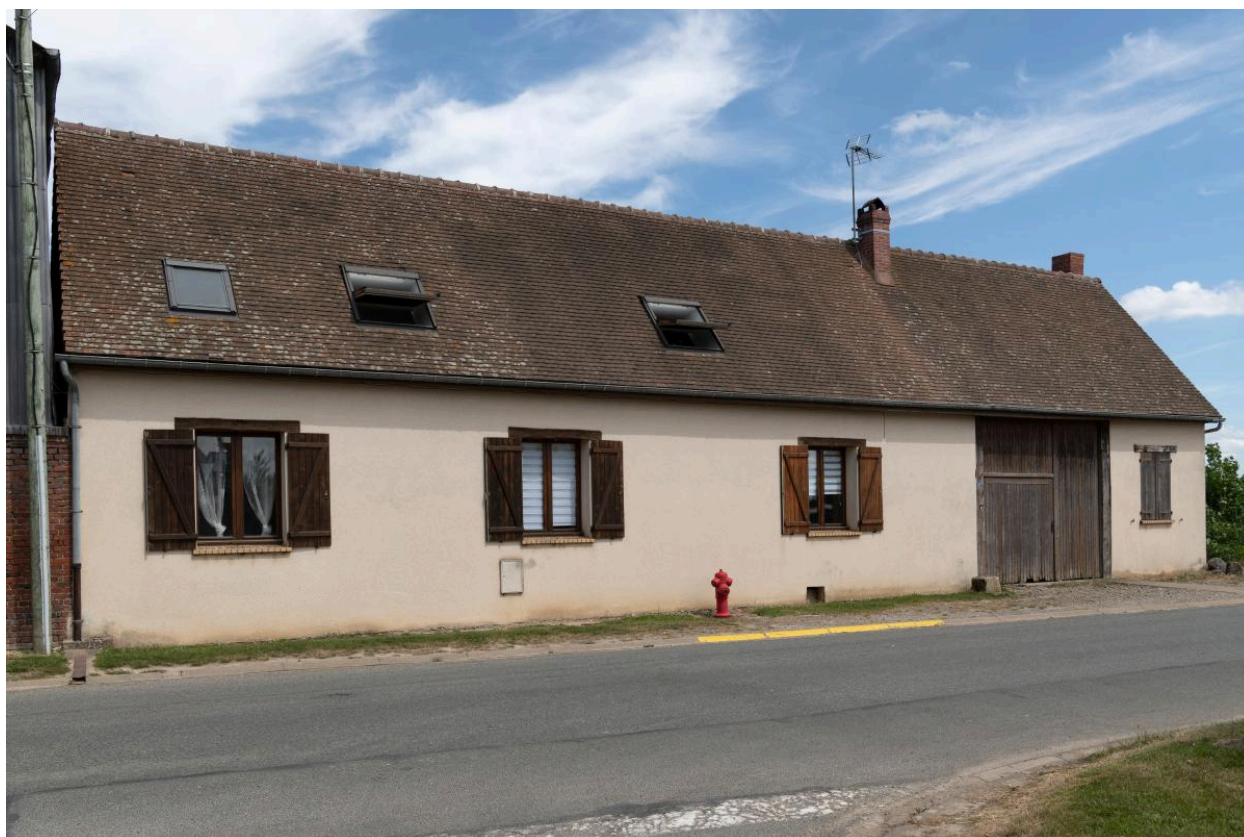
Logis sur rue avec entrée charretière, n°17 rue Tassart, vue depuis le sud-ouest.
Phot. Marc Kérignard
IVR32_20226000330NUCA

Logis sur rue avec entrée charretière, n°17 rue Tassart, vue depuis le sud-ouest.

Ces habitations pouvaient d'avantage correspondre aux familles de tisserands ou d'autres artisans (maçon, menuisier, charpentier, maréchal ferrant...) exerçant peu d'activités agricoles (ce qui expliquerait l'absence d'une grange alignée sur la rue). En outre, le logis, ouvert sur la voie renvoie le plus souvent à une activité de vente. Les bâtiments d'exploitation (ateliers, remises, bâtiments d'élevage), sont relégués à l'arrière de la cour. La majeure partie de ces habitations se trouvent concentrées dans la rue Tassart (exemples des n°7, 5 et 1 rue des Hayes). Les habitations aux n°4 et 6 (ill.) date de 1869 (portée sur la façade) sont d'anciens commerces à en juger par la forme des baies allongées pour le n°6 et les vitrines du n°4.

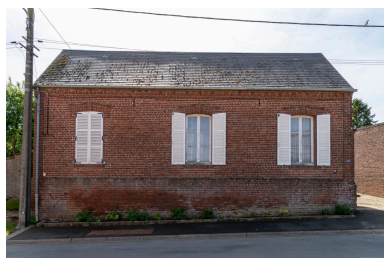
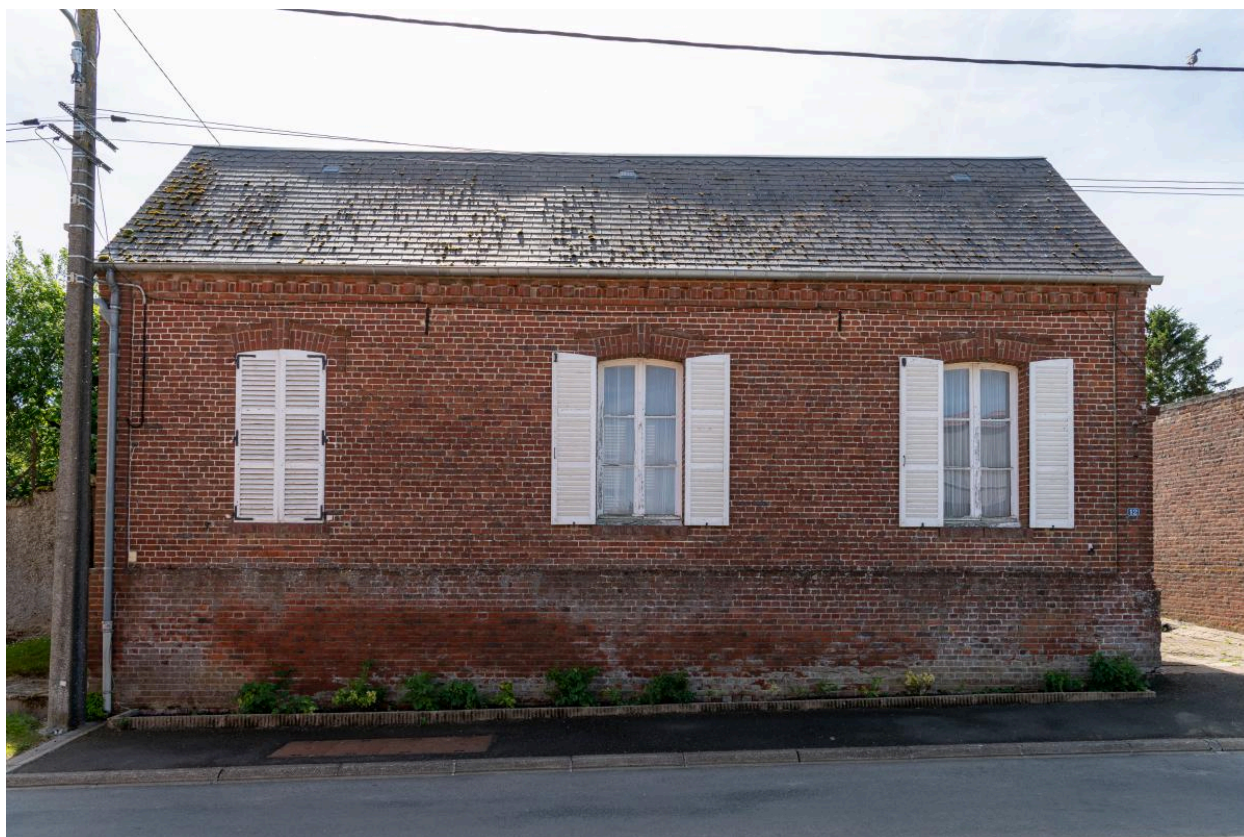
Logis sur rue en rez-de-chaussée surélevé, n°12 rue de la Ville, vue depuis le nord-est.
Phot. Marc Kérignard
IVR32_20226000382NUCA

Logis sur rue en rez-de-chaussée surélevé, n°12 rue de la Ville, vue depuis le nord-est.

De nombreux édifices, bâtiments agricoles et logis, ont été reconstruits en brique, à partir de la seconde moitié du 19^e siècle. La présence supposée d'une briqueterie dans le village a pu favoriser sa diffusion. Des maisons de ville sont édifiées avec ce matériau : au n°12 rue de la Ville (ill.) ou encore au n°31 rue Notre Dame, qui, en retrait de la rue, prend l'aspect des pavillons modernes. La maison du propriétaire de la **ferme du Tilloy** implantée à la sortie est (n°2 rue Notre-Dame) du village est également une construction en brique de cette époque.

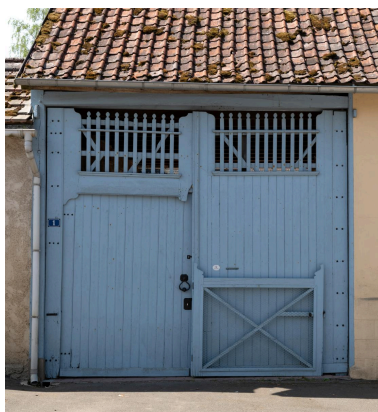
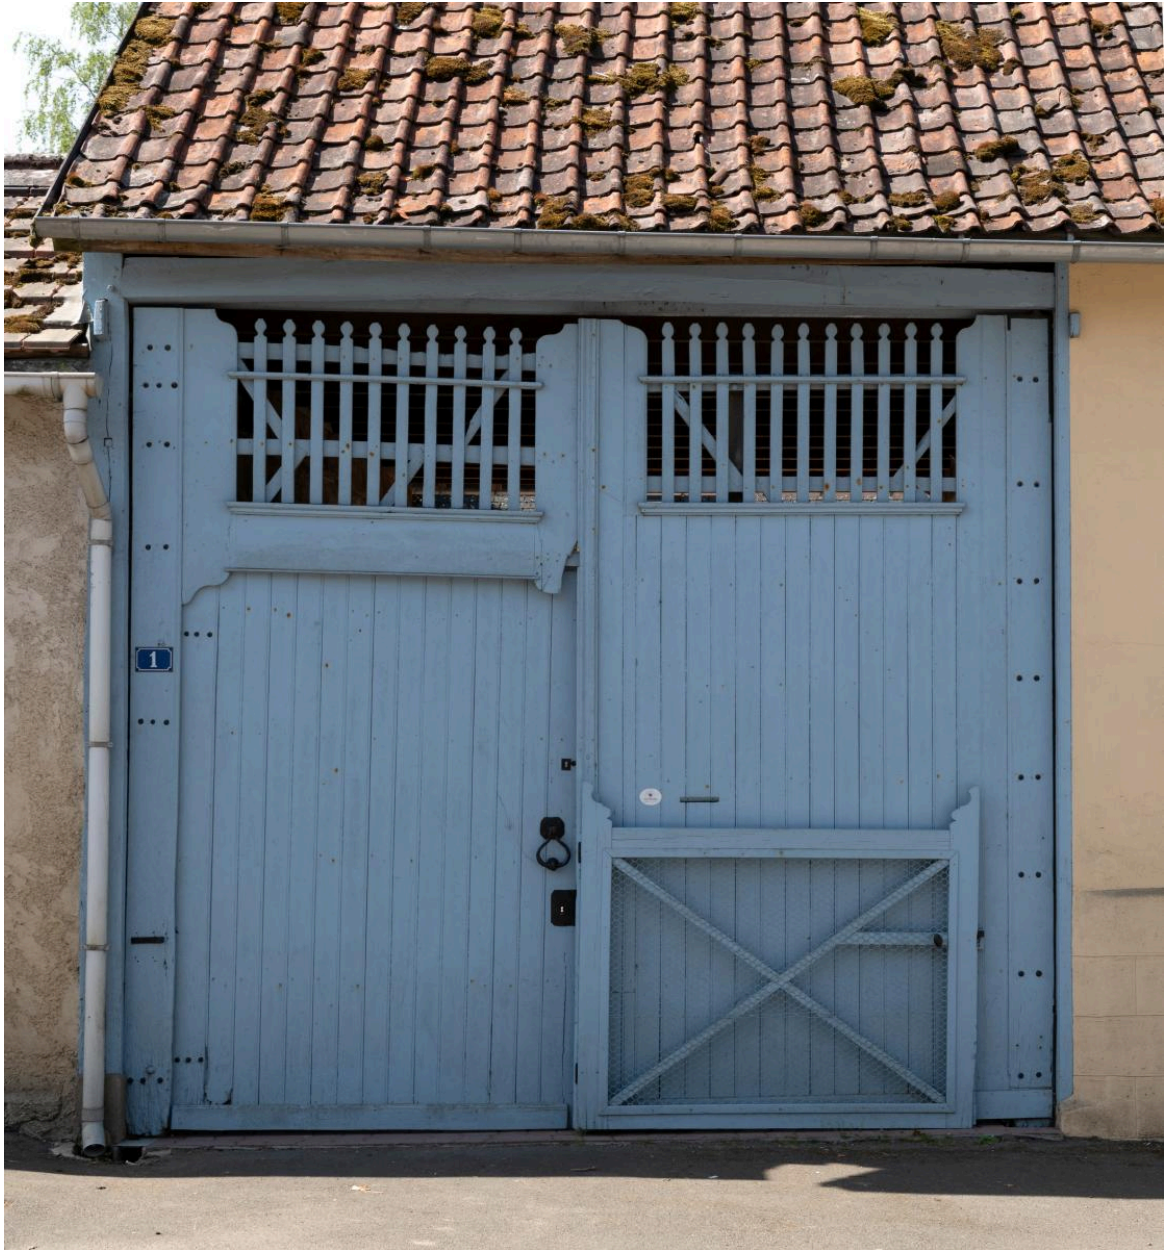
Entrée charretière avec "grand'portes", n°1 rue Notre-Dame, vue depuis le nord.
Phot. Marc Kérignard
IVR32_20226000384NUCA

Entrée charretière avec "grand'portes", n°1 rue Notre-Dame, vue depuis le nord.

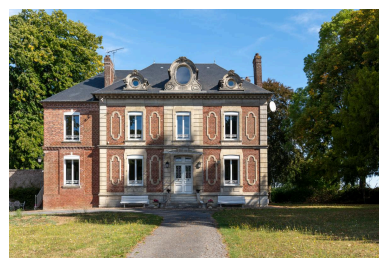
Maison du propriétaire de la ferme du Tilloy, n°2 rue Notre-Dame, vue depuis le sud.
Phot. Marc Kérignard
IVR32_20226000896NUCA

Maison du propriétaire de la ferme du Tilloy, n°2 rue Notre-Dame, vue depuis le sud.

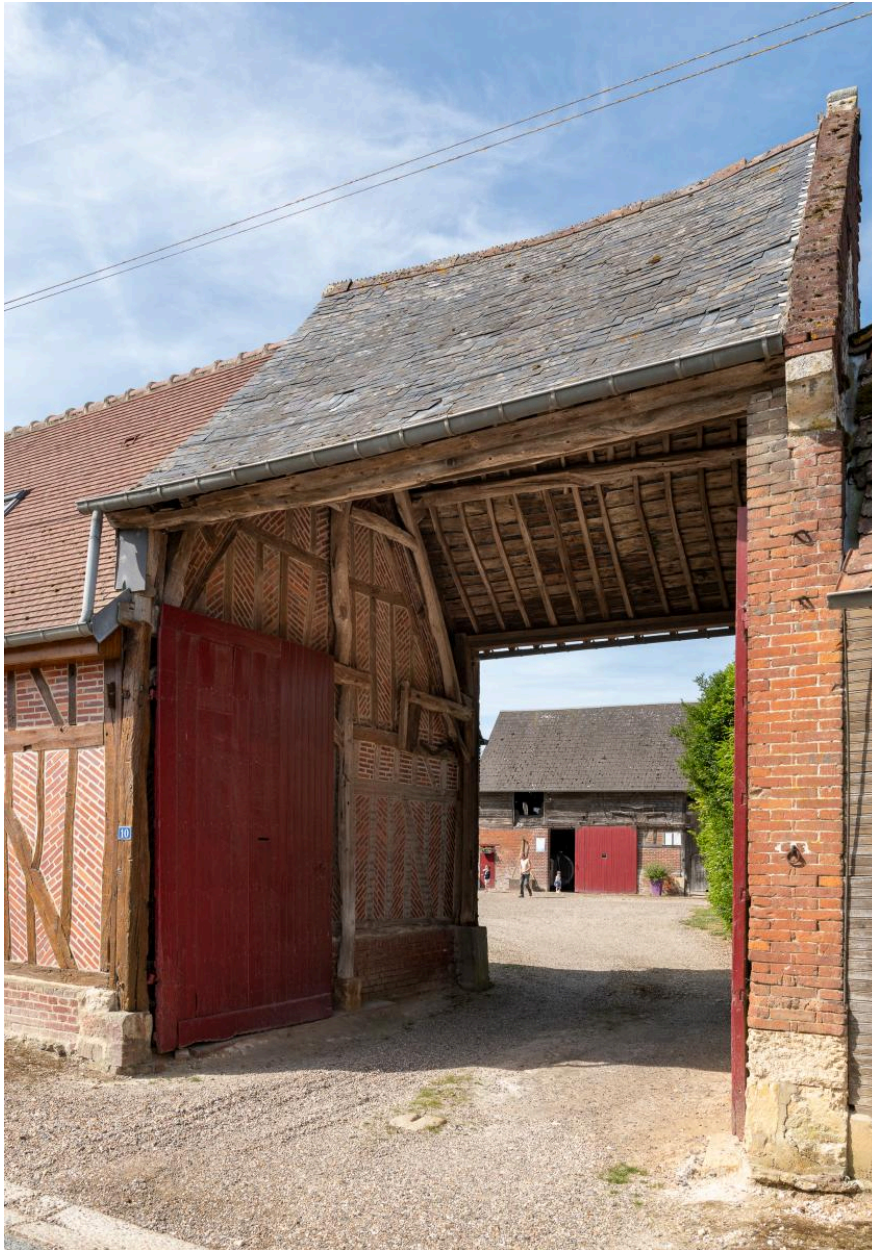
Entrée charretière sur rue, n°10 rue Tassart, vue depuis l'est.
Phot. Marc Kérignard
IVR32_20226000377NUCA

Entrée charretière sur rue, n°10 rue Tassart, vue depuis l'est.

Quelques murs pignons en moellons calcaire et silex, avec de la brique aux chaînages d'angle ont pu être relevés, notamment au pignon du passage charretier du n°10 rue Tassart (ill.). Ces matériaux sont révélateurs d'une construction antérieure à la première moitié du 19^e siècle, moment où la brique industrielle se généralise. Ces murs pouvaient servir de coupe-feu pour limiter la propagation d'incendie.

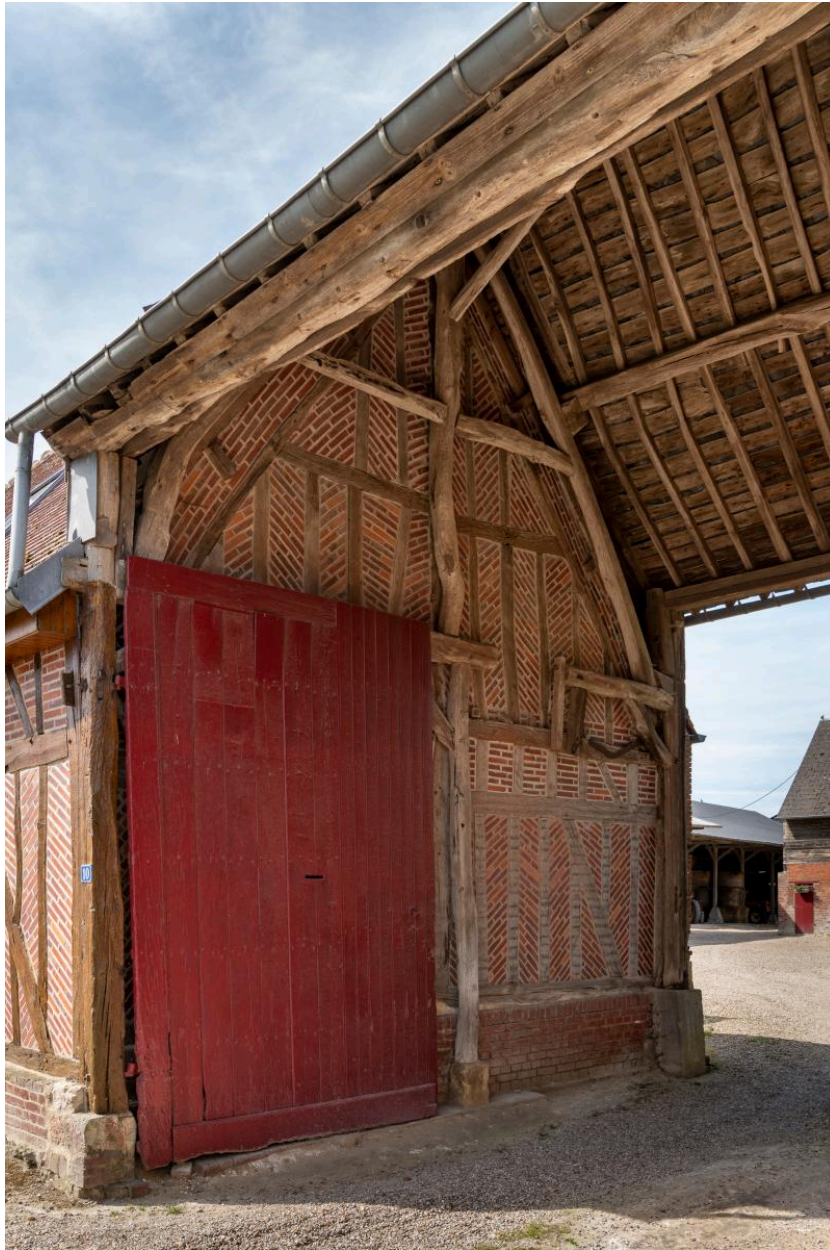
Détail de la mise en œuvre de la charpente de l'entrée charretière, n°10 rue Tassart.
Phot. Marc Kérignard

Détail de la mise en œuvre de la charpente de l'entrée charretière, n°10 rue Tassart.

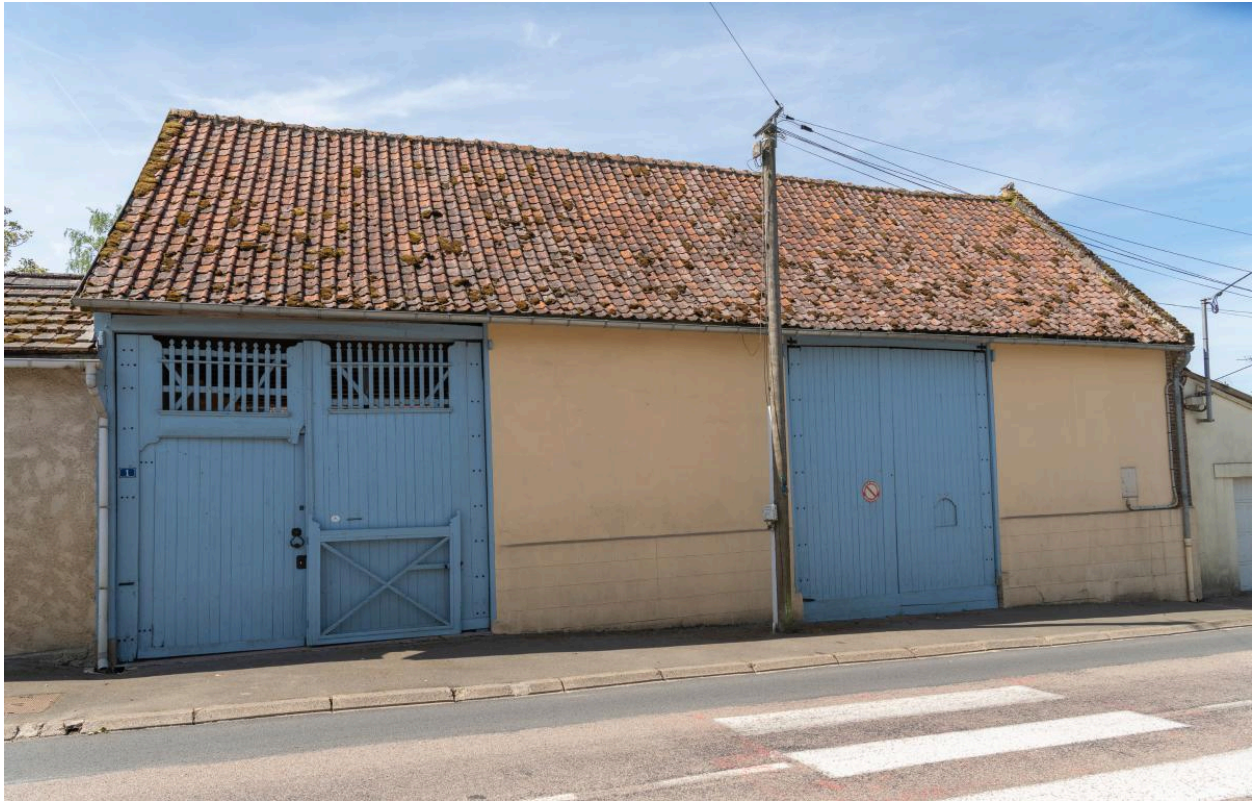
Ancienne grange sur rue avec entrée charretière, n°1 rue Notre-Dame, vue depuis le nord.
Phot. Marc Kérignard
IVR32_20226000385NUCA

Ancienne grange sur rue avec entrée charretière, n°1 rue Notre-Dame, vue depuis le nord.

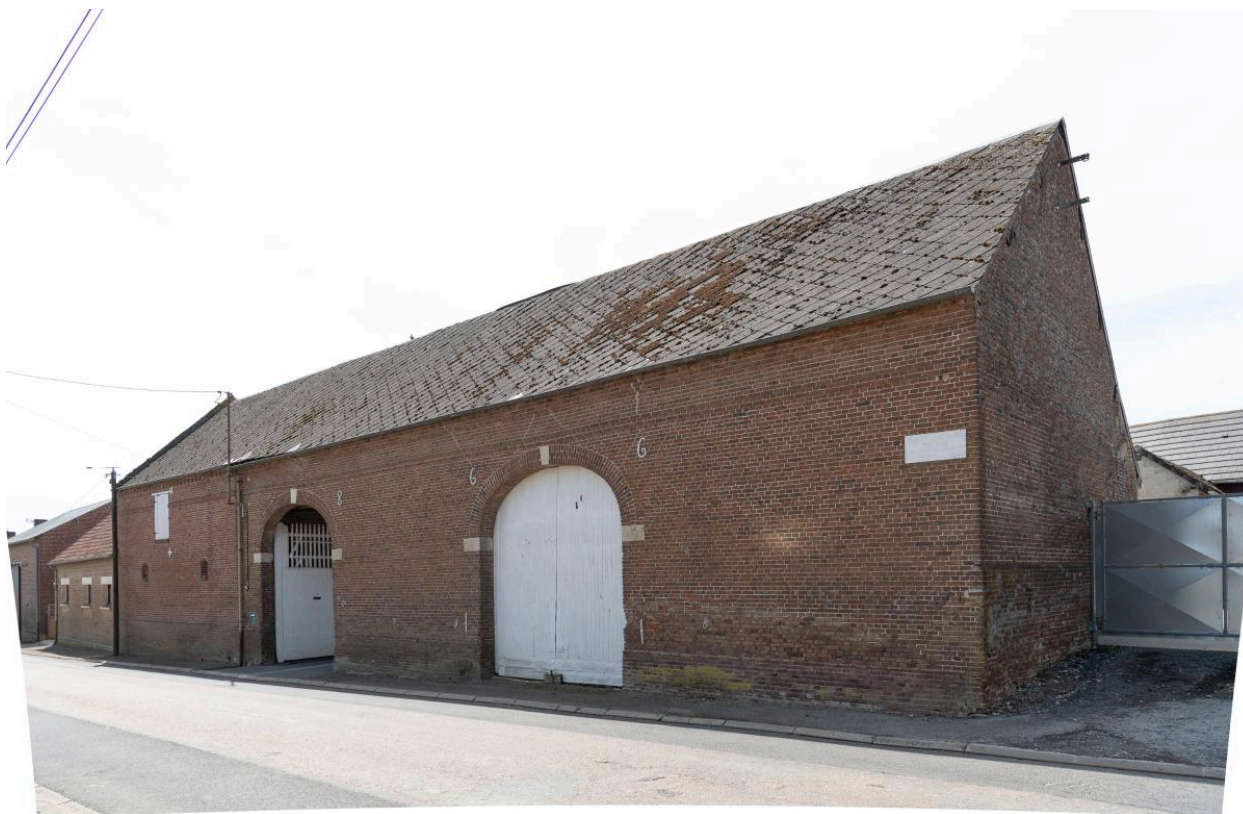
Grange et étable sur rue avec entrée charretière, porte la date de 1866, n°23 rue Notre-Dame, vue depuis le nord-ouest.
Phot. Marc Kérignard
IVR32_20226000386NUCA

Grange et étable sur rue avec entrée charretière, porte la date de 1866, n°23 rue Notre-Dame, vue depuis le nord-ouest.

Second type d'édifices reconstruits en brique : les fermes, évoquées précédemment. Les bâtiments de la ferme au n°23 rue Notre Dame ont par exemple été élevés entièrement en brique en 1866 (date portée par les fers d'ancrage sur la façade de la grange côté rue (voir ill.)).

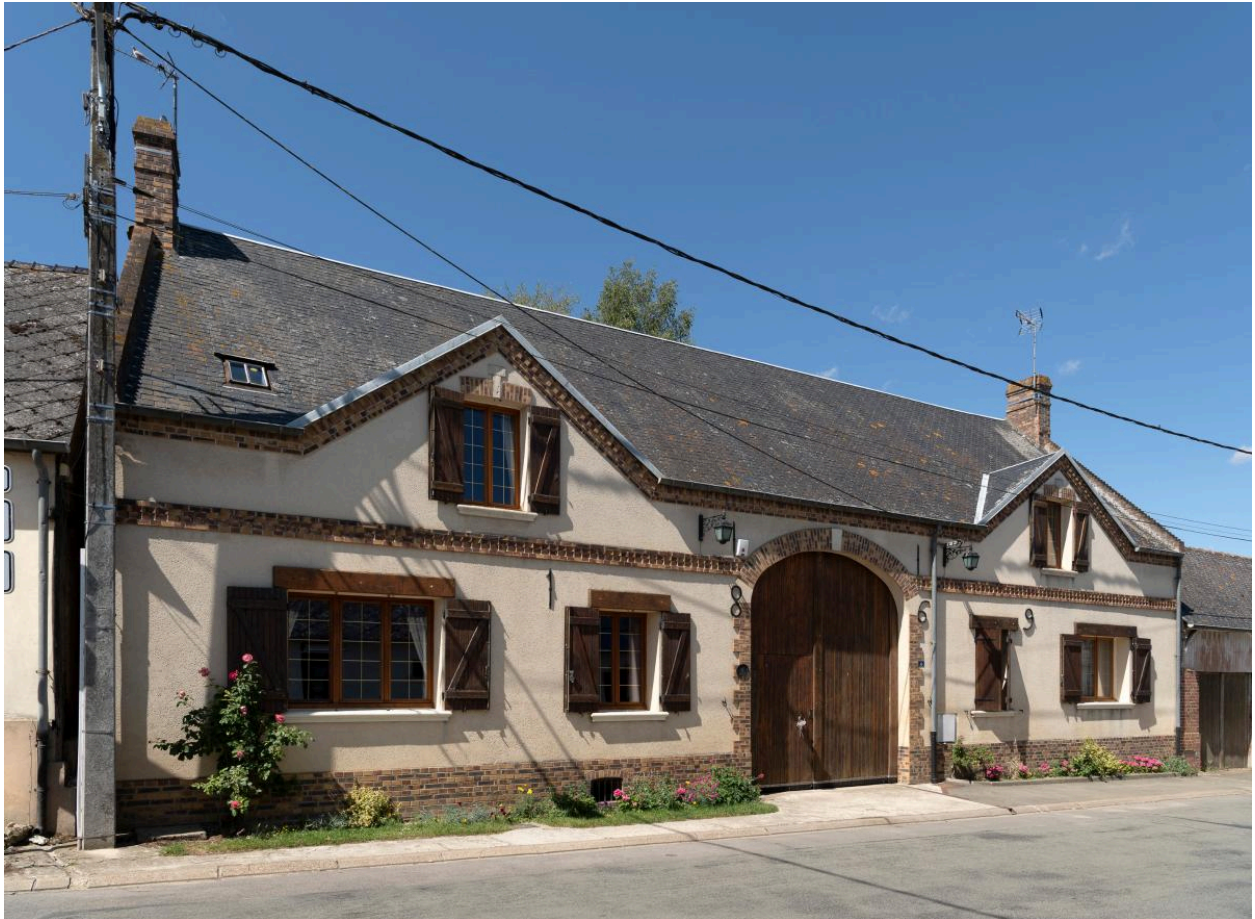
Ancien commerce (?), n°6 rue Tassart, vue depuis le nord-est.
Phot. Marc Kérignard
IVR32_20226000723NUCA

Ancien commerce (?), n°6 rue Tassart, vue depuis le nord-est.
