## L'habitat du village de Thieux

Numéro de dossier : IA60005283

Cadre de l'étude : inventaire topographique Communauté de communes Oise Picarde

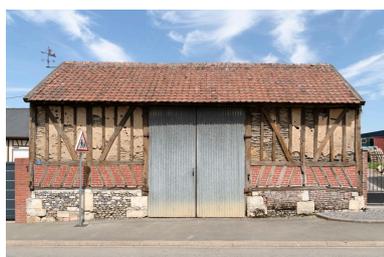
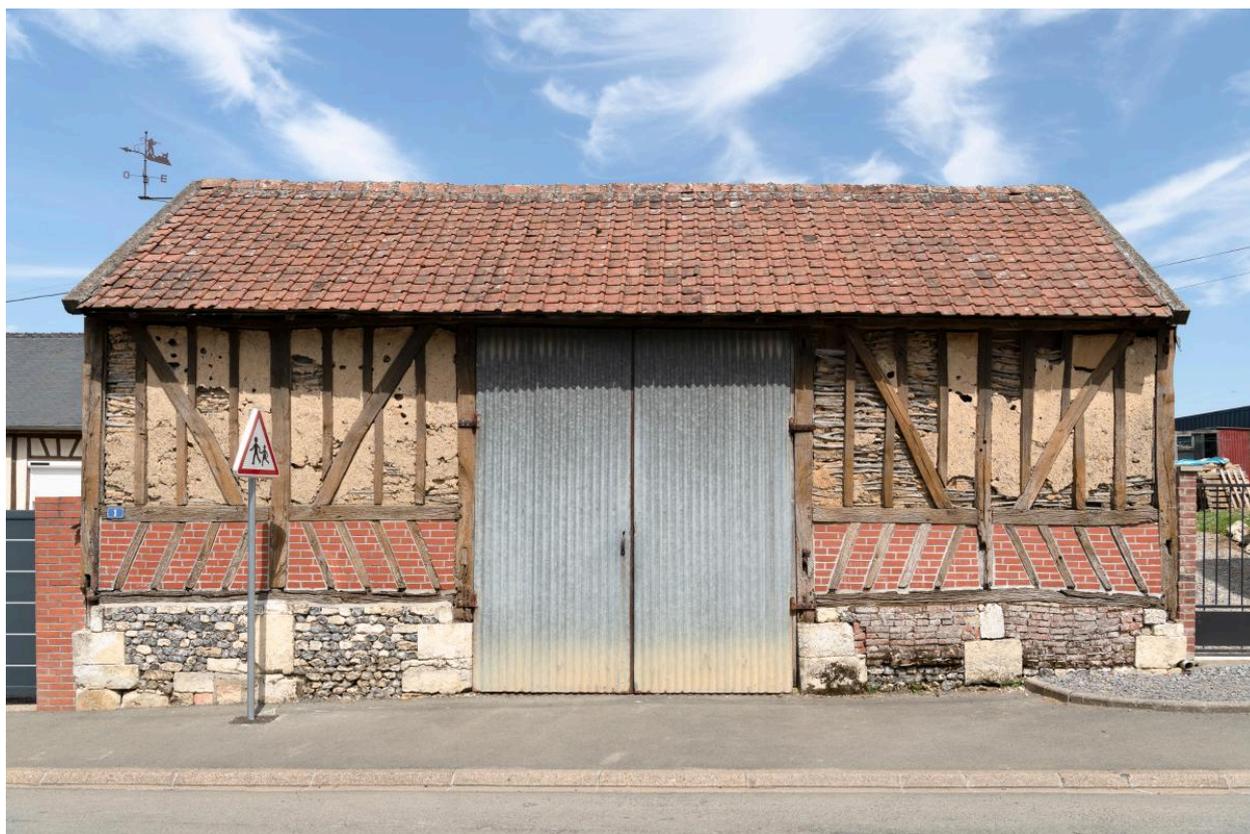
Ancienne grange sur rue, n°1 rue Tassart, vue depuis le sud-ouest.  
Phot. Marc Kérignard  
IVR32\_20226000329NUCA

Ancienne grange sur rue, n°1 rue Tassart, vue depuis le sud-ouest.

Cette catégorie, la plus fréquente et la plus ancienne, rassemble les fermes picardes traditionnelles avec leur grange sur rue et leur logis en fond de cour. Elle se rapporte le plus souvent à une petite ou moyenne exploitation. Elles comprennent souvent un passage charretier et une porte de grange (n°1 ou 20 rue Notre-Dame (ill.)), et parfois une porte à engranger à la place de la porte de grange (n°7 et 29 rue des Hayes (ill.)). Ses habitants peuvent exercer plusieurs types d'activités. Ils sont principalement cultivateurs, mais également ménagers, journaliers voire artisans. Dans ces derniers cas, les revenus sont complétés par des activités agricoles vivrières (petite basse-cour, potager, verger). Derrière le logis, pour les habitations de la rue des Hayes, la parcelle s'étend jusqu'au sentier du Tour de Ville, accessible par un portillon.

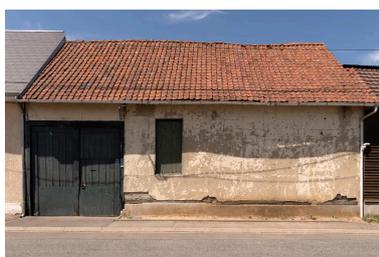
Ancienne grange sur rue avec porte à engranger, n°7 rue des Hayes, vue depuis le sud-est.  
Phot. Marc Kérignard  
IVR32\_20226000325NUCA

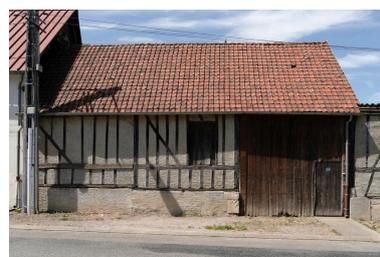
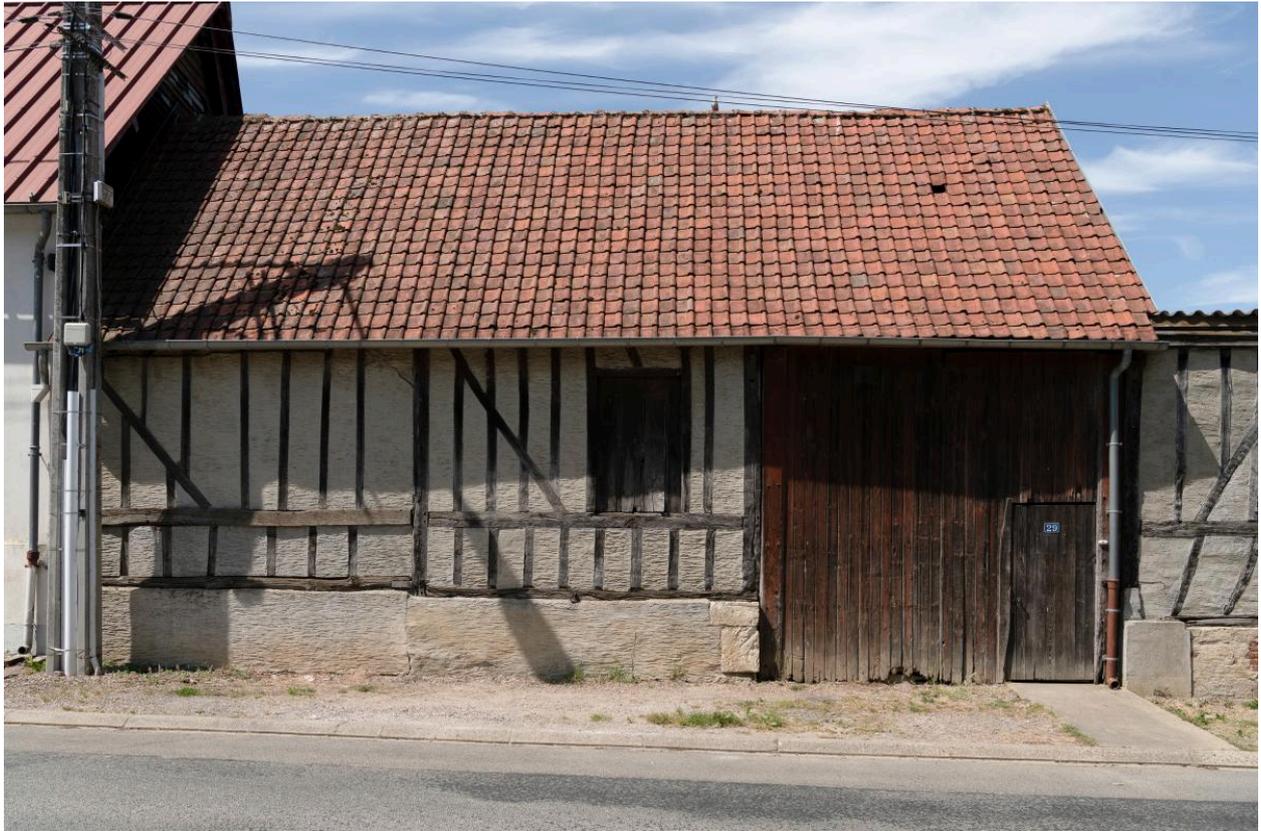
Ancienne grange sur rue avec porte à engranger, n°29 rue des Hayes, vue depuis le sud-est.  
Phot. Marc Kérignard  
IVR32\_20226000327NUCA

Ancienne grange sur rue avec porte à engranger, n°29 rue des Hayes, vue depuis le sud-est.

Enfin, l'essentage, en bois et en ardoise est pratiqué sur de nombreux pignons des édifices de Thieux. Il permet de protéger le bâti en pans de bois et torchis des intempéries. Des clins de bois se trouvent par exemple contre les pignons des granges au n°29 rue des Hayes. Dans cette même rue, l'ardoise protège le logis du n°20.

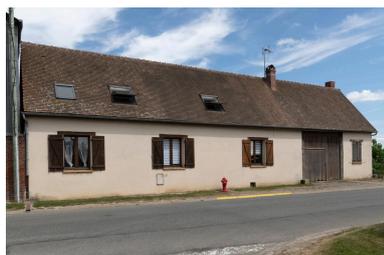
Logis sur rue avec entrée charretière, n°17 rue Tassart, vue depuis le sud-ouest.  
Phot. Marc Kérignard  
IVR32\_20226000330NUCA

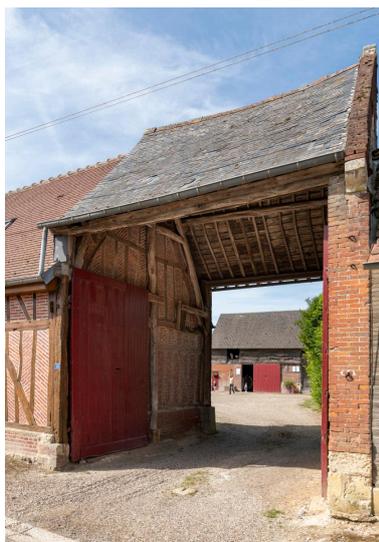
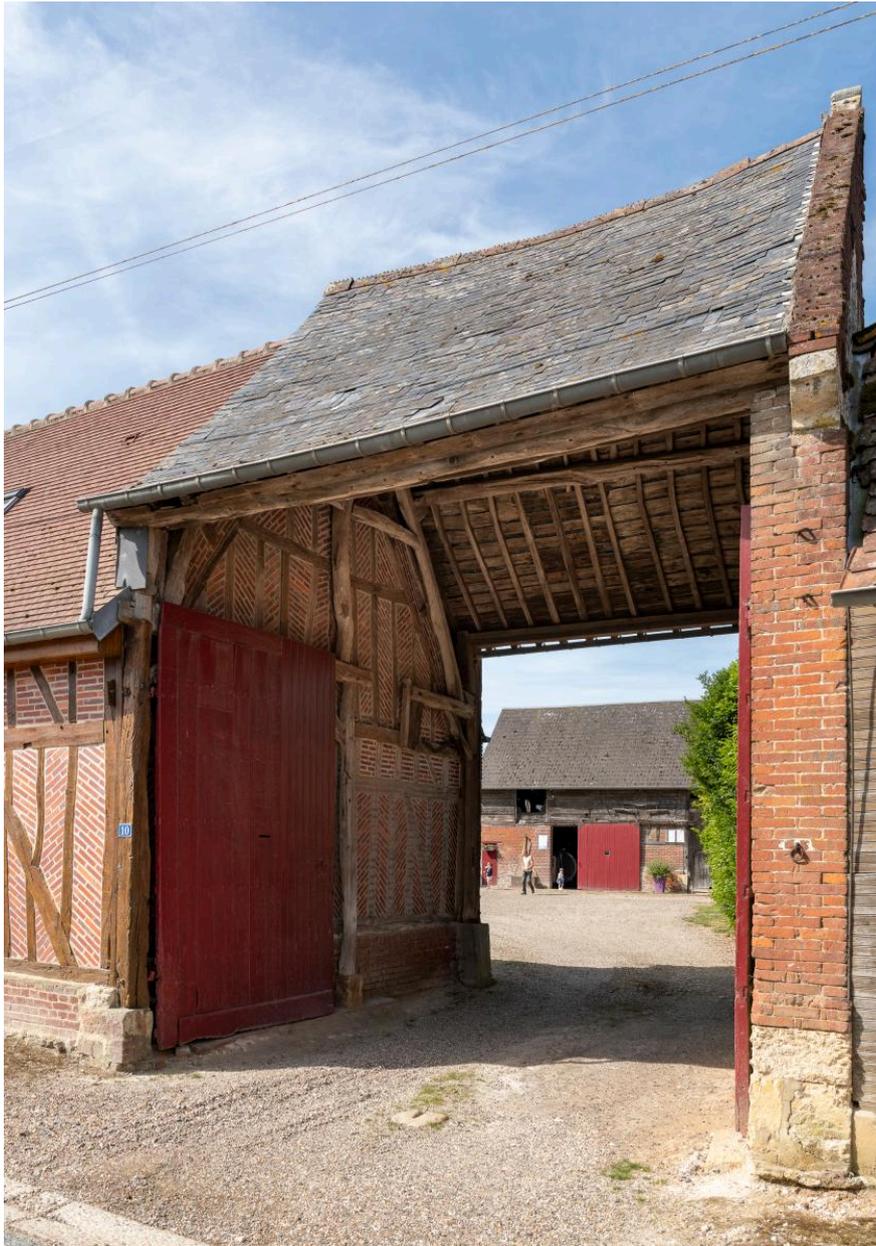
Entrée charretière sur rue, n°10 rue Tassart, vue depuis l'est.  
Phot. Marc Kérignard  
IVR32\_20226000377NUCA

Entrée charretière sur rue, n°10 rue Tassart, vue depuis l'est.

Quelques murs pignons en moellons calcaire et silex, avec de la brique aux chaînages d'angle ont pu être relevés, notamment au pignon du passage charretier du n°10 rue Tassart (ill.). Ces matériaux sont révélateurs d'une construction antérieure à la première moitié du 19<sup>e</sup> siècle, moment où la brique industrielle se généralise. Ces murs pouvaient servir de coupe-feu pour limiter la propagation d'incendie.

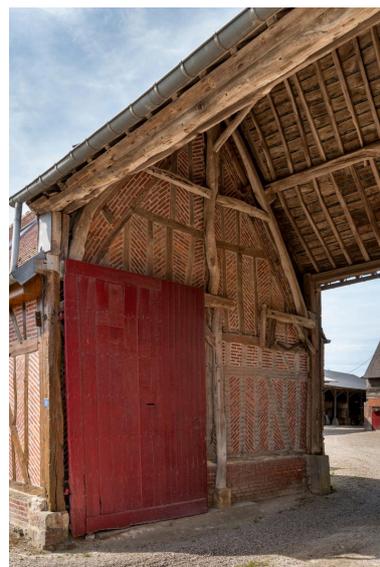
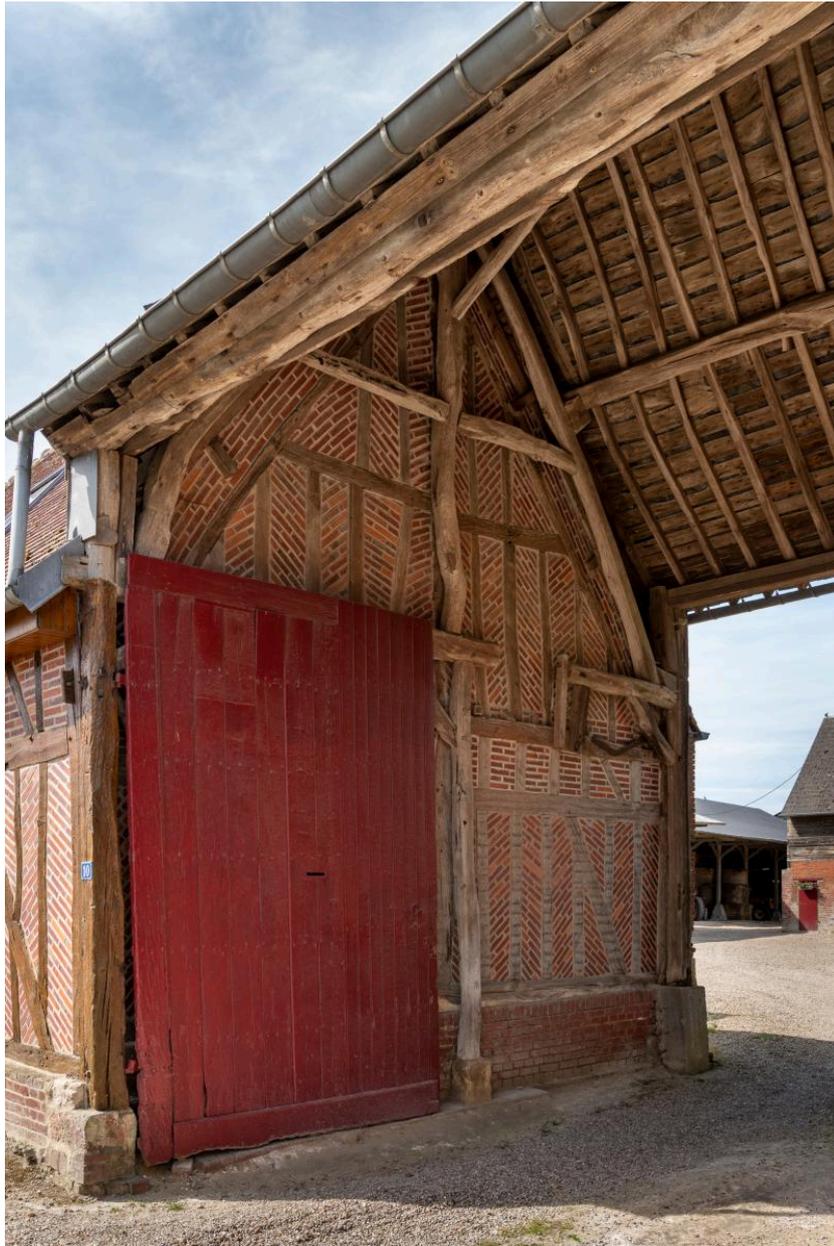
Détail de la mise en œuvre de la charpente de l'entrée charretière, n°10 rue Tassart.  
Phot. Marc Kérignard

Détail de la mise en œuvre de la charpente de l'entrée charretière, n°10 rue Tassart.

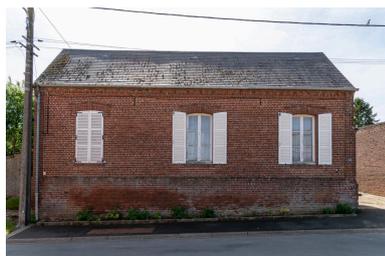
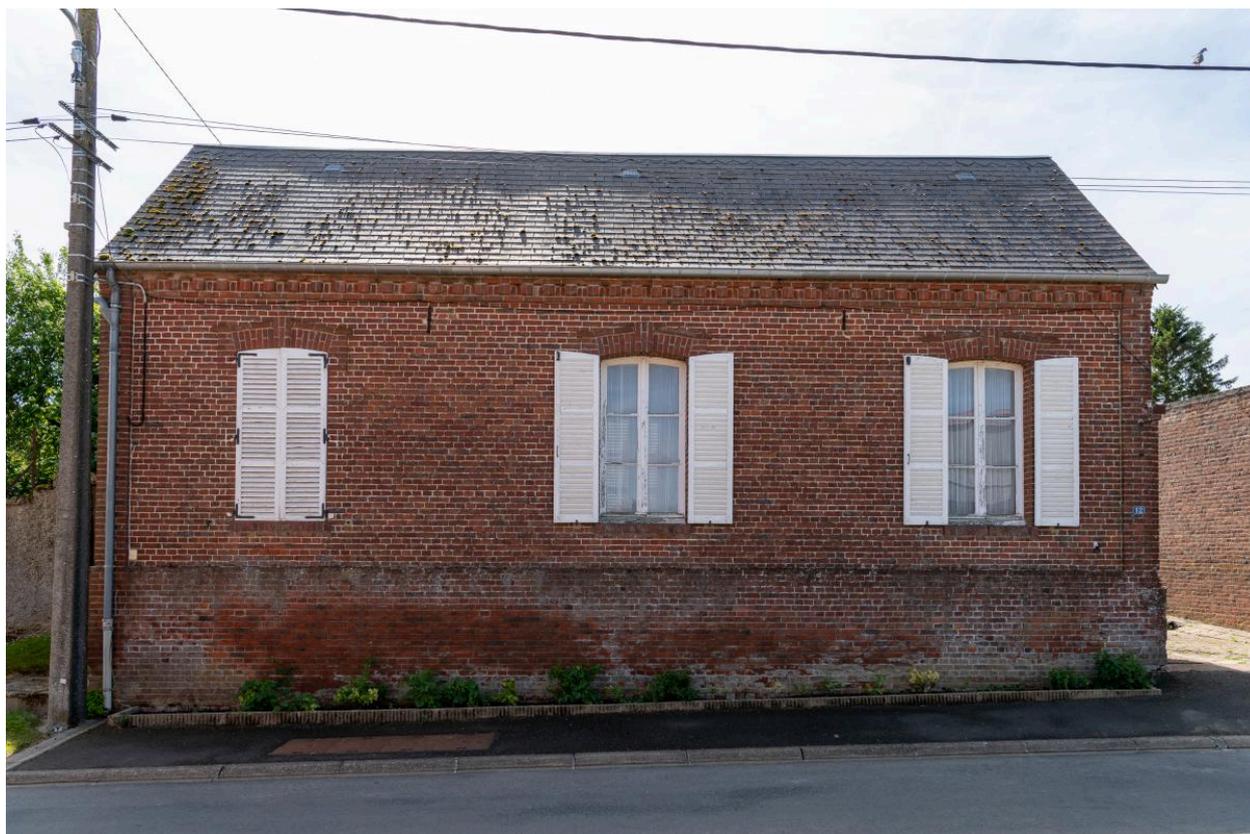
Logis sur rue en rez-de-chaussée surélevé, n°12 rue de la Ville, vue depuis le nord-est.  
Phot. Marc Kérignard  
IVR32\_20226000382NUCA

Logis sur rue en rez-de-chaussée surélevé, n°12 rue de la Ville, vue depuis le nord-est.

De nombreux édifices, bâtiments agricoles et logis, ont été reconstruits en brique, à partir de la seconde moitié du 19<sup>e</sup> siècle. La présence supposée d'une briqueterie dans le village a pu favoriser sa diffusion. Des maisons de ville sont édifiées avec ce matériau : au n°12 rue de la Ville (ill.) ou encore au n°31 rue Notre Dame, qui, en retrait de la rue, prend l'aspect des pavillons modernes. La maison du propriétaire de la **ferme du Tilloy** implantée à la sortie est (n°2 rue Notre-Dame) du village est également une construction en brique de cette époque.

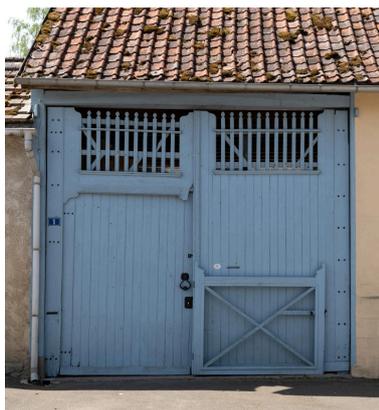
Entrée charretière avec "grand'portes", n°1 rue Notre-Dame, vue depuis le nord.  
Phot. Marc Kérignard  
IVR32\_20226000384NUCA

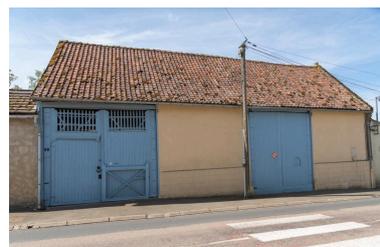
Ancienne grange sur rue avec entrée charretière, n°1 rue Notre-Dame, vue depuis le nord.  
Phot. Marc Kérignard  
IVR32\_20226000385NUCA

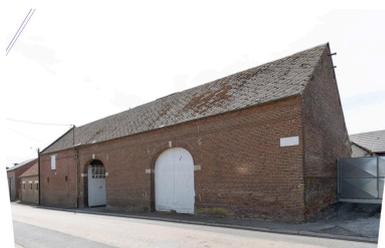
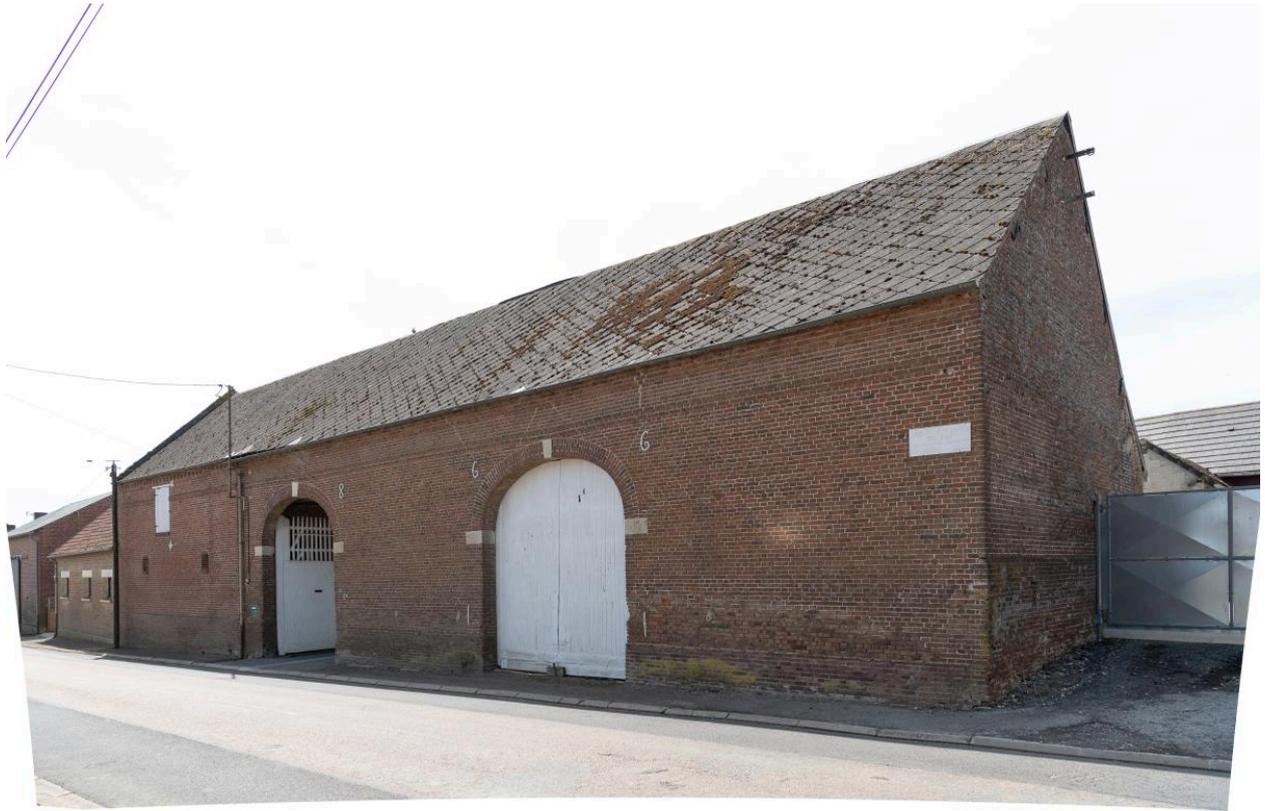
Grange et étable sur rue avec entrée charretière, porte la date de 1866, n°23 rue Notre-Dame, vue depuis le nord-ouest.  
Phot. Marc Kérignard  
IVR32\_20226000386NUCA

Grange et étable sur rue avec entrée charretière, porte la date de 1866, n°23 rue Notre-Dame, vue depuis le nord-ouest.

Second type d'édifices reconstruits en brique : les fermes, évoquées précédemment. Les bâtiments de la ferme au n°23 rue Notre Dame ont par exemple été élevés entièrement en brique en 1866 (date portée par les fers d'ancrage sur la façade de la grange côté rue (voir ill.)).

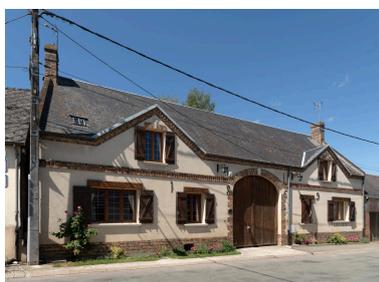
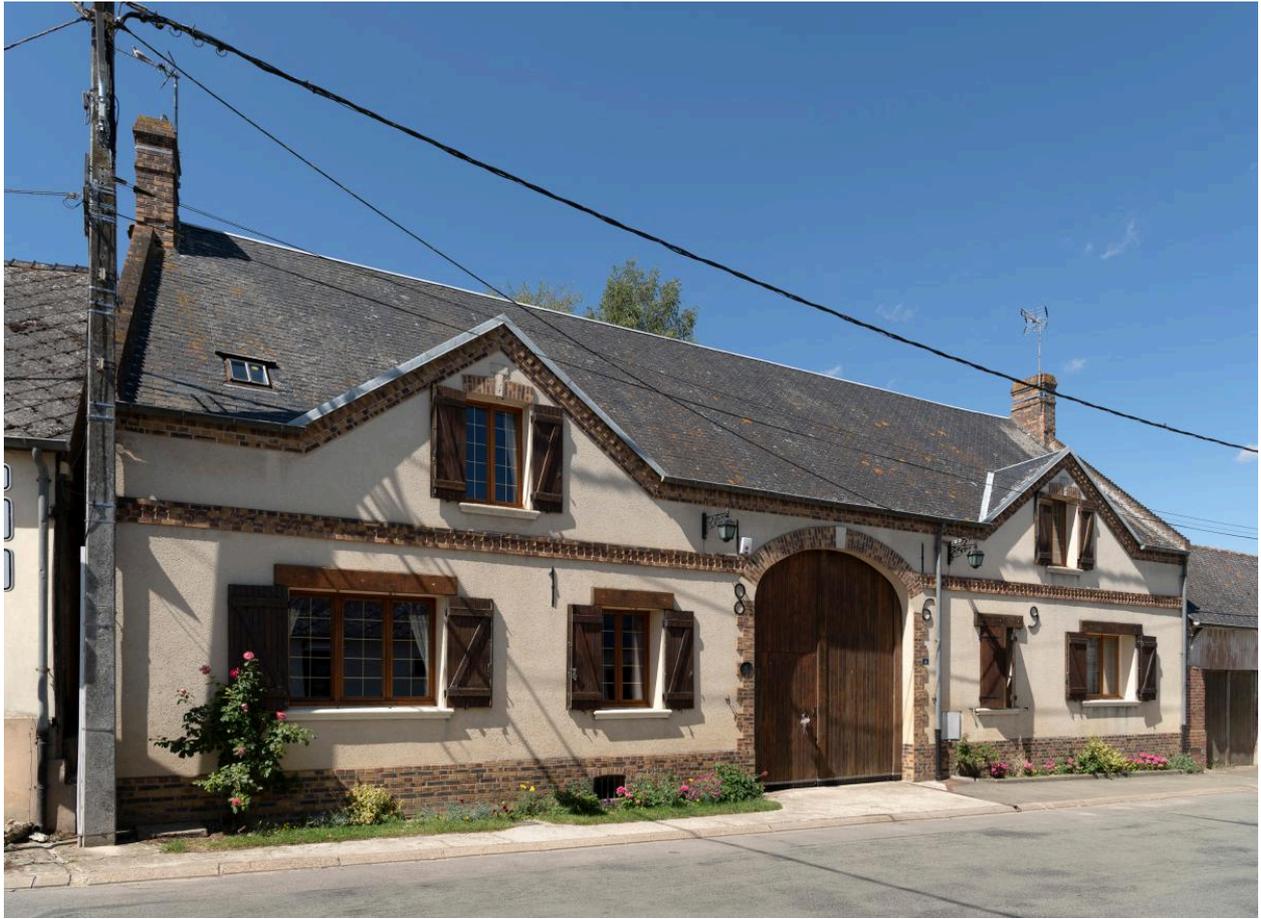
Ancien commerce (?), n°6 rue Tassart, vue depuis le nord-est.  
Phot. Marc Kérignard  
IVR32\_20226000723NUCA

Ancien commerce (?), n°6 rue Tassart, vue depuis le nord-est.

Ces habitations pouvaient d'avantage correspondre aux familles de tisserands ou d'autres artisans (maçon, menuisier, charpentier, maréchal ferrant...) exerçant peu d'activités agricoles (ce qui expliquerait l'absence d'une grange alignée sur la rue). En outre, le logis, ouvert sur la voie renvoie le plus souvent à une activité de vente. Les bâtiments d'exploitation (ateliers, remises, bâtiments d'élevage), sont relégués à l'arrière de la cour. La majeure partie de ces habitations se trouvent concentrées dans la rue Tassart (exemples des n°7, 5 et 1 rue des Hayes). Les habitations aux n°4 et 6 (ill.) date de 1869 (portée sur la façade) sont d'anciens commerces à en juger par la forme des baies allongées pour le n°6 et les vitrines du n°4.

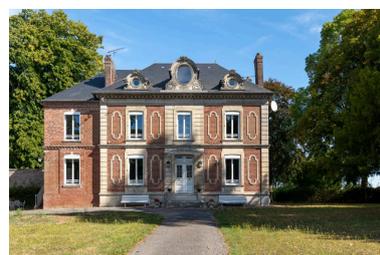
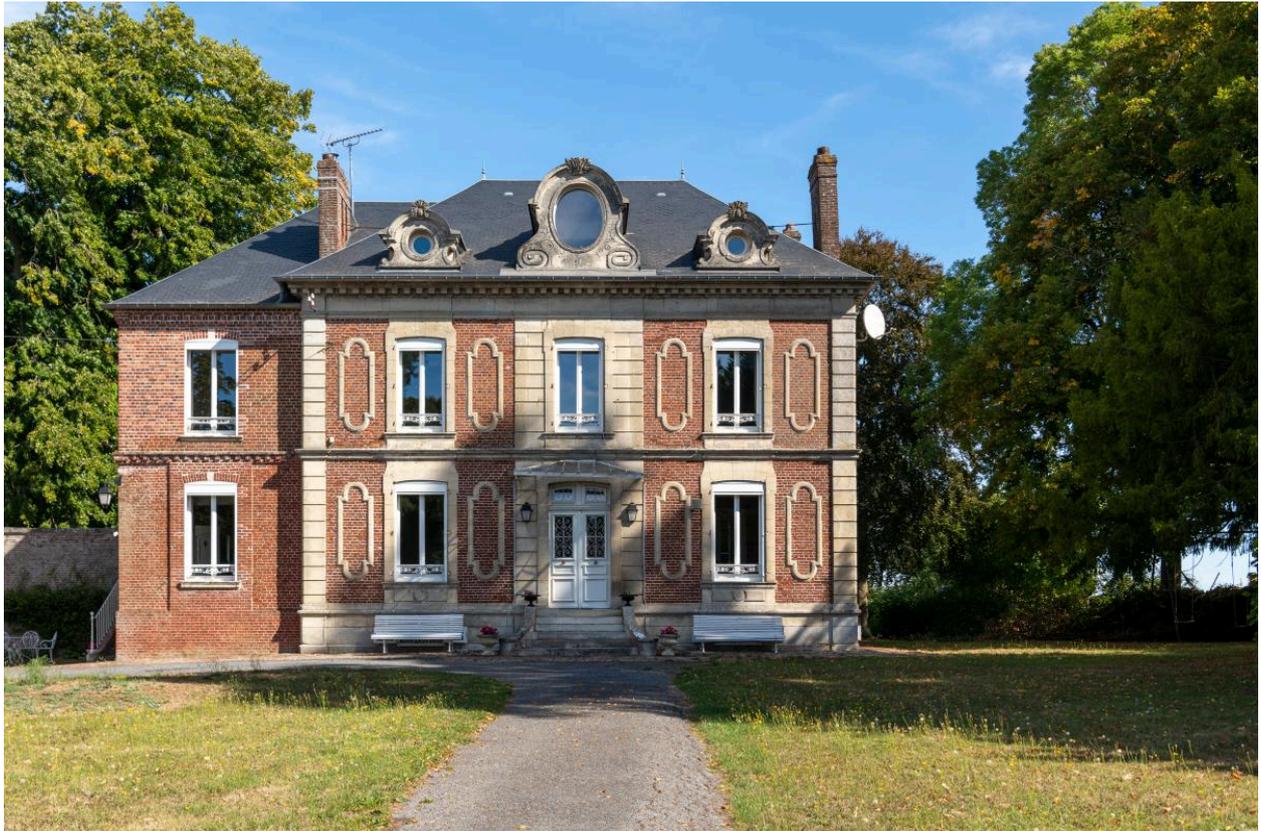
Maison du propriétaire de la ferme du Tilloy, n°2 rue Notre-Dame, vue depuis le sud.  
Phot. Marc Kérignard  
IVR32\_20226000896NUCA

Maison du propriétaire de la ferme du Tilloy, n°2 rue Notre-Dame, vue depuis le sud.

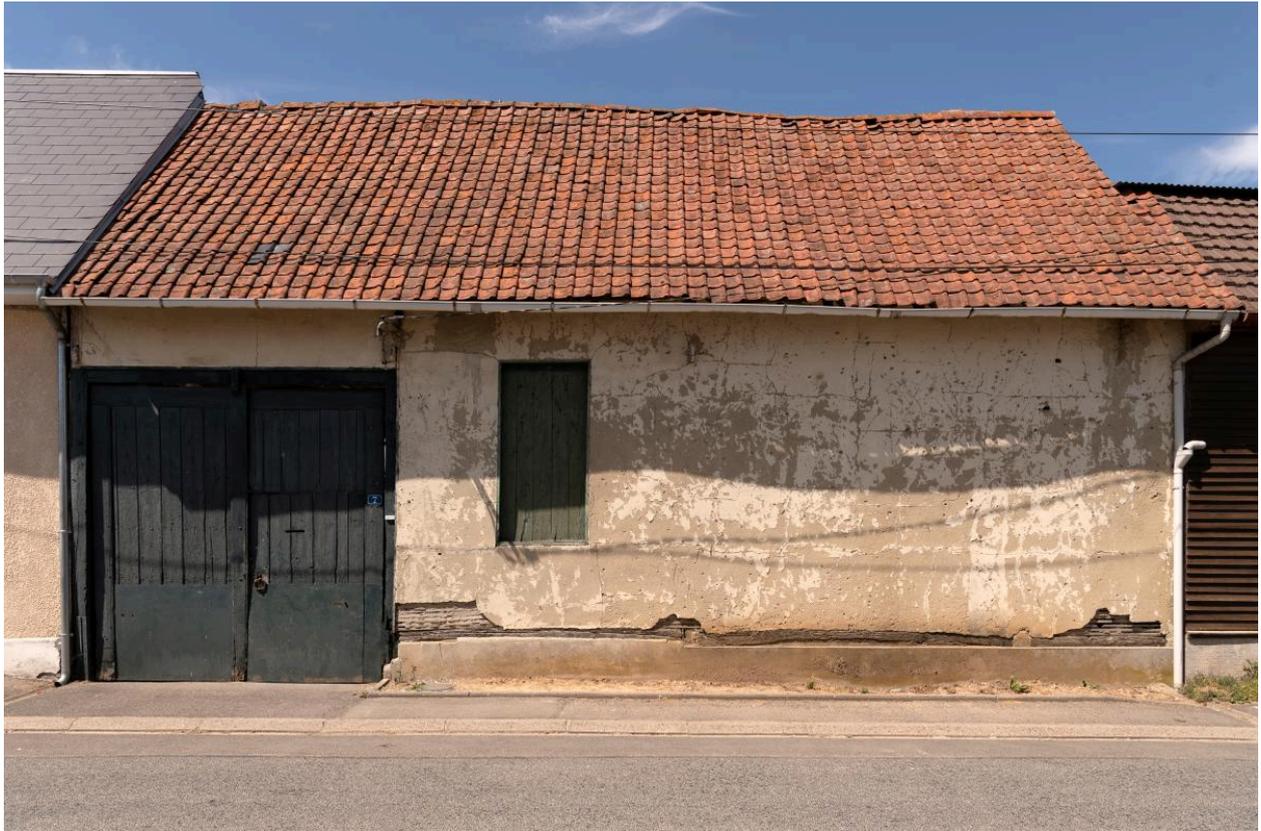
IVR32\_20226000325NUCA

Ancienne grange sur rue avec porte à engranger, n°7 rue des Hayes, vue depuis le sud-est.

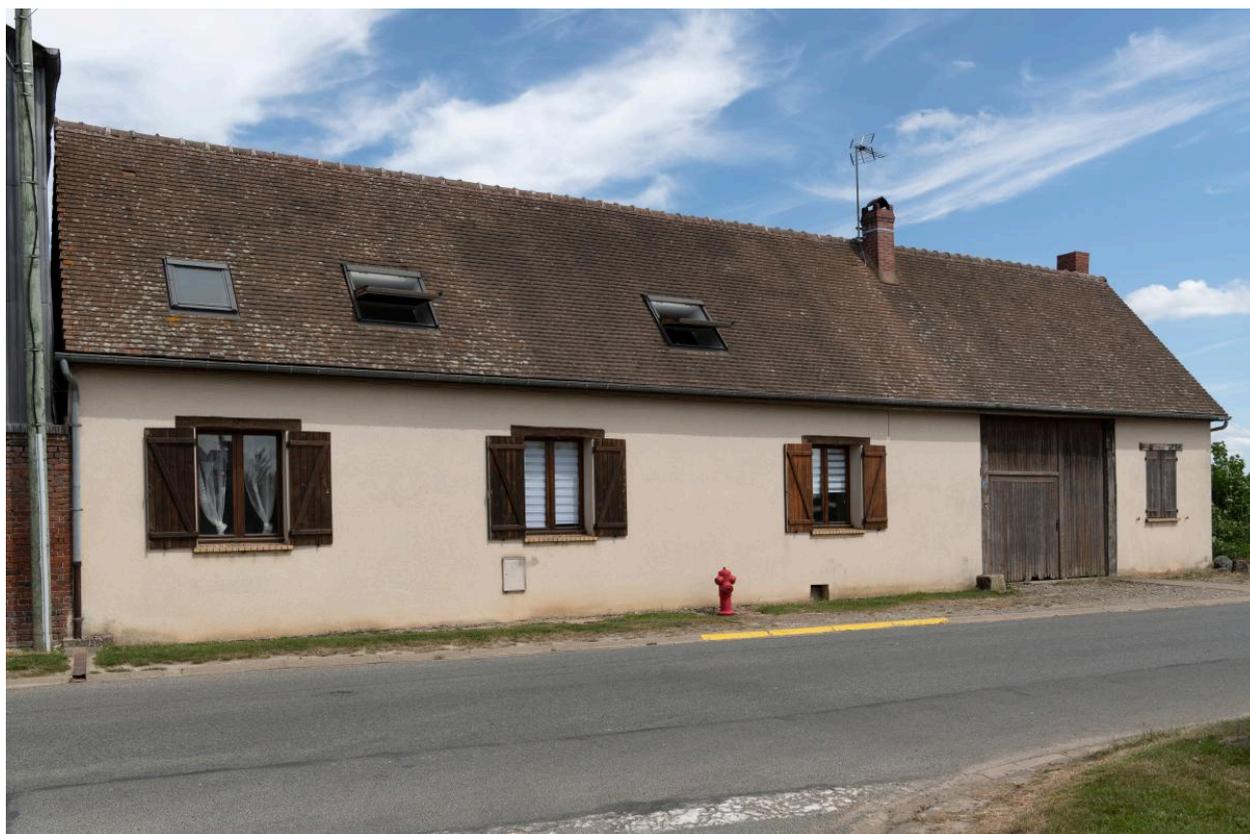
IVR32\_20226000330NUCA

Logis sur rue avec entrée charretière, n°17 rue Tassart, vue depuis le sud-ouest.

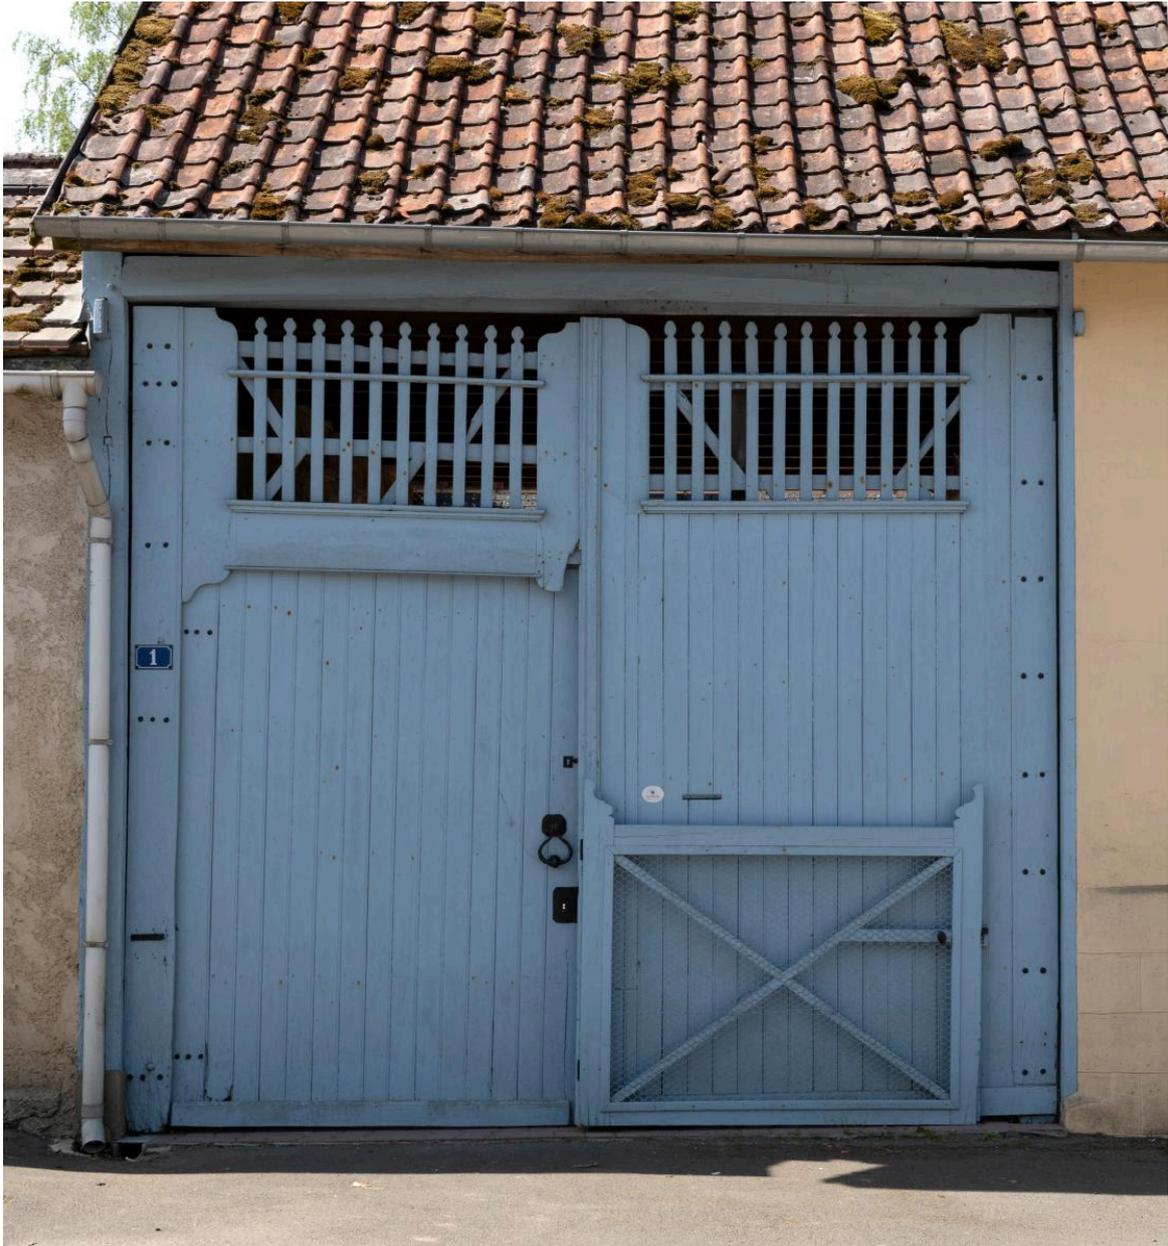
IVR32\_20226000384NUCA

Entrée charretière avec "grand'portes", n°1 rue Notre-Dame, vue depuis le nord.

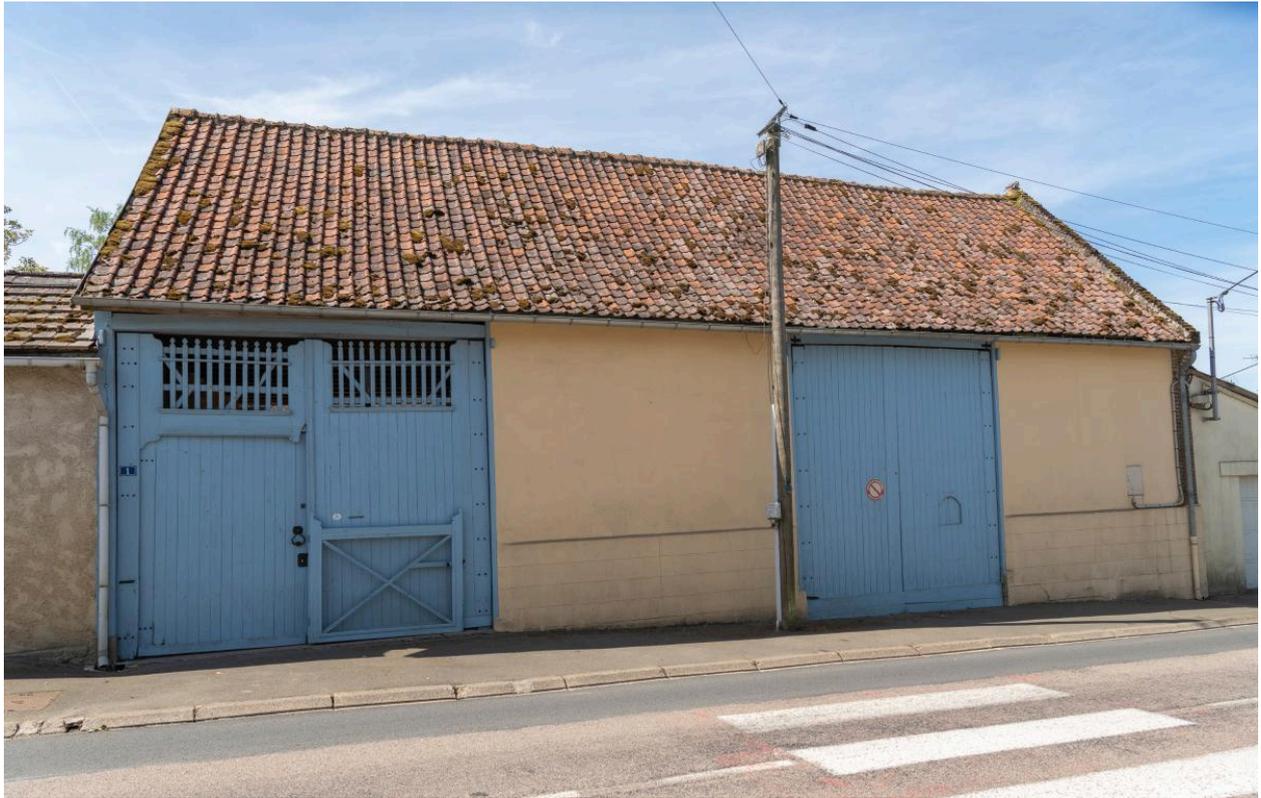
IVR32\_20226000385NUCA

Ancienne grange sur rue avec entrée charretière, n°1 rue Notre-Dame, vue depuis le nord.
