Hauts-de-France, Nord
Landas
339 rue de Guivarmez

Ferme

Numéro de dossier : IA59002747
Date de l'enquête initiale : 2003
Date(s) de rédaction : 2007
Cadre de l'étude : inventaire topographique PNR Scarpe-Escaut
Degré d'étude : étudié

Dénomination : ferme

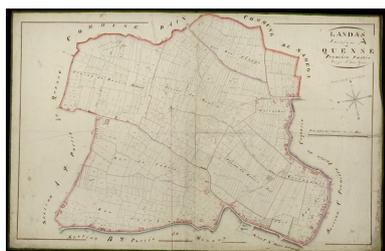
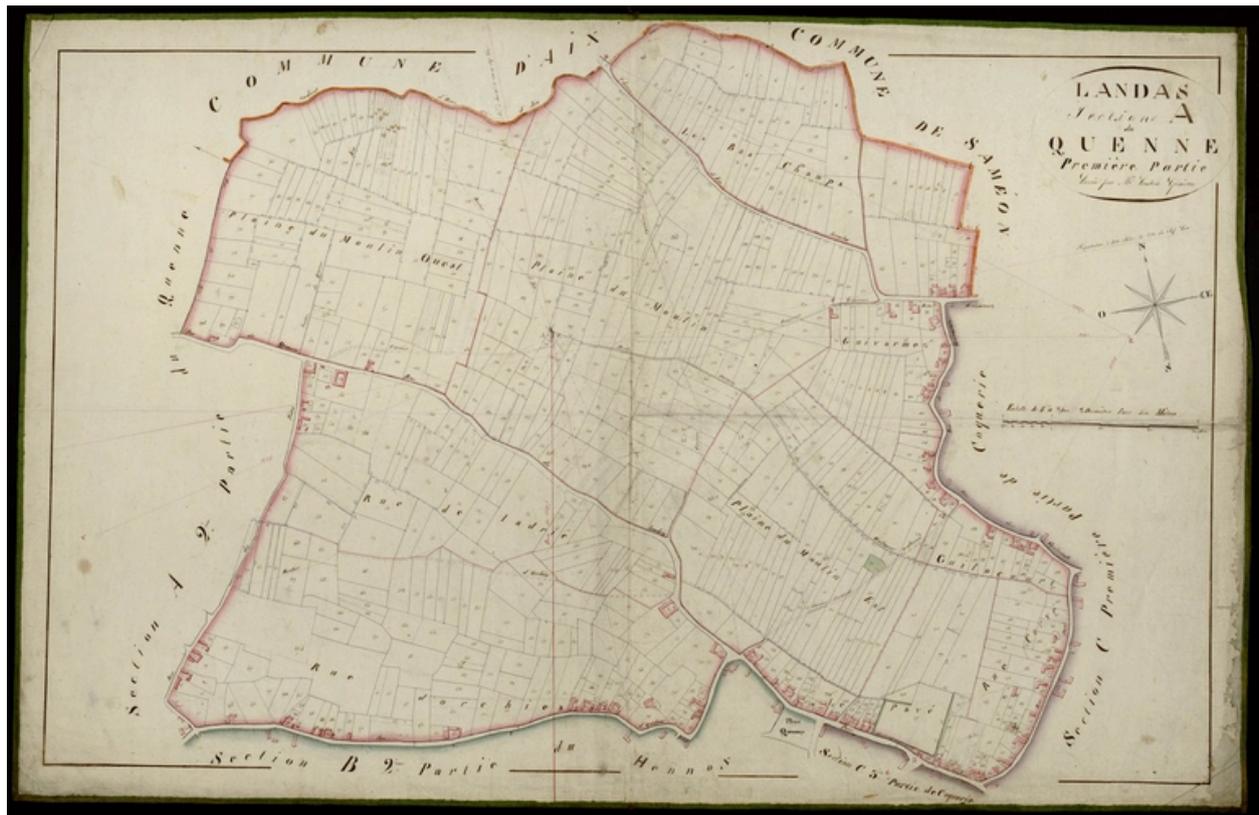
Situation sur le cadastre de 1818 (AD Nord : P31/153).
Phot. Cyril Cailleau (reproduction)
IVR31_20055907420NUCA

Situation sur le cadastre de 1818 (AD Nord : P31/153).

Le cadastre de 1818 indique que la parcelle est occupée par un ferme en équerre, avec une dépendance en retour vers la rue. La disposition reste inchangée sur celui de 1876, cependant les deux principaux corps de bâti sont ici figurés non jointifs et la dépendance a disparu. Entre 1876 et le tout début du 20^e siècle, le corps de bâti situé perpendiculairement au logis, qui abritait certainement la grange et l'étable, est détruit et reconstruit (analyse de terrain).

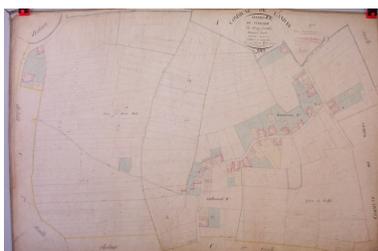
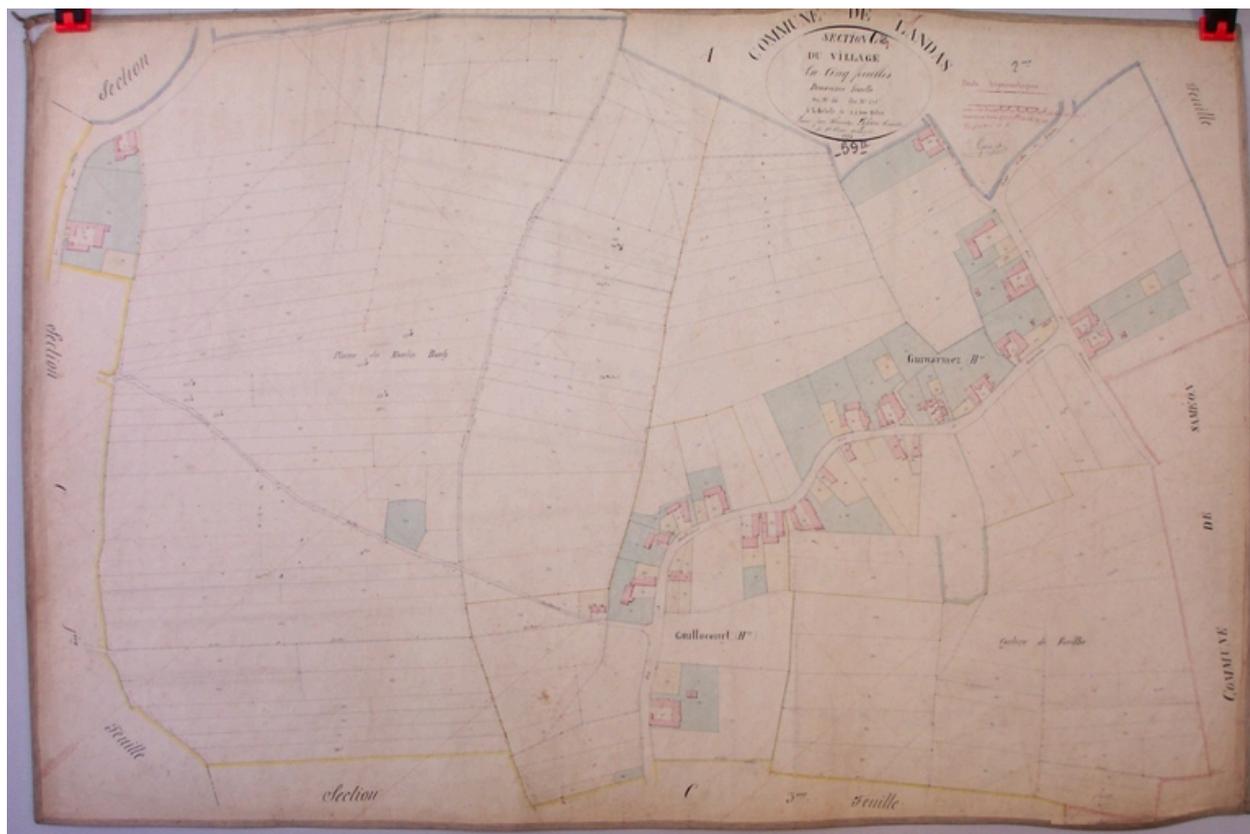
Situation sur le cadastre de 1876 (AD Nord : P31/447).
Phot. Cyril Cailleau
IVR31_20055907421NUCA

Situation sur le cadastre de 1876 (AD Nord : P31/447).

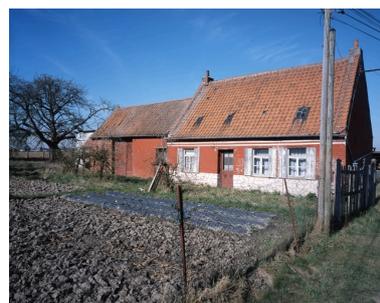
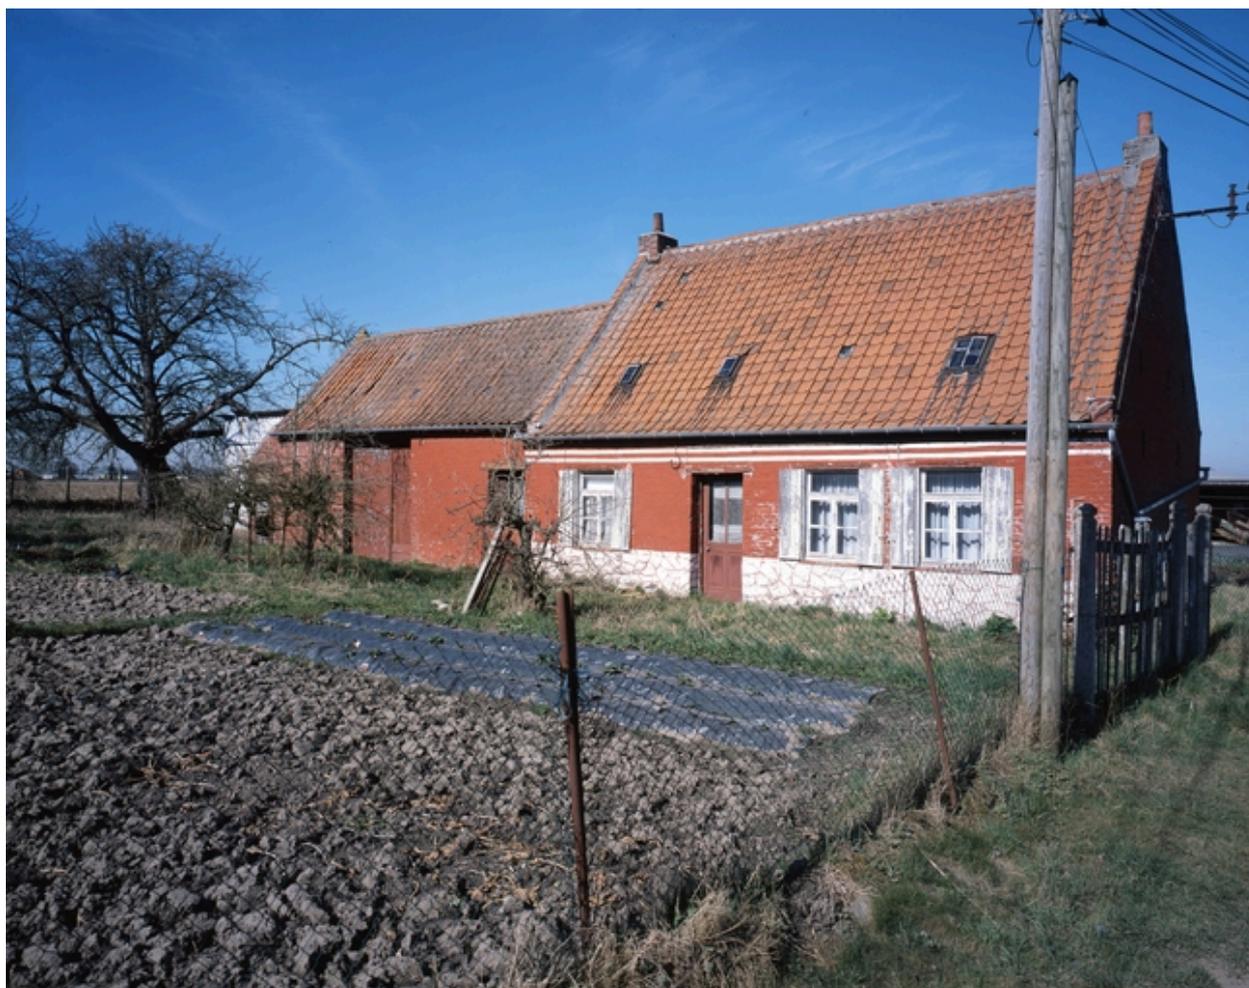
Vue de trois quarts depuis la rue de Guivarmez.
Phot. Pierre Thibaut
IVR31_20095901341VA

Vue de trois quarts depuis la rue de Guivarnes.

Le logis, se présentant mur-pignon à rue, se distingue par la largeur des murs pignons et par l'imposante hauteur de la toiture lui conférant un caractère massif. Elle est bâtie en brique badigeonnée de chaux pigmentée rouge vif ; le soubassement est en moellons équarris de calcaire carbonifère dit pierre bleue ou pierre de Tournai, badigeonné de chaux blanche (peint en noir pour la façade postérieure) aux joints marqués par un fin ruban rouge (façon "opus incertum"). Deux rubans de couleur blanche sont réalisés en partie supérieure de la façade principale, à l'imitation de rangs de briques formant corniche. La bonne conservation des anciens badigeons fait de cet ensemble un témoin important des traditions chromatiques locales. Le logis présente actuellement une double distribution permettant d'accéder aux jardins potagers situés à l'avant et à l'arrière de l'édifice. La façade principale est percée de 4 ouvertures couvertes d'un linteau droit en bois. Les fenêtres sont dotées de contrevents en bois peints. La façade postérieure présente des dispositions semblables à l'exception d'une baie, en forme d'oculus ovale, protégée par une croix de fer. Les pignons découverts appareillés en "épis" sont percés de jours en archère permettant l'aération des combles. Ils encadrent une toiture à deux très longs pans en tuile flamande (panne) dotée sur l'avant de tabatières et à l'arrière d'un débord (coyau). Le corps d'étable et la petite grange construit en brique et tuile flamande, contre le mur pignon arrière du logis, présente une largeur identique et une hauteur inférieure à ce dernier. Il fait l'objet d'une finition chromatique similaire. Il s'ouvre par une porte charretière de modeste dimension et quelques ouvertures couvertes de linteaux droits en bois. La trace de coutures de matériaux illustre le remaniement ancien de certaines baies. Les caractéristiques générales (volumes, formes et matériaux) témoignent de l'ancienneté du logis. La présence du calcaire carbonifère en soubassement est une disposition rare qui n'est observée que sur 2 autres bâtiments de la commune : l'étable-écurie (en ruine) de la ferme à cour fermée située 525, rue du Hennoy et le soubassement de mur repris dans la construction d'une maison, 481, rue du Général-de-Gaulle.

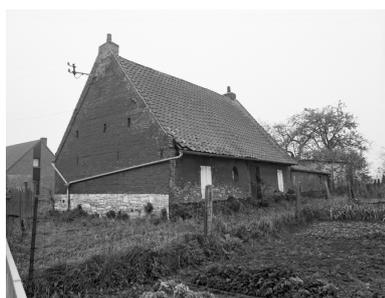
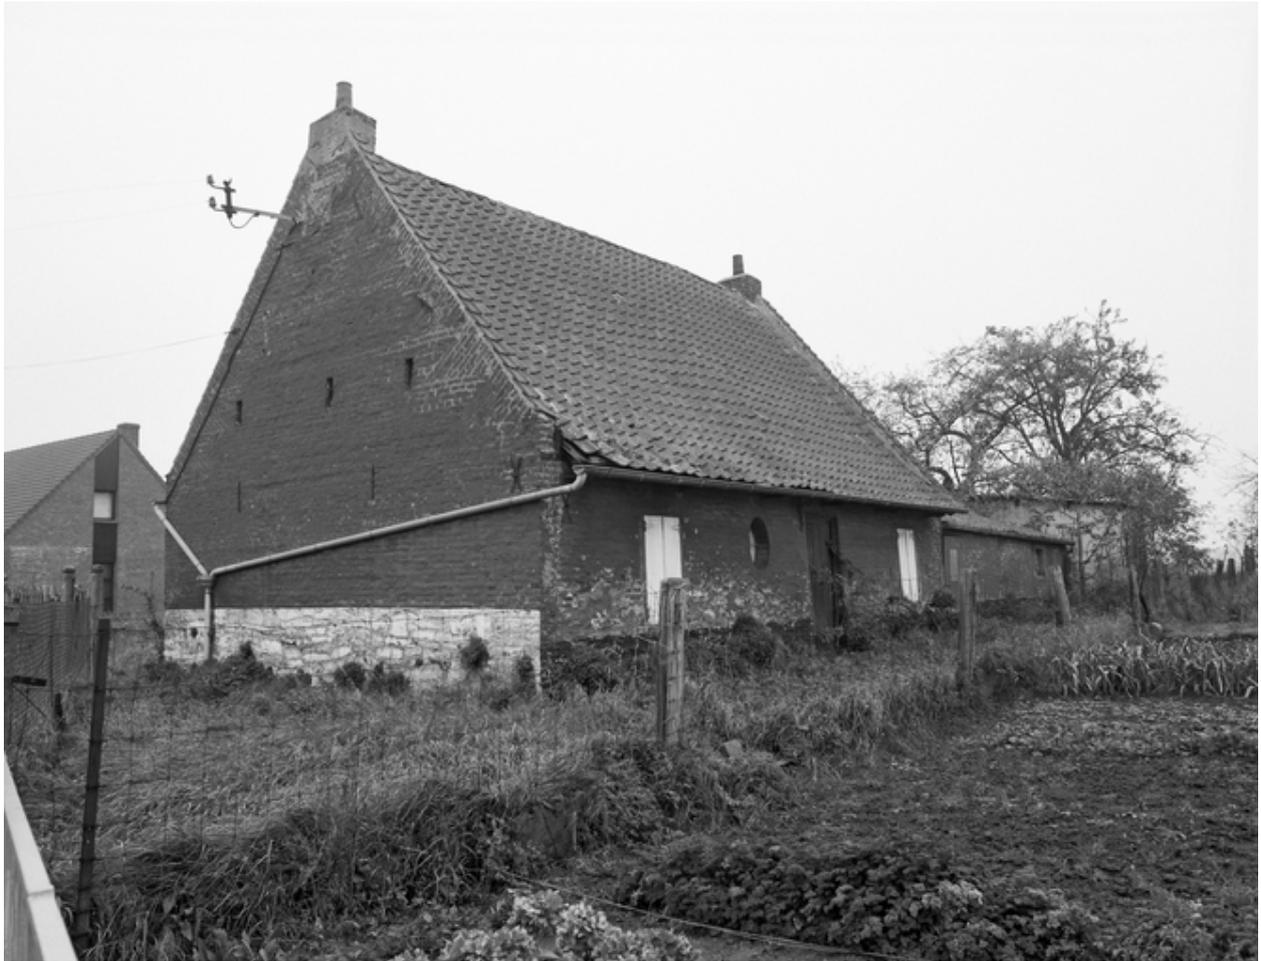
Façade postérieure depuis le jardin potager.
Phot. Philippe Dapvril
IVR31_20085901085X

Façade postérieure depuis le jardin potager.

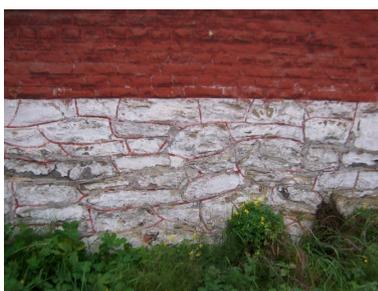
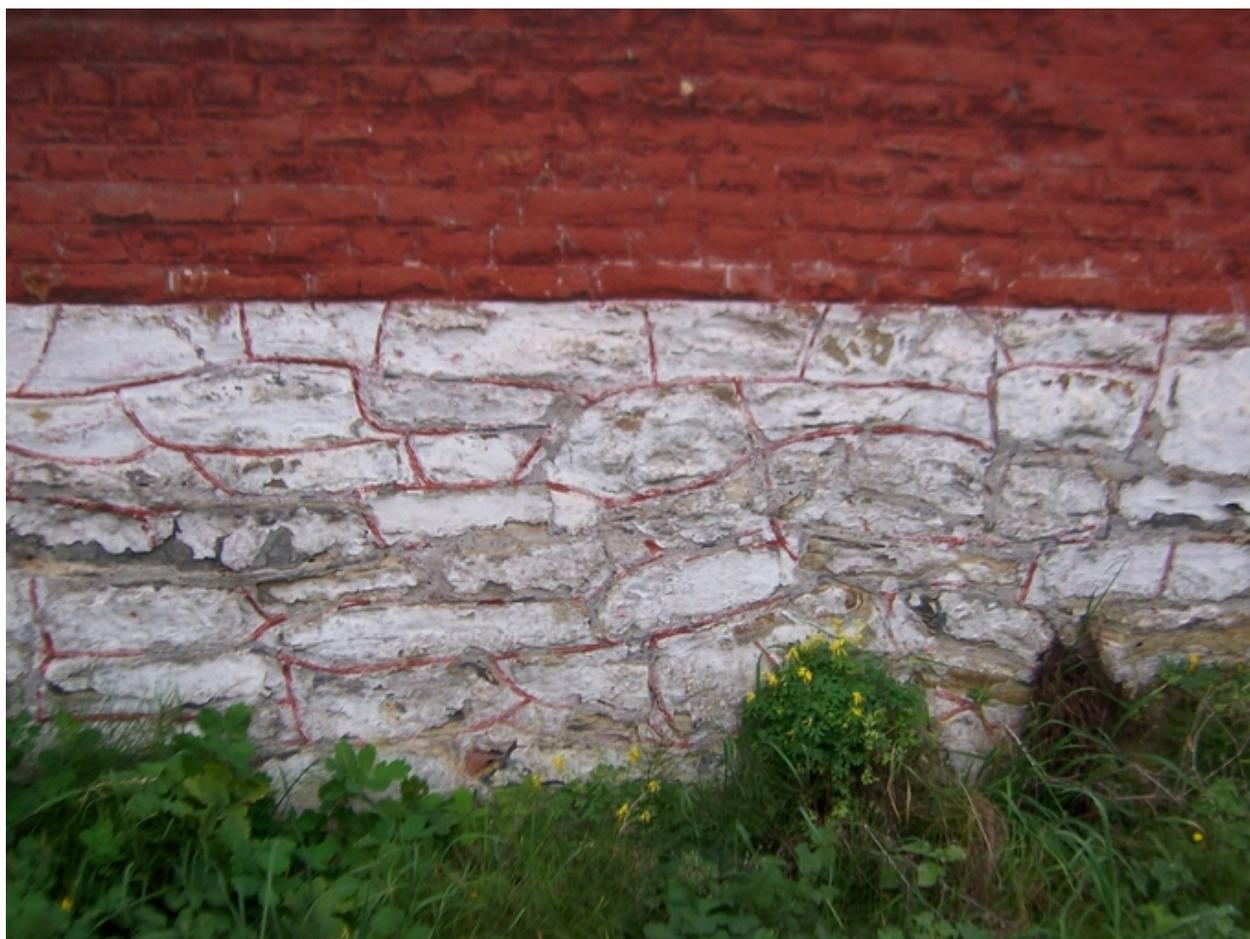
Détail du mur pignon sur rue : le soubassement en moellon de calcaire carbonifère (badigeonné de chaux).
Phot. Cyril Cailleau
IVR31_20055907424NUCA

Détail du mur pignon sur rue : le soubassement en moellon de calcaire carbonifère (badigeonné de chaux).

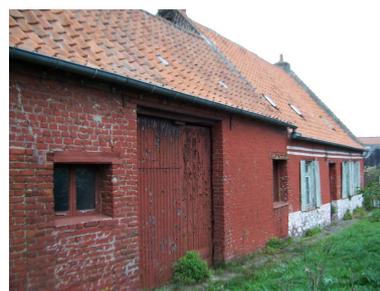
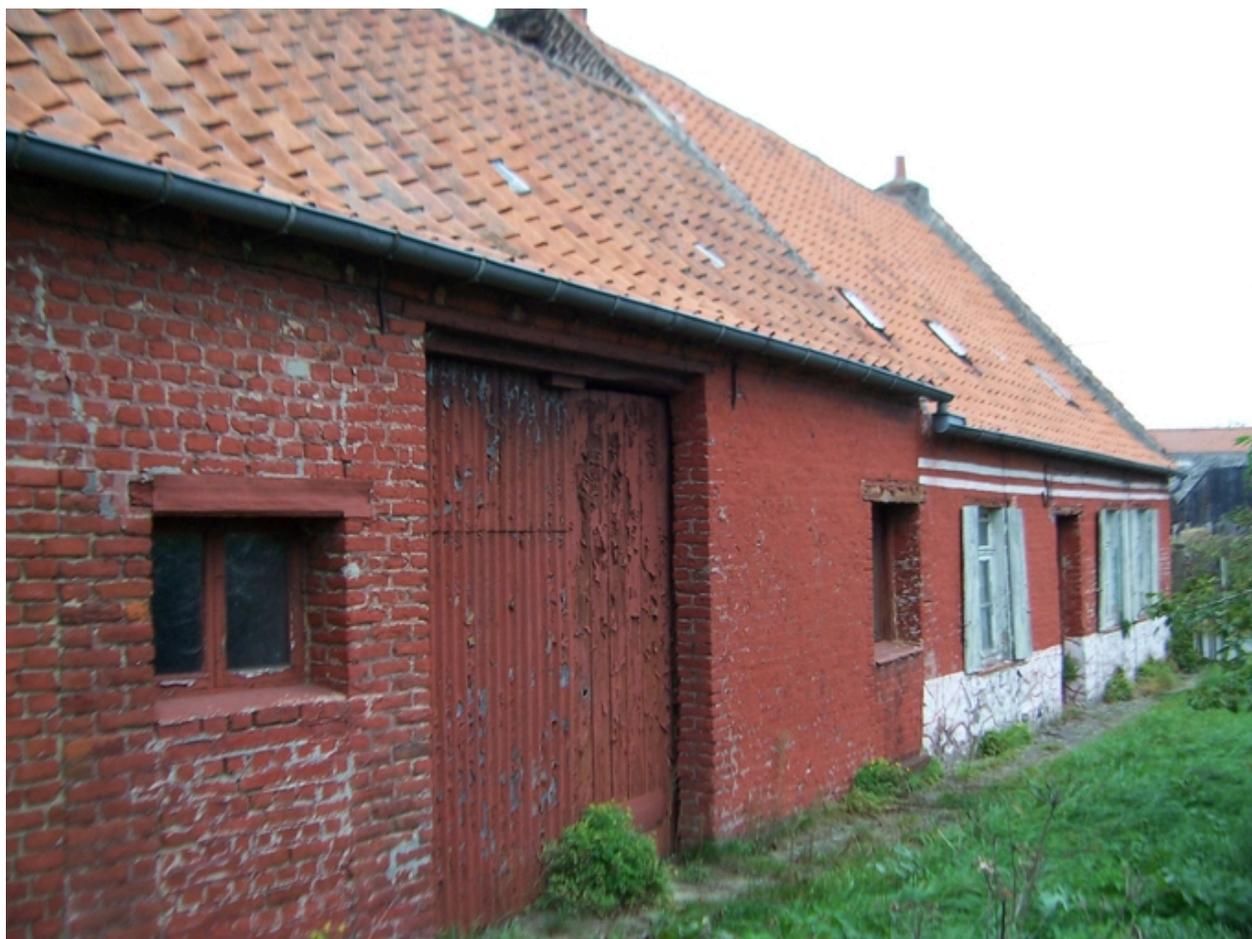
Vue de trois quarts de la façade de l'étable et de la grangette.
Phot. Cyril Cailleau
IVR31_20055907425NUCA

Vue de trois quarts de la façade de l'étable et de la granette.
