Hauts-de-France, Somme  
Port-le-Grand  
9 place de la Mairie

## Ferme Saint-Honoré (ancienne ferme de la chartreuse de Thuisson) à Port-le-Grand

Numéro de dossier : IA80007706  
Date de l'enquête initiale : 2004  
Date(s) de rédaction : 2004  
Cadre de l'étude : inventaire préliminaire arrière-pays maritime picard  
Degré d'étude : étudié

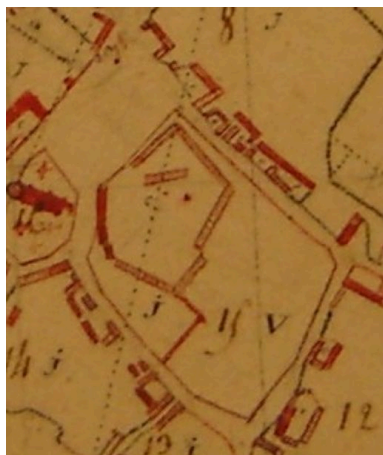
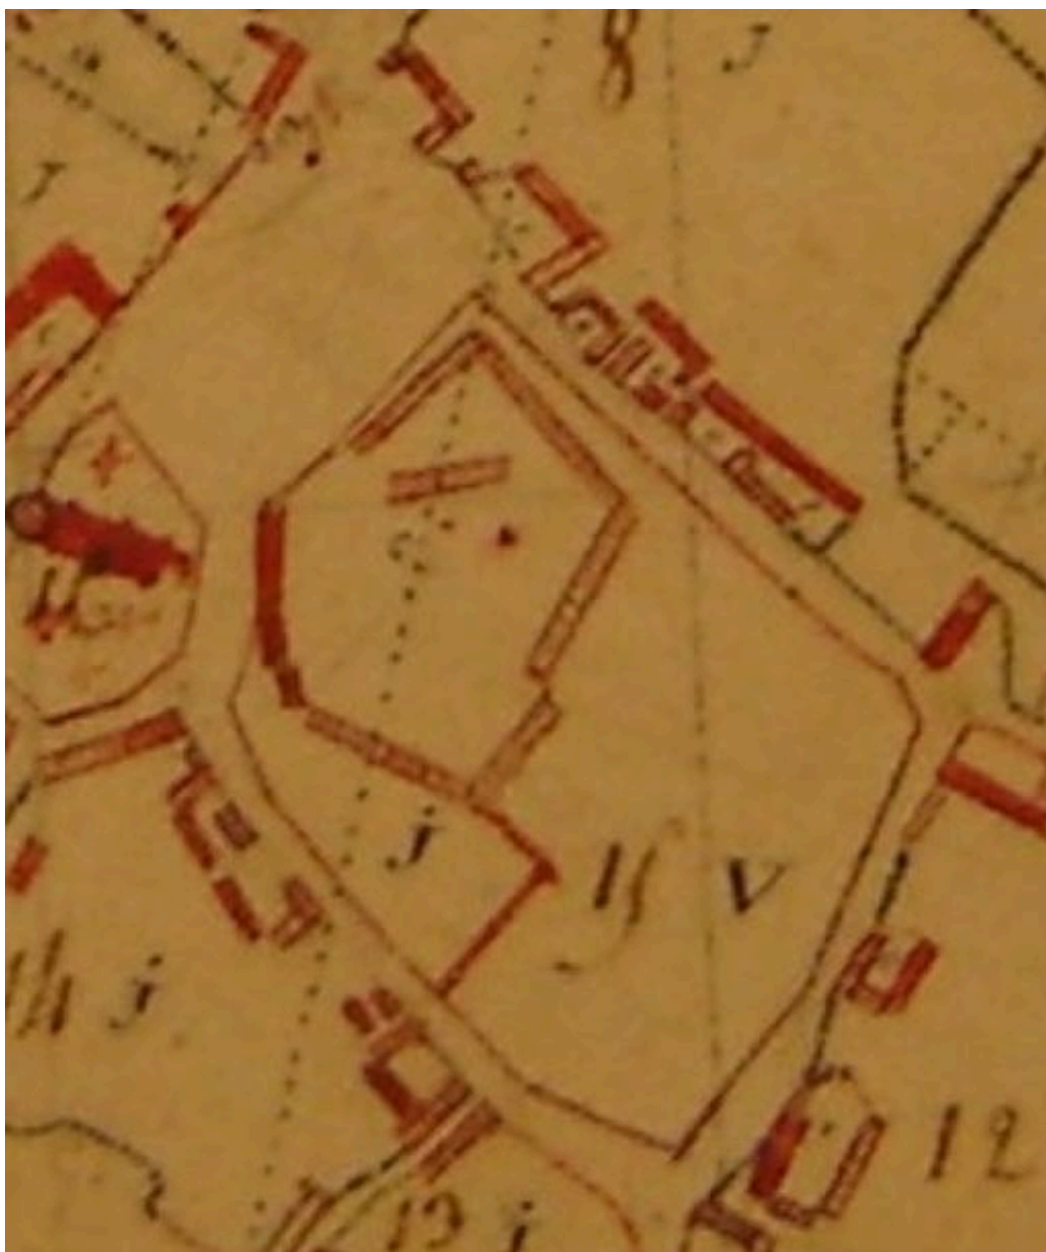
Extrait du plan par masse de culture présentant le plan de la ferme en 1802.

L'édifice est visible sur le plan par masse de culture de 1802 (avec jardin et verger) et sur le cadastre napoléonien de 1832. Le logis, qui se composait à l'origine uniquement de la tour sud, semble avoir été agrandi après 1880 (plan terrier), la toiture rénovée et le mur gouttereau oriental reconstruit. En 1832, le centre de la cour est occupé par une mare et deux bâtiments (l'un de plan en T, l'autre qui semble avoir été un pigeonnier) présents sur le plan de 1880. Ils ont été détruits après cette date.

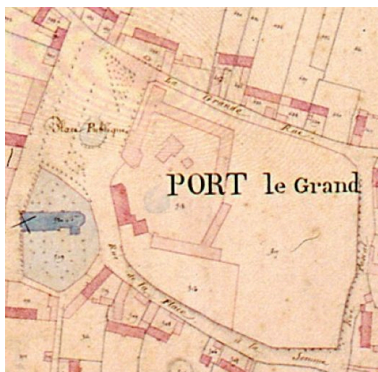
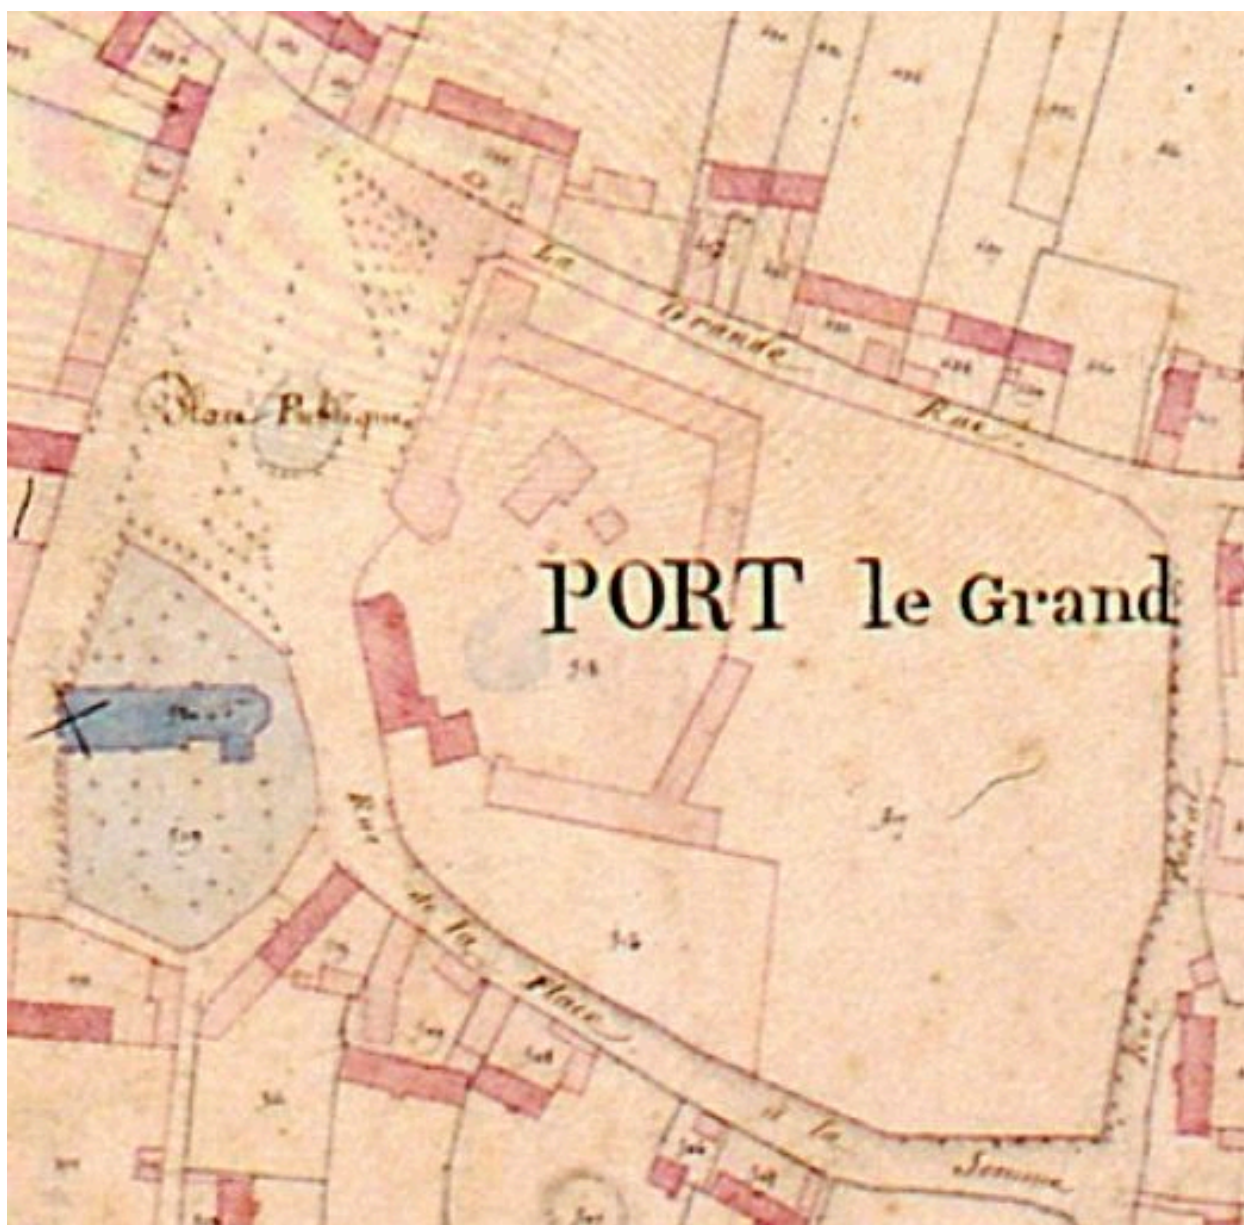
Vue détaillée du cadastre napoléonien.

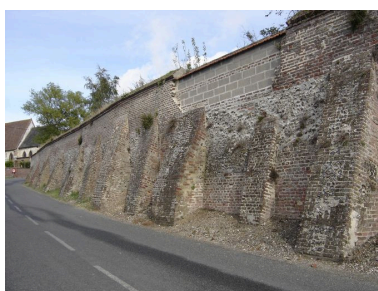
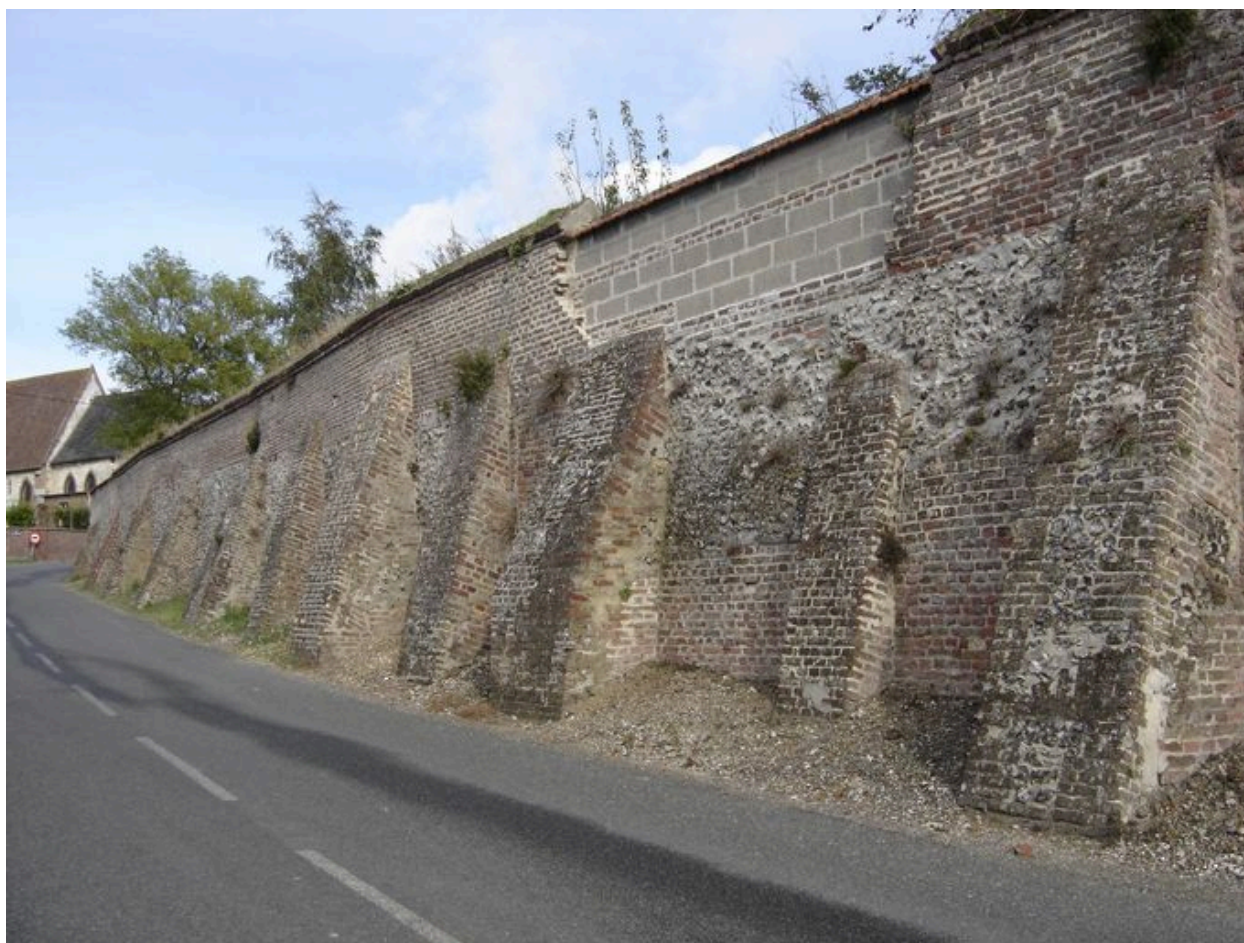
Mur d'enceinte dans la rue de la Somme.

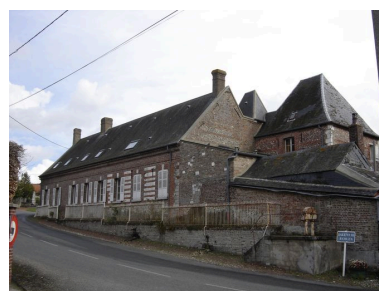
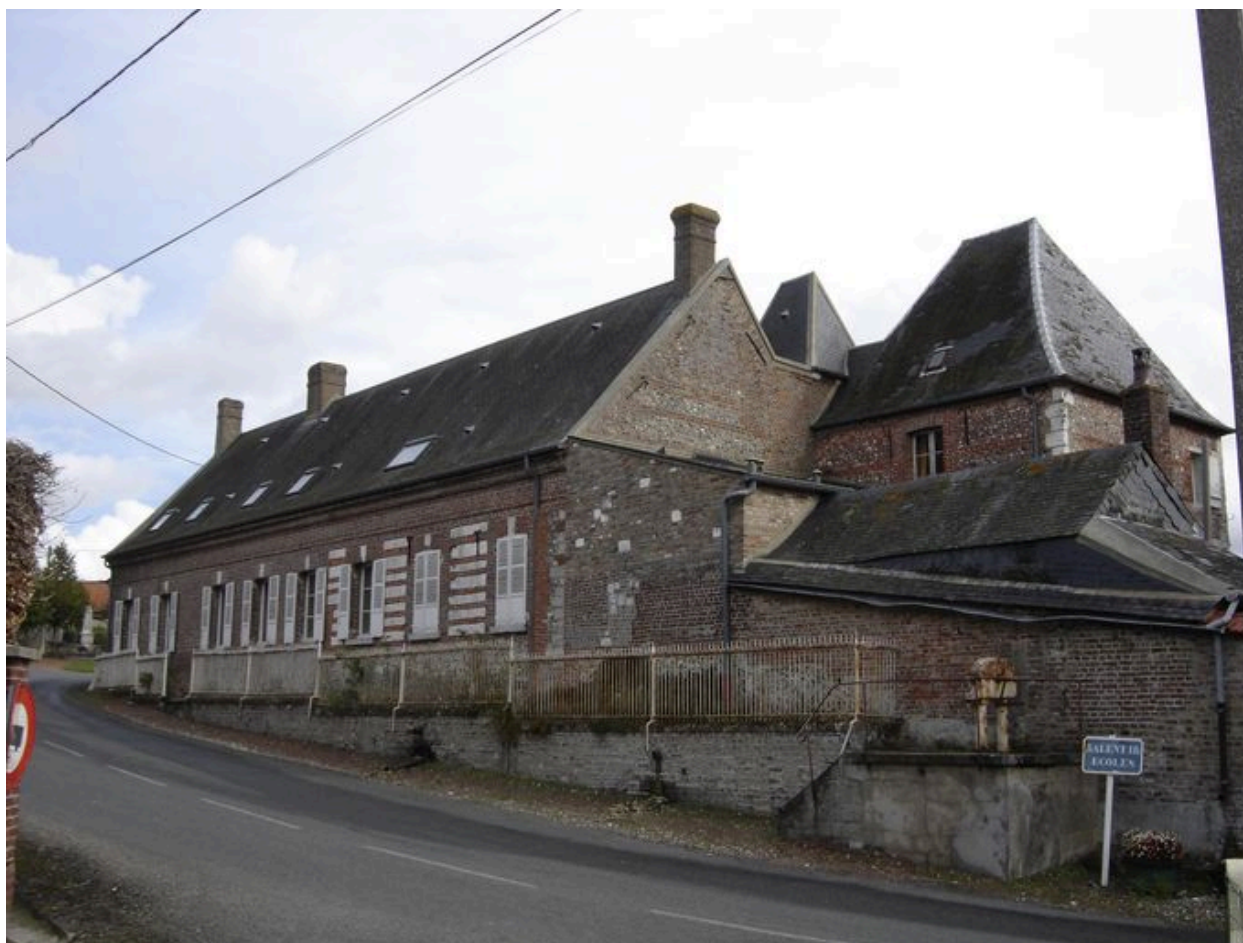
Vue du logis sur rue.

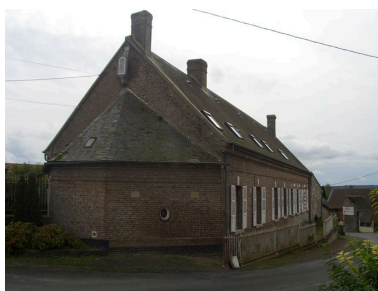
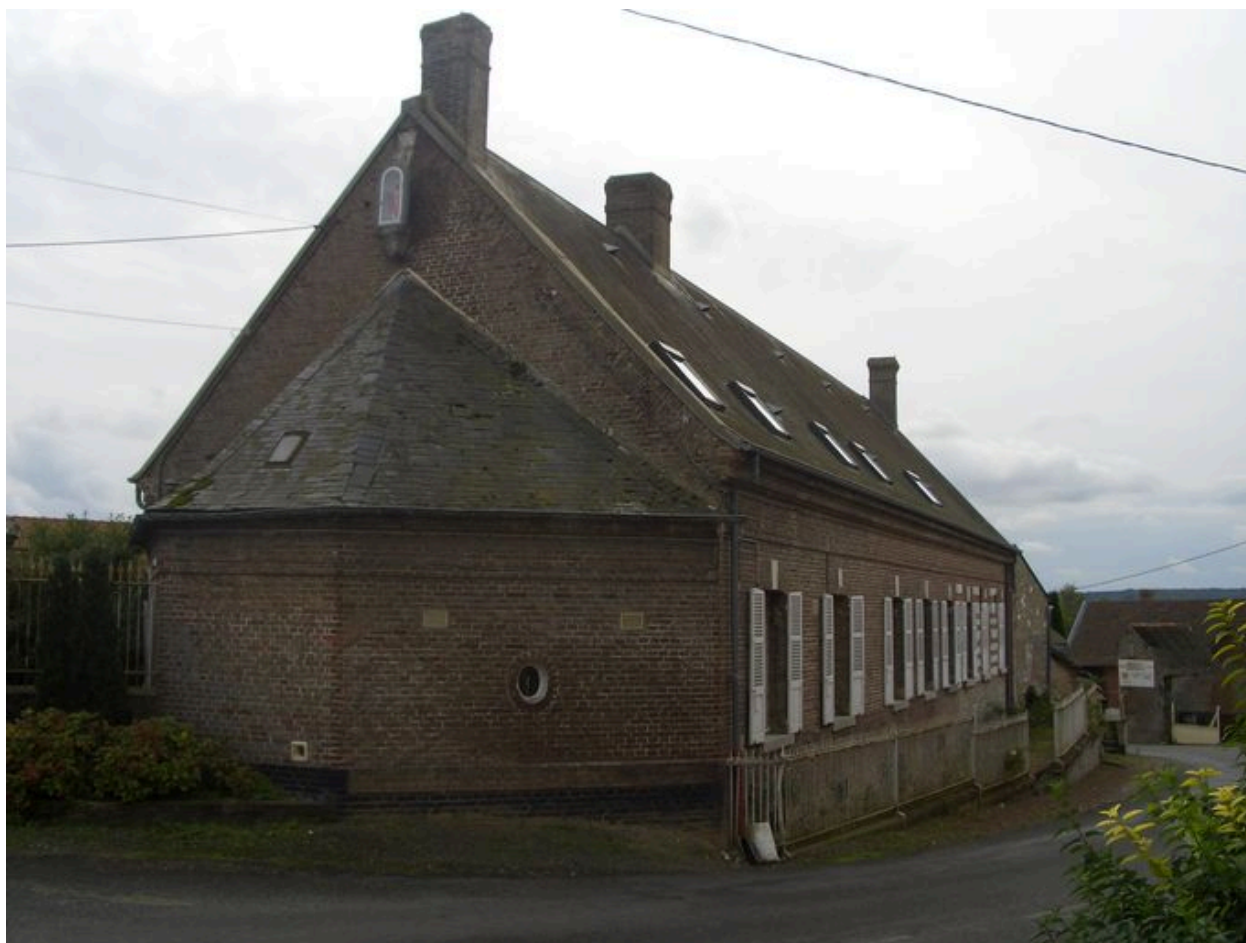
Vue latérale du logis  
avec appentis au nord.  
Phot. Inès Guérin  
IVR22\_20068005407NUCA

Vue latérale du logis avec appentis au nord.

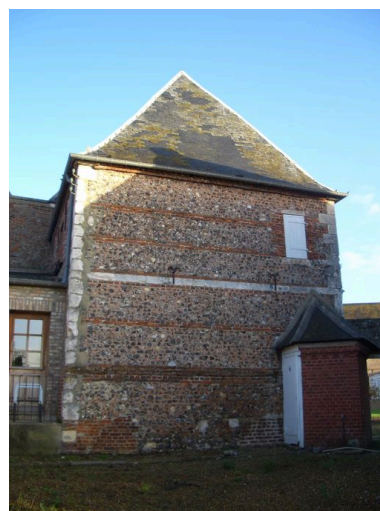
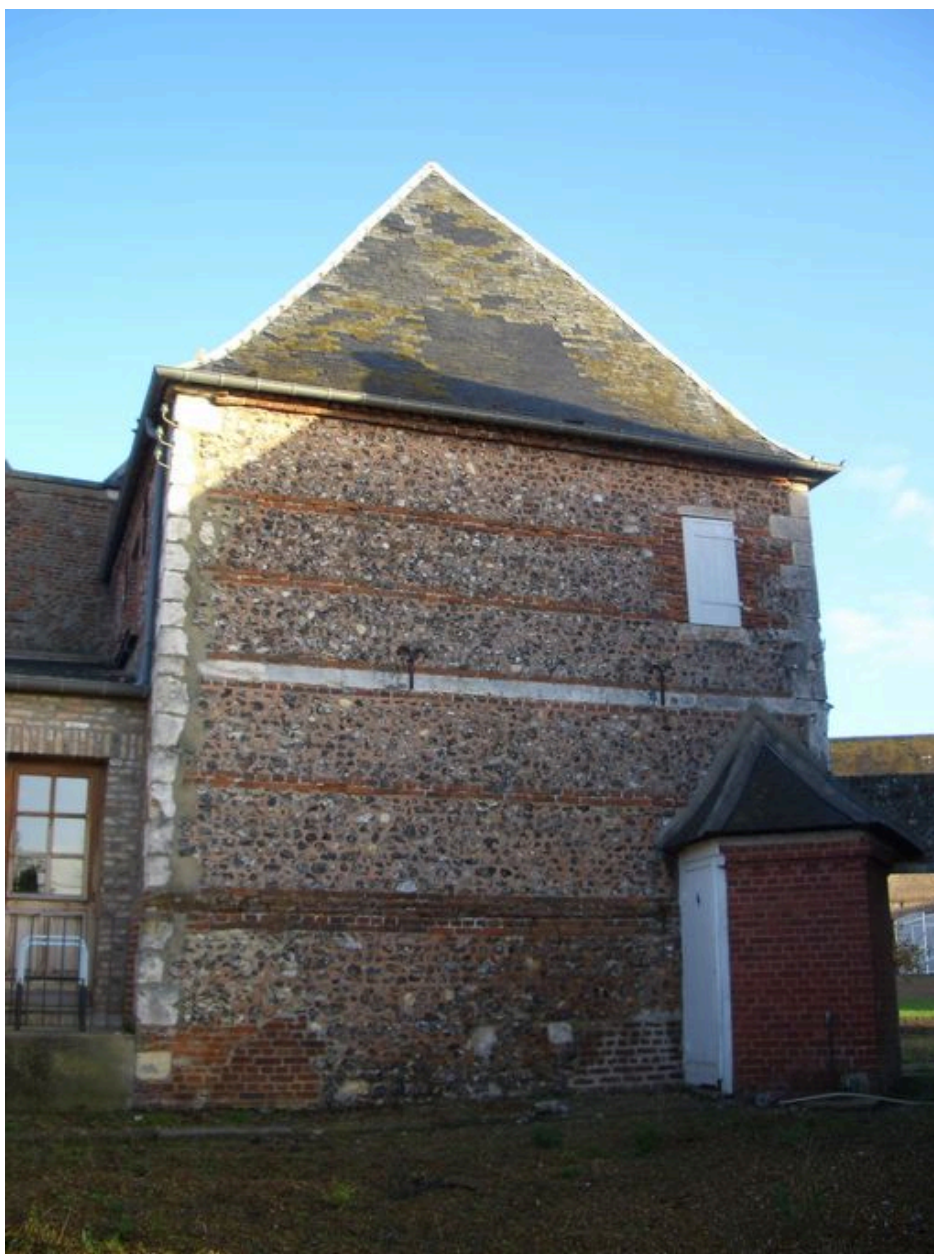
Vue méridionale de la tour.  
Phot. Inès Guérin  
IVR22\_20068005599NUCA

Vue méridionale de la tour.

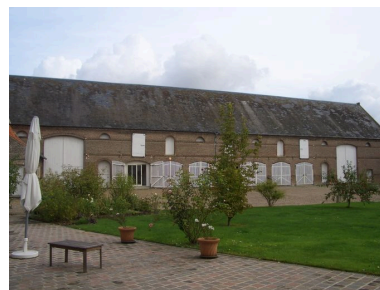
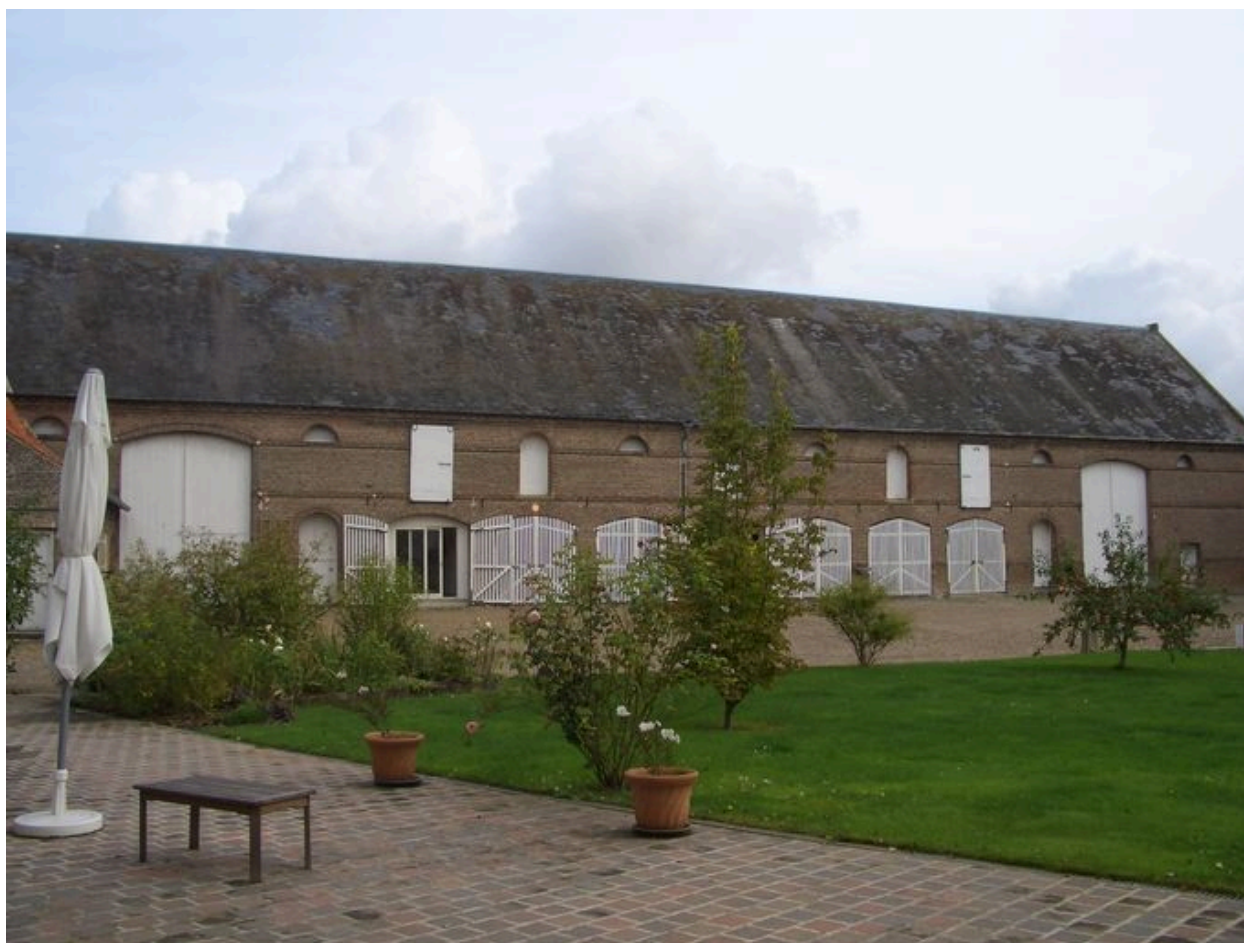
Vue des bouveries depuis  
la cour occupant tout le  
côté nord de la propriété.  
Phot. Inès Guérin  
IVR22\_20068005410NUCA

Vue des bouveries depuis la cour occupant tout le côté nord de la propriété.

Le bâtiment en retour d'équerre de la buverie (au nord de la cour) porte un cartouche sur son pignon donnant la date de 1863. Les écuries portent la date de 1898, date à laquelle il semble que les vacheries et bergeries aient été également construites.

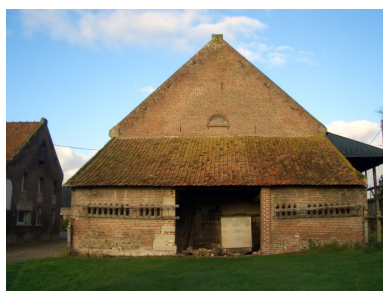
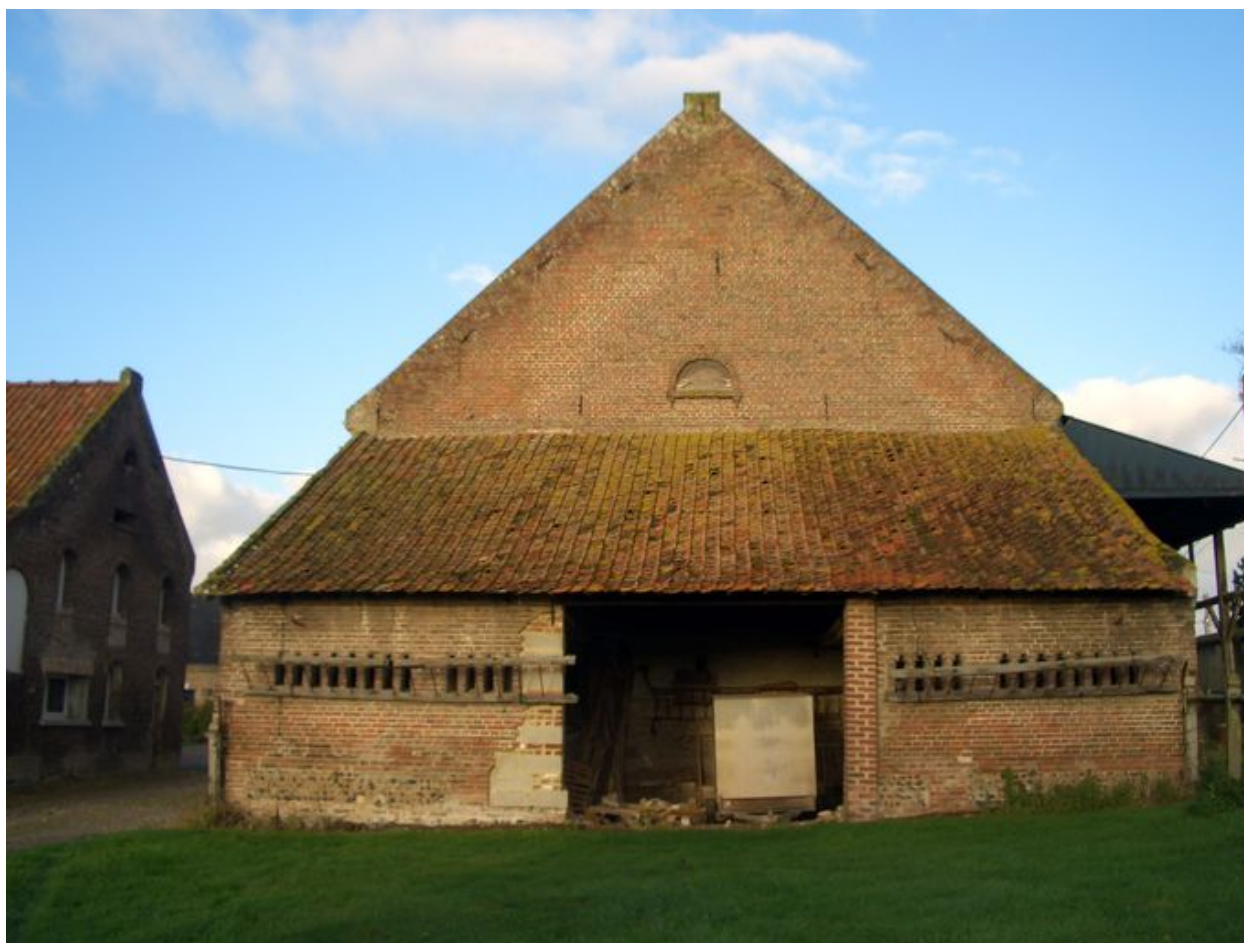
Vue du pignon est des bouveries.  
Phot. Inès Guérin  
IVR22\_20068005600NUCA

Vue du pignon est des bouveries.

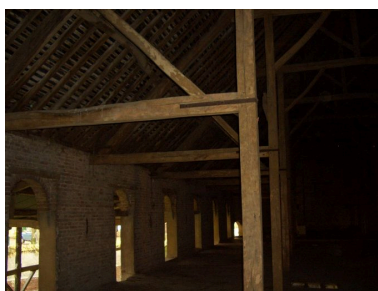
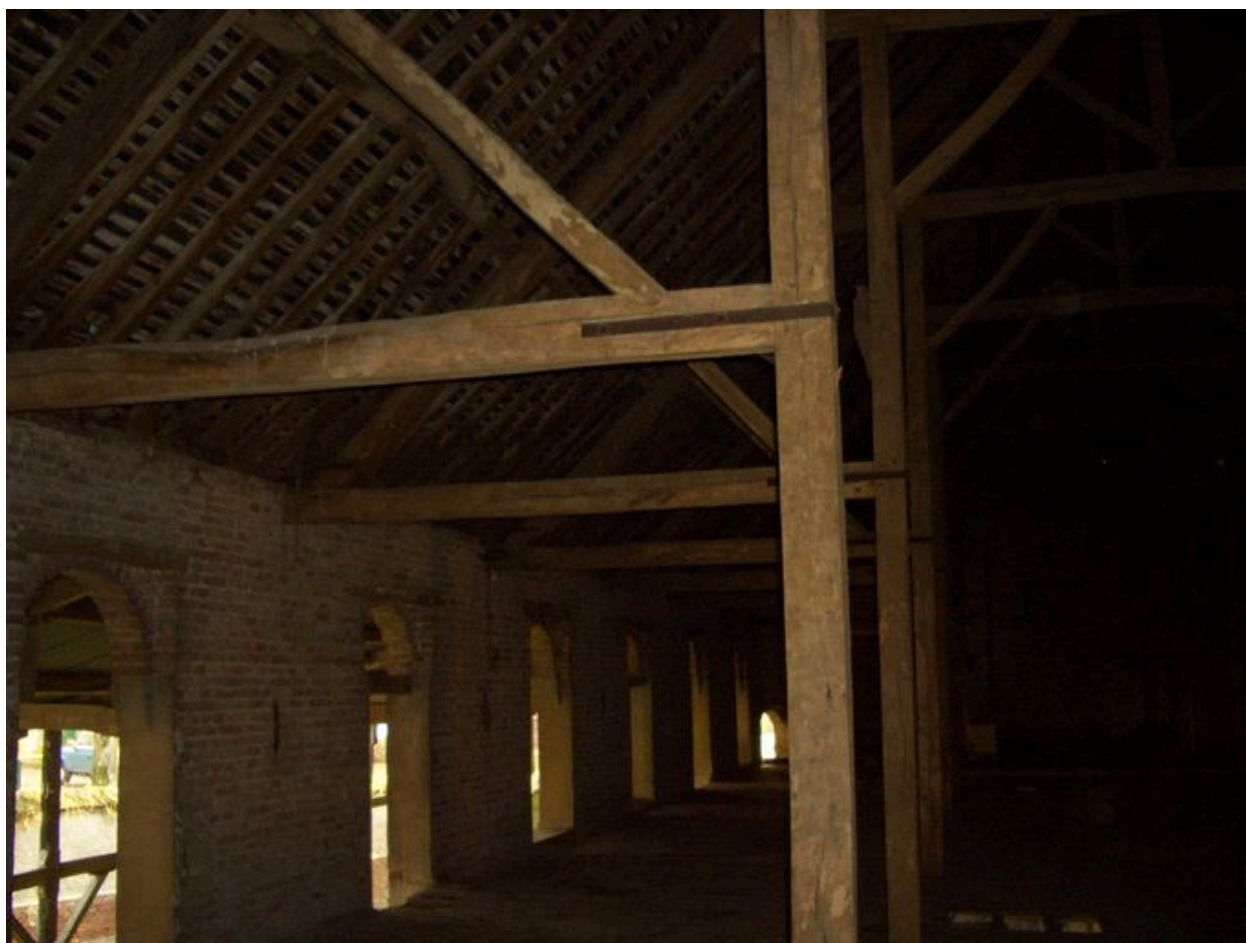
Vue des ouvertures  
donnant accès au grenier.  
Phot. Inès Guérin  
IVR22\_20068005602NUCA

Vue des ouvertures donnant accès au grenier.

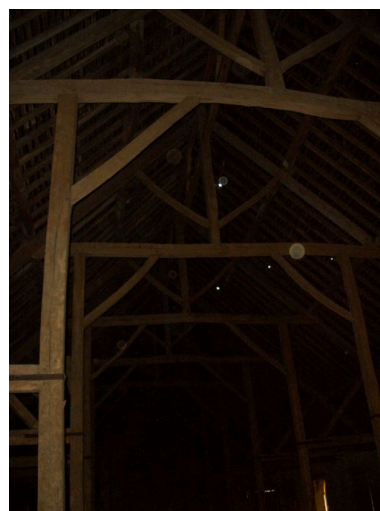
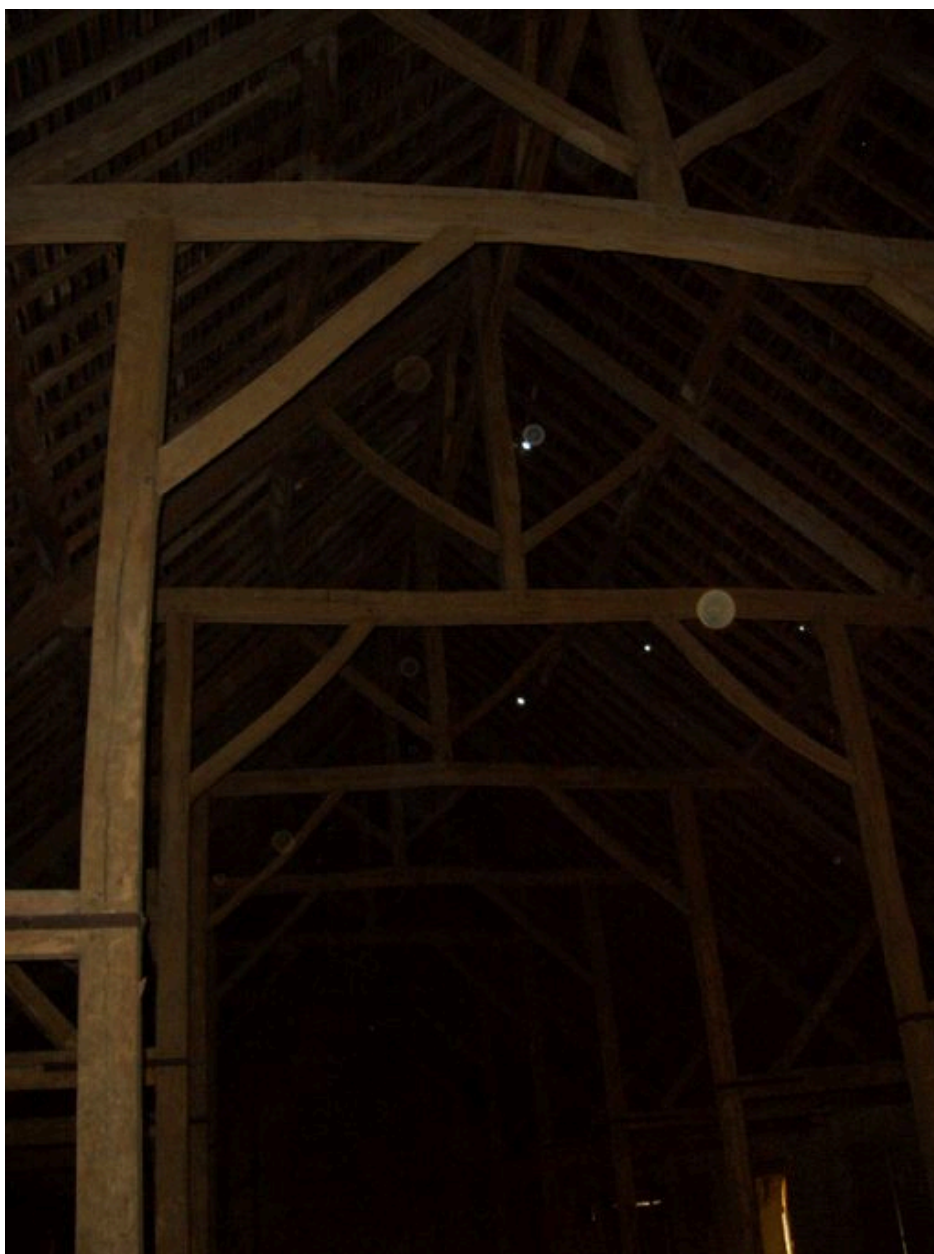
Vue partielle de la  
charpente des bouveries.  
Phot. Inès Guérin  
IVR22\_20068005601NUCA

Vue partielle de la charpente des bouveries.

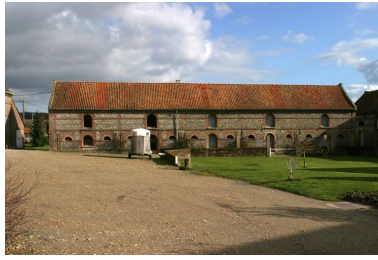
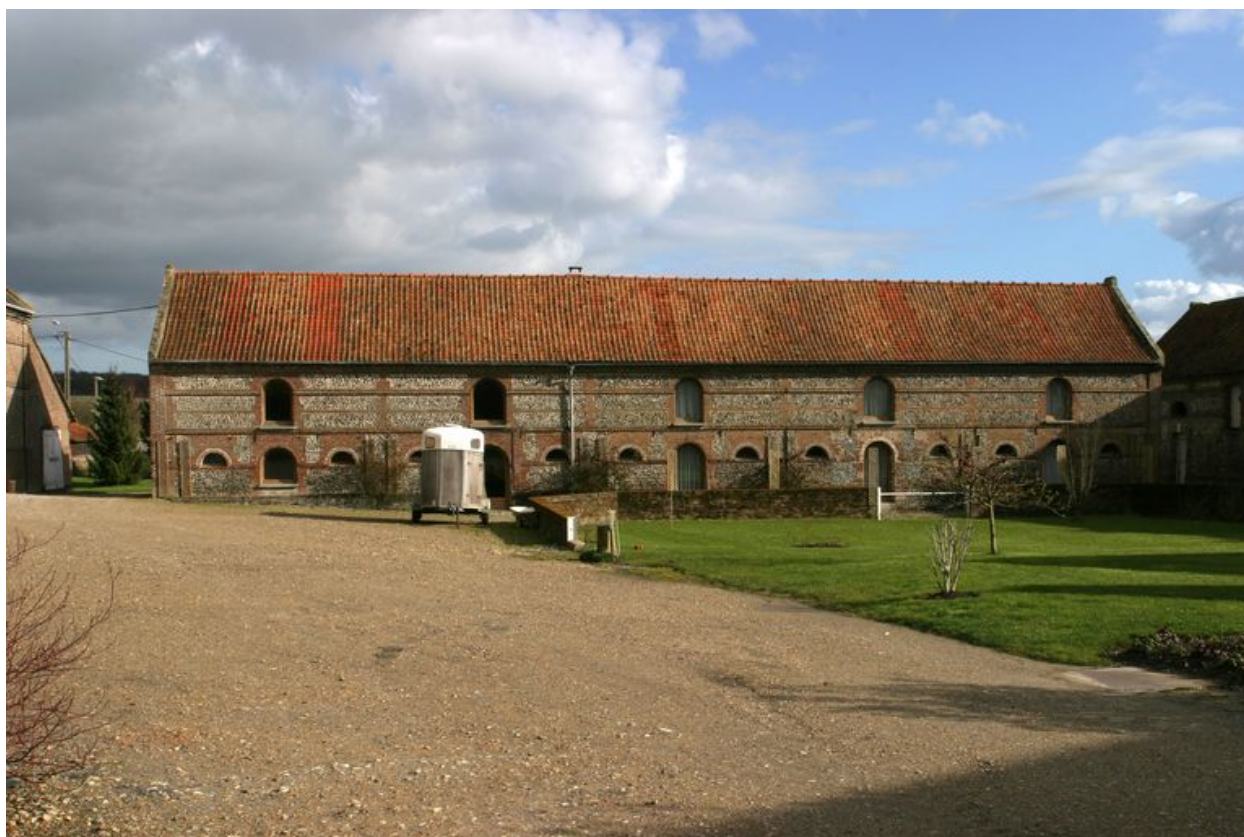
Vue de la vacherie et de la bergerie occupant tout le côté est de la cour.  
Phot. Irwin Leullier  
IVR22\_20078000175NUCA

Vue de la vacherie et de la bergerie occupant tout le côté est de la cour.

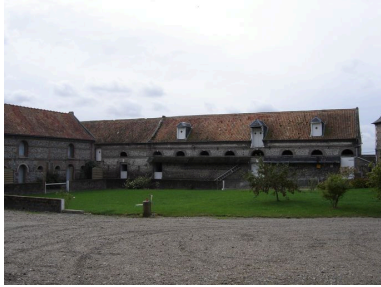
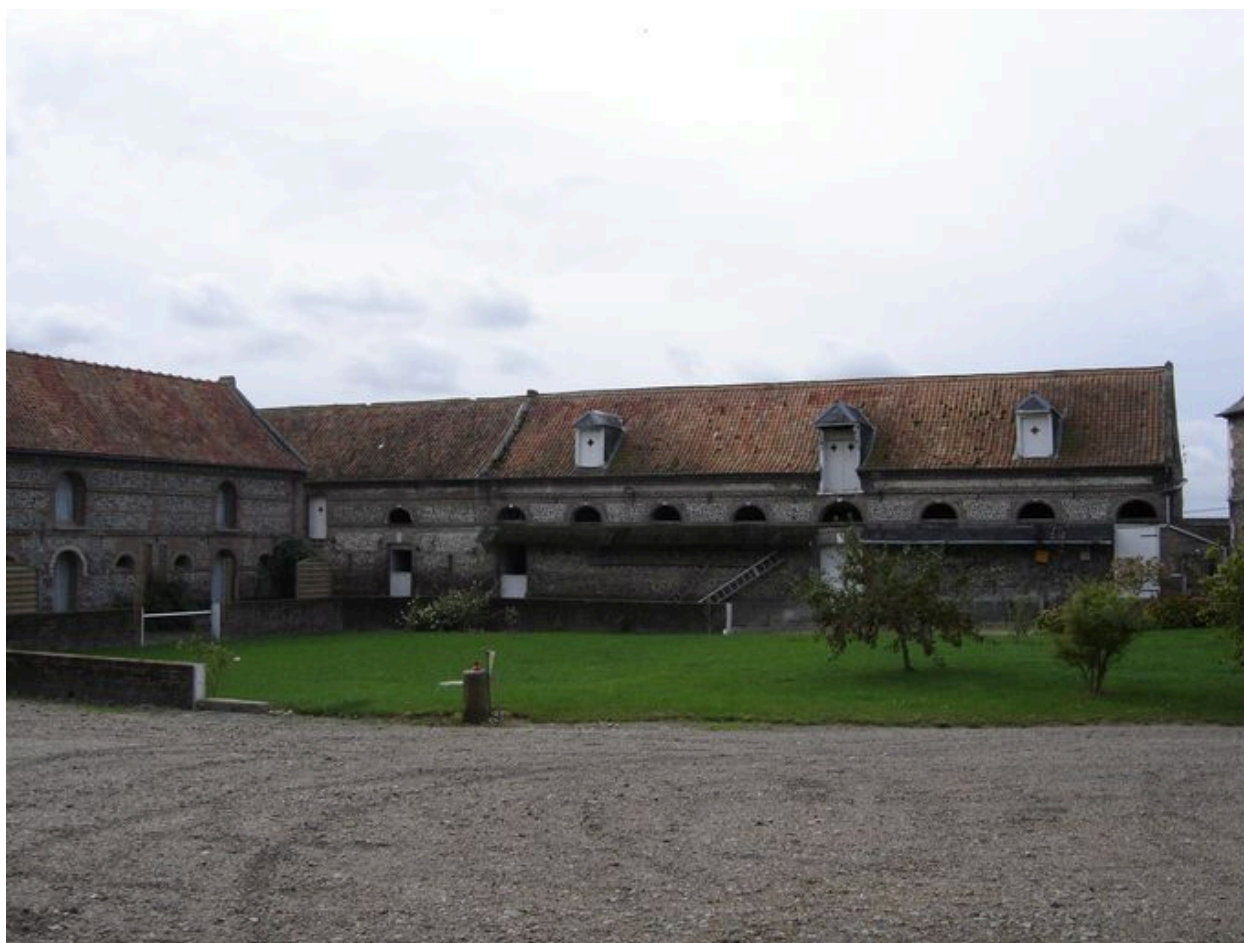
Vue des écuries au sud de la cour.  
Phot. Inès Guérin  
IVR22\_20068005413NUCA

Vue des écuries au sud de la cour.
