Hauts-de-France, Nord
Noordpeene
34 Voie communale La Place

Maison

Numéro de dossier : IA59005887
Date de l'enquête initiale : 2025
Date(s) de rédaction : 2025
Cadre de l'étude : inventaire topographique canton de Cassel
Degré d'étude : recensé

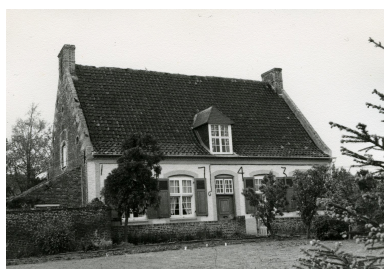
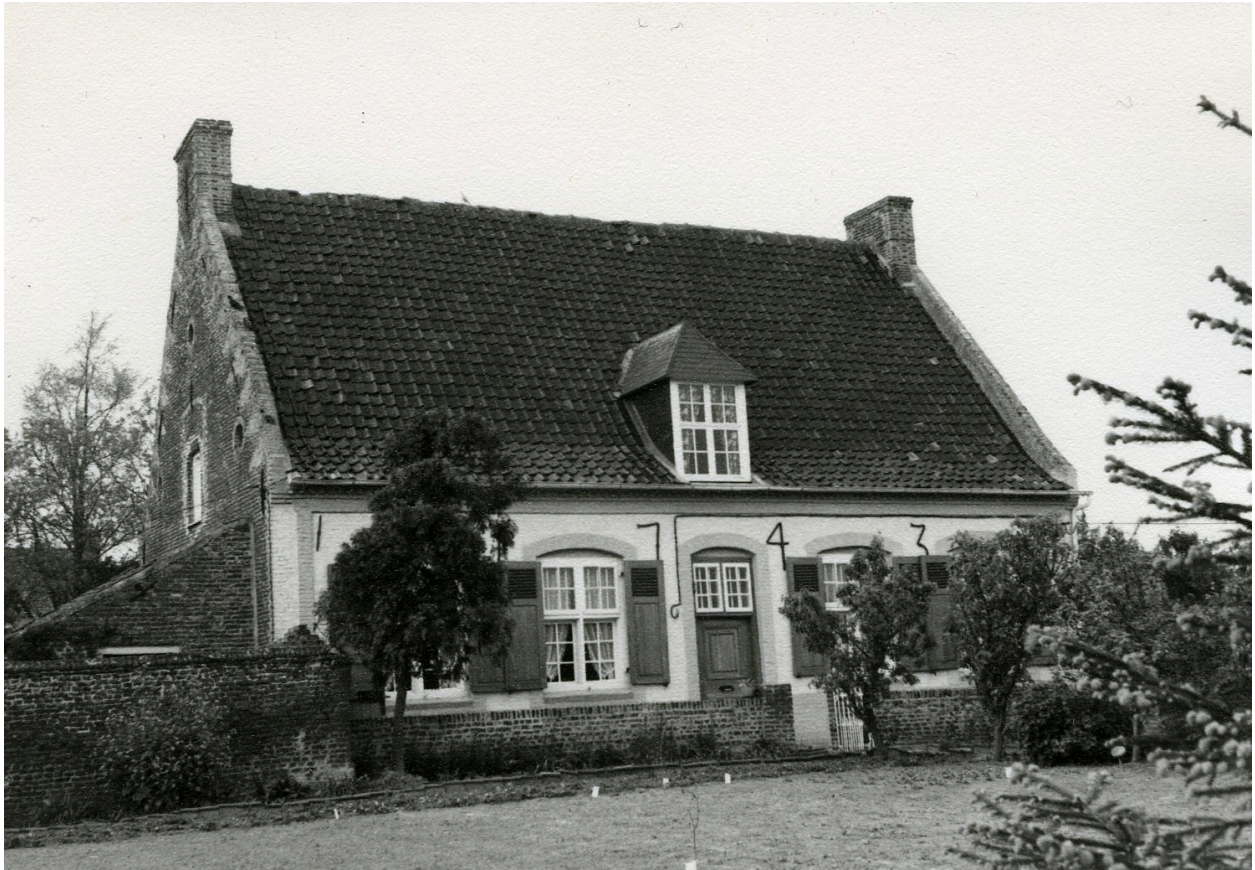
Prise de vue datée de 1976 (coll. Comité Flamand de France).
Repro. Delphine Volto Jourdan
IVR32_20255900347NUCAB

Prise de vue datée de 1976 (coll. Comité Flamand de France).

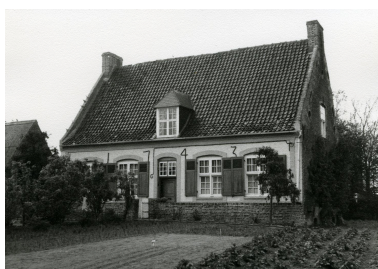
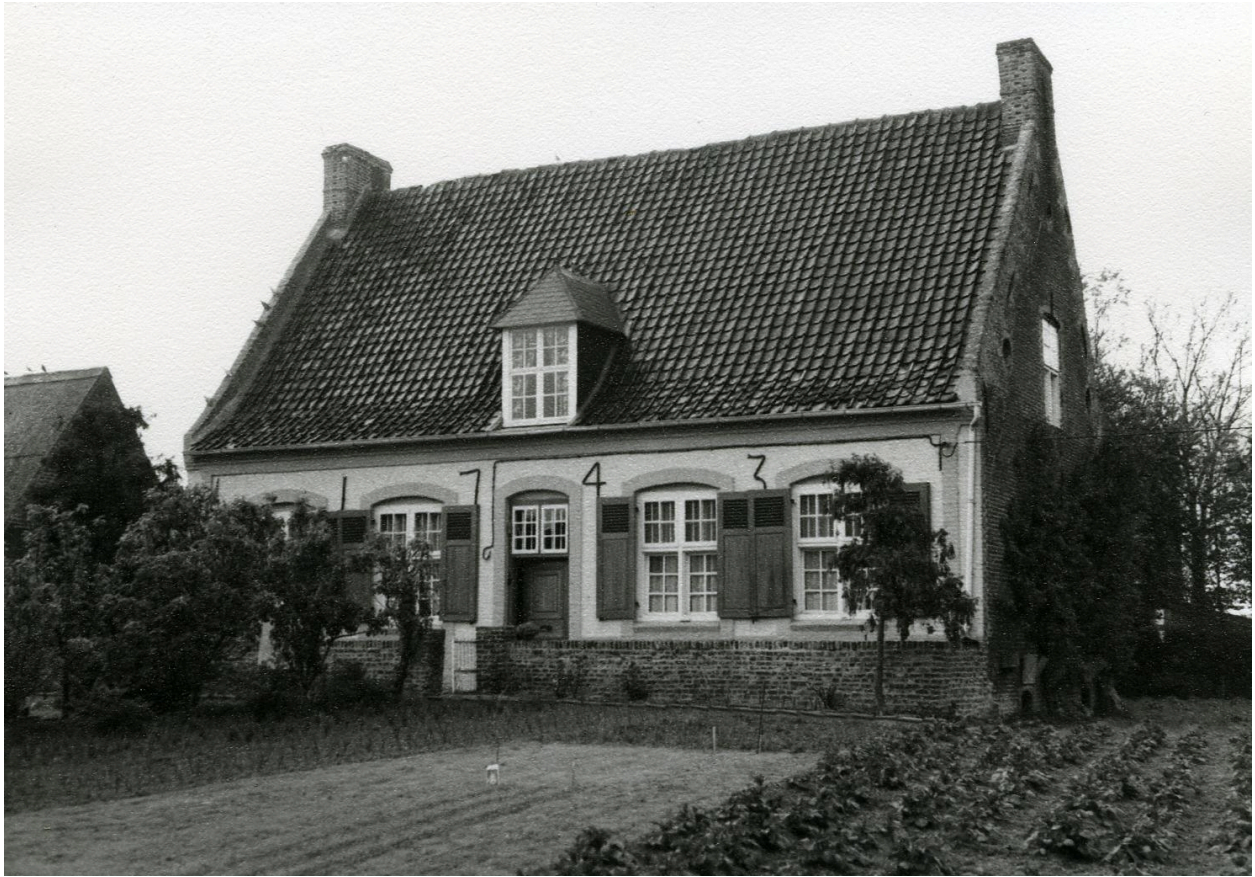
Vue générale datée de 1976 (coll. Comité Flamand de France).
Repro. Delphine Volto Jourdan
IVR32_20255900348NUCAB

Vue générale datée de 1976 (coll. Comité Flamand de France).

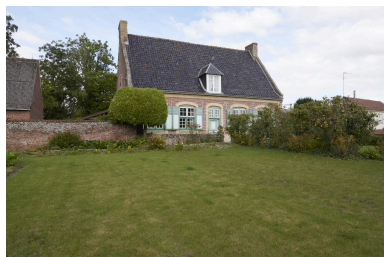
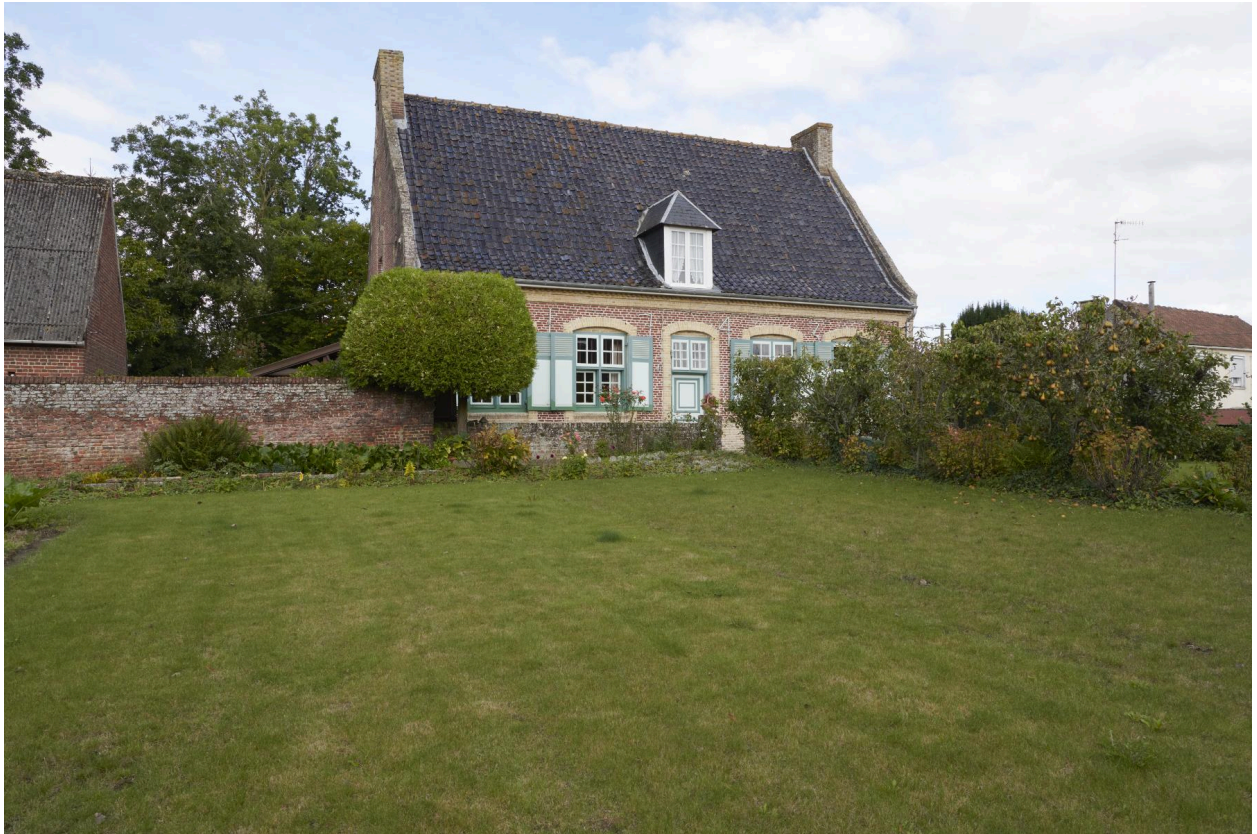
Vue de la façade sud.
Phot. Delphine Volto Jourdan
IVR32_20245903056NUCA

Vue de la façade sud.

La façade principale adopte un ordonnancement régulier et symétrique de cinq travées, la porte d'entrée occupant la travée centrale et affirmant l'axe de composition. Les ouvertures sont constituées de baies rectangulaires verticales, encadrées de chambranles en brique et surmontées de linteaux en arc surbaissé, soigneusement appareillés. Les fenêtres sont munies de volets battants peints, participant à l'homogénéité de l'ensemble.

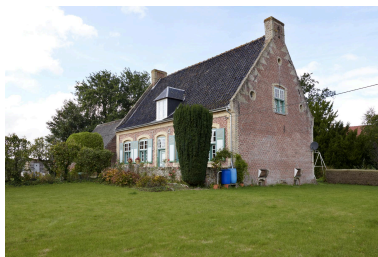
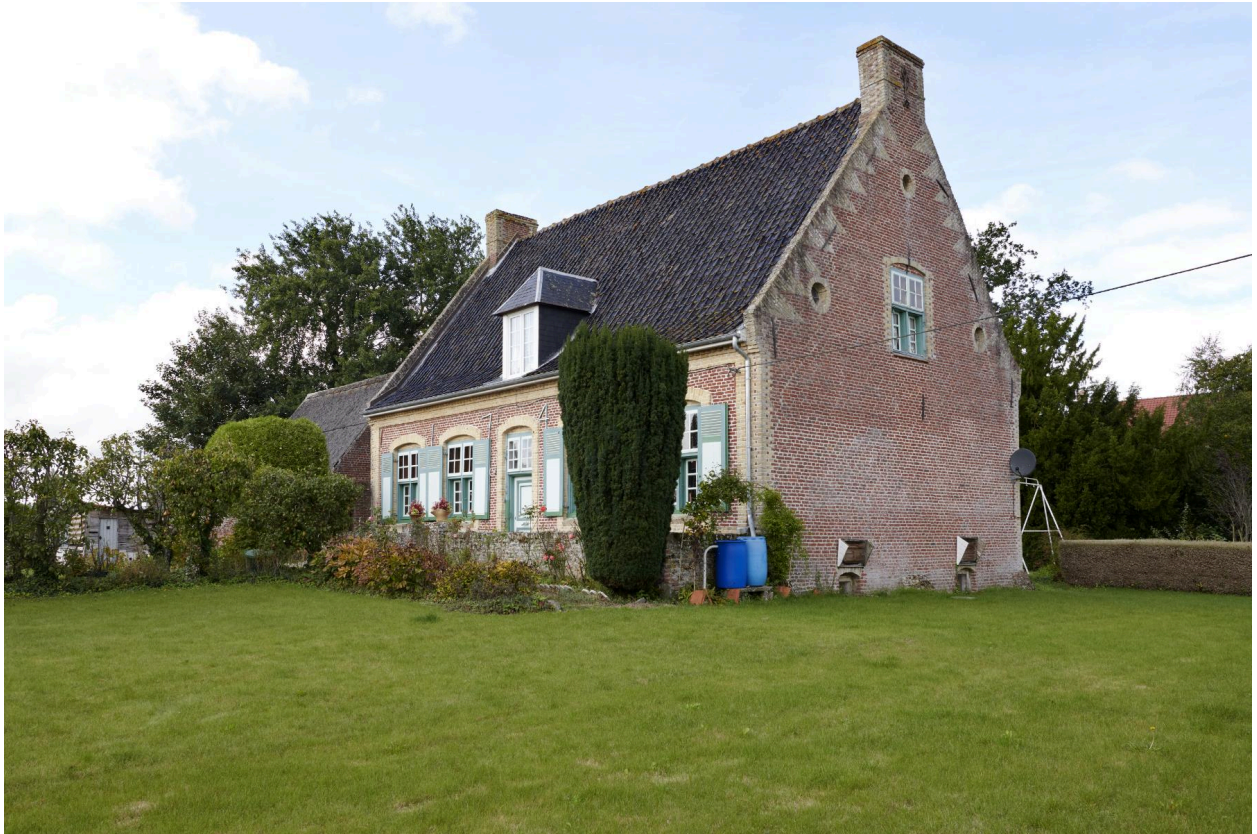
Vue de la façade sud et du pignon est.
Phot. Delphine Volto Jourdan
IVR32_20245903060NUCA

Vue de la façade sud et du pignon est.

Le pignon oriental, largement dégagé, est aveugle au rez-de-chaussée et percé aux niveaux supérieurs de petites ouvertures circulaires (trou de hibou) et rectangulaires, disposées de manière symétrique et destinées à l'aération et à l'éclairage partiel des combles. À l'arrière, la maison est prolongée par une *kruus keuken* (cuisine en croix implantée perpendiculairement au corps principal) selon une disposition caractéristique de l'architecture domestique flamande. On note également la présence d'anciennes fenêtres à glissière en bois, à meneaux, témoignant de l'ancienneté et de l'authenticité du bâti.

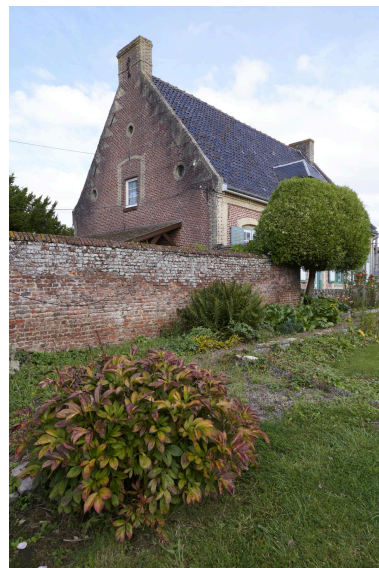
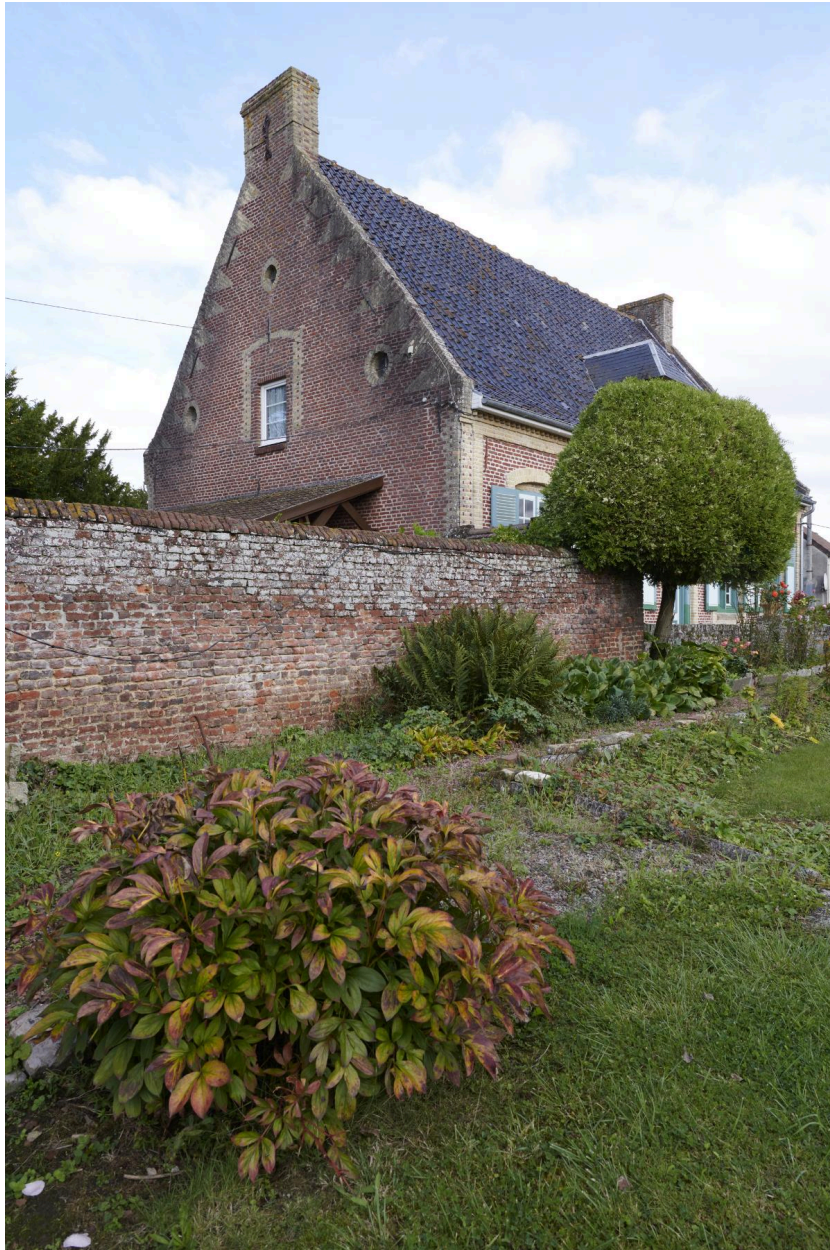
Détail du pignon ouest.
Phot. Delphine Volto Jourdan
IVR32_20245903057NUCA

Détail du pignon ouest.

Un décor soigné de briques jaunes anime l'ensemble de l'élévation. Il souligne les baies, encadre la porte et marque la ligne de corniche sur la façade principale, avant de se prolonger sur les pignons, où il met en valeur les ouvertures et les épis de faitage. Le traitement du pignon se distingue tout particulièrement : les chaînages d'angle et les rampants sont accentués par des briques jaunes disposées en dents de scie, produisant un contraste graphique marqué avec le parement de

brique rouge. Les débordements de pignons, formant *wambergues* parachèvent le caractère décoratif et l'identité flamande de l'édifice.

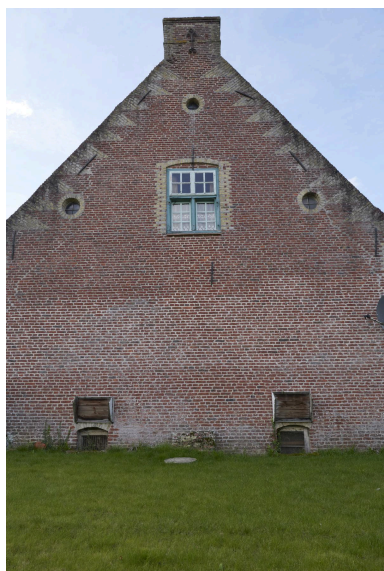
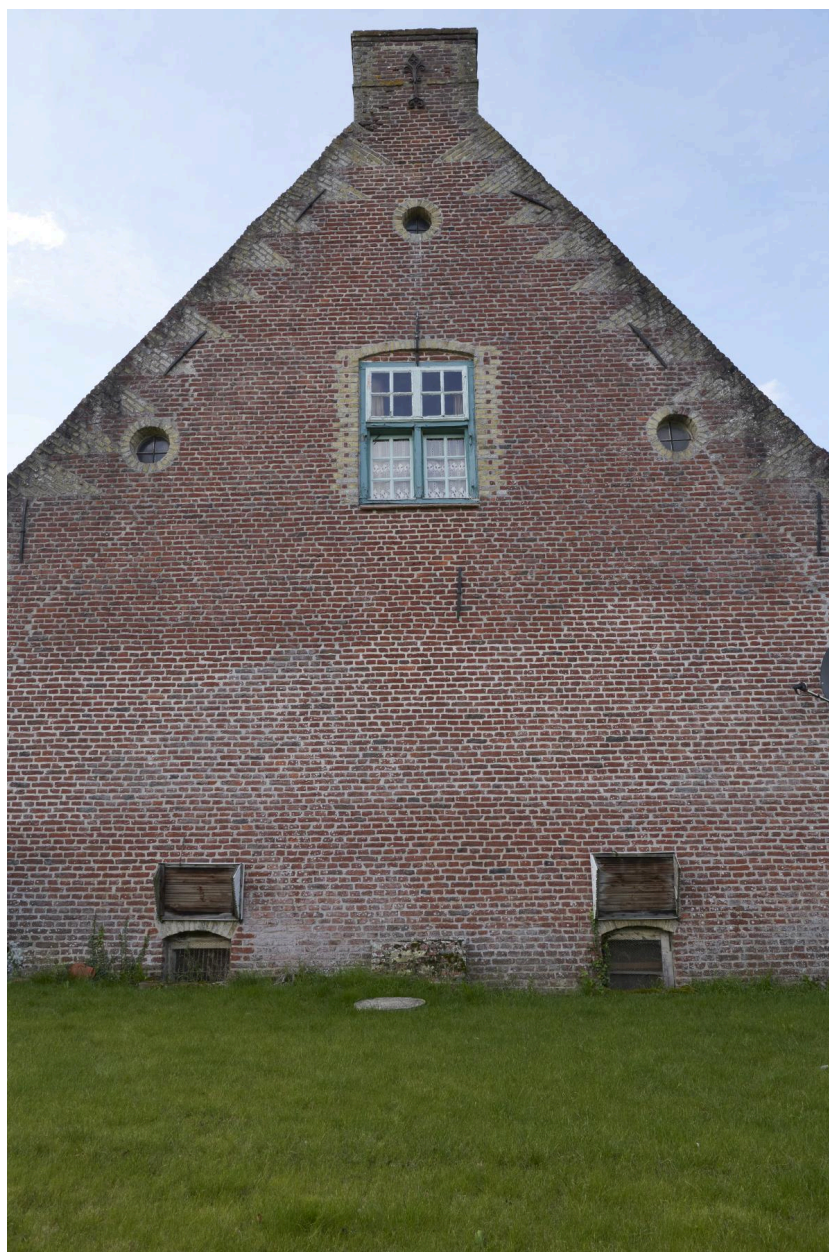
Détail du pignon est.
Phot. Delphine Volto Jourdan
IVR32_20245903061NUCA

Détail du pignon est.

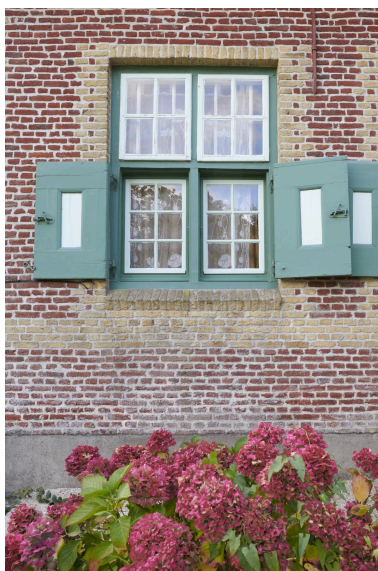
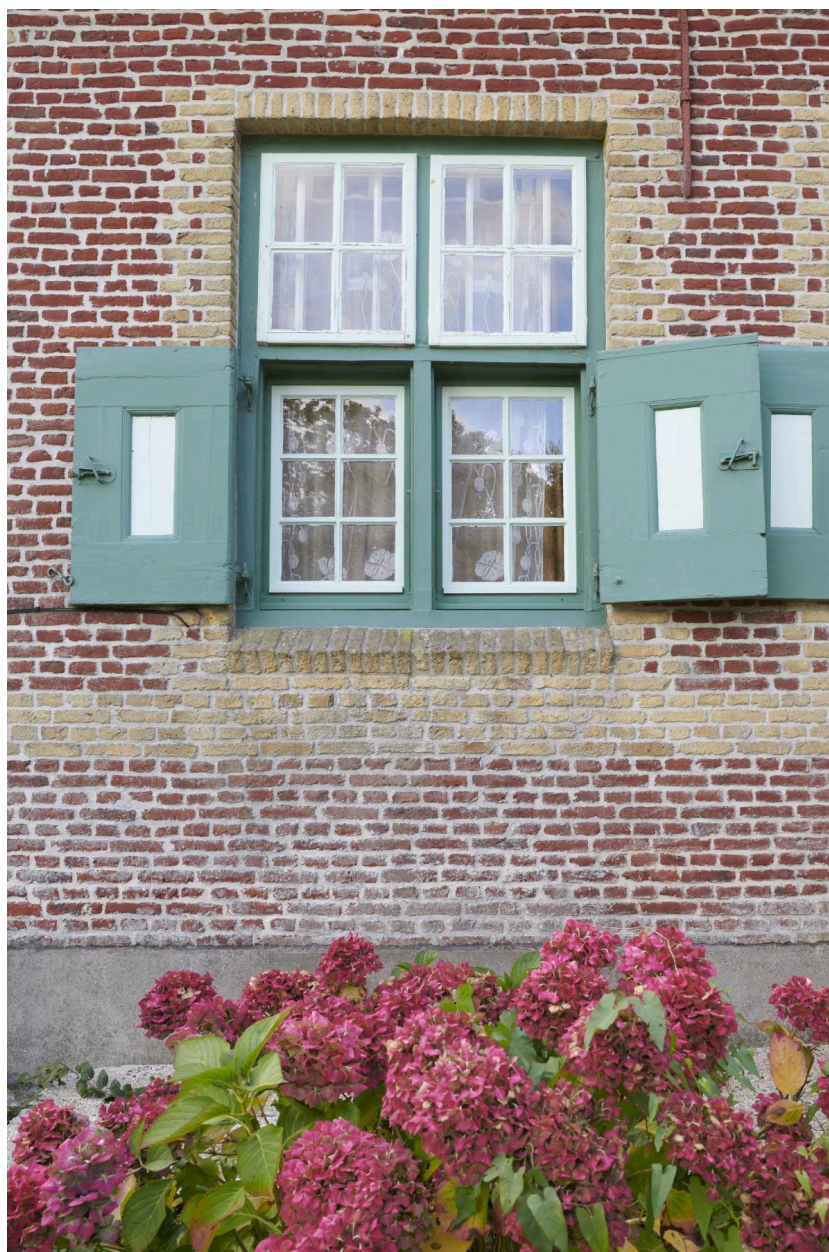
Détail d'une fenêtre.
Phot. Delphine Volto Jourdan
IVR32_20245903062NUCA

Détail d'une fenêtre.

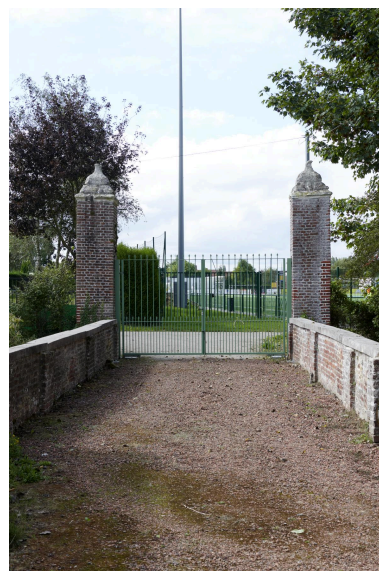
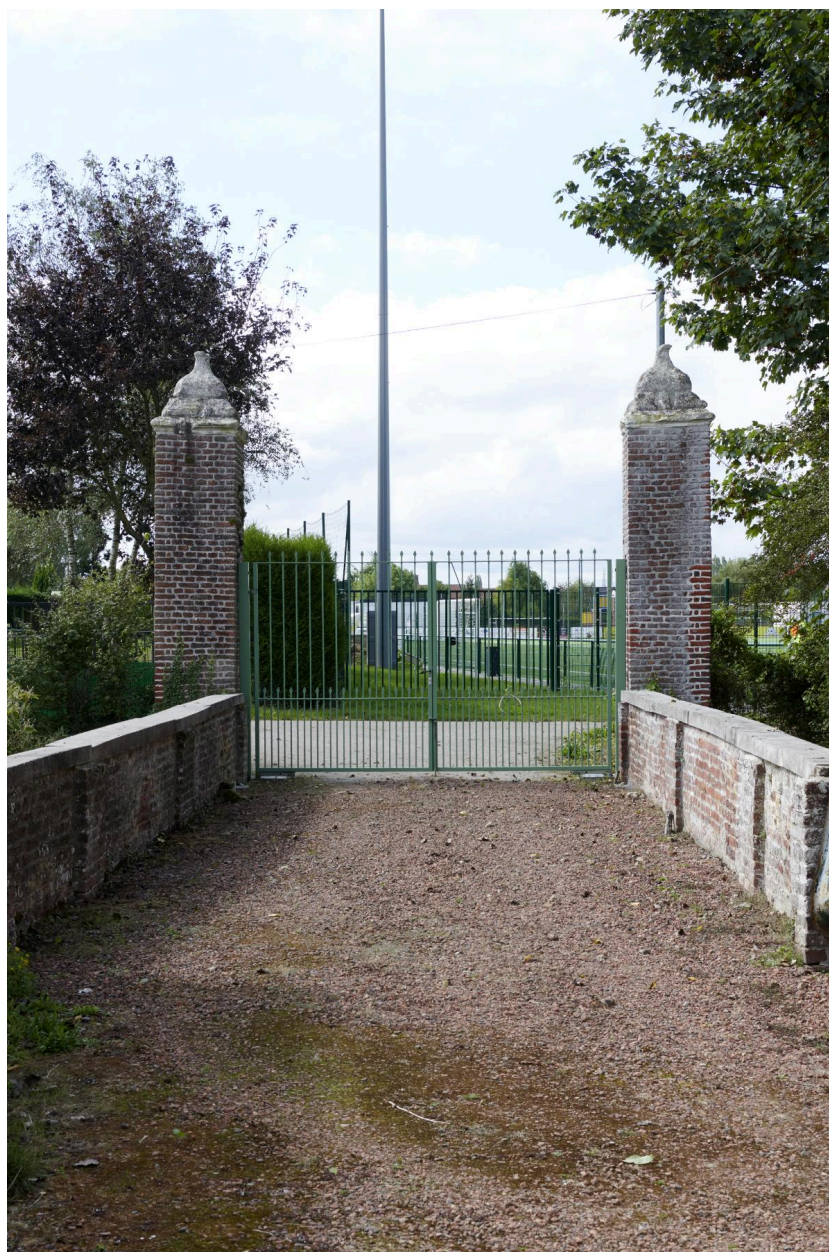
Détail des pilastres situées à l'entrée de la propriété (côté ouest).
Phot. Delphine Volto Jourdan
IVR32_20245903064NUCA

Détail des pilastres situées à l'entrée de la propriété (côté ouest).

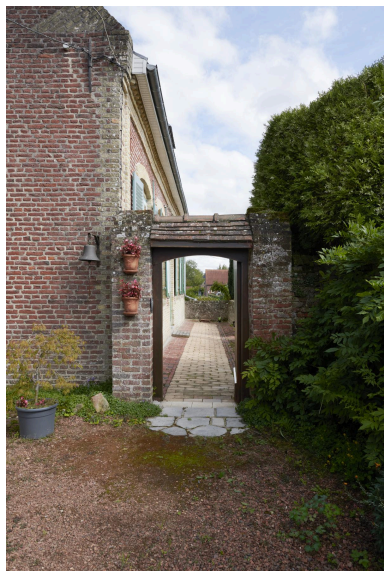
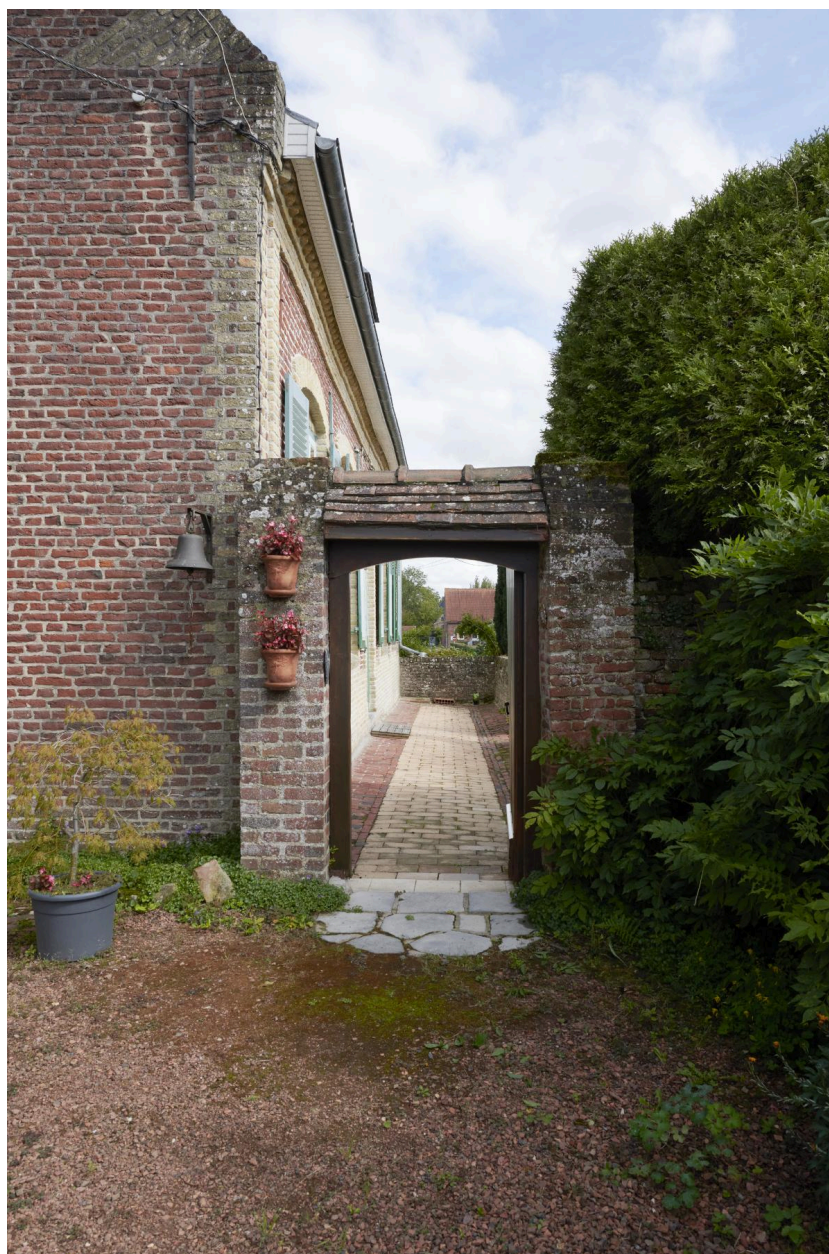
Passage vers le logis.
Phot. Delphine Volto Jourdan
IVR32_20245903063NUCA

Passage vers le logis.

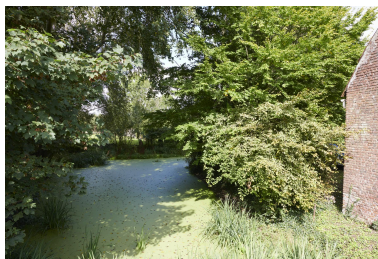
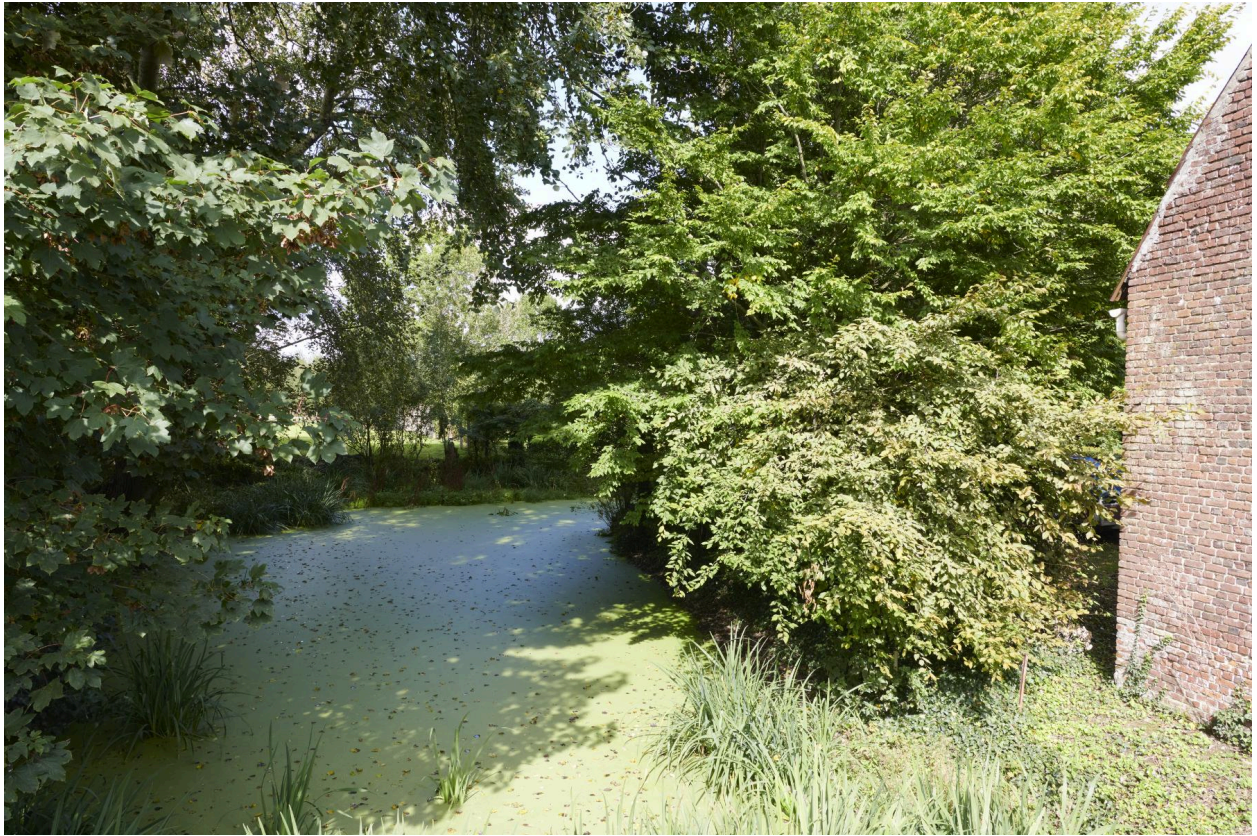
Vestige de l'ancien
fossé bordier en eau.
Phot. Delphine Volto Jourdan
IVR32_20245903065NUCA

Vestige de l'ancien fossé bordier en eau.

La maison est édiée en 1743, date portée par les fers d'ancrage visibles en façade. Elle apparaît clairement sur le plan consulaire de 1804, où son emplacement est identifié au nord-ouest de l'église, au sein d'une parcelle alors entourée d'un large fossé bordier en eau, caractéristique du bâti ancien du village. L'accès se réalise alors, comme aujourd'hui, par l'ouest. Au début du XIX^e siècle, la demeure est habitée par M. Bogaert, l'un des premiers maires de Noordpeene. Deux photographies datées de 1976, conservées au Comité Flamand de France, attestent que la maison est parvenue jusqu'à l'époque contemporaine dans un état de conservation globalement inchangé, confirmant la permanence de ses dispositions architecturales et de son implantation d'origine. Seul le fossé en eau a été partiellement rebouché.

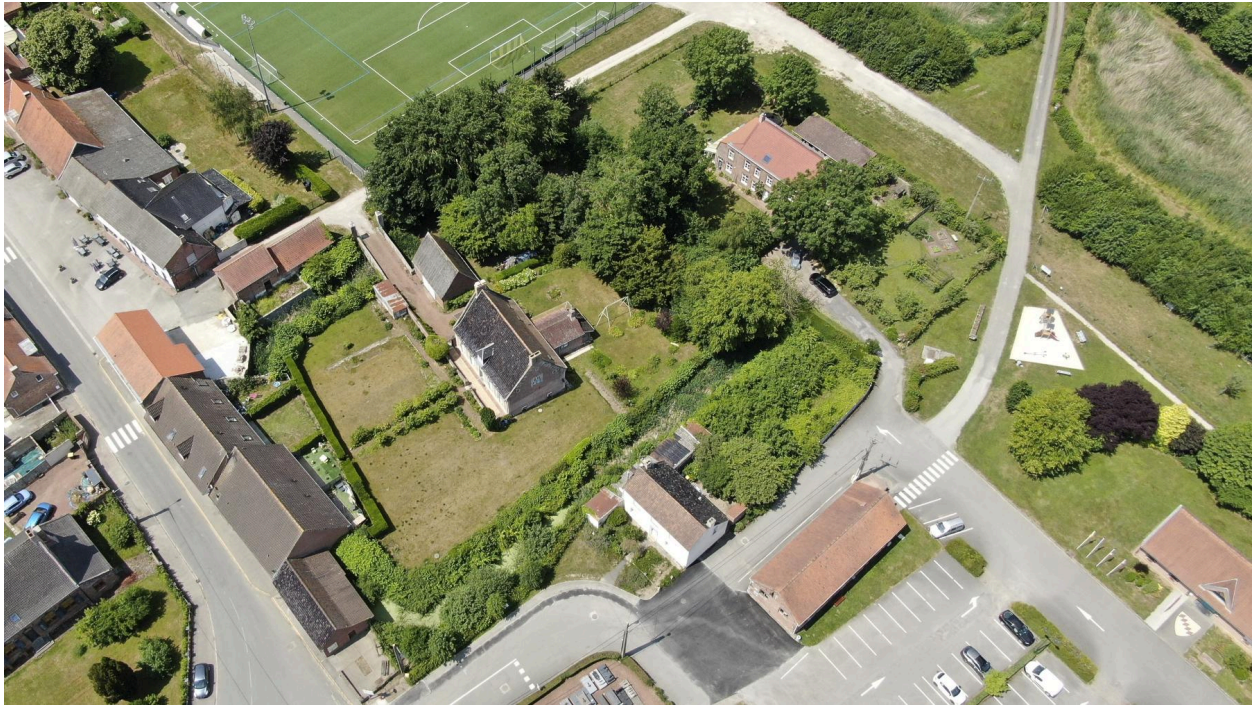
Vue aérienne de la parcelle.
