Hauts-de-France, Somme
Vaux-en-Amiénois

Eglise paroissiale Saint-Firmin de Vaux-en-Amiénois

Numéro de dossier : IA80000204
Date de l'enquête initiale : 1998
Date(s) de rédaction : 1998
Cadre de l'étude : inventaire topographique canton de Villers-Bocage
Degré d'étude : étudié

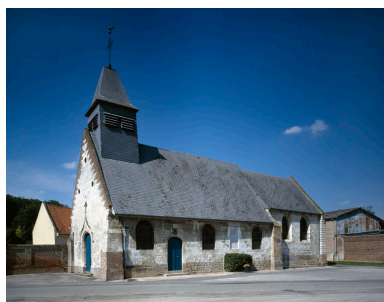
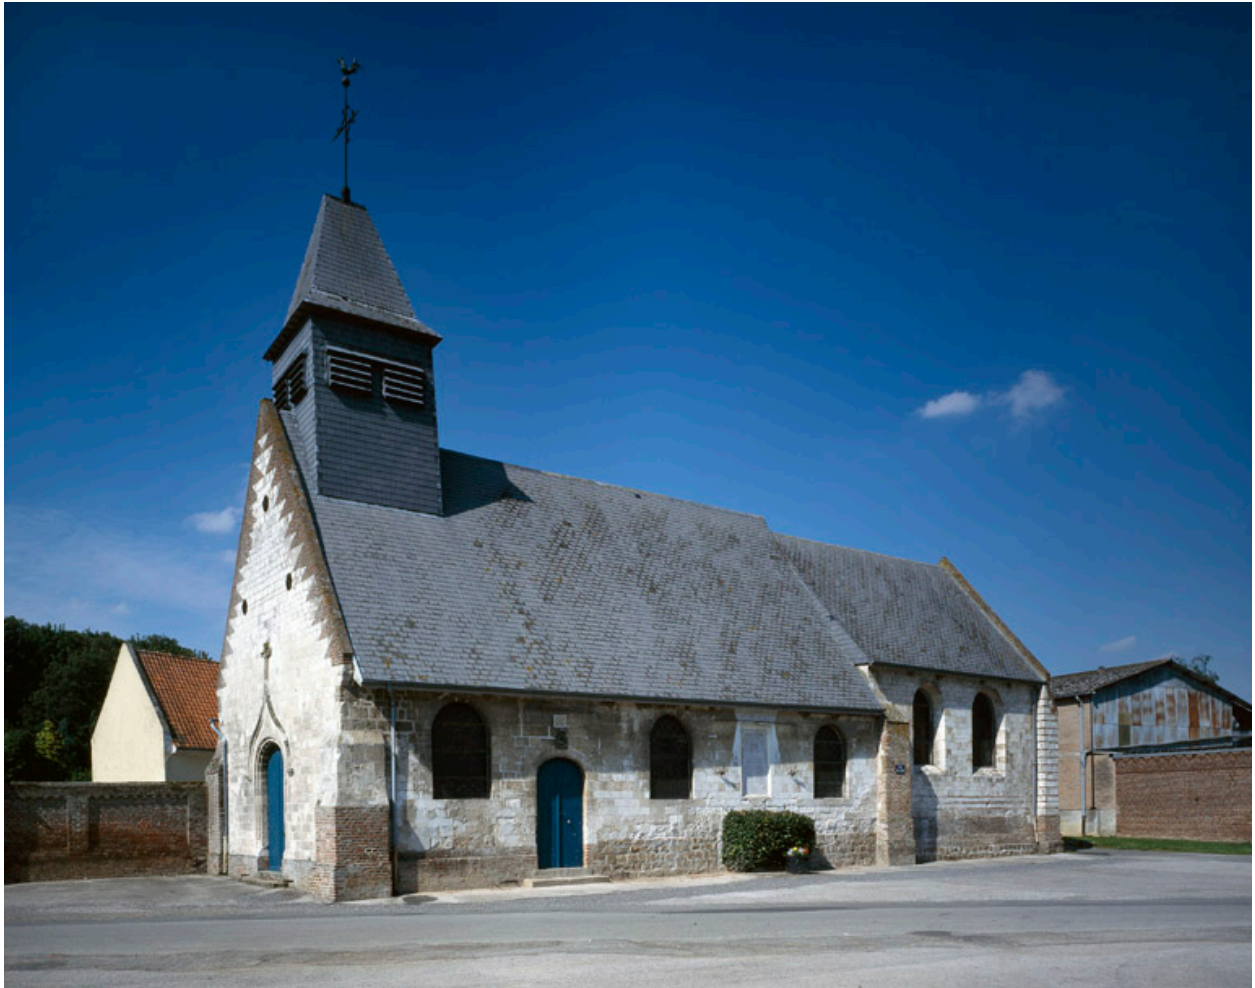
IVR22_19988001129VA

Vue générale, depuis le sud-ouest.

L'église Saint-Firmin est de plan rectangulaire. La nef, un peu plus élevée que le chœur, possède un imposant mur pignon en craie à redents de brique. Le chœur, à chevet plat, est construit en craie avec à certains endroits (notamment sur le mur oriental) des cordons de brique.
