Hauts-de-France, Aisne
Chavignon
7 rue Léon-Paquin

Edifice commercial, actuellement maison

Numéro de dossier : IA02001775
Date de l'enquête initiale : 2003
Date(s) de rédaction : 2003
Cadre de l'étude : patrimoine de la Reconstruction Chemin des Dames
Degré d'étude : étudié

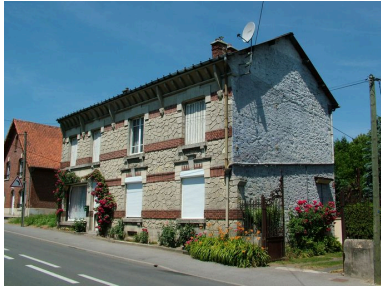
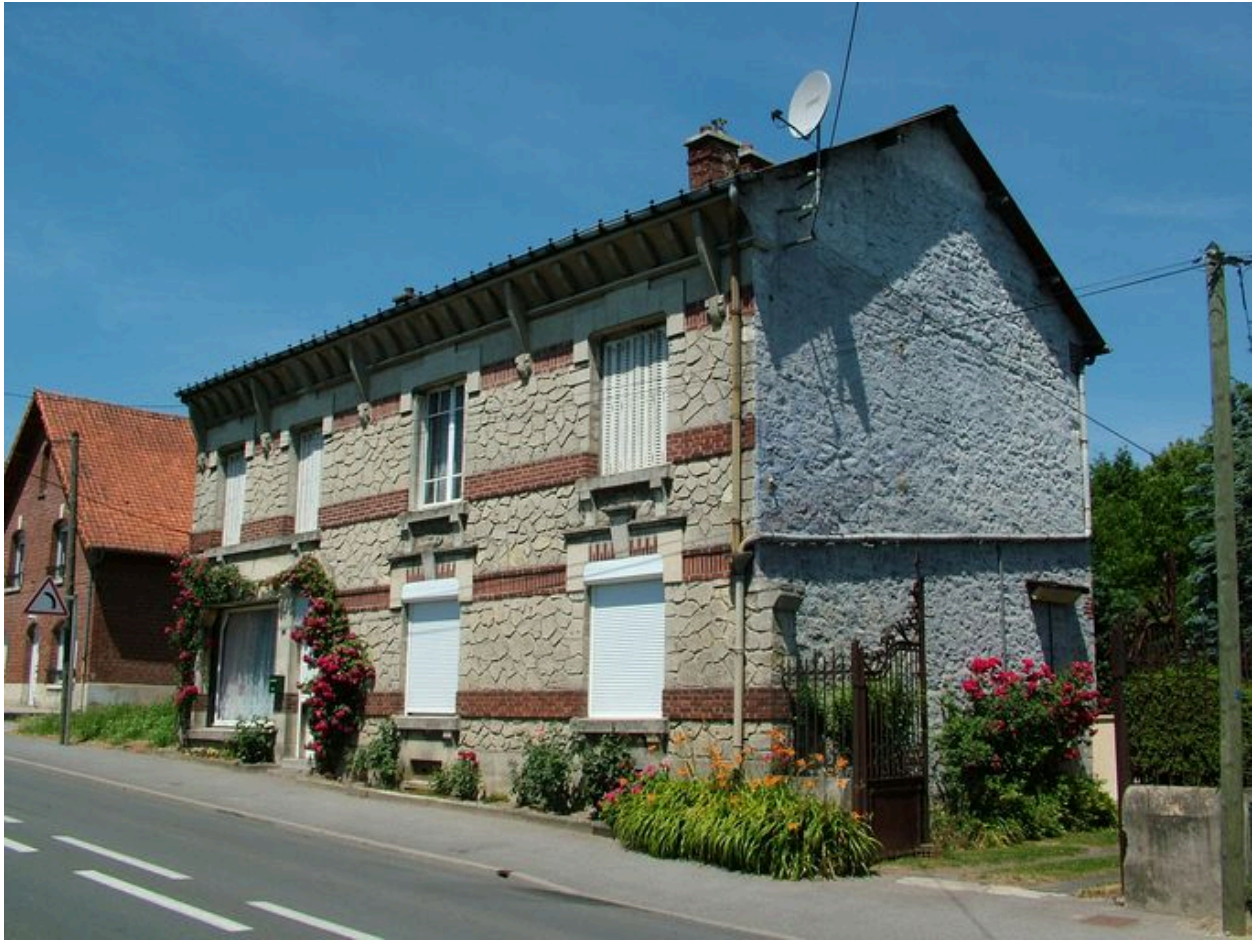
Vue générale.
Phot. Irwin Leullier
IVR22_20050200633NUCA

Vue générale.

La maison s'étire le long de la rue sur une longueur de quatre travées. Afin de compenser la déclivité du terrain, le logis repose sur un soubassement abritant une cave. La façade est construite en blocage de moellons d'appareillage irrégulier. La brique et la pierre de taille sont utilisées aux parties structurantes (linteaux ouvragés, chaînes horizontales). Les murs secondaires sont bâtis en blocage de moellons de calcaire appareillés à joints gras. La disposition irrégulière des ouvertures marque la distribution interne de l'édifice, dont la partie ouest est consacrée au commerce et l'autre partie, à l'habitation du propriétaire. L'avant-toit est supporté par une rangée de corbeaux arrondis en pierre.

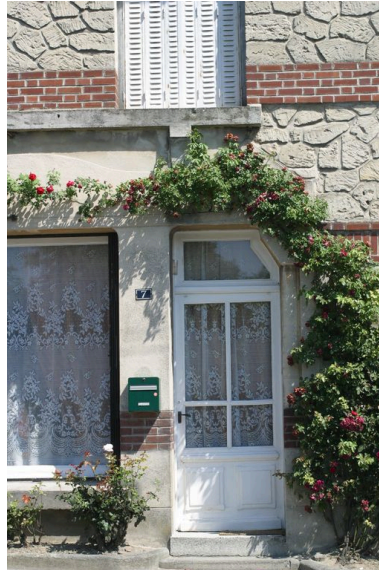
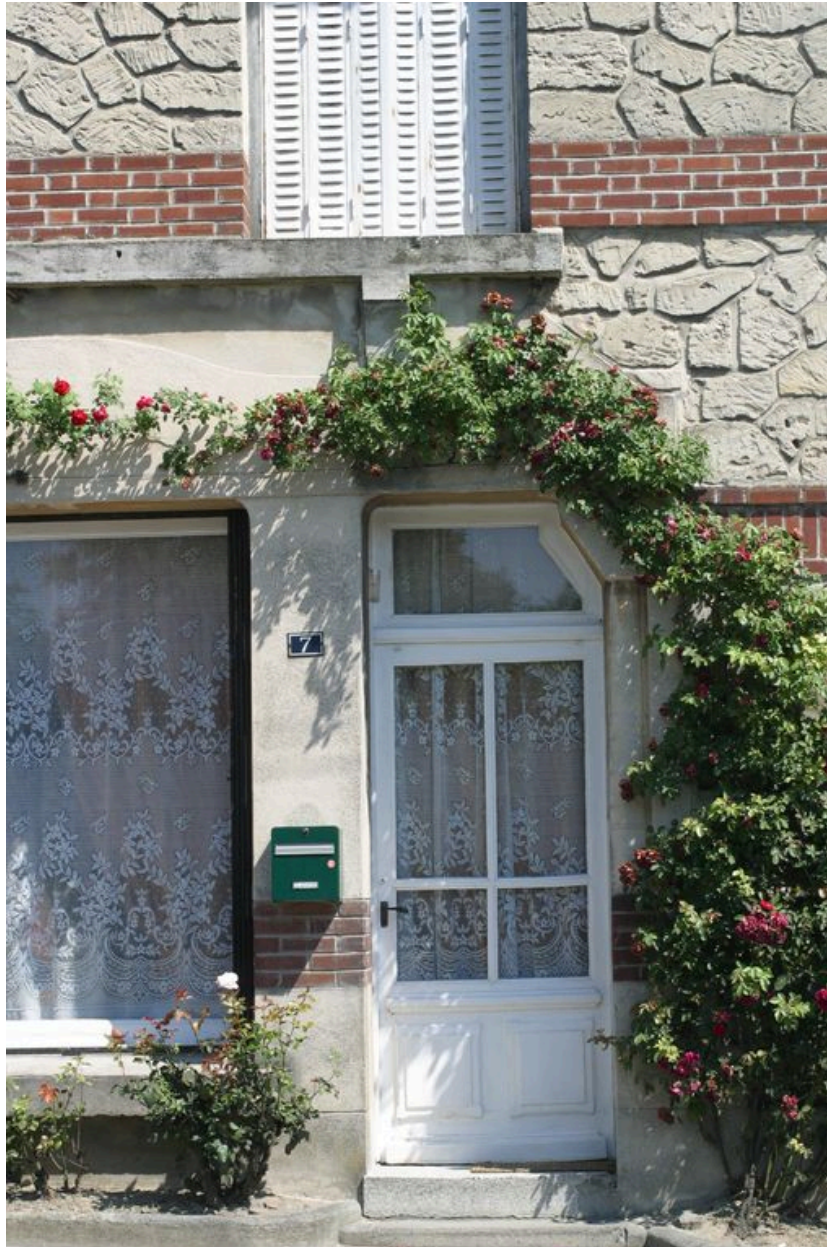
Détail de la porte.
Phot. Inès Guérin
IVR22_20030202306NUCA

Détail de la porte.

Toutes les maisons de Chavignon ont été construites après 1920. La présence d'une baie large au rez-de-chaussée semble attester la fonction commerciale primitive de cette partie de l'habitation ; une enseigne la surmontant confirme cette hypothèse. Le linteau des baies du rez-de-chaussée ainsi que l'appareillage utilisé constituent les deux éléments caractéristiques de cette construction.

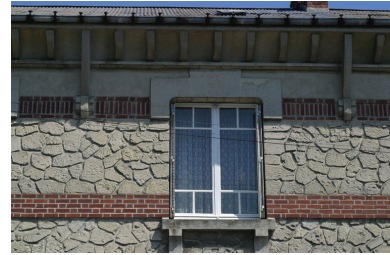
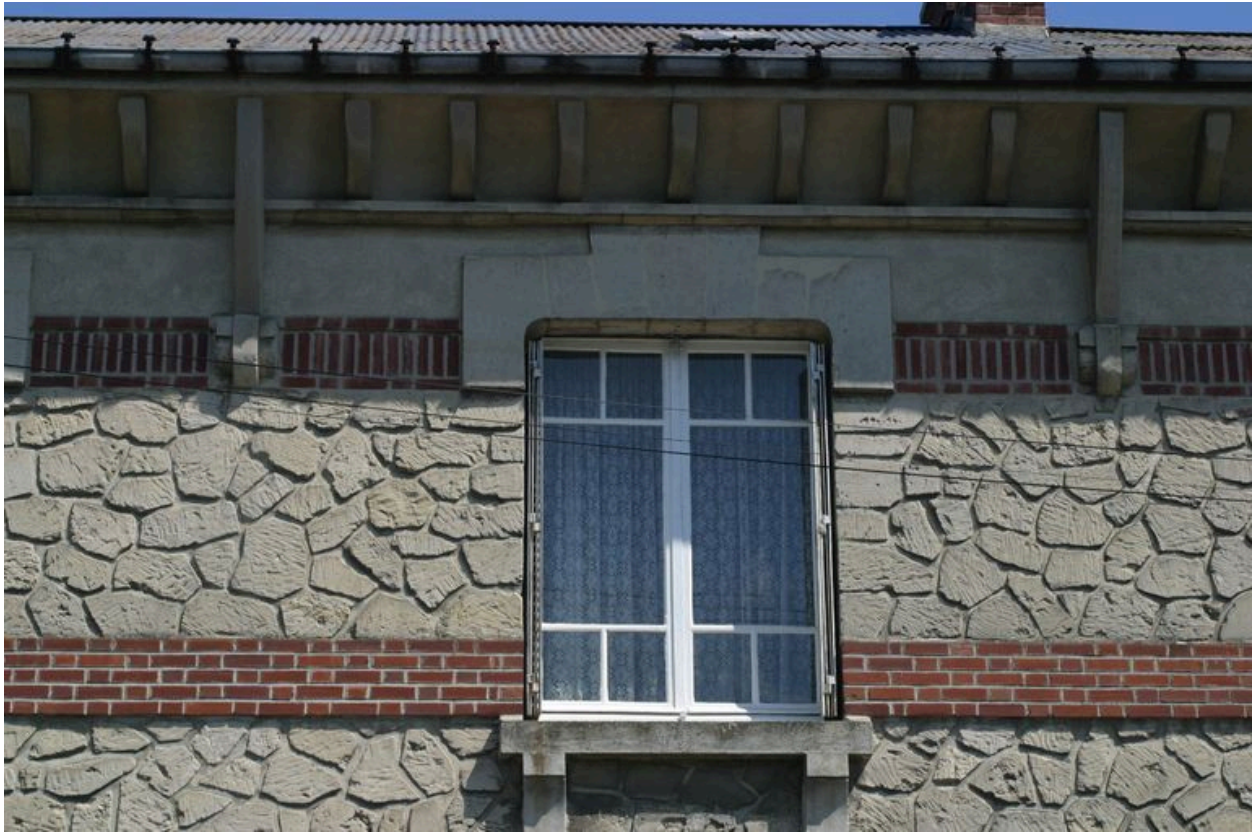
Détail d'une des baies de l'étage.
Phot. Inès Guérin
IVR22_20050200634NUCA

Détail d'une des baies de l'étage.
