Hauts-de-France, Aisne  
Chavignon  
7 rue Léon-Paquin

## Edifice commercial, actuellement maison

Numéro de dossier : IA02001775  
Date de l'enquête initiale : 2003  
Date(s) de rédaction : 2003  
Cadre de l'étude : patrimoine de la Reconstruction Chemin des Dames  
Degré d'étude : étudié

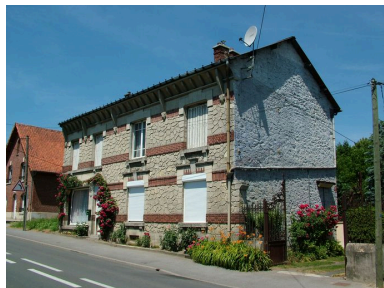
Vue générale.  
Phot. Irwin Leullier  
IVR22\_20050200633NUCA

Vue générale.

La maison s'étire le long de la rue sur une longueur de quatre travées. Afin de compenser la déclivité du terrain, le logis repose sur un soubassement abritant une cave. La façade est construite en blocage de moellons d'appareillage irrégulier. La brique et la pierre de taille sont utilisées aux parties structurantes (linteaux ouvragés, chaînes horizontales). Les murs secondaires sont bâtis en blocage de moellons de calcaire appareillés à joints gras. La disposition irrégulière des ouvertures marque la distribution interne de l'édifice, dont la partie ouest est consacrée au commerce et l'autre partie, à l'habitation du propriétaire. L'avant-toit est supporté par une rangée de corbeaux arrondis en pierre.

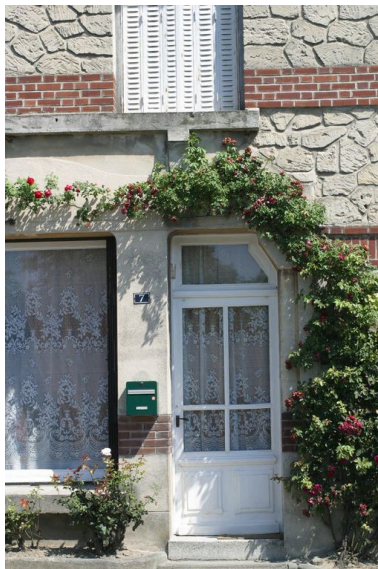
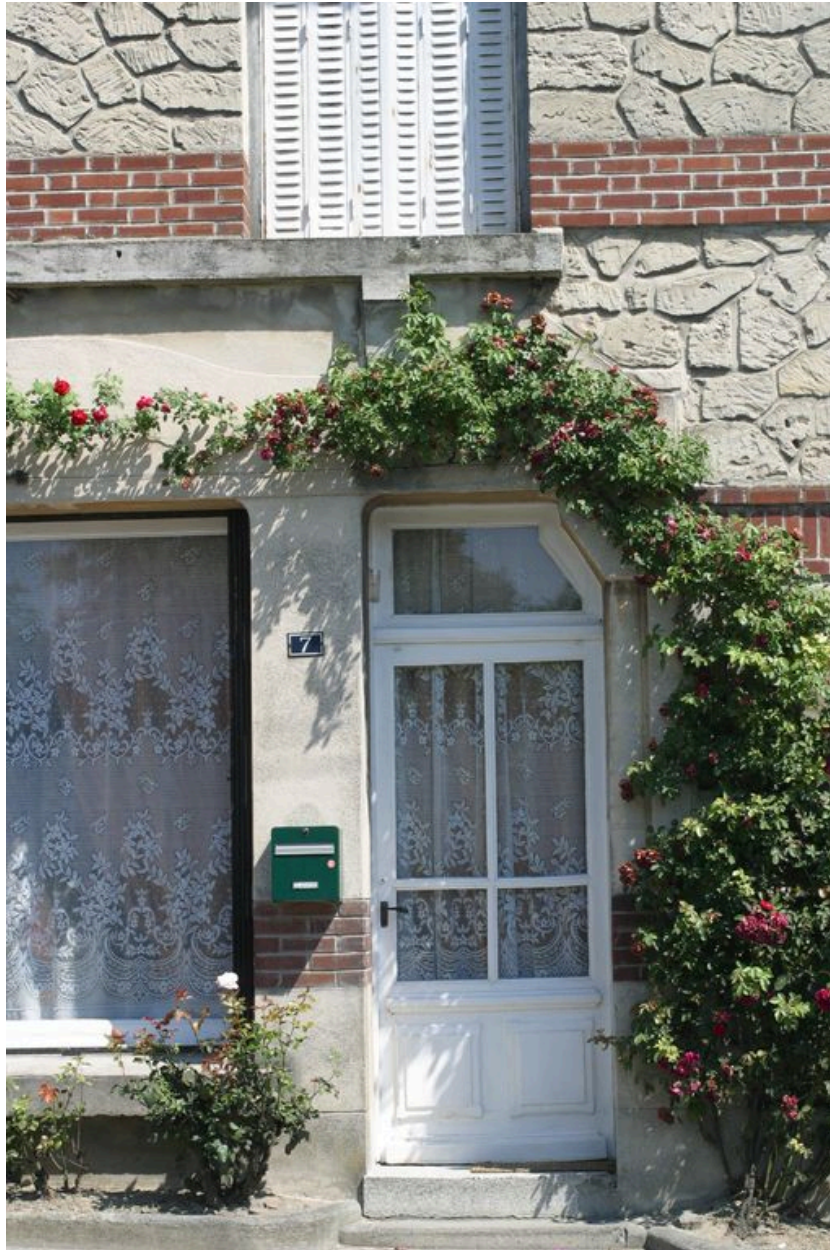
Détail de la porte.  
Phot. Inès Guérin  
IVR22\_20030202306NUCA

Détail de la porte.

Toutes les maisons de Chavignon ont été construites après 1920. La présence d'une baie large au rez-de-chaussée semble attester la fonction commerciale primitive de cette partie de l'habitation ; une enseigne la surmontant confirme cette hypothèse. Le linteau des baies du rez-de-chaussée ainsi que l'appareillage utilisé constituent les deux éléments caractéristiques de cette construction.

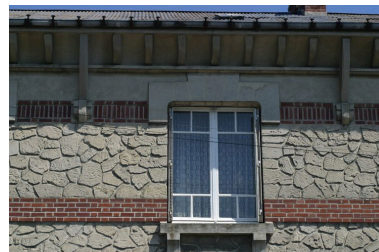
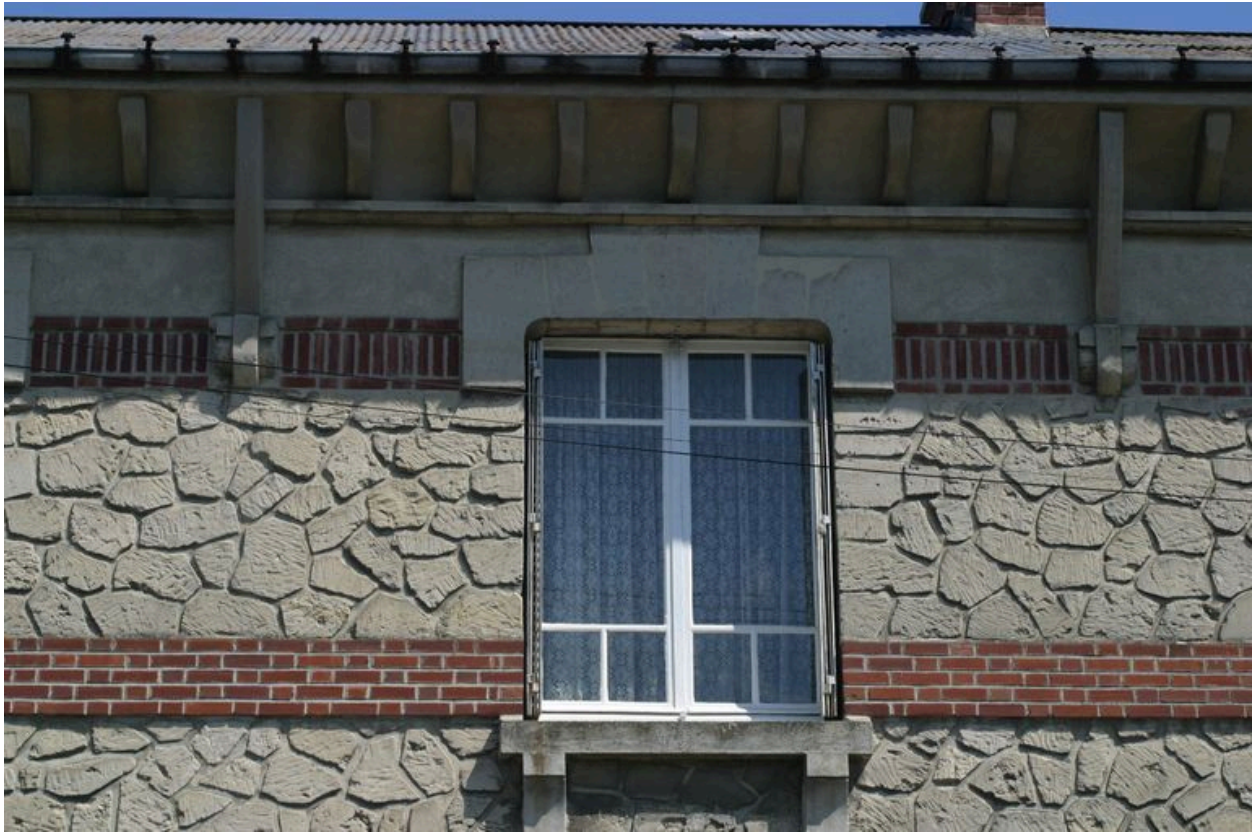
Détail d'une des baies de l'étage.  
Phot. Inès Guérin  
IVR22\_20050200634NUCA

Détail d'une des baies de l'étage.
