Hauts-de-France, Somme
Sailly-Flibeaucourt
1 rue du Bas

Ferme

Numéro de dossier : IA80011203

Cadre de l'étude : inventaire topographique Pays d'art et d'histoire Ponthieu-baie de Somme

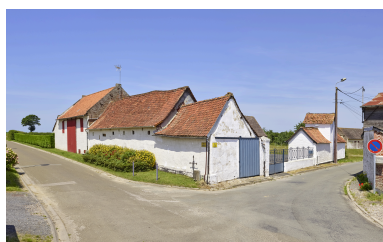
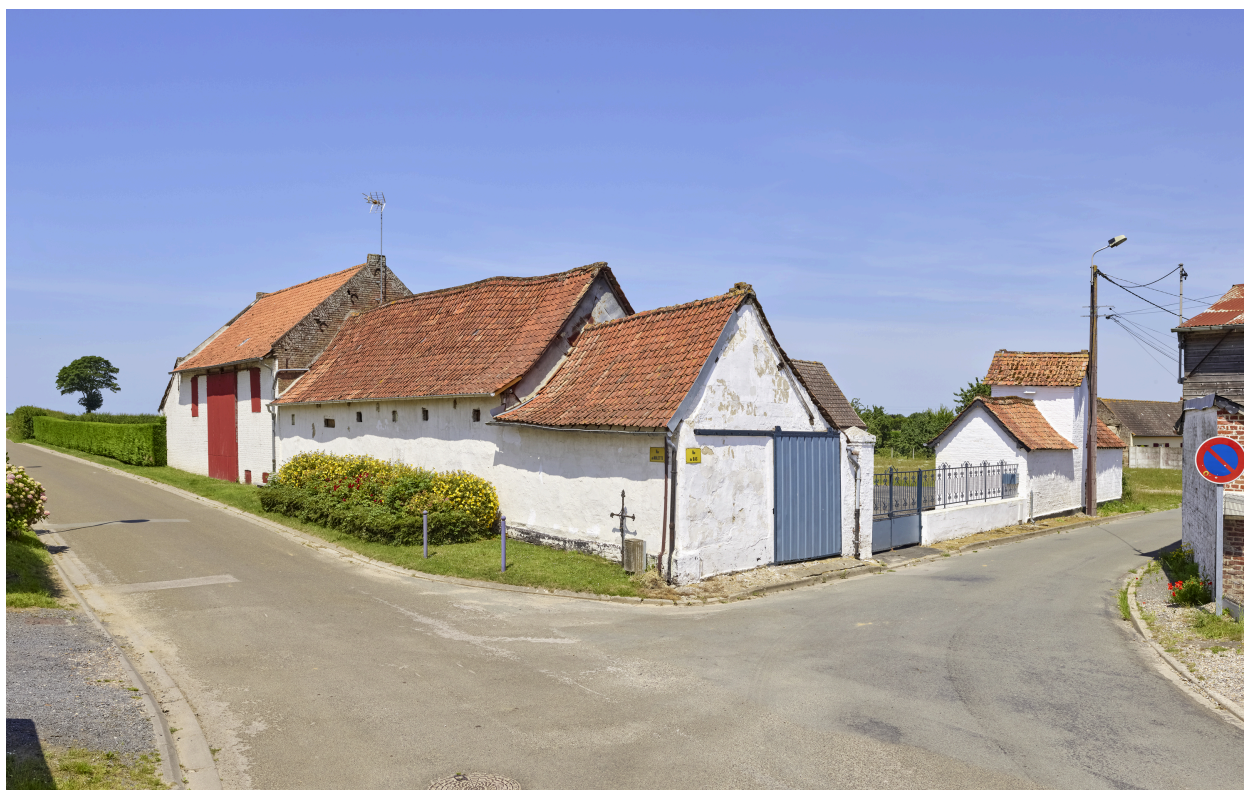
Vue d'ensemble de la ferme, depuis l'est.
Phot. Thierry Lefébure
IVR32_20258001624NUCA

Vue d'ensemble de la ferme, depuis l'est.

Les bâtiments agricoles sont édifiés le long de la rue, tandis que la maison ferme la cour au fond de la parcelle.

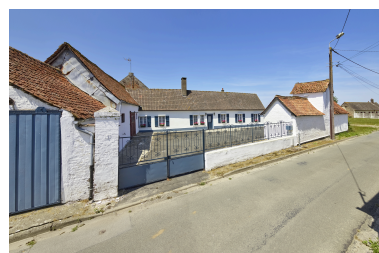
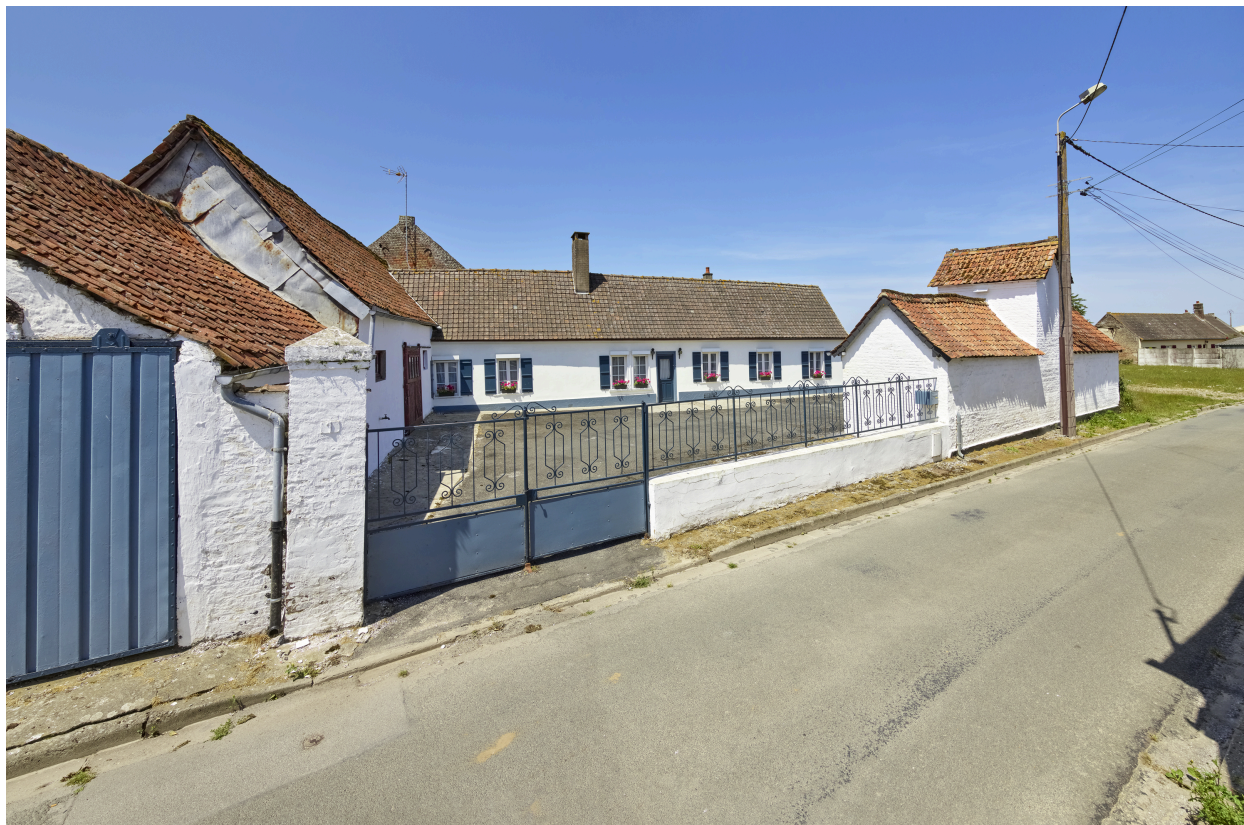
Vue de la cour, de la maison et du pigeonnier, depuis l'est.
Phot. Thierry Lefébure
IVR32_20258001627NUCA

Vue de la cour, de la maison et du pigeonnier, depuis l'est.

Une partie des granges, vraisemblablement les plus anciennes, est construite en pans de bois et torchis. Les autres édifices agricoles, dont le pigeonnier, sont en brique. L'ensemble des constructions est couvert par des toits en tuile à longs pans et pignons couverts.

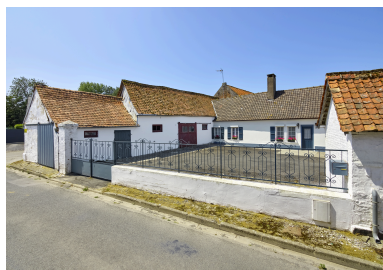
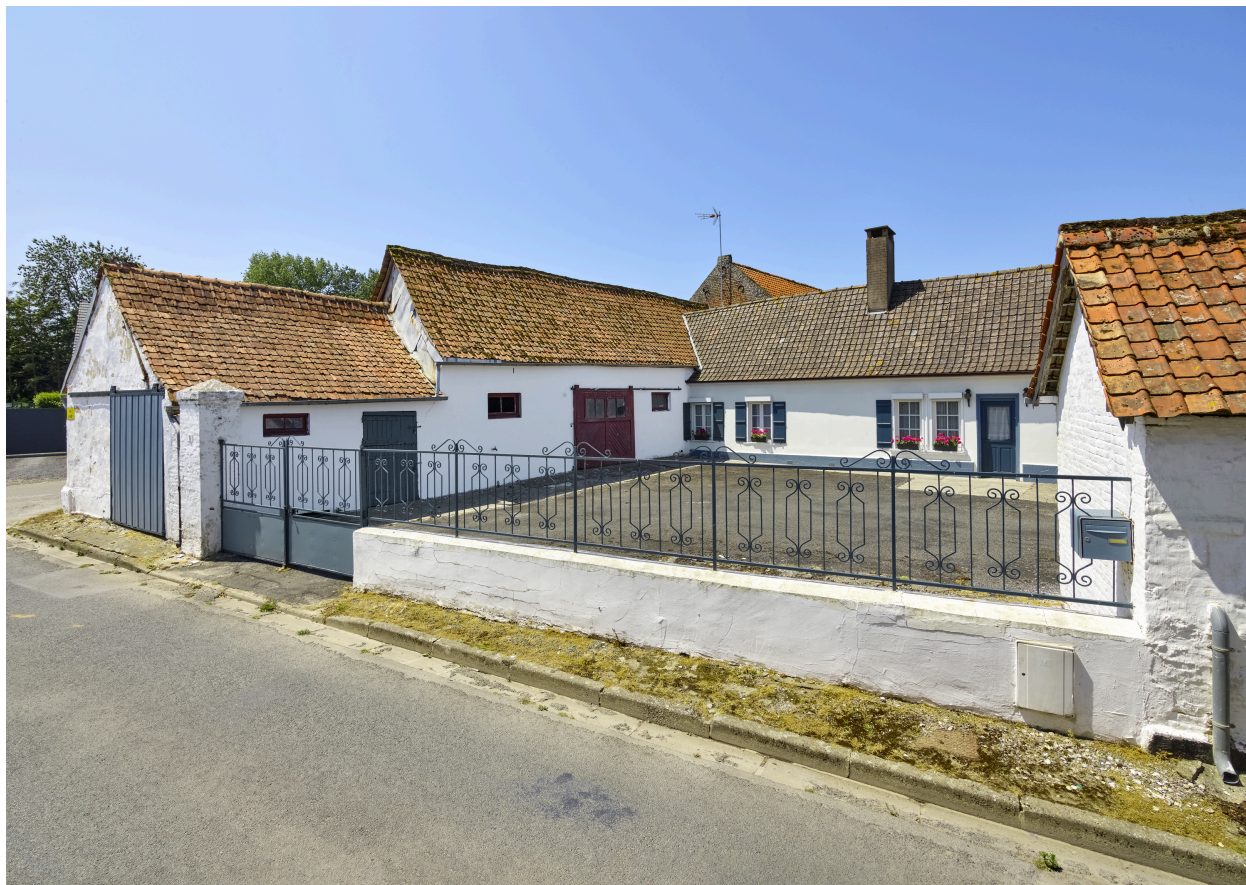
Vue de la maison et de la grange, depuis l'ouest.
Phot. Thierry Lefébure
IVR32_20258001628NUCA

Vue de la maison et de la grange, depuis l'ouest.

En rez-de-chaussée et construite sur cave, la maison est un long bâtiment percé de nombreuses ouvertures.

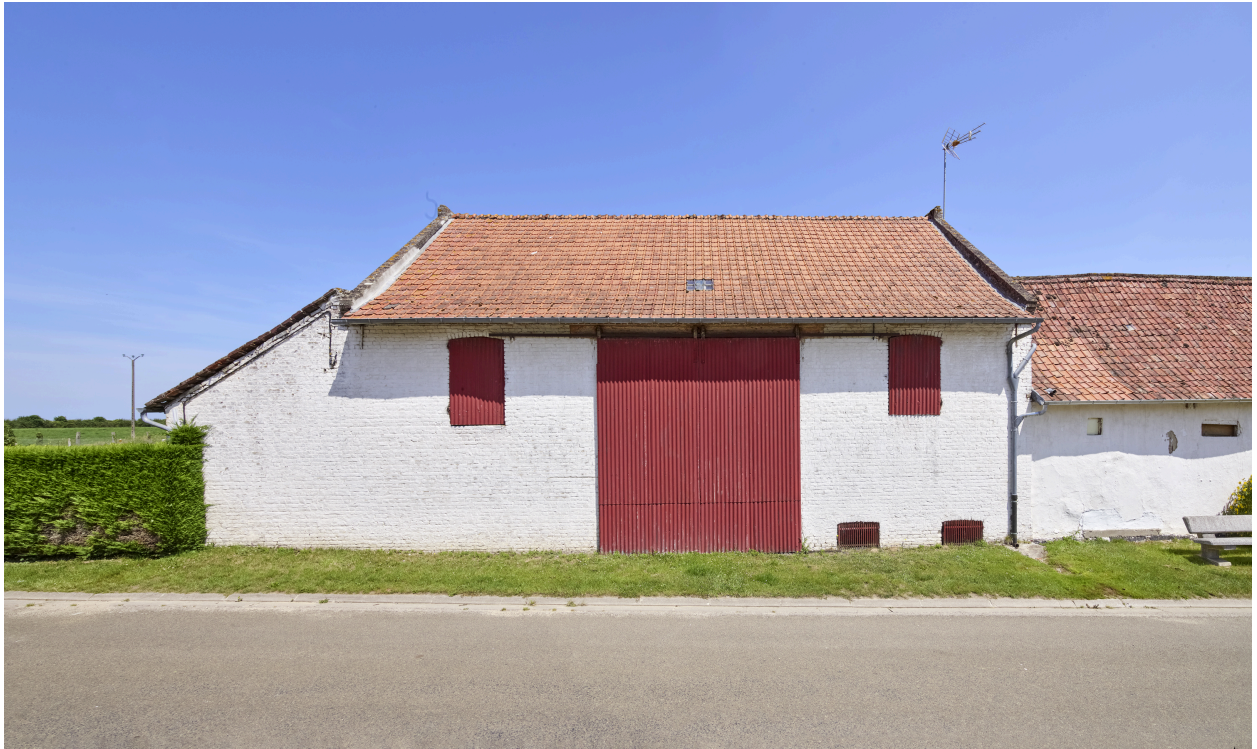
Vue de la grange, depuis le sud.
Phot. Thierry Lefébure
IVR32_20258001625NUCA

Vue de la grange, depuis le sud.
