Hauts-de-France, Oise
Rocquencourt
rue Neuve

Église Notre-Dame

Numéro de dossier : IA60005484

Cadre de l'étude : inventaire topographique Communauté de communes Oise Picarde

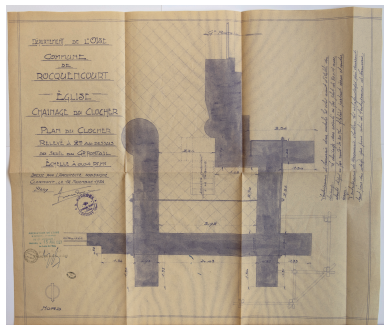
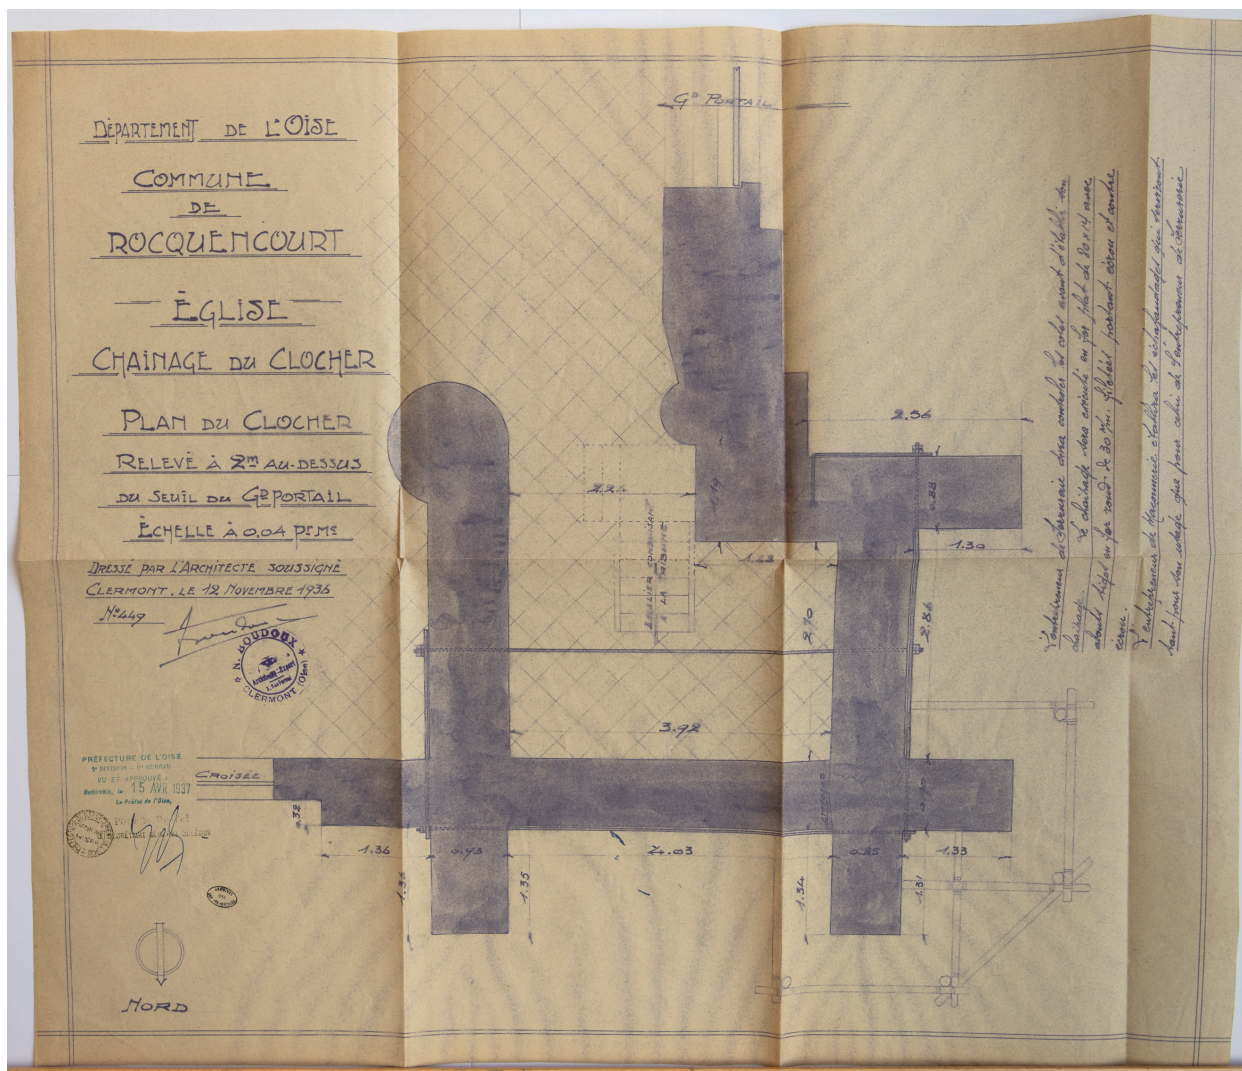
Rocquencourt. Plan du clocher à 2 m au-dessus du seuil du grand portail, architecte Boudoux, 1937 (AD Oise).

En 1937, de nouveaux travaux sont menés sur le clocher (voir plan en ill.). Il est tout d'abord renforcé avec la pose d'un chaînage en fer. Les têtes des contreforts sont reprises en brique, ainsi que d'autres parties des murs. L'architecte M. Boudoux dresse les plans et devis. Lucien Delacroix, entrepreneur de maçonnerie à Broyes (Oise), exécute les réparations.

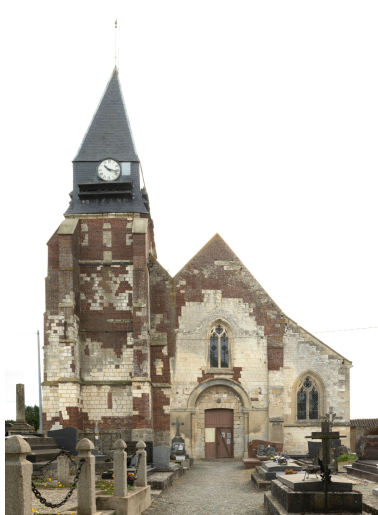
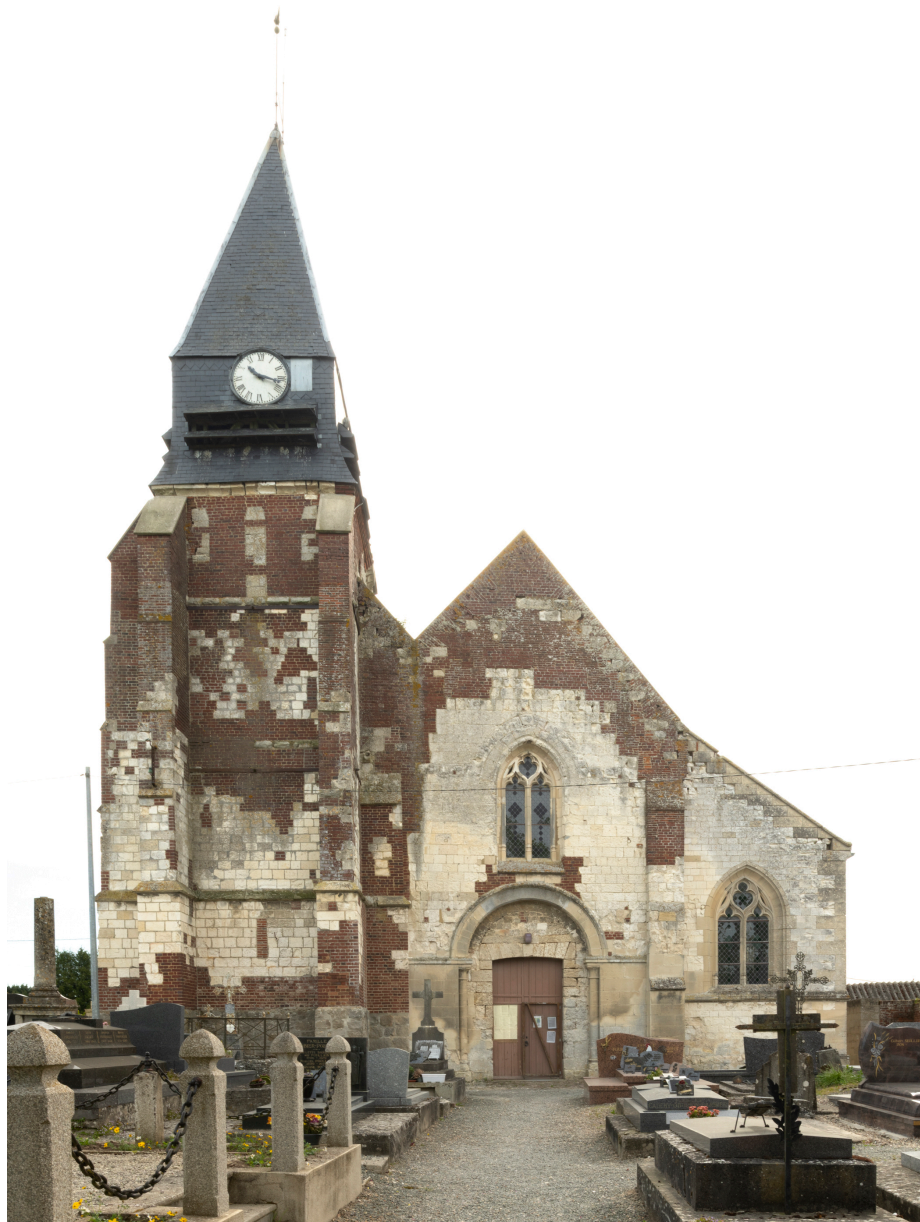
Vue générale de l'élévation occidentale.

L'entrée occidentale comprend une porte bâtarde mise en valeur par un arc en plein cintre saillant reposant sur deux colonnettes.

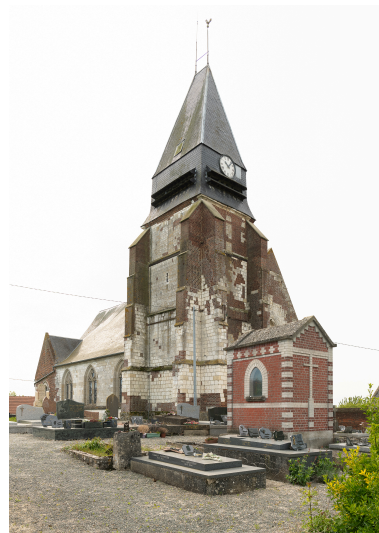
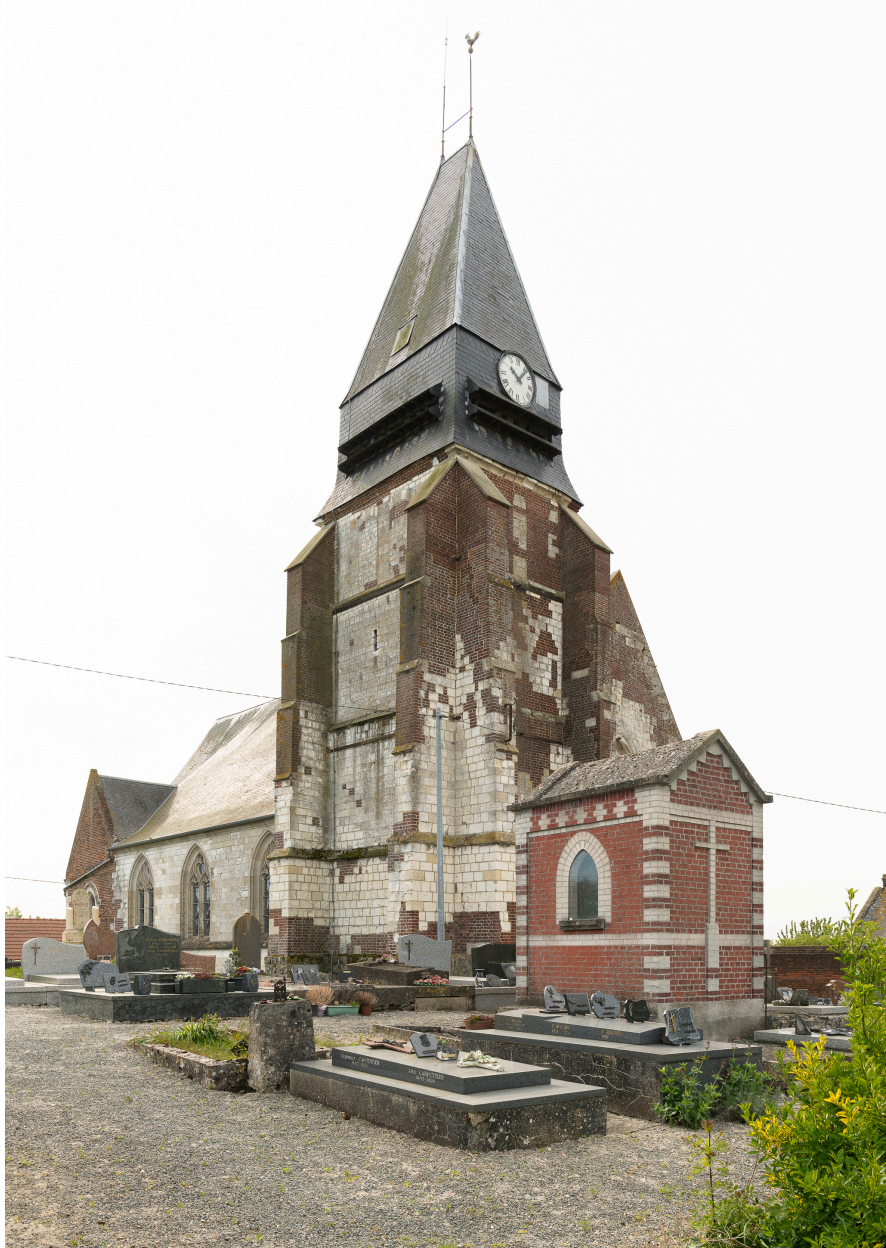
Vue générale depuis le nord-ouest.

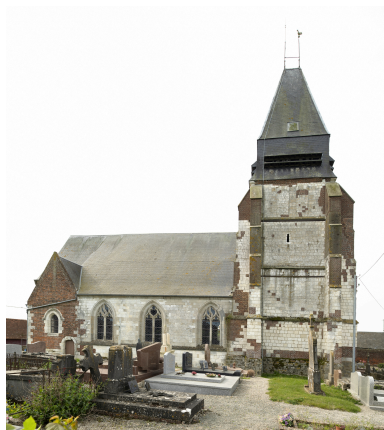
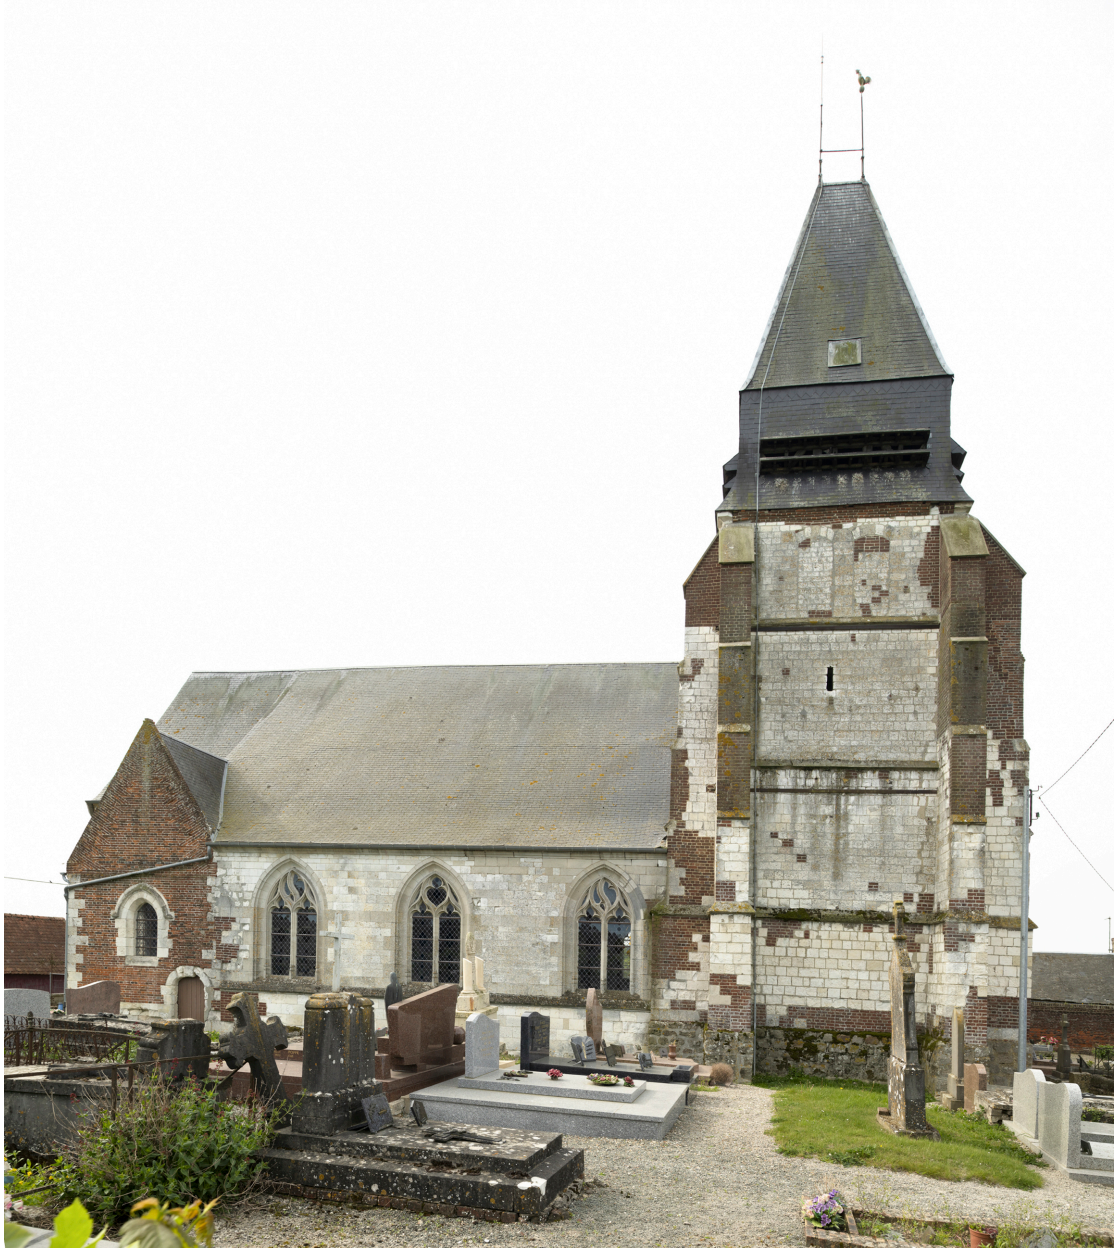
Vue générale de l'élévation nord.

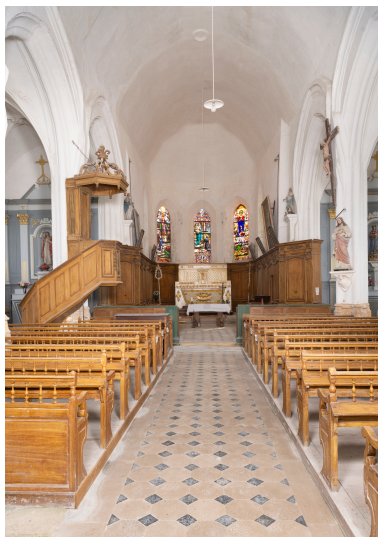
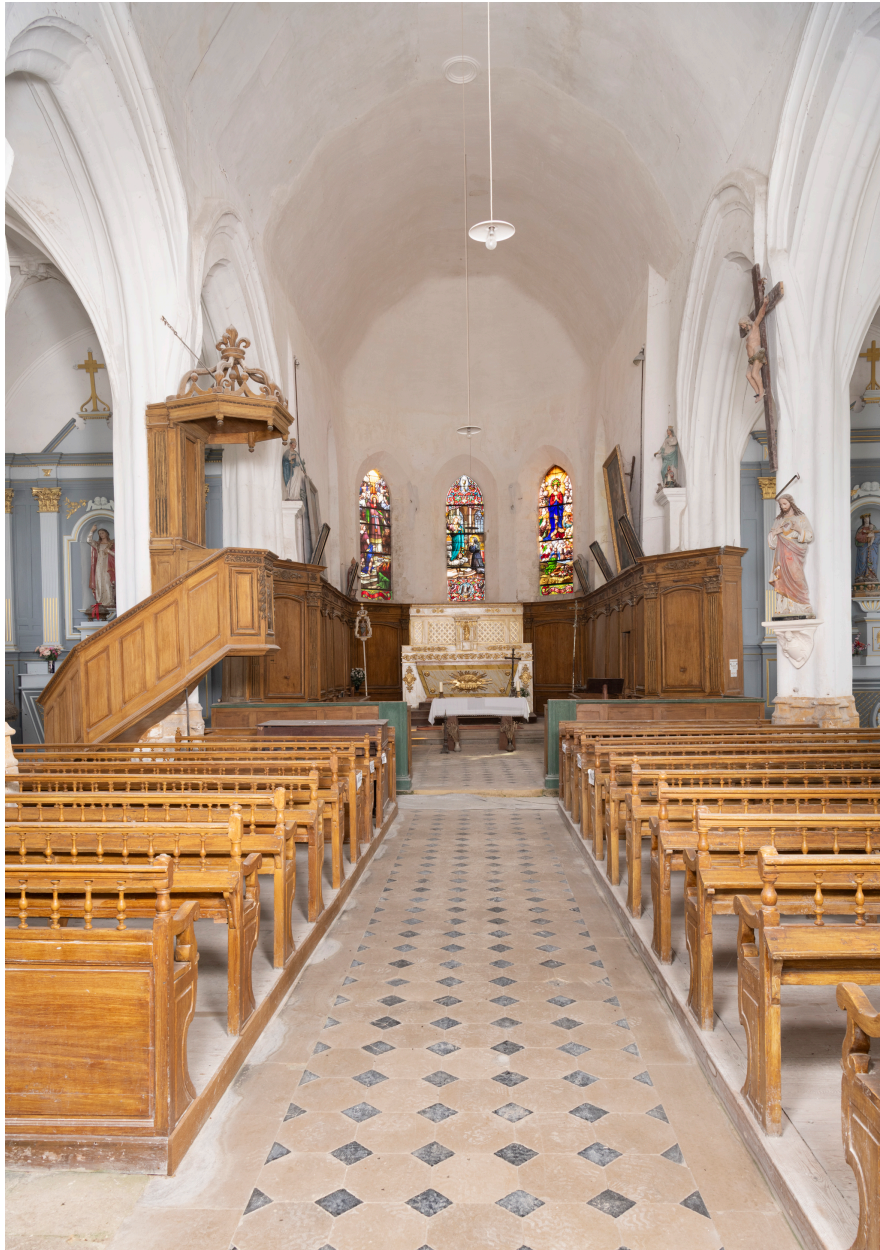
Vue intérieure vers le chœur.

À l'intérieur, le couvrement du vaisseau central comprend une fausse voûte lambrissée en berceau brisé, tandis que de fausses voûtes d'ogive couvrent les bas-côtés. Des lambris de demi-revêtement garnissent les murs du chœur. Ils sont inscrits au titre des Monuments historiques.

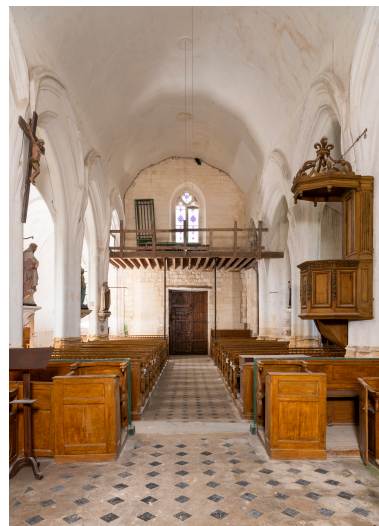
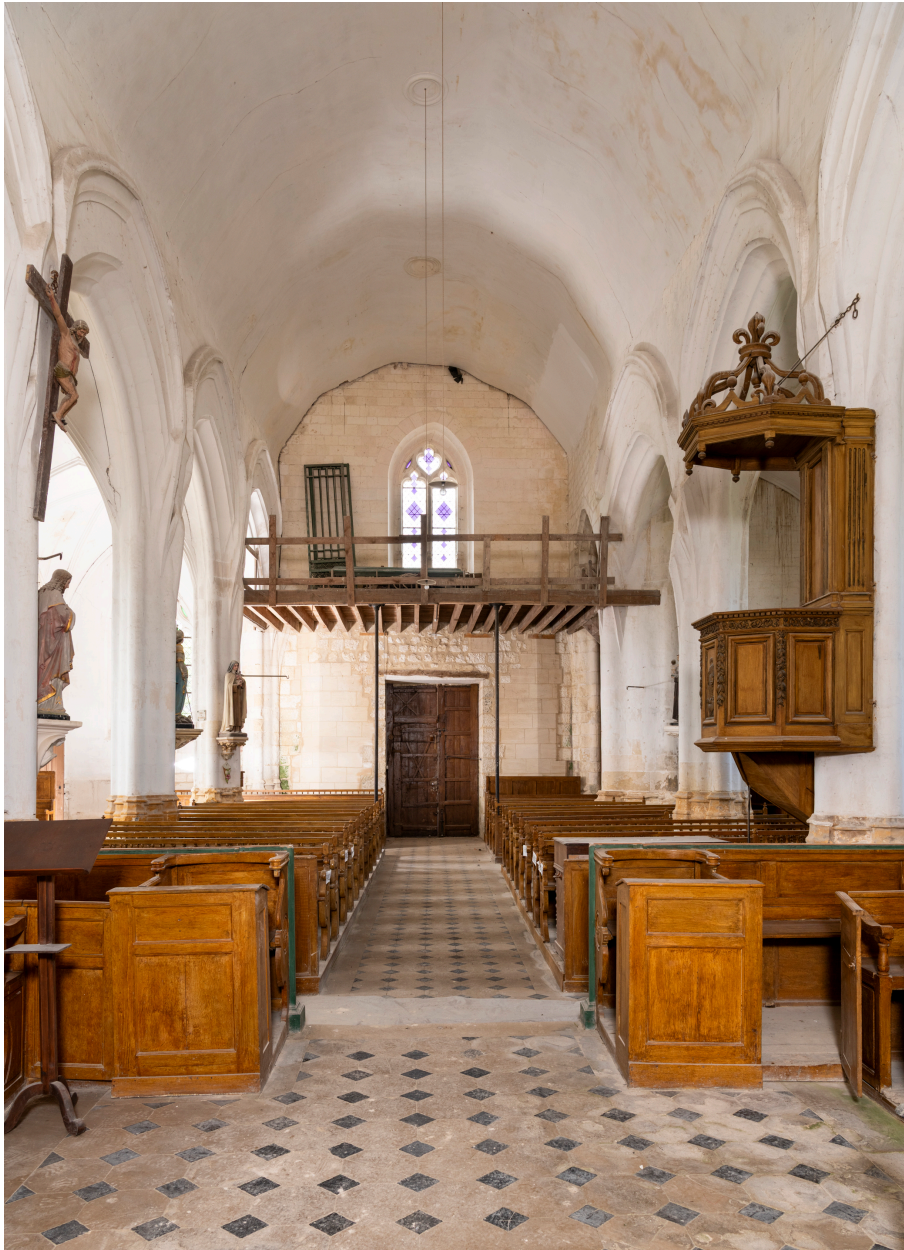
Vue intérieure vers la nef.

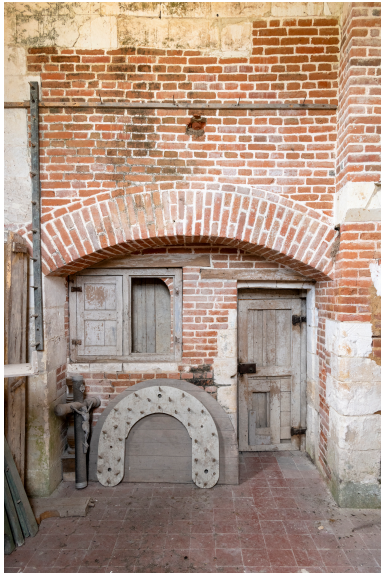
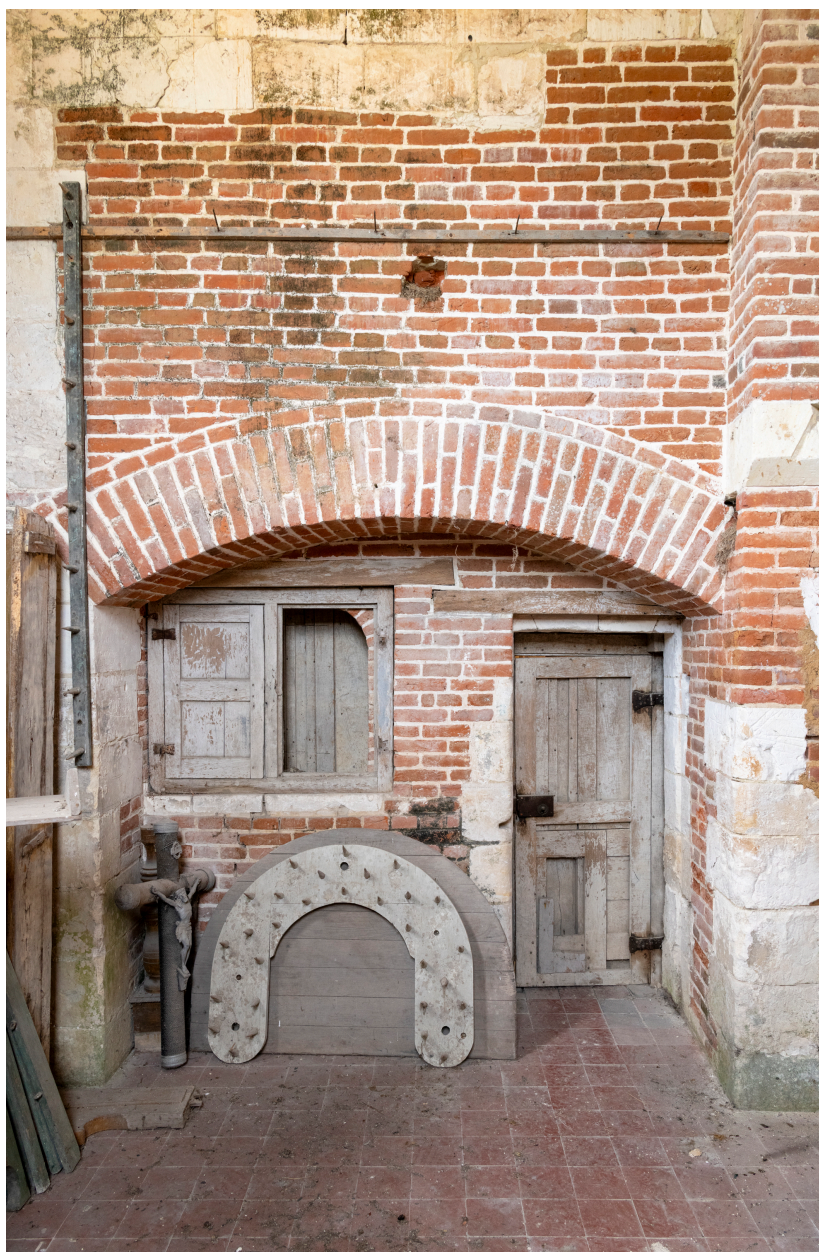
Intérieur de l'ancienne chapelle seigneuriale avec baies ouvrantes entre le sanctuaire et la chapelle.

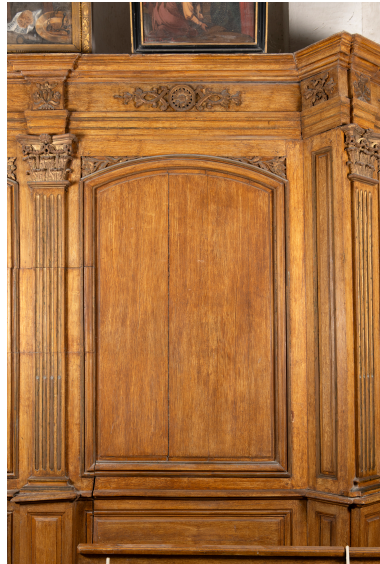
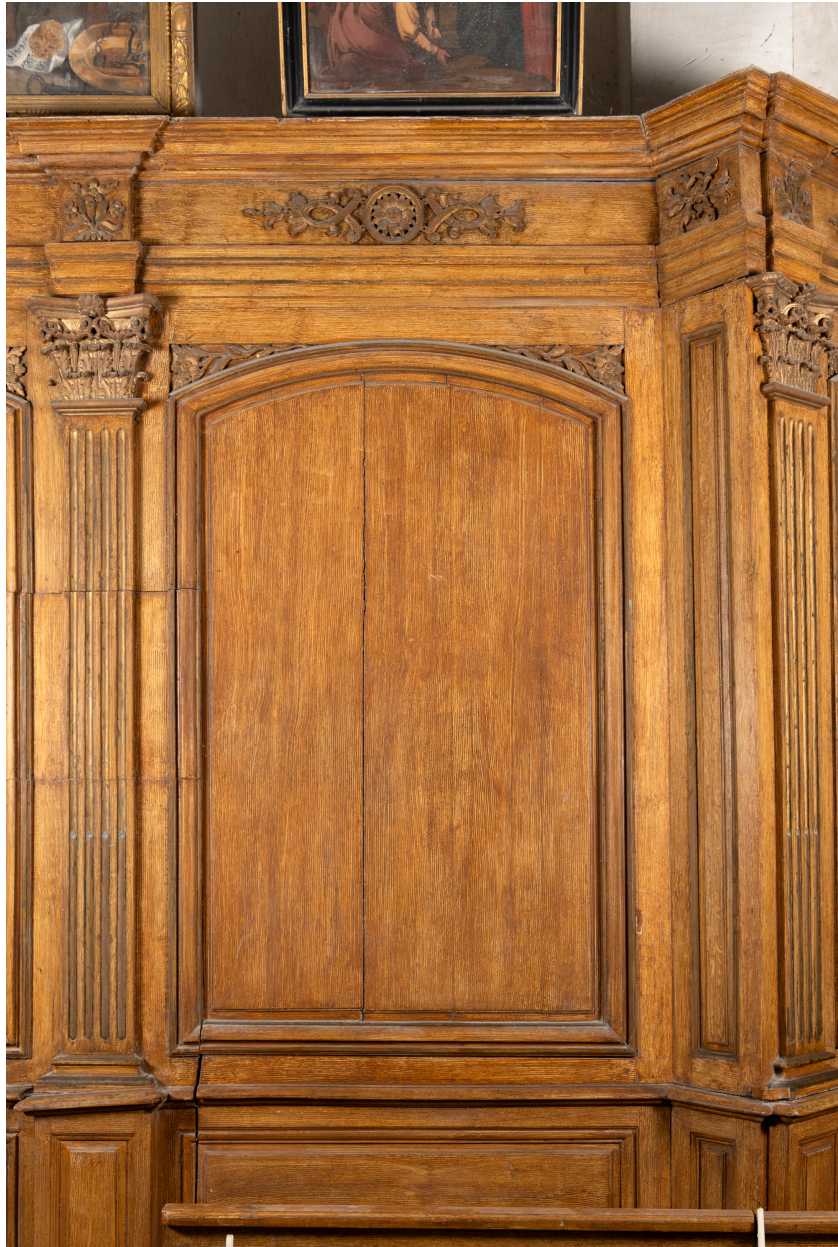
Panneau de lambris du chœur, premier quart du XIXe siècle, inscrit MH.

Les lambis de demi-revêtement qui garnissent les murs du chœur sont datés du tout début du XIX^e siècle (Premier Empire). Les panneaux sont séparés par des pilastres cannelés coiffés de chapiteaux corinthiens. Des guirlandes végétales décorent la partie supérieure. Ils sont inscrits au titre des Monuments historiques (<https://pop.culture.gouv.fr/notice/palissy/PM60004076>).
