Hauts-de-France, Somme  
Saint-Quentin-en-Tourmont  
le Bout-des-Crocs  
6 chemin des Garennes

## Ferme du Bout-des-Crocs à Saint-Quentin-en-Tourmont

Numéro de dossier : IA80007745  
Date de l'enquête initiale : 2004  
Date(s) de rédaction : 2004  
Cadre de l'étude : inventaire préliminaire arrière-pays maritime picard  
Degré d'étude : étudié

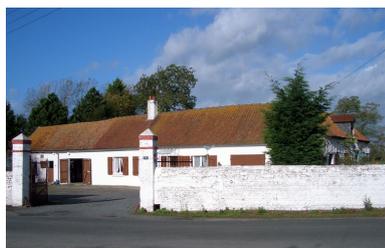
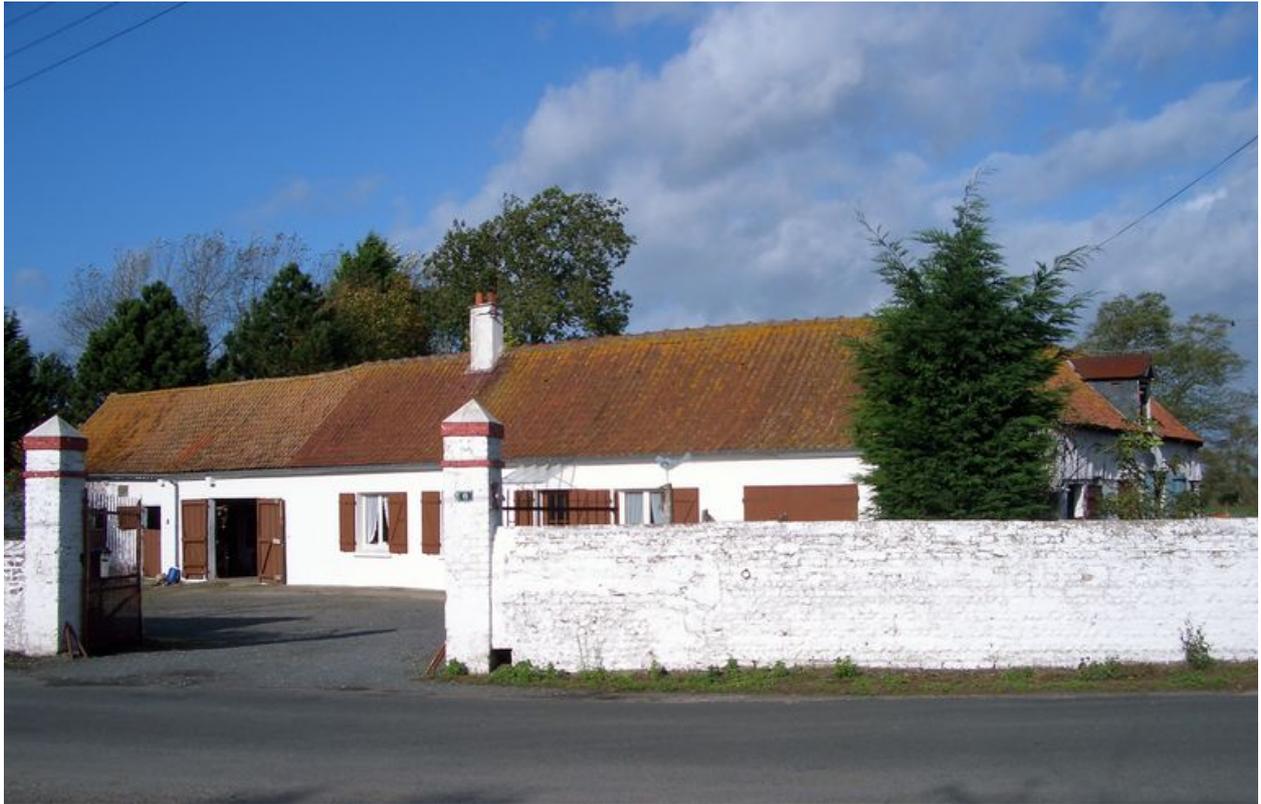
Cette ferme dispose d'un plan au sol relativement complexe : en effet, les bâtiments sont distribués autour d'une cour triangulaire. A l'est, d'autres éléments s'additionnent. Tous sont couverts d'un toit à longs pans en tuiles flamandes.

Vue générale.  
Phot. Inès Guérin  
IVR22\_20068005626NUCA

Vue générale.

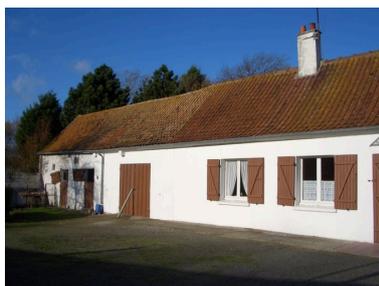
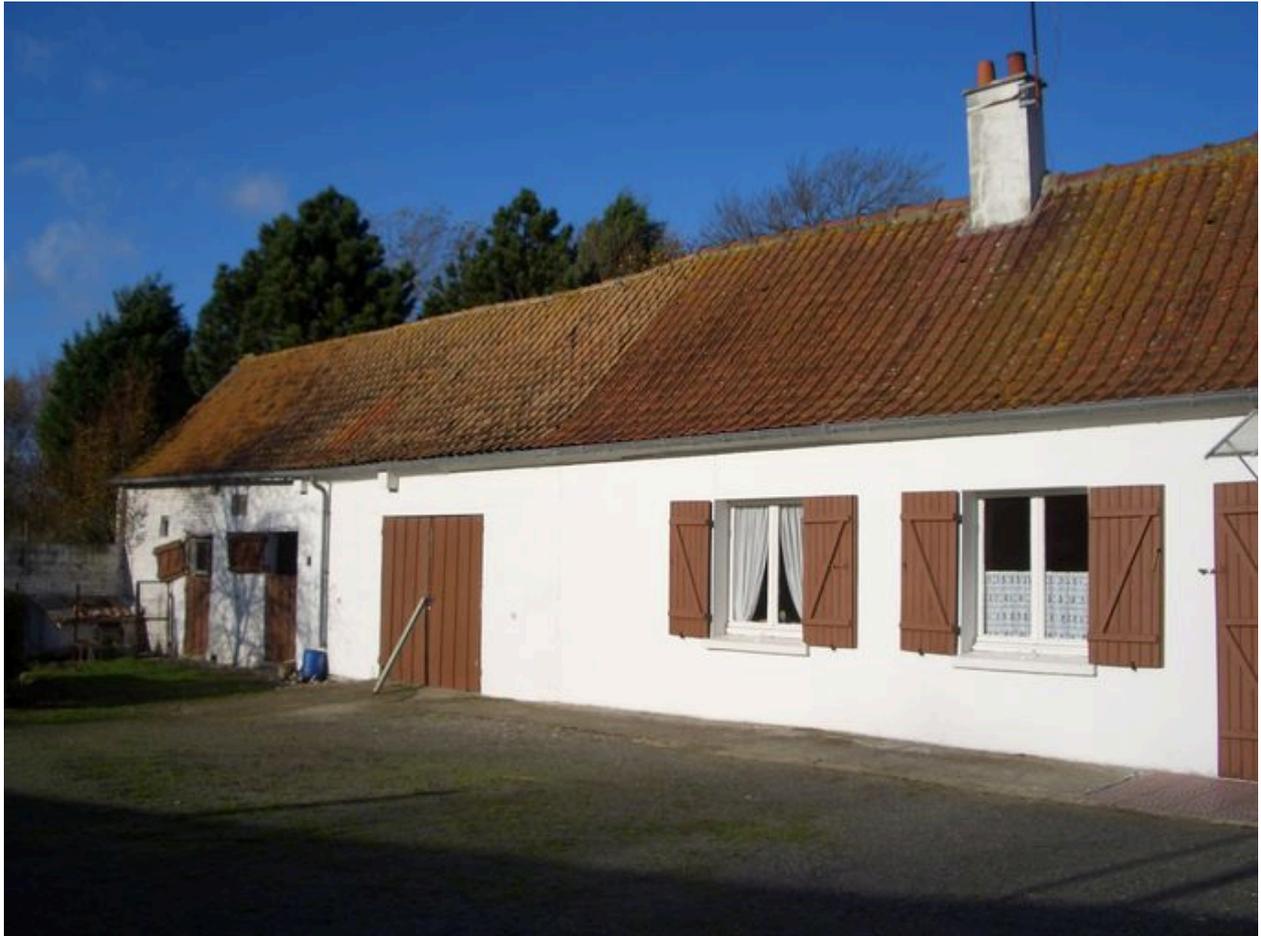
Les trois écuries sont situées sous le même toit, à l'ouest, mais ont été construites en brique.

Vue des écuries dans le prolongement du logis.  
Phot. Inès Guérin  
IVR22\_20068005628NUCA

Vue des écuries dans le prolongement du logis.

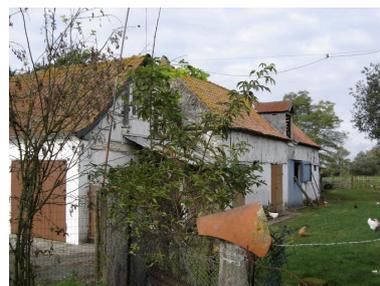
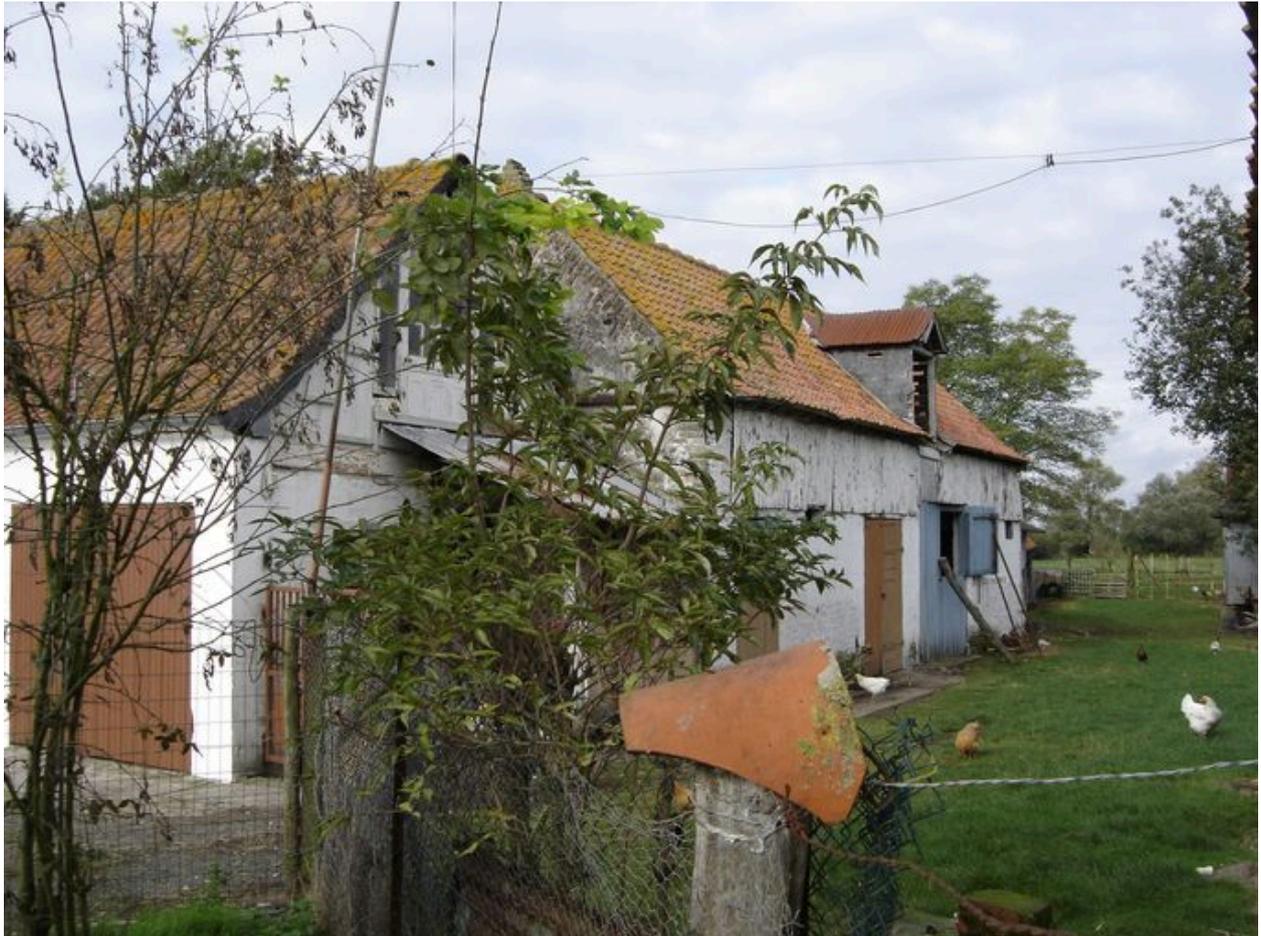
Les étables à vaches sont situées perpendiculairement au logis. Très abîmées, elles disposent d'une ossature en bois, de murs pignons en brique à couteaux picards avec murs gouttereaux en brique et essentage de bois au surcroît. Le comble, abritant le grenier, est ajouré d'une lucarne permettant l'engrangement.

Vue des étables situées perpendiculairement au logis.  
Phot. Inès Guérin  
IVR22\_20068005629NUCA

Vue des étables situées perpendiculairement au logis.

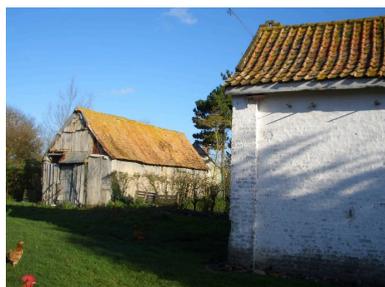
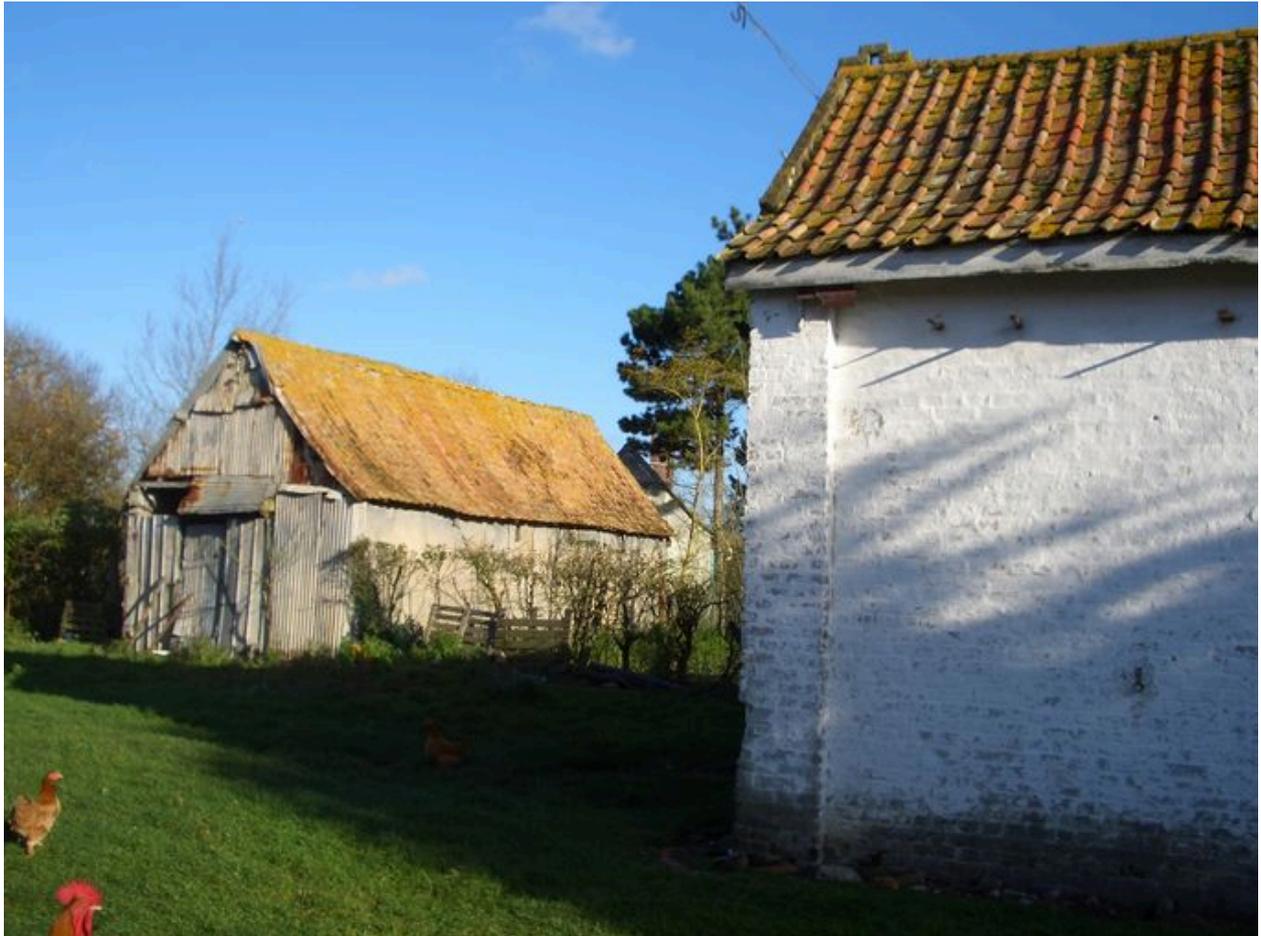
Tout à fait au nord de la propriété se situe la grange. Pourvue d'une ossature en bois sur solin de galets, elle est entièrement recouverte d'un essentage de tôles qui a remplacé le torchis. Le toit à longs pans en tuiles avec amples coyaux est couvert d'un surfaîtage de brique.

Vue de la grange.  
Phot. Inès Guérin  
IVR22\_20068005630NUCA

Vue de la grange.

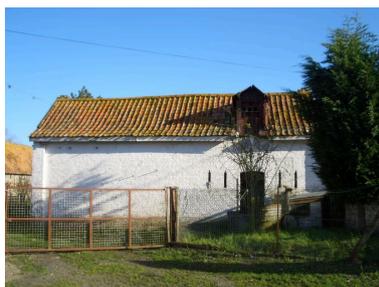
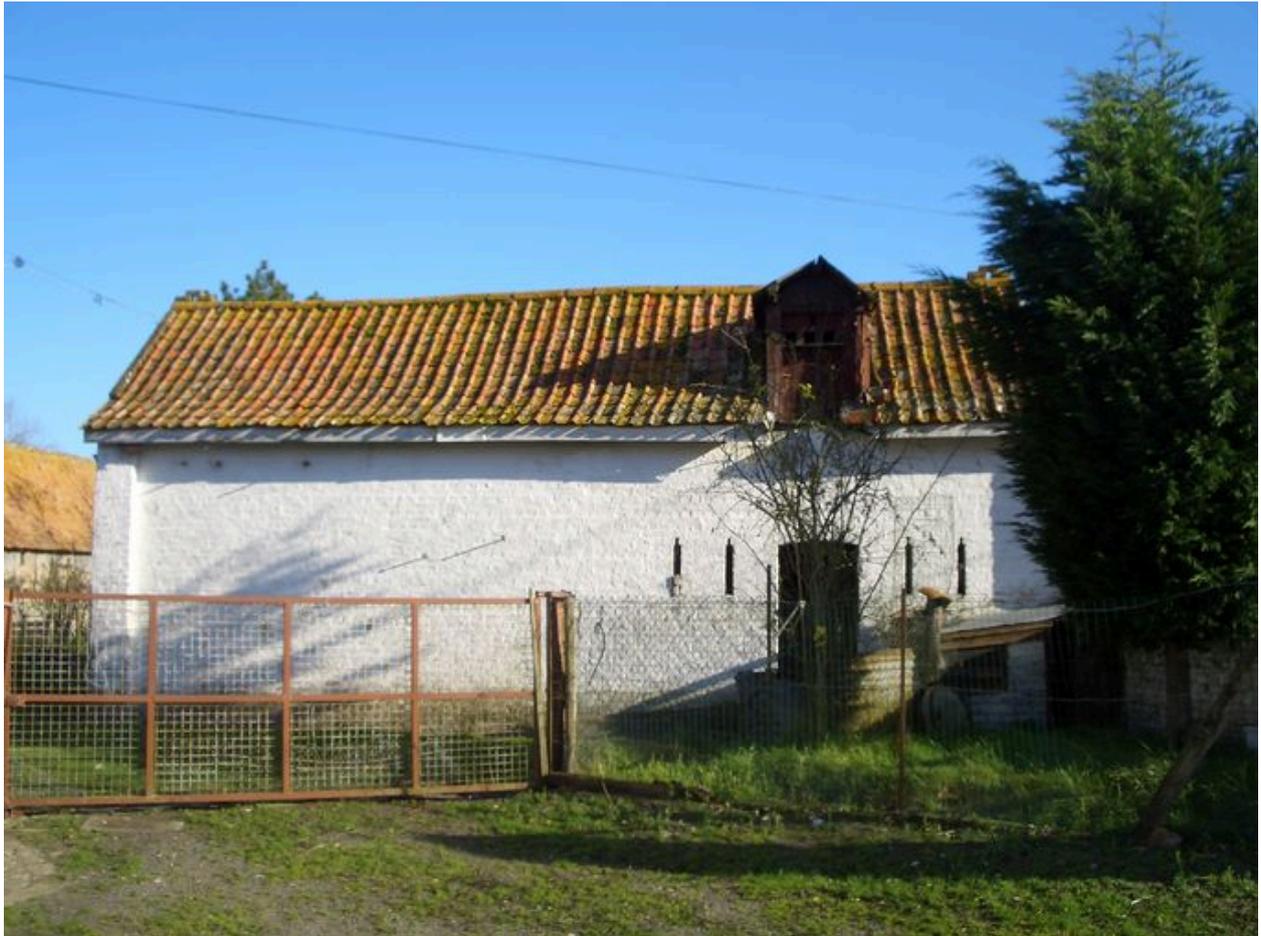
L'est de la cour est occupé par un poulailler en brique (probablement étables à l'origine). La porte centrale est flanquée de part et d'autre de deux aérations verticales. Là aussi, le comble est percé d'une lucarne.

Vue du poulailler depuis la cour.  
Phot. Inès Guérin  
IVR22\_20068005633NUCA

Vue du poulailler depuis la cour.
