Fressenneville

Ancien atelier de serrurier (maison d'artisan)

Numéro de dossier : IA80010140

Cadre de l'étude : inventaire topographique Vimeu industriel, patrimoine industriel

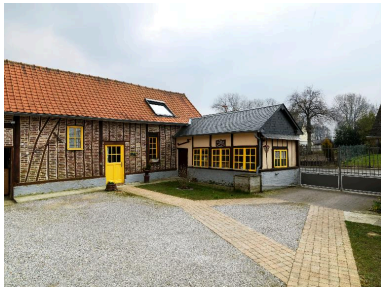
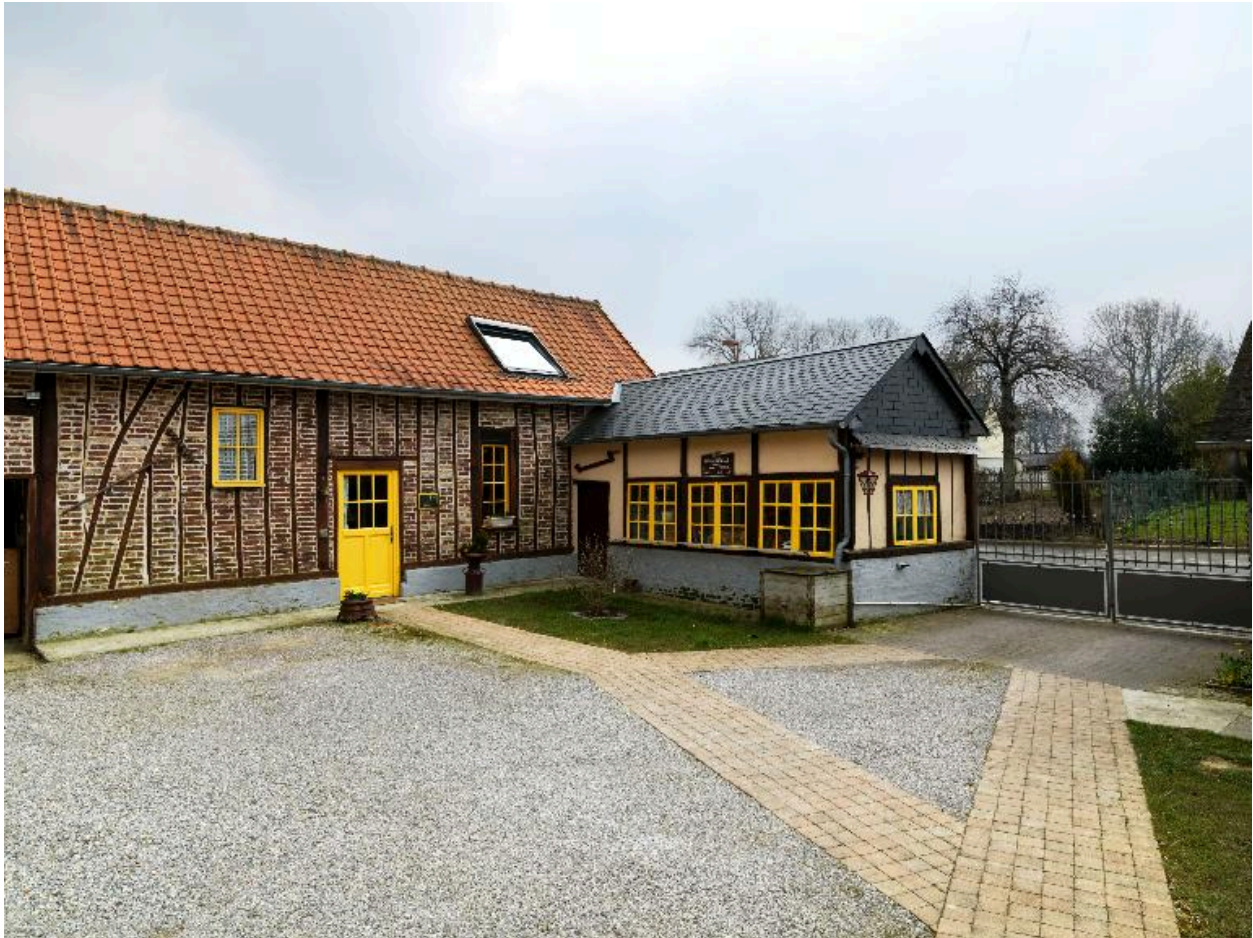
Vue générale depuis la cour.
Phot. Thierry Lefébure
IVR22_20138000056NUC2A

Vue générale depuis la cour.

La maison semble réunir à l'origine deux unités d'habitation et deux ateliers de serrurier, implantés parallèlement à la voie de part et d'autre du portail donnant accès à la cour.

Le logis, en rez-de-chaussée, est construit en retrait de la cour et dispose d'un jardin à l'arrière. La cour est fermée à l'est par une dépendance agricole en pan de bois, hourdé en briques et en torchis. Ces bâtiments sont couverts de tuiles mécaniques. L'atelier situé à l'est du portail est construit en pan de bois hourdé en torchis ou en briques masquées par un enduit et couvert d'ardoises. Il dispose de baies vitrées en pignon, côté portail, et sur le mur nord-est côté cour depuis lequel on y accède. La fenêtre du pignon est munie de charnières qui permettent de soulever le battant vitré. Les battants ouvrant des trois fenêtres au nord-est remplacent des cadres glissant (à guillotine).

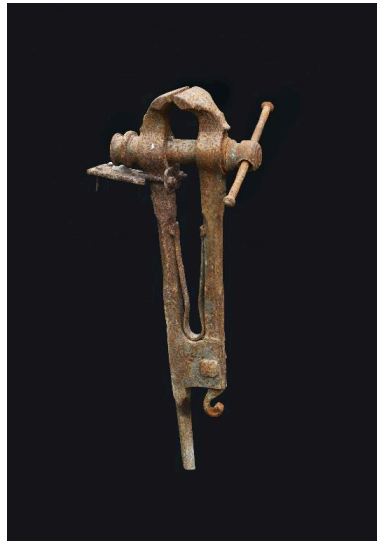
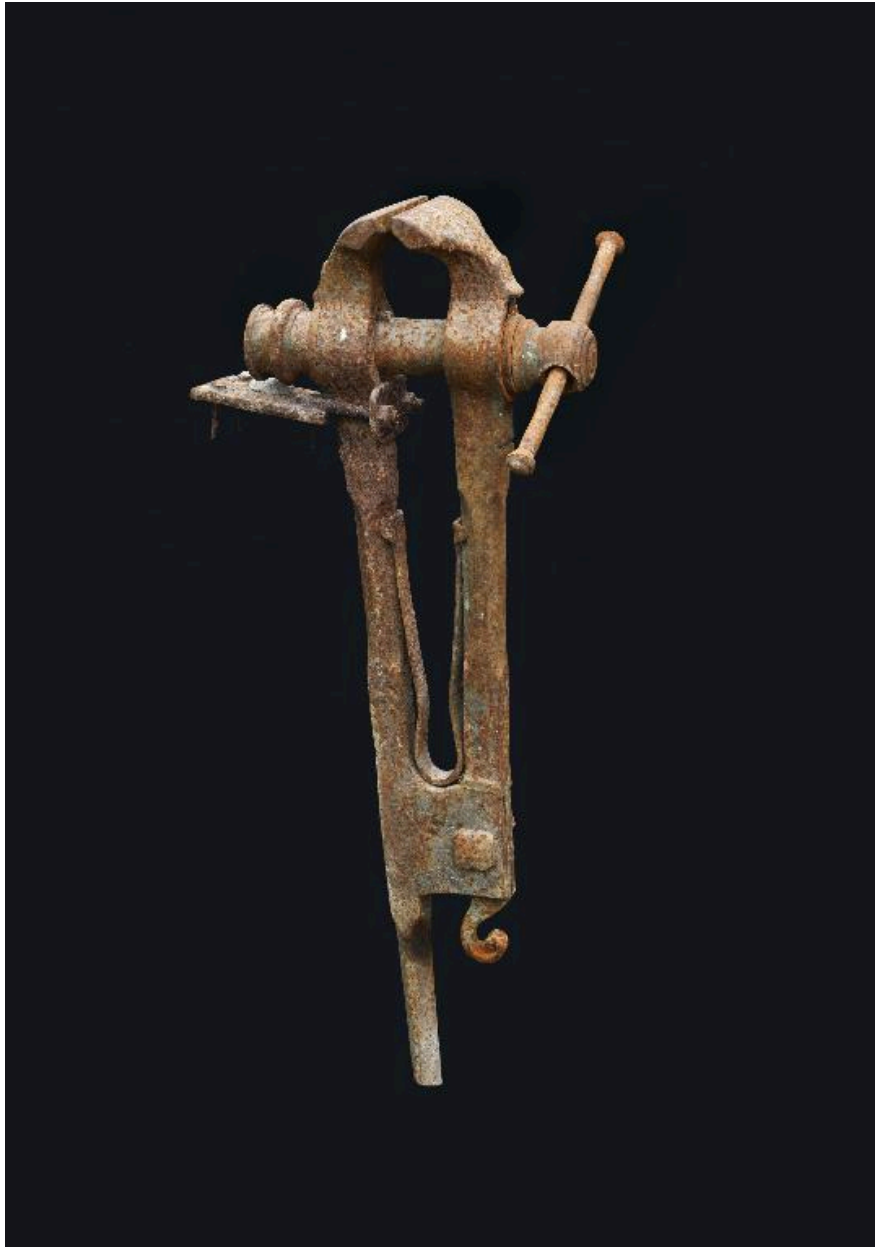
Etau de serrurier.
Phot. Thierry Lefébure
IVR22_20138000057NUC2A

Etau de serrurier.
