## Ferme de Brusle

Numéro de dossier : IA80000821

Cadre de l'étude : enquête thématique départementale Reconstruction de la Haute-Somme, patrimoine de la Reconstruction enquête externe

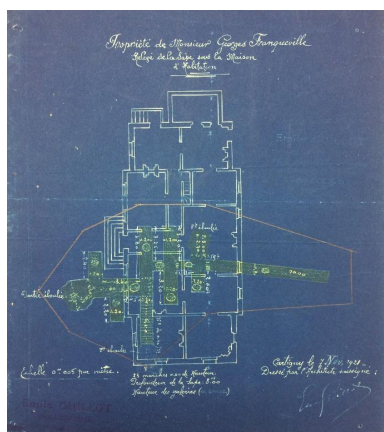
[Cartigny]. Propriété de M. Georges Franqueville. Relevé de la sape sous la maison d'habitation, par Emile Guillot, 1921 (AD Somme ; 10R 286).  
Phot. Isabelle Barbedor  
IVR32\_20178005218NUCA

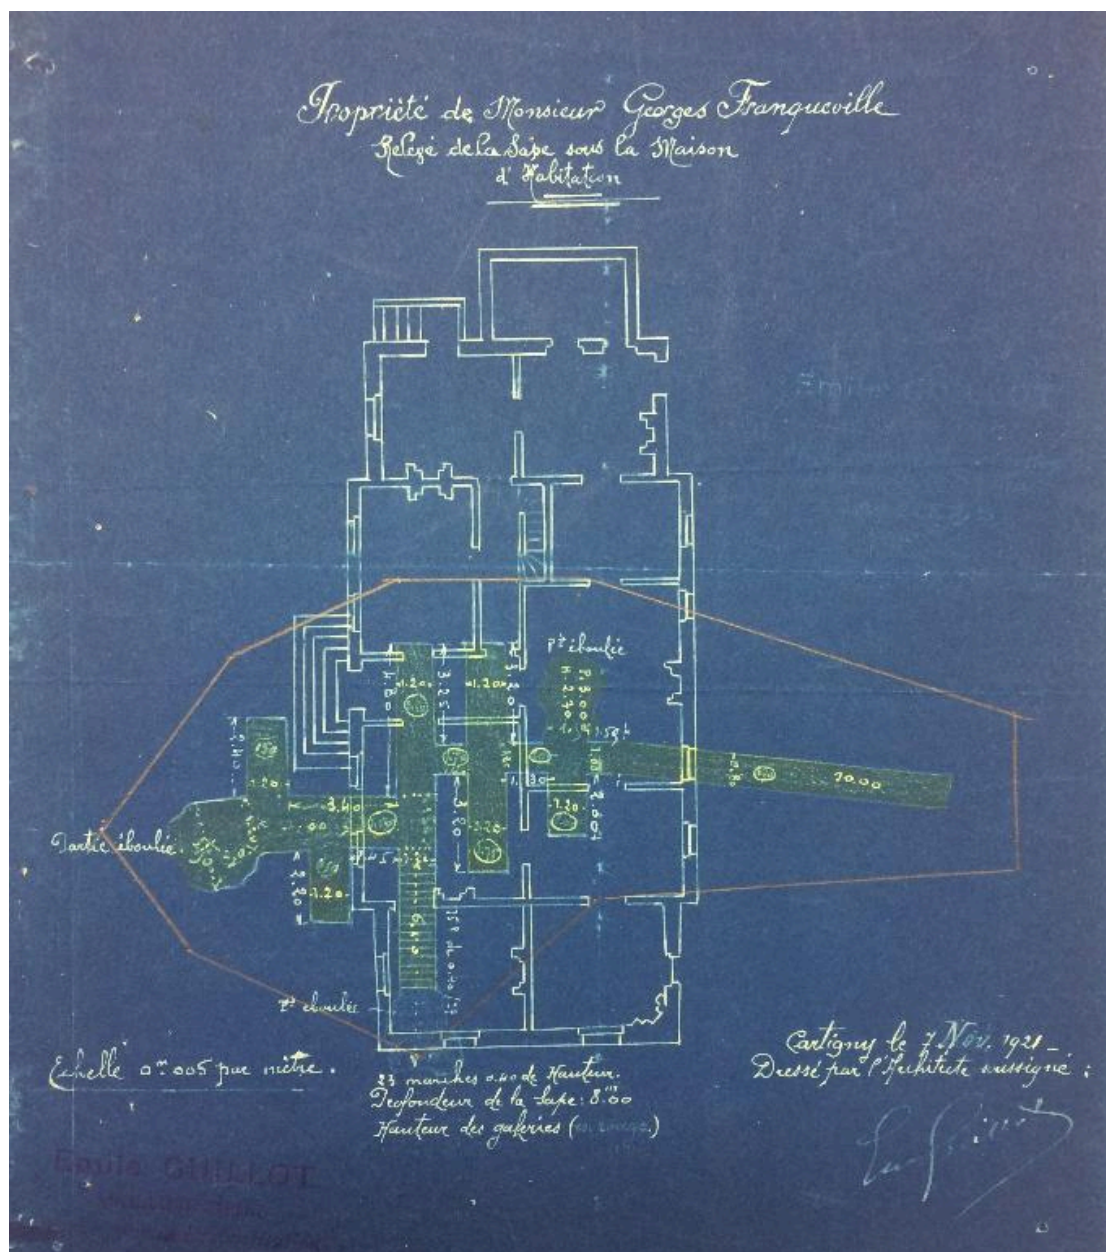
IVR32\_20178005218NUCA

[Cartigny]. Propriété de M. Georges Franqueville. Relevé de la sape sous la maison d'habitation, par Emile Guillot, 1921 (AD Somme ; 10R 286).

- [Cartigny]. **Propriété de M. Georges Franqueville. Relevé de la sape sous la maison d'habitation**, par Emile Guillot, 1921 (AD Somme ; 10R 286).

Sous la chambre de droite existait un sous-sol et dans ce sous-sol, une descente de cave en briques et ciment aboutissant à une cave profonde sous le cabinet de toilette. Dans cette cave, sur les deux côtés extérieurs, il y avait des casiers à vin en maçonnerie de briques de 2 m de hauteur.

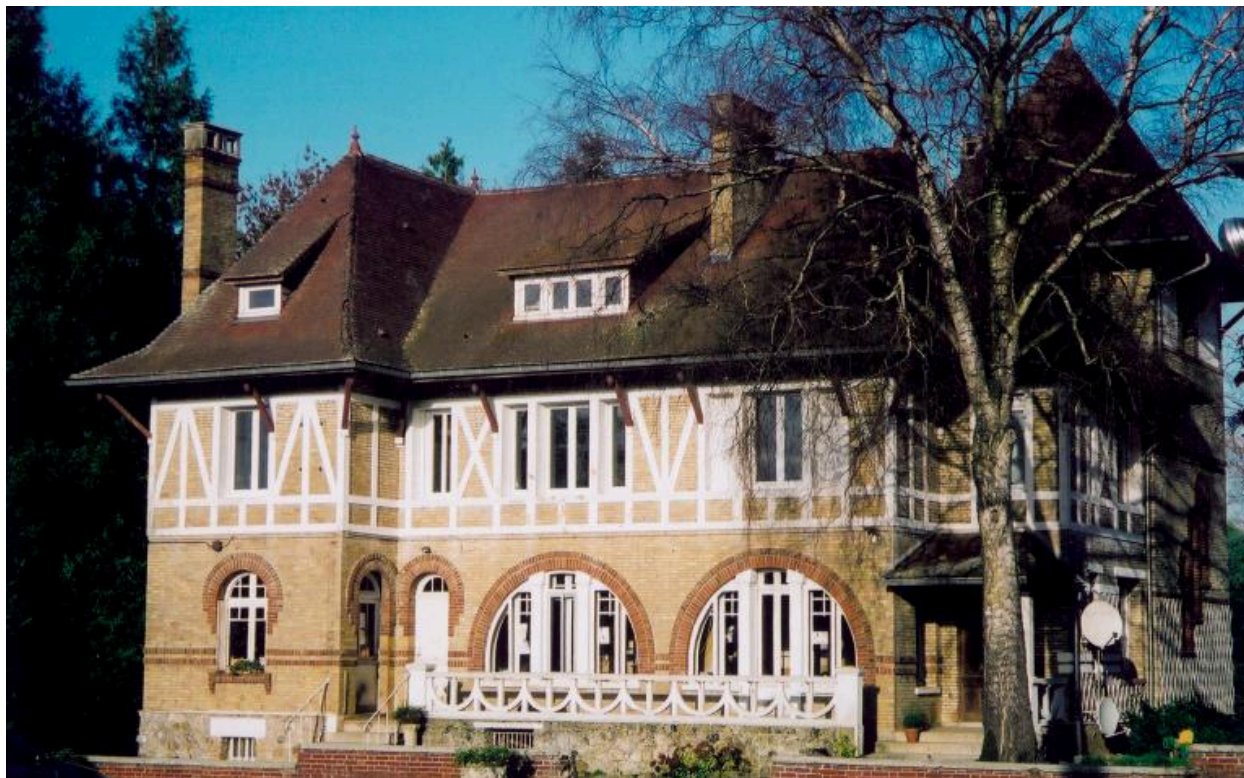
IVR22\_20158005495NUCA

Vue du logis reconstruit après la première guerre mondiale.

Le logis de la ferme comporte un rez-de-chaussée en brique, un étage en faux pan-de-bois. Débords de toits portés par des consoles en bois. Baies cintrées au rez-de-chaussée. Balustrade en béton. Cour pavée. Grille d'entrée sur mur-bahut.
