Hauts-de-France, Somme
Quend
la Pruquière
route de Berck

Ferme de la Pruquière

Numéro de dossier : IA80007821
Date de l'enquête initiale : 2004
Date(s) de rédaction : 2004
Cadre de l'étude : inventaire préliminaire arrière-pays maritime picard
Degré d'étude : étudié

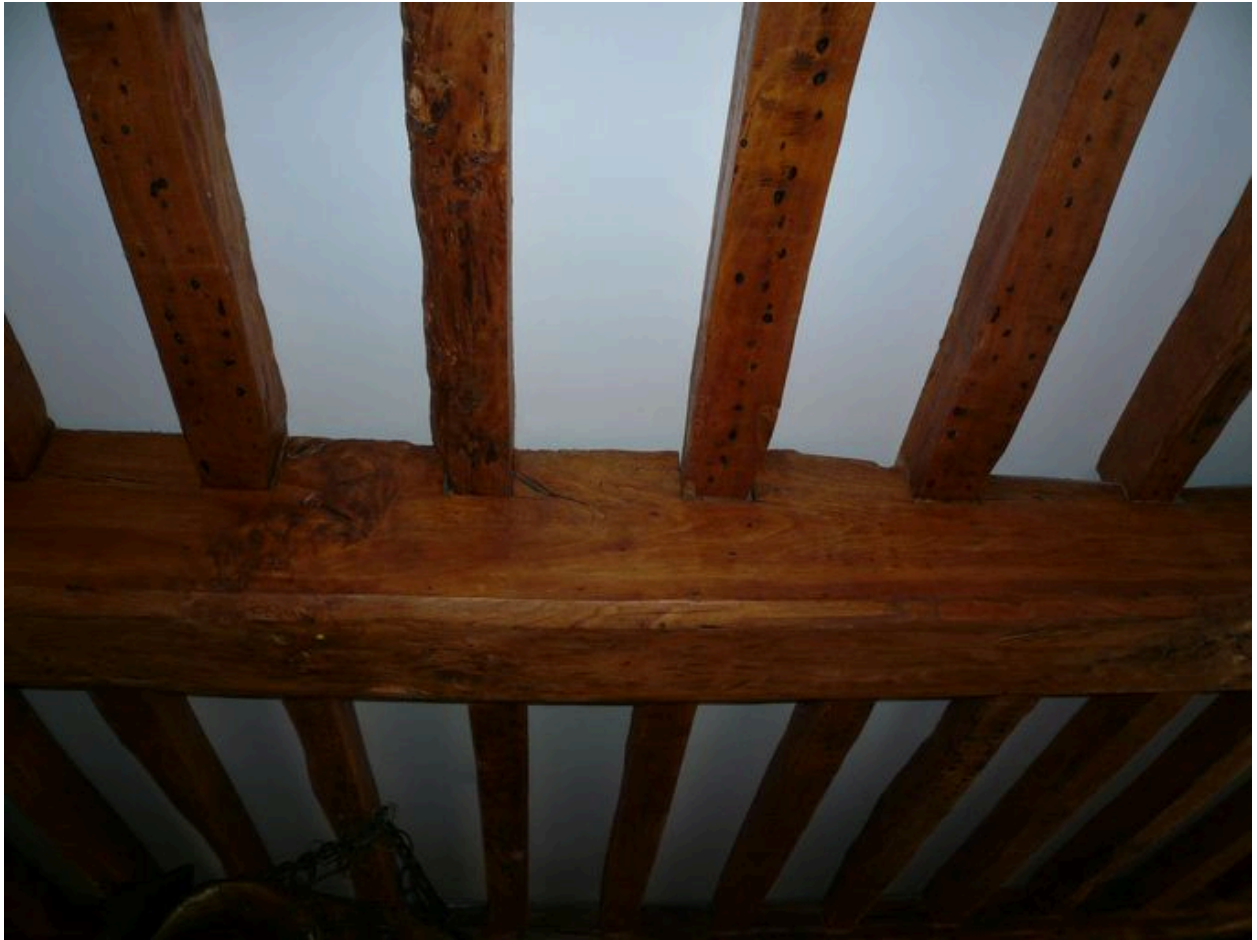
Il s'agit d'une exploitation agricole (toujours en activité) composée d'un ensemble principal de bâtiments organisés autour d'une cour. Disposant d'un plan au sol en T, le logis occupe le devant de celle-ci. Le côté le plus long est celui qui longe la cour, orienté au sud. La structure est en torchis et pans de bois, et les murs de refends ou les murs pignons ont fait l'objet d'un appareillage soigné de pierre de taille (craie). Du sud au nord, les pièces sont ainsi distribuées : trois petites chambres (dont une munie d'une alcôve, qu'on ne voit plus aujourd'hui), la cuisine et la salle commune (dont le sol est recouvert de pierre bleue qui pourrait s'apparenter au grès). La partie nord du logis est entièrement consacrée aux chambres (cinq ou six, toujours de petite taille). Les deux salles disposent d'une cheminée. Le conduit (observable depuis le comble) est entièrement en pierre de taille. Celle de la salle la plus au nord est composée de pierre de taille et briques jaunes. Celle de la « salle d'apparat » est recouverte de carreaux de Vron, encore pourvue de ses deux petites ouvertures pour la conservation des denrées craignant l'humidité. L'entrée de la cave était accessible depuis la salle commune (entrée aujourd'hui déplacée) : celle-ci est entièrement voûtée en pierre de taille et dispose d'un puits également en pierre de trois mètres environ de profondeur (il donnait auparavant dans le fournil). Une seconde cave (les deux étaient rejointes par une porte aujourd'hui condamnée, c'est par celle-ci qu'on accédait à la première) plus longue, également voûtée en pierre de taille, dispose de soupiraux visibles depuis la cour pour le déchargement des denrées (pomme de terre). La porte permettant l'accès au grenier se situe en façade sur cour. Un mur de refend en pierre de taille sépare le grenier du logis de celui des écuries. La charpente a fait l'objet d'un soin particulier (entrait retroussé, jambes de force). Les solives et poutres maîtresses sont pour la majorité en orme et pour 5 % en chêne.

Vue détaillée du plafond de la salle
avec poutres et solives apparentes.
Phot. Inès Guérin
IVR22_20078005866NUCA

Vue détaillée du plafond de la salle avec poutres et solives apparentes.

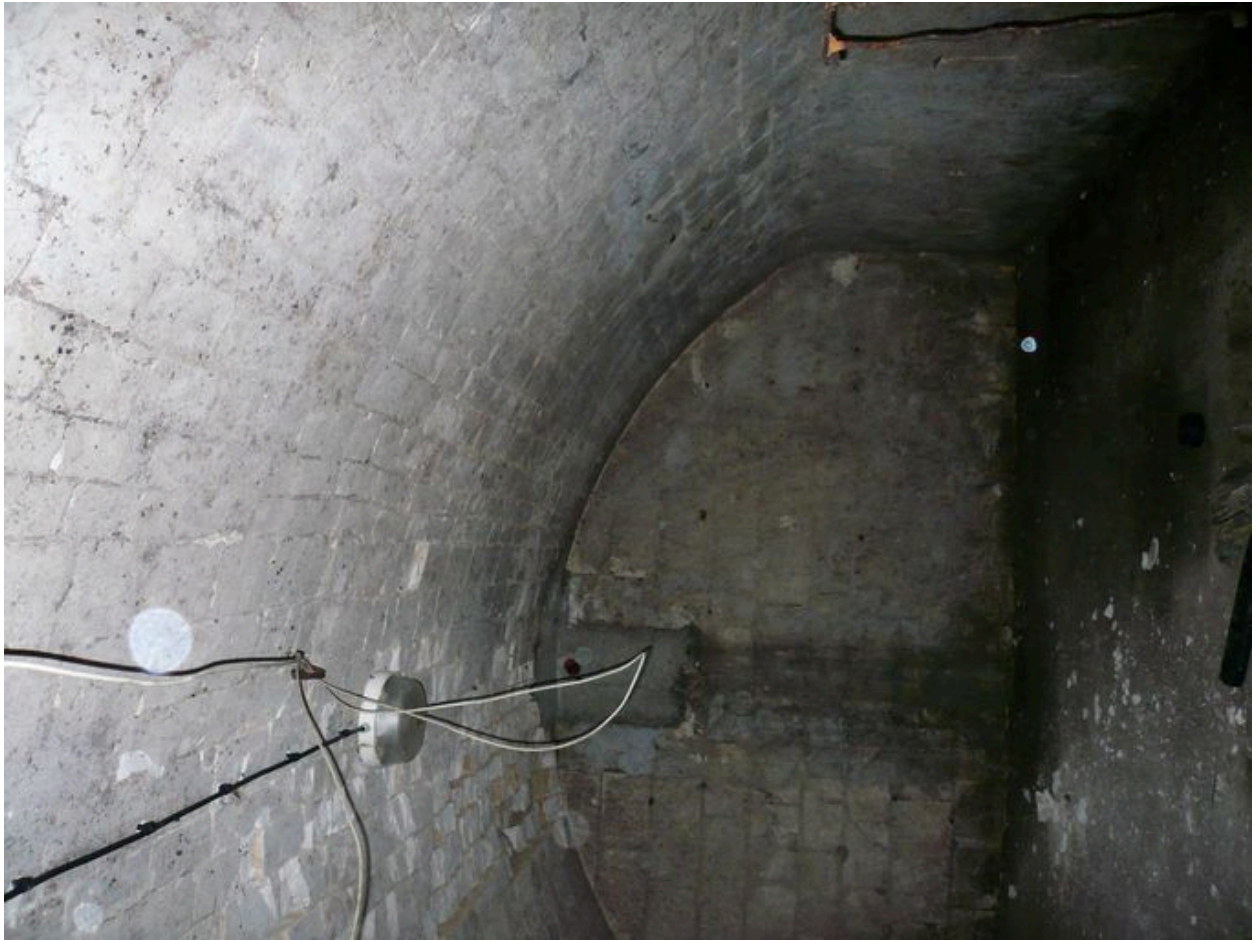
Vue de la seconde cave
voûtée en pierre de taille.
Phot. Inès Guérin
IVR22_20078005867NUCA

Vue de la seconde cave voûtée en pierre de taille.

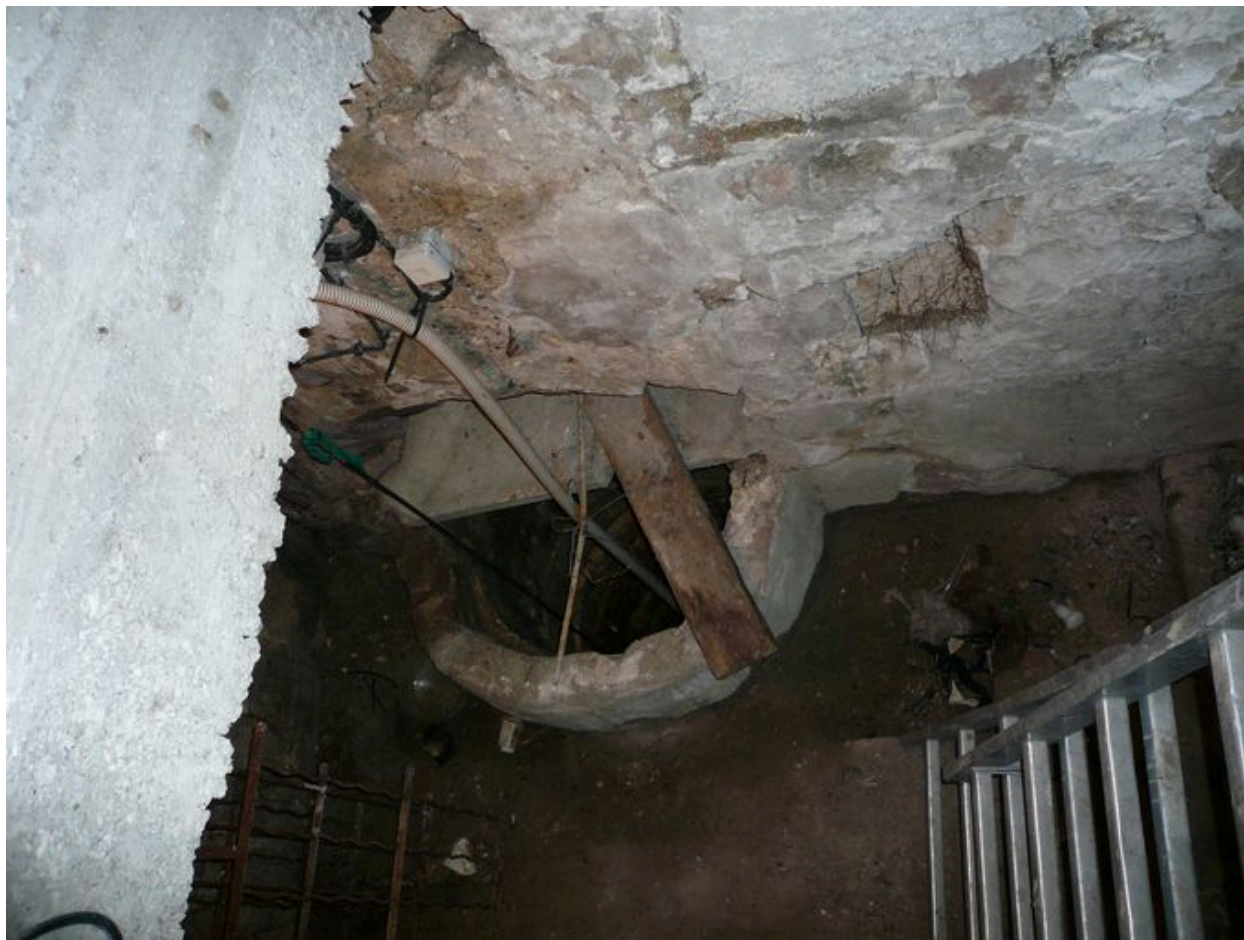
Vue du puits à l'intérieur de la cave.
Phot. Inès Guérin
IVR22_20078005868NUCA

Vue du puits à l'intérieur de la cave.

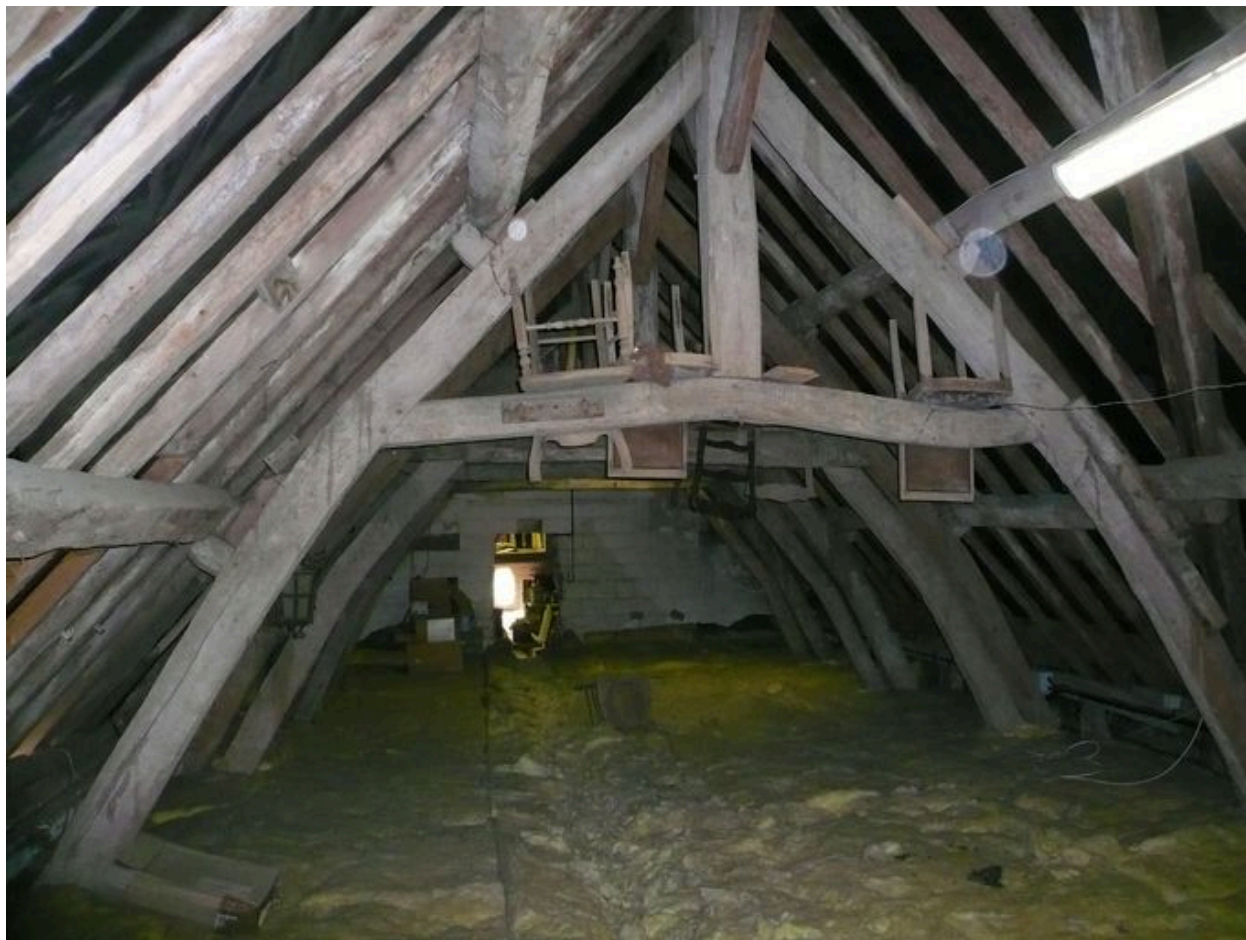
Vue de la charpente du logis.
Phot. Inès Guérin
IVR22_20078005869NUCA

Vue de la charpente du logis.
