Hauts-de-France, Somme  
Boismont  
5 rue François-Curé

## Ancienne ferme

Numéro de dossier : IA80007559  
Date de l'enquête initiale : 2006  
Date(s) de rédaction : 2006  
Cadre de l'étude : inventaire préliminaire arrière-pays maritime picard  
Degré d'étude : étudié

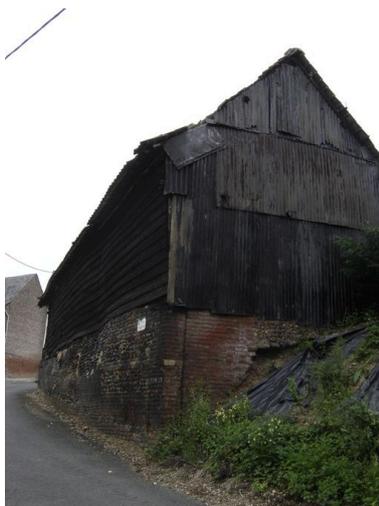
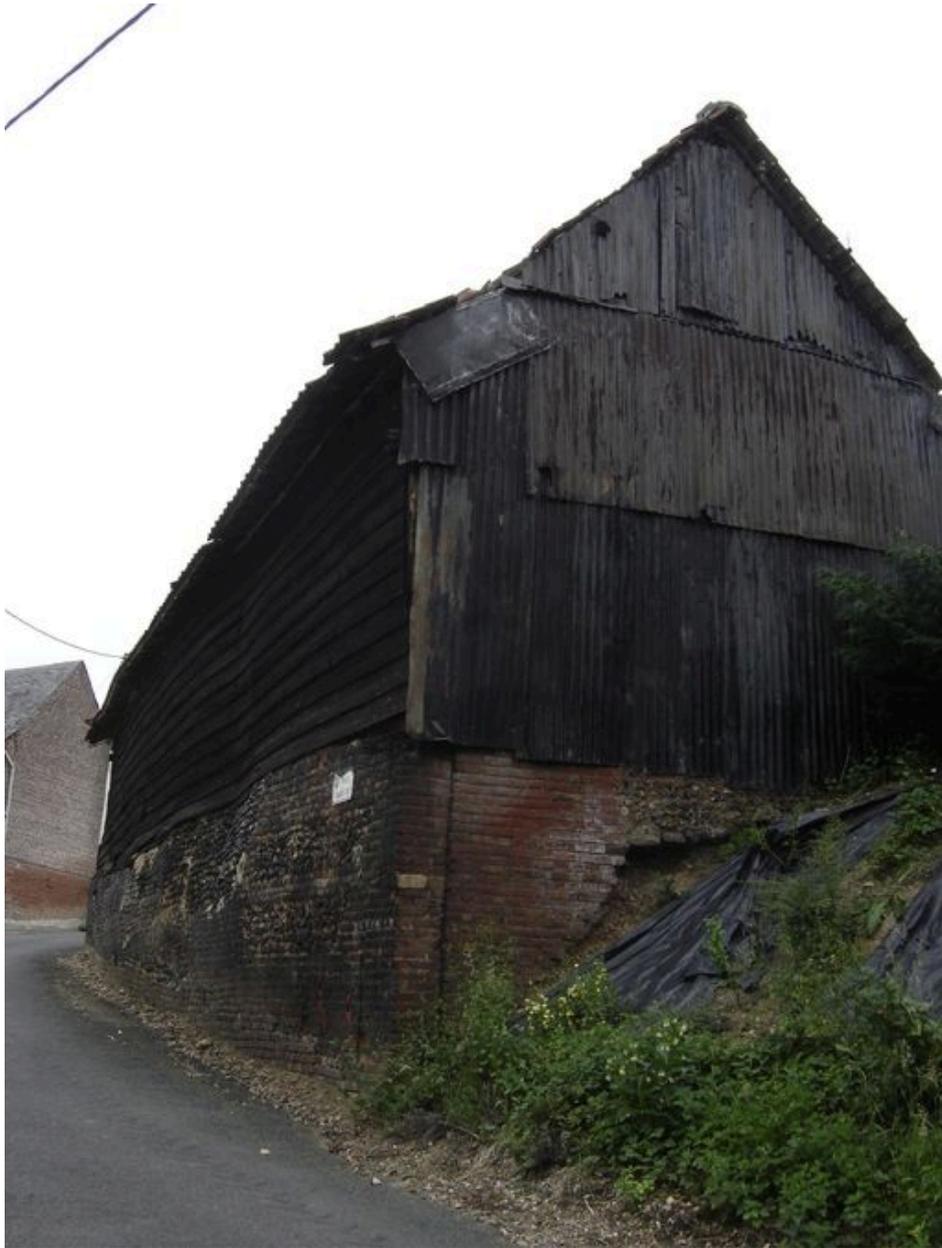
Vue des bâtiments situés le long de la rue François Curé.  
Phot. Inès Guérin  
IVR22\_20058005982NUCA

Vue des bâtiments situés le long de la rue François Curé.

À l'est, longeant la courbe de la voie de communication légèrement arrondie, se déploient les bâtiments agricoles, auparavant en pans de bois et torchis, aujourd'hui complétés par endroit par un essentage de tôles ondulées. Le toit à longs pans est couvert en pannes picardes. La toiture accueille au nord un comble à surcroît donnant accès au grenier. Les

assemblages de la structure sont à tenons et mortaises chevillés pour les poteaux et potelets et à mi-bois pour la sablière haute. Le solin est parfois protégé d'un bardage de planches. Du nord au sud, les fonctions se divisent ainsi : une grange pour le stockage de la paille et du foin, des étables à vaches, un compartiment utilisé pour le stockage des betteraves abritant également le grugeoir (ces trois premiers éléments possèdent un sol en terre battue), une étable à vache et enfin, plusieurs petites étables à boeufs, veaux et vaches (avec sol en briques). Chaque élément est séparé de son voisin par une cloison à ossature de bois et remplissage de torchis, ou couverture de bardage de planches horizontales.

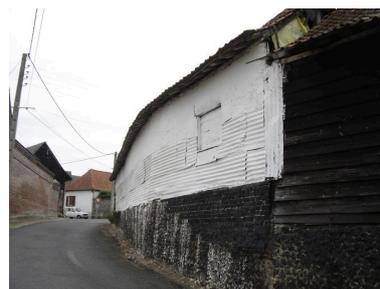
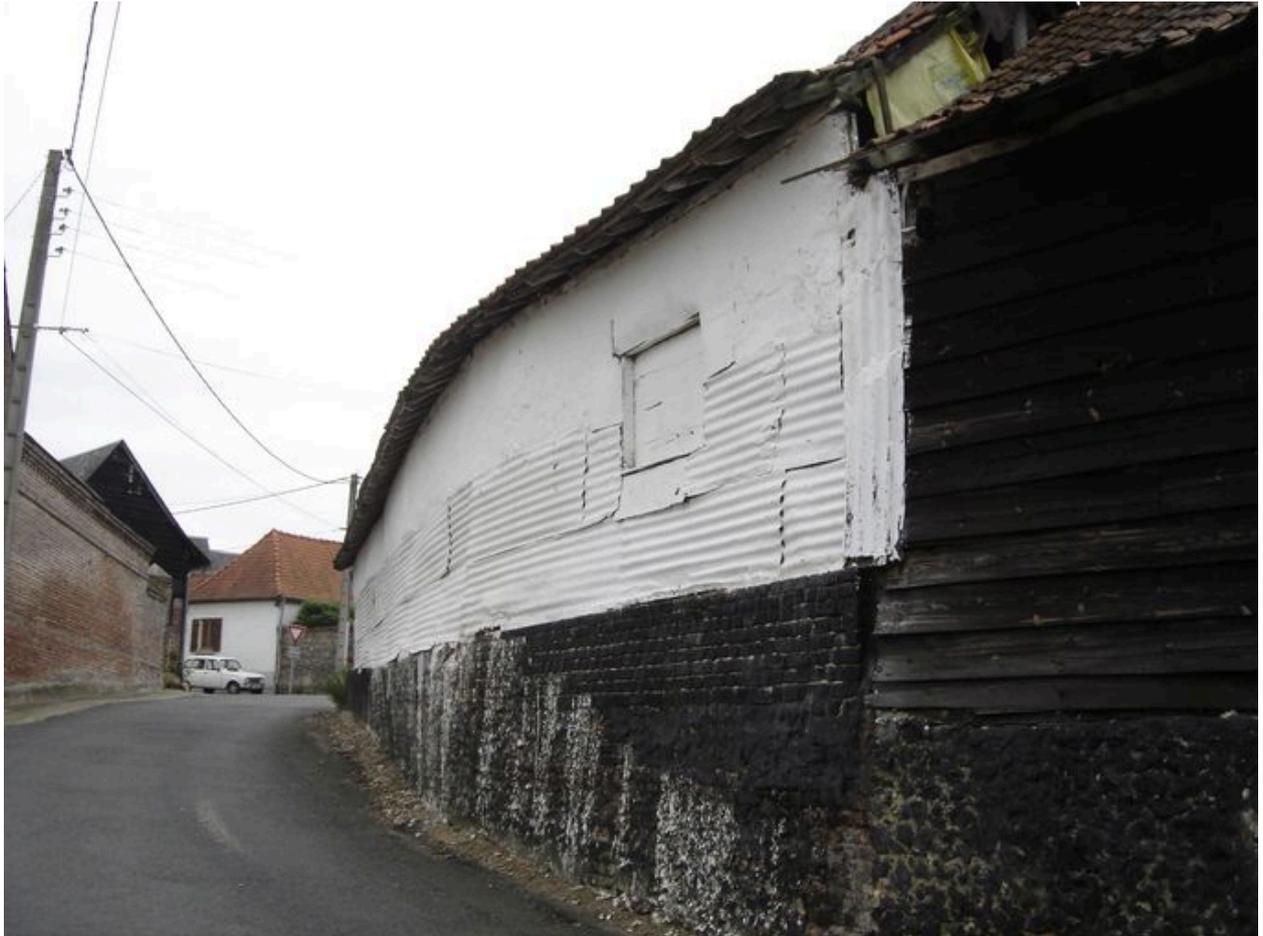
Autre vue des bâtiments longeant la rue.  
Phot. Inès Guérin  
IVR22\_20058005984NUCA

Autre vue des bâtiments longeant la rue.

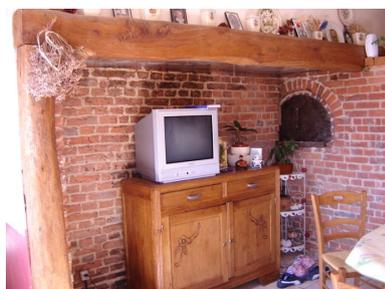
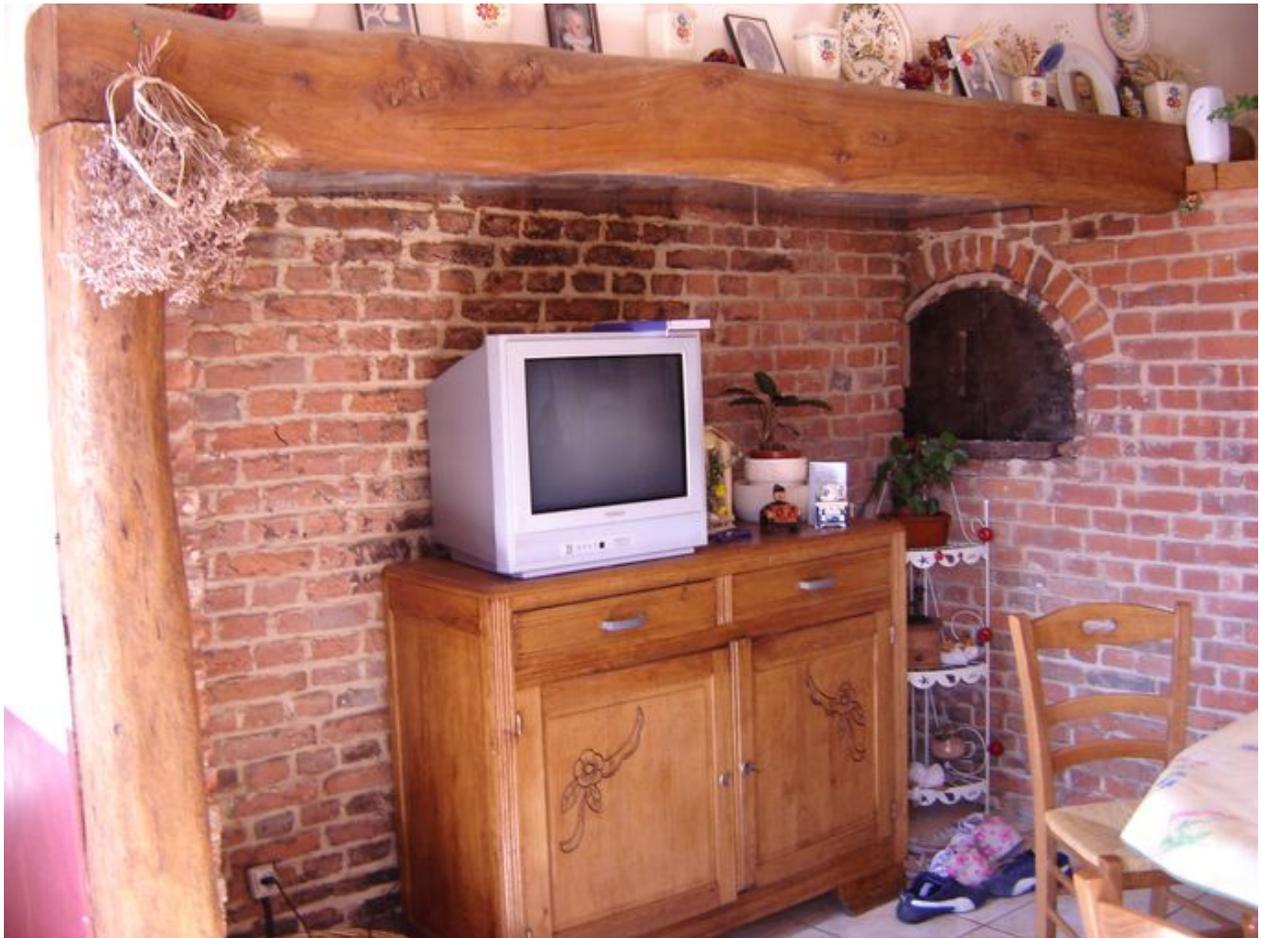
Vue de la cheminée de la salle du deuxième logement.  
Phot. Inès Guérin  
IVR22\_20058005845NUCA

Vue de la cheminée de la salle du deuxième logement.

Le logis est situé en fond de cour. Entièrement reconstruit en parpaing, il a conservé une partie des éléments de son intérieur d'origine (la cheminée picarde, le four à pain ainsi que l'emplacement des cloisons en pans de bois permettant de déterminer la superficie des pièces anciennes). La cave, accessible depuis la cuisine, est voûtée en craie et relativement profonde. Dans le prolongement du logis, légèrement à l'arrière, se situe le hangar.

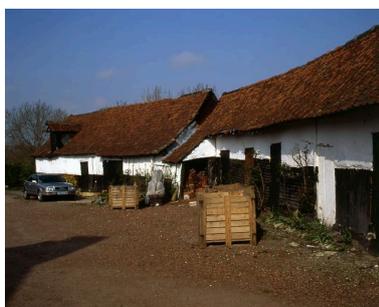
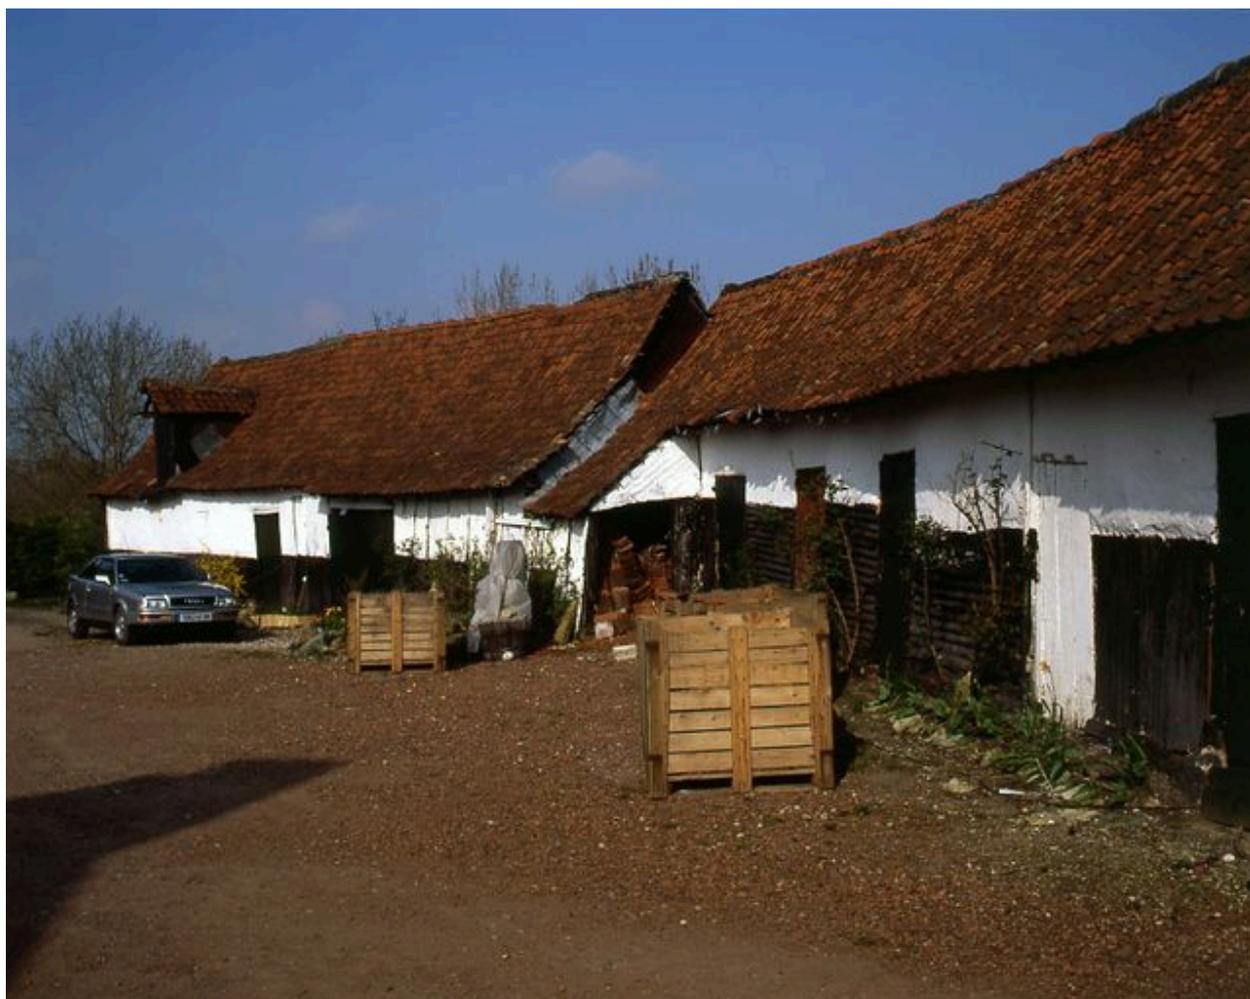
Vue des étables.  
Phot. Irwin Leullier  
IVR22\_20078000034XA

Vue des étables.

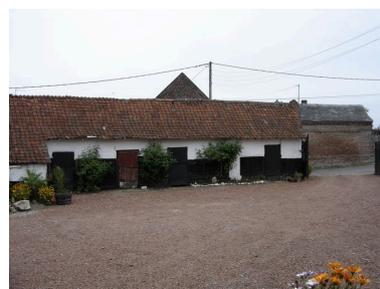
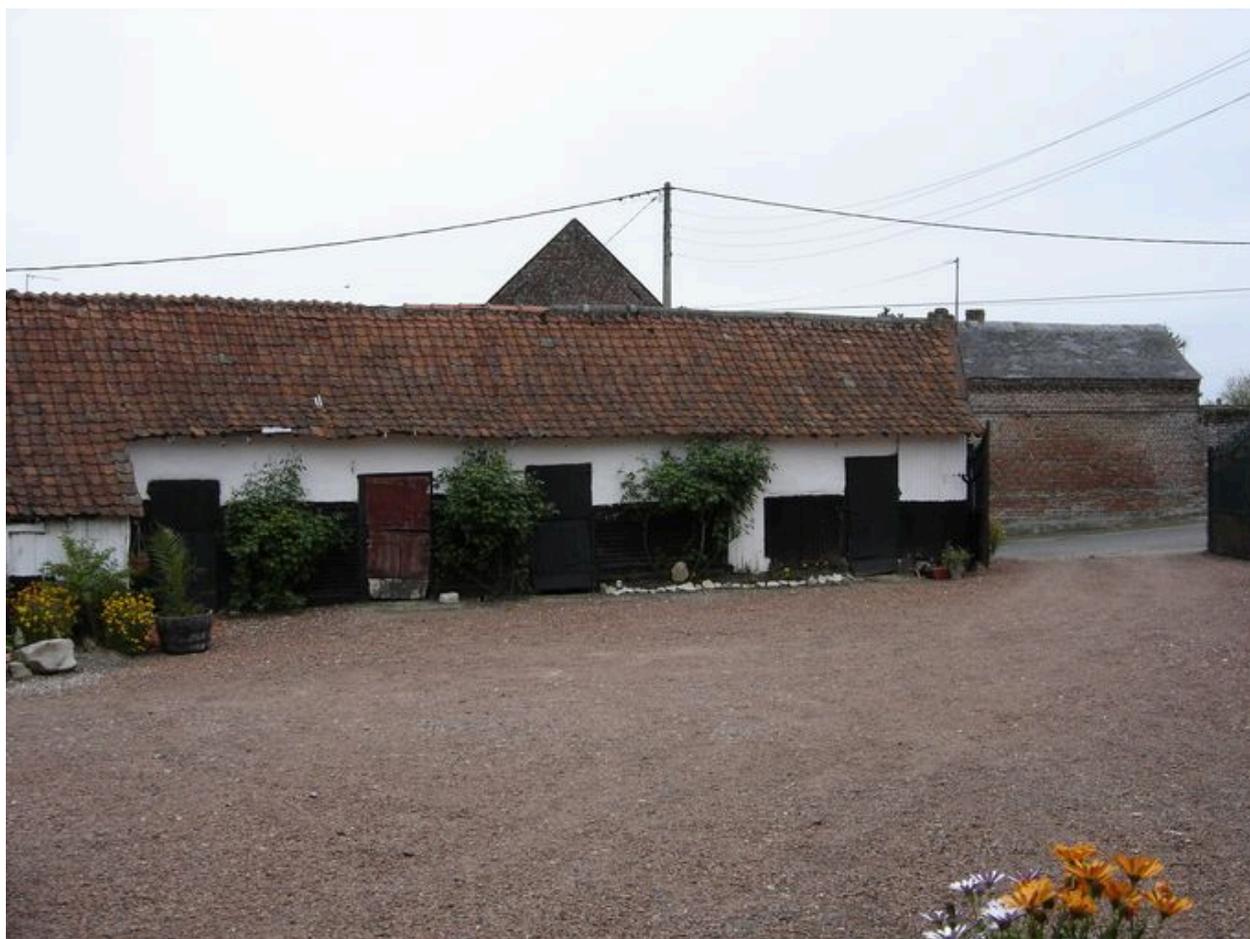
Vue des étables les plus au nord.  
Phot. Inès Guérin  
IVR22\_20058005848NUCA

Vue des étables les plus au nord.

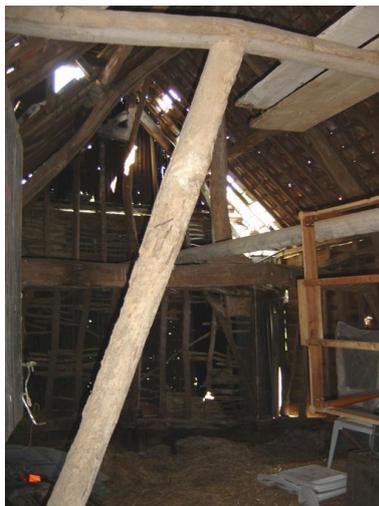
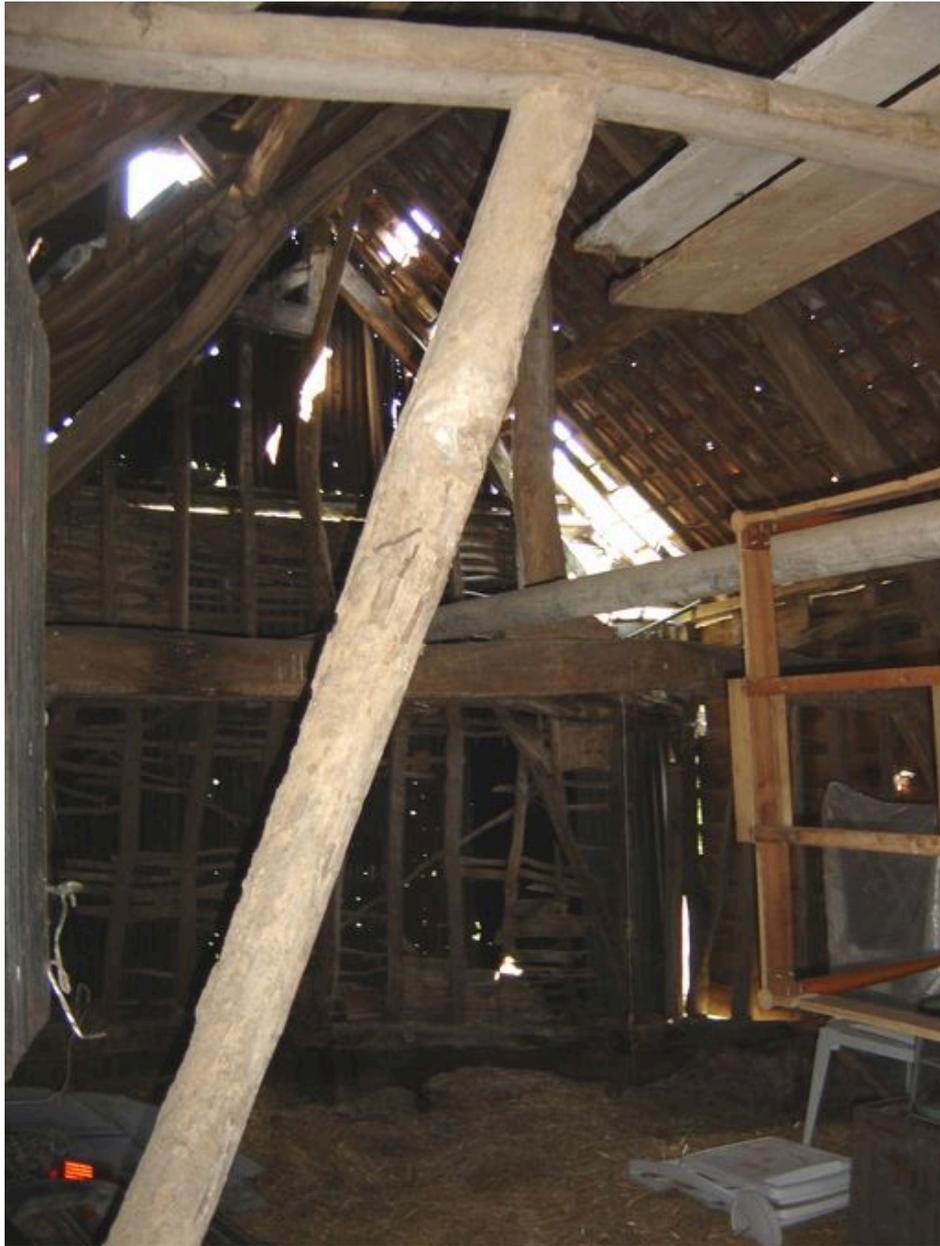
Vue intérieure d'une des étables.  
Phot. Inès Guérin  
IVR22\_20058005852NUCA

Vue intérieure d'une des étables.

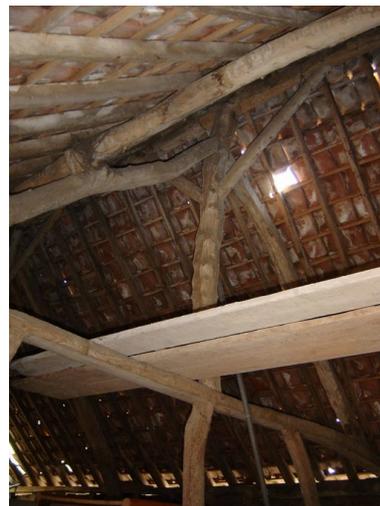
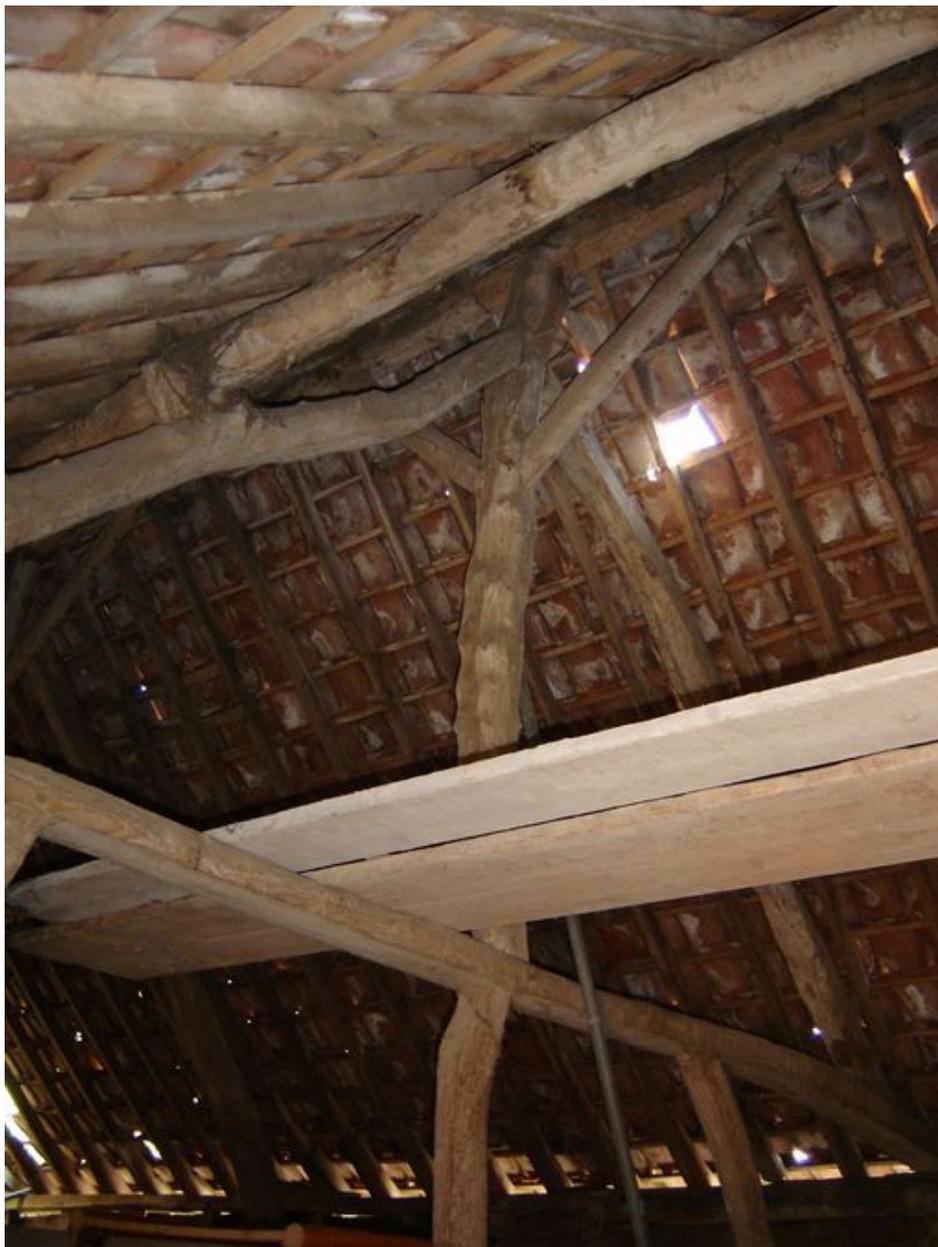
Autre vue d'une ferme de charpente.  
Phot. Inès Guérin  
IVR22\_20058005854NUCA

Autre vue d'une ferme de charpente.

D'après le propriétaire, tous les bois qui composent les ossatures et les charpentes sont en orme.

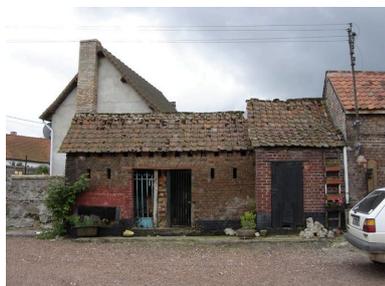
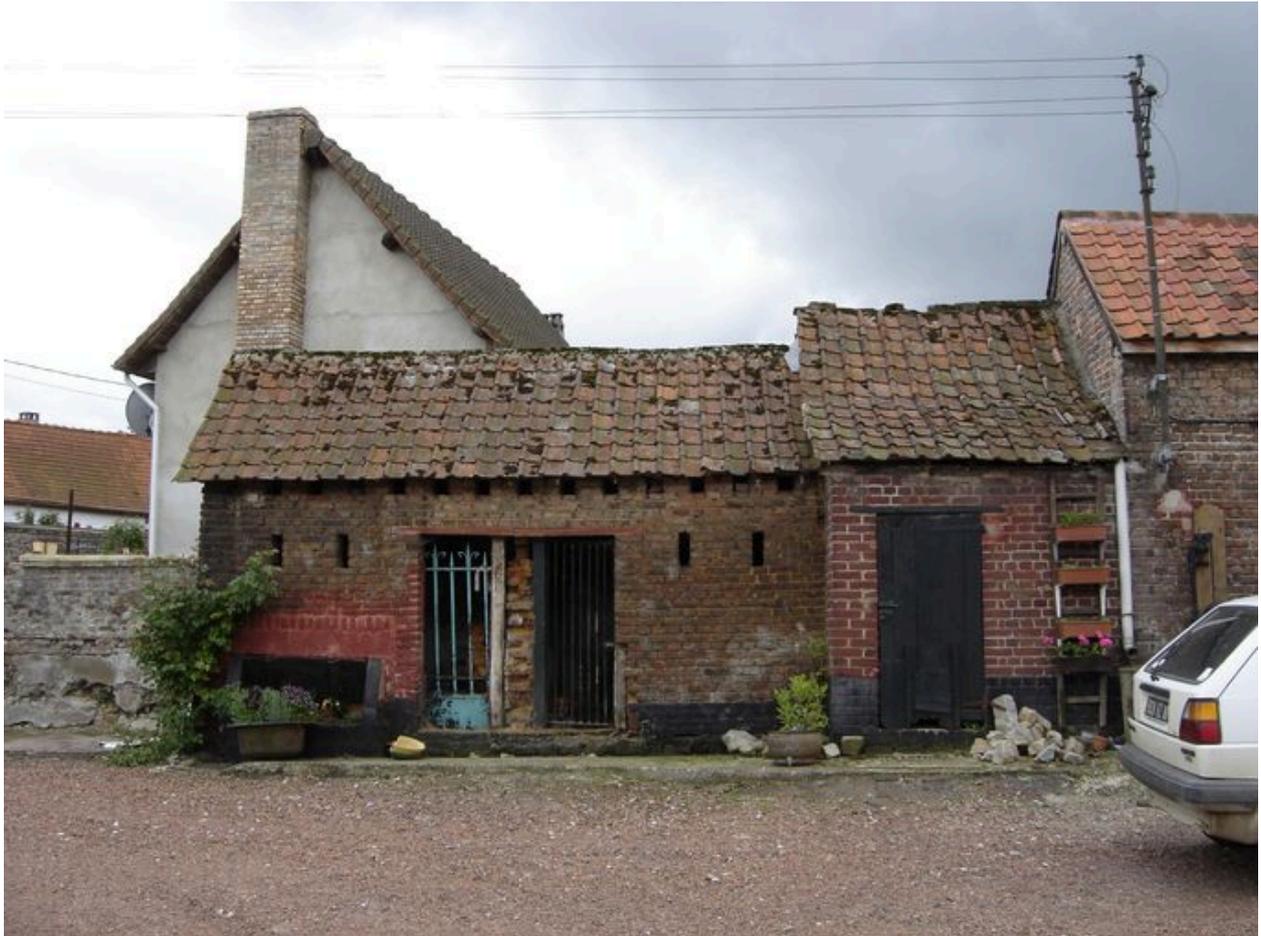
Vue des étables à cochons.  
Phot. Inès Guérin  
IVR22\_20058005855NUCA

Vue des étables à cochons.

Le poulailler et les étables à cochons sont situés au sud-ouest de la cour. Ces petites constructions en brique possèdent de petites aérations verticales. Le bac situé à l'extérieur de la porcherie permet de donner la nourriture aux animaux sans devoir entrer dans l'étable.
