Hauts-de-France, Somme  
Pendé  
Tilloy  
2 rue d' Estréboeuf

## Ancienne ferme

Numéro de dossier : IA80007700  
Date de l'enquête initiale : 2005  
Date(s) de rédaction : 2005  
Cadre de l'étude : inventaire préliminaire arrière-pays maritime picard  
Degré d'étude : étudié

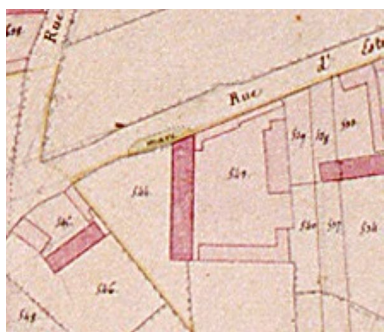
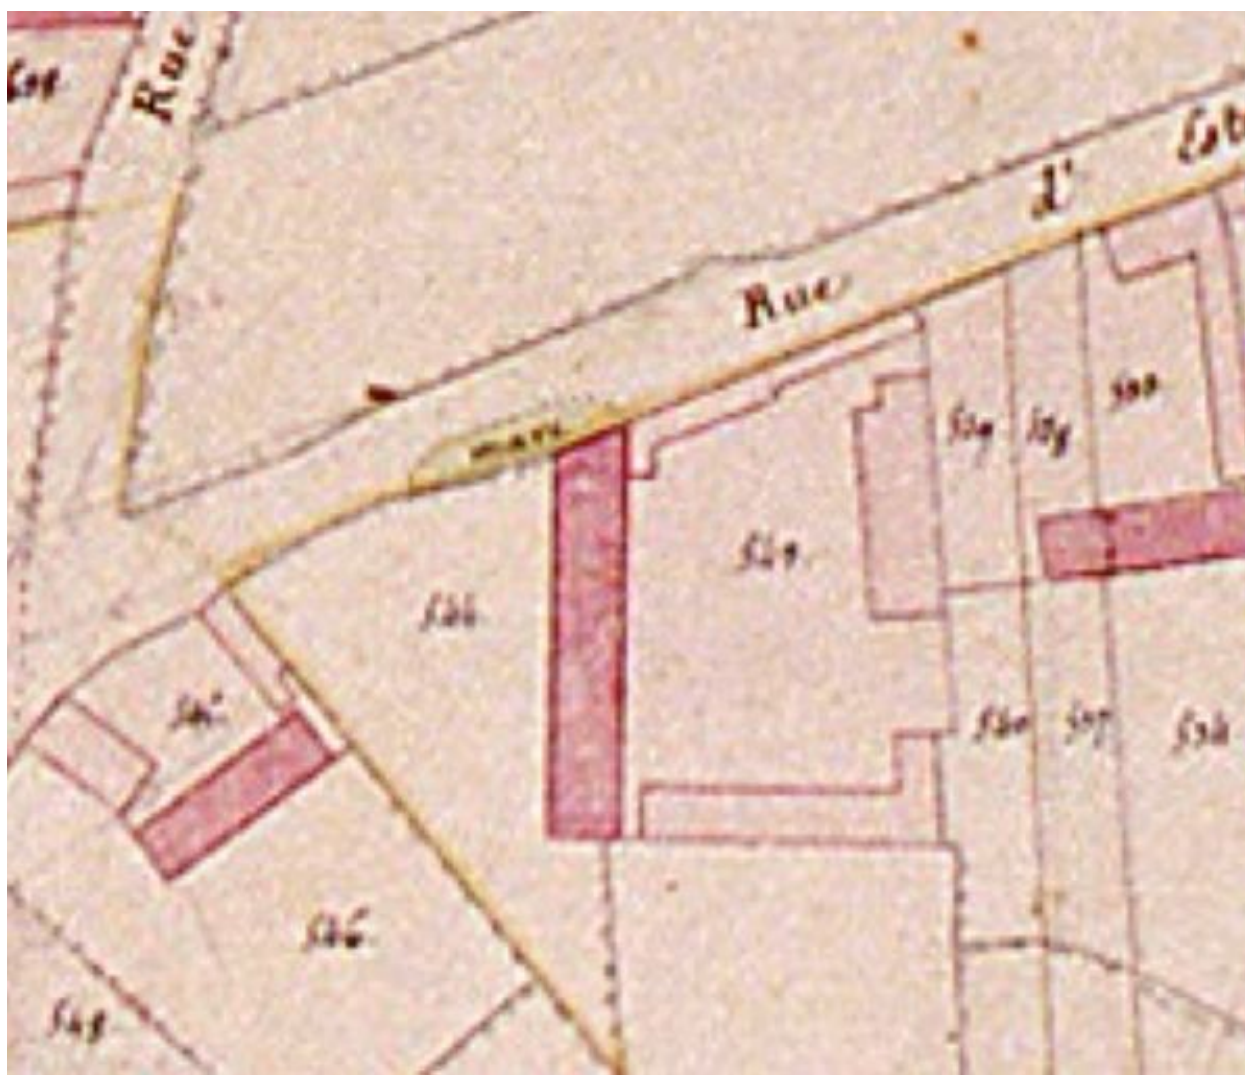
Plan de la ferme en 1832,  
extrait du cadastre napoléonien.  
Phot. Monnehay-Vulliet Marie-Laure  
IVR22\_20068005685XAB

Une ferme figure sur le cadastre napoléonien selon un plan relativement similaire. Certains bâtiments ont aujourd'hui disparu, notamment les étables sur rue et leurs pendants au fond de la cour au nord. Le logis occupe l'emplacement de la partie habitable d'origine mais porte la date par fers d'ancrage de 1841. Il a donc été reconstruit sur les fondations exactes d'un premier bâtiment d'habitation. La grange, en face, occupe également la même disposition qu'un premier bâtiment mais, elle aussi, semble avoir été reconstruite ultérieurement.

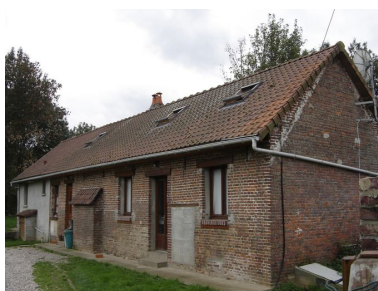
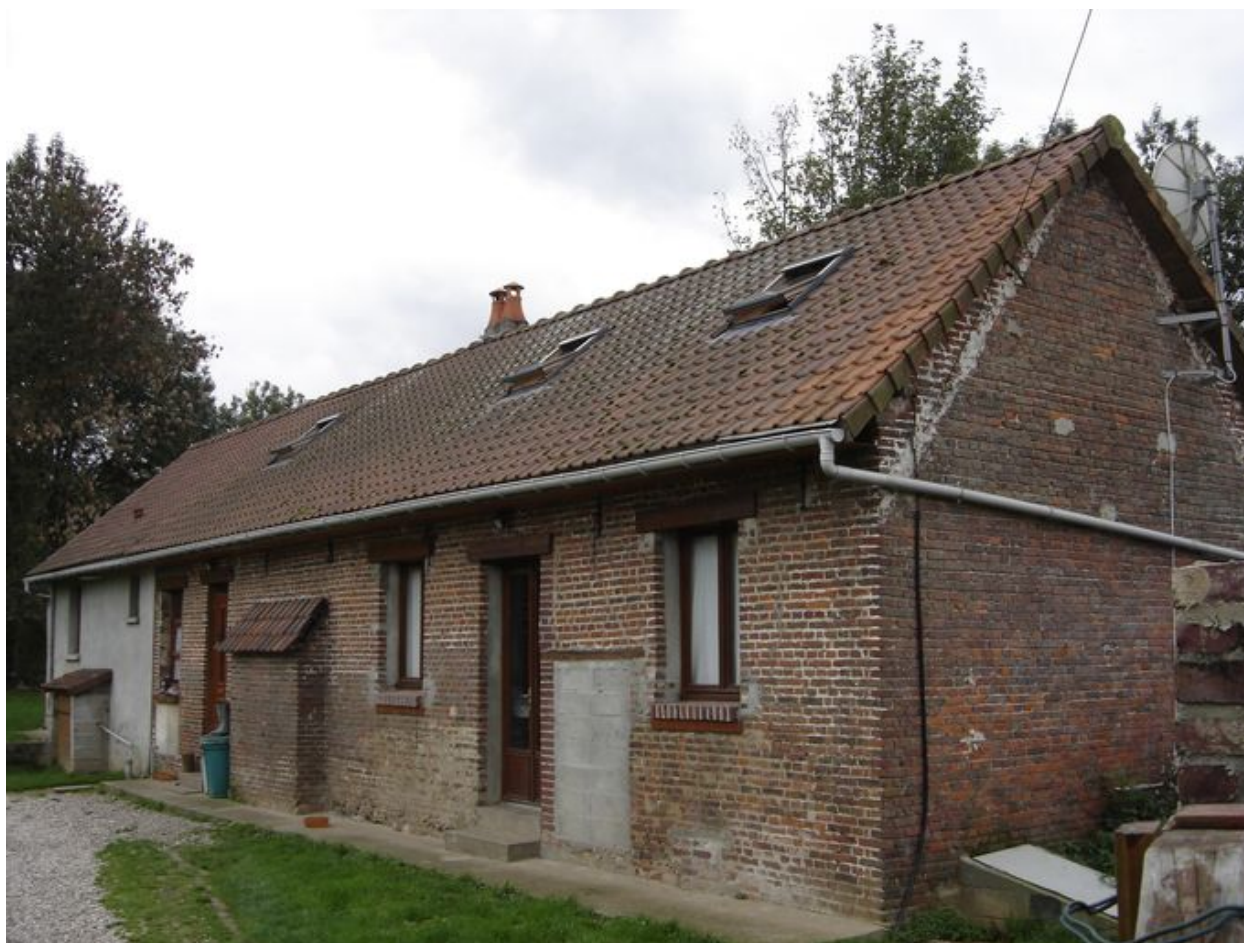
Vue du logis.  
Phot. Inès Guérin  
IVR22\_20068005295NUCA

Vue du logis.

Le logis occupe l'est de la cour. Entièrement en brique, il se développe sur cinq travées. Abrité sous un appentis, le four à pain est situé sur la cour, ainsi orienté pour un meilleur tirage. Le toit à longs pans est en tuiles mécaniques. Les pièces sont ainsi distribuées, du nord au sud : les deux chambres dans la largeur de la maison, la salle d'apparat, la salle commune. Les portes intérieures ont fait l'objet d'un effort de traitement, puisqu'elles sont pourvues d'un entablement mouluré. Les cloisons intérieures étaient à l'origine en torchis et pans de bois ; seule la structure en bois a été conservée. Les sablières basses supportant les cloisons sont disposées sur un lit de brique passé au goudron. L'espace entre les solives du plafond est comblé au torchis. L'accès à la cave est placé sur la façade principale, tout à fait au sud de la maison. La grange, située à l'ouest de la cour, est composée d'une ossature en pans de bois hourdée au torchis, aujourd'hui recouverte en partie d'un essentage de tôles ou d'ardoise et remplacée par du parpaing. Le torchis est uniquement appliqué sur la face extérieure. Les cloisons intérieures sont rythmées par les poteaux correspondant à chaque ferme.

Le logis a été prolongé de deux travées au sud relativement récemment. La plupart des ouvertures ont été modifiées ou condamnées. La date de cette construction permet de déterminer l'époque à laquelle la brique a commencé à investir les campagnes afin de remplacer la technique du torchis et pans de bois, d'abord pour le logis, puis, peu à peu pour les dépendances.

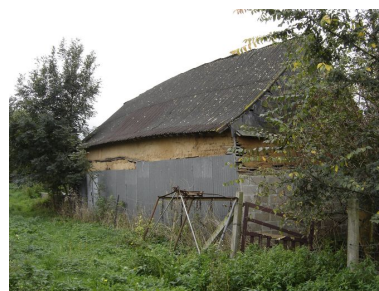
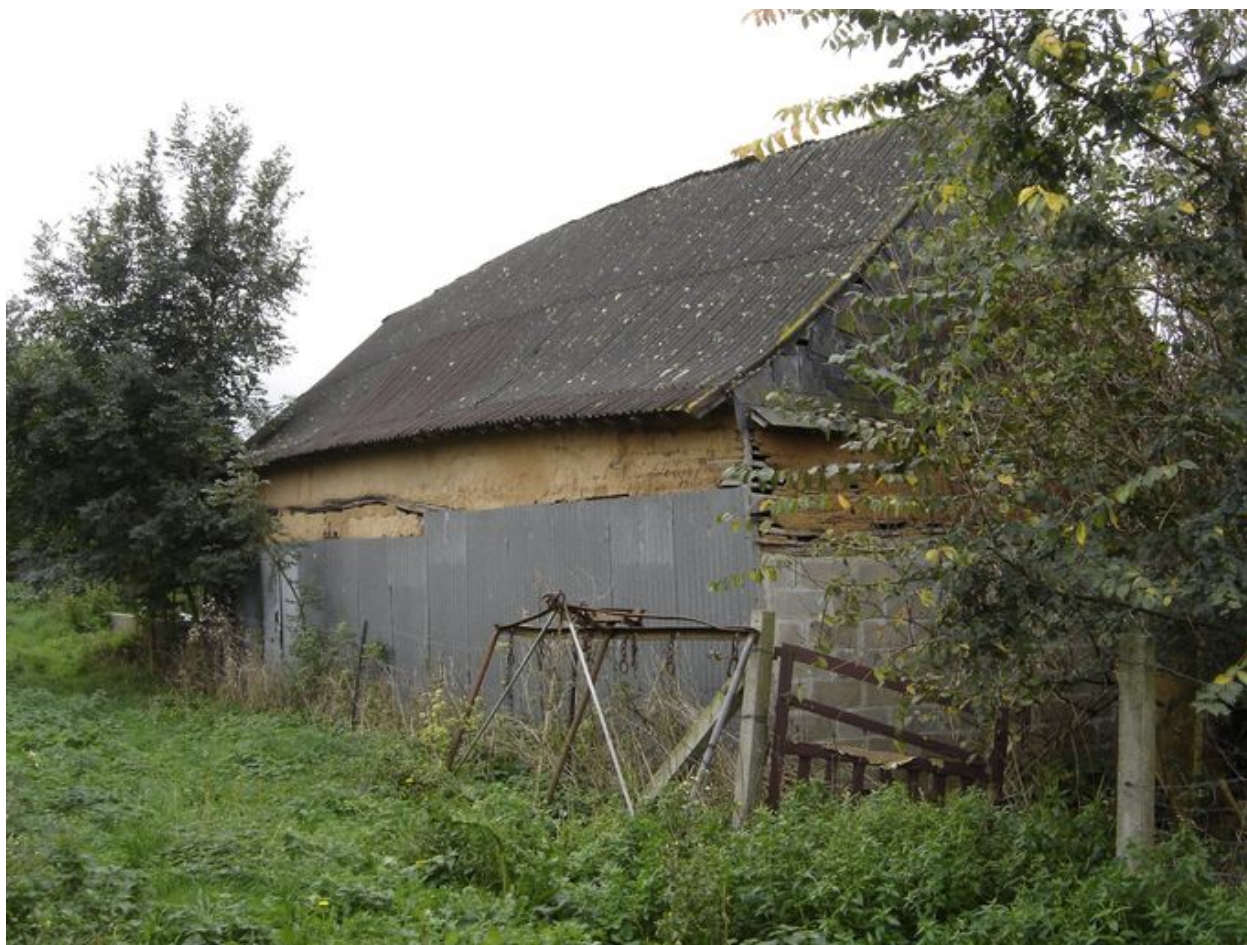
Vue postérieure de la grange.  
Phot. Inès Guérin  
IVR22\_20068005300NUCA

Vue postérieure de la grange.

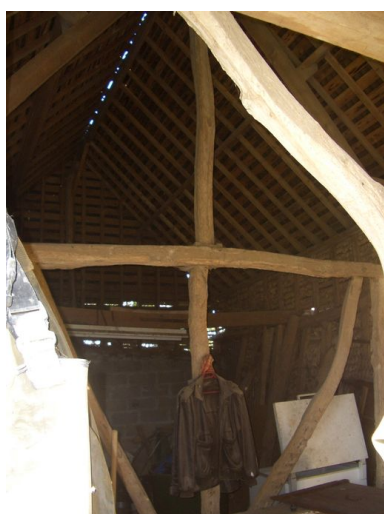
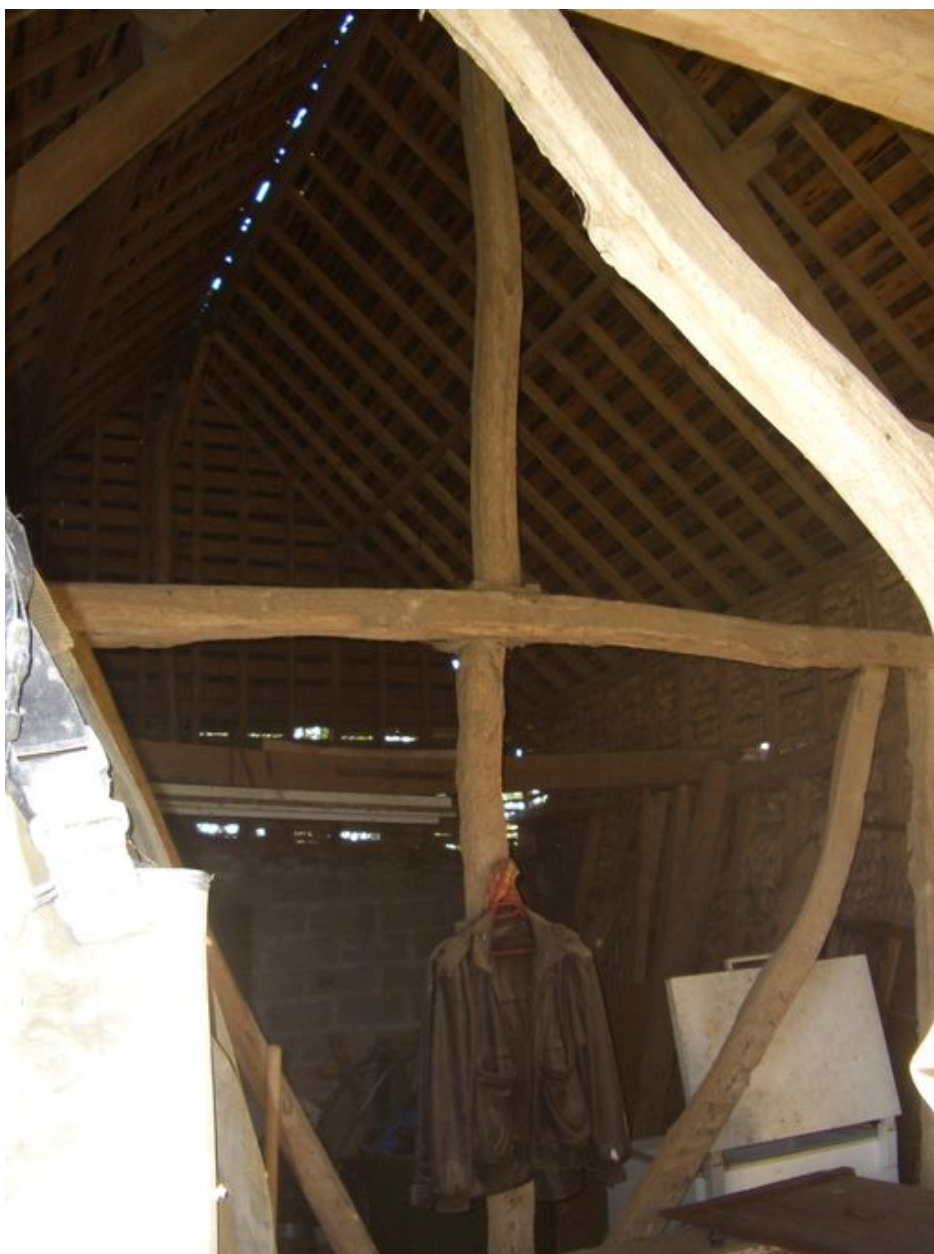
Vue d'une ferme de la  
charpente de la grange.  
Phot. Inès Guérin  
IVR22\_20068005301NUCA

Vue d'une ferme de la charpente de la grange.

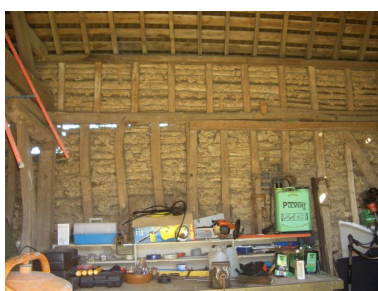
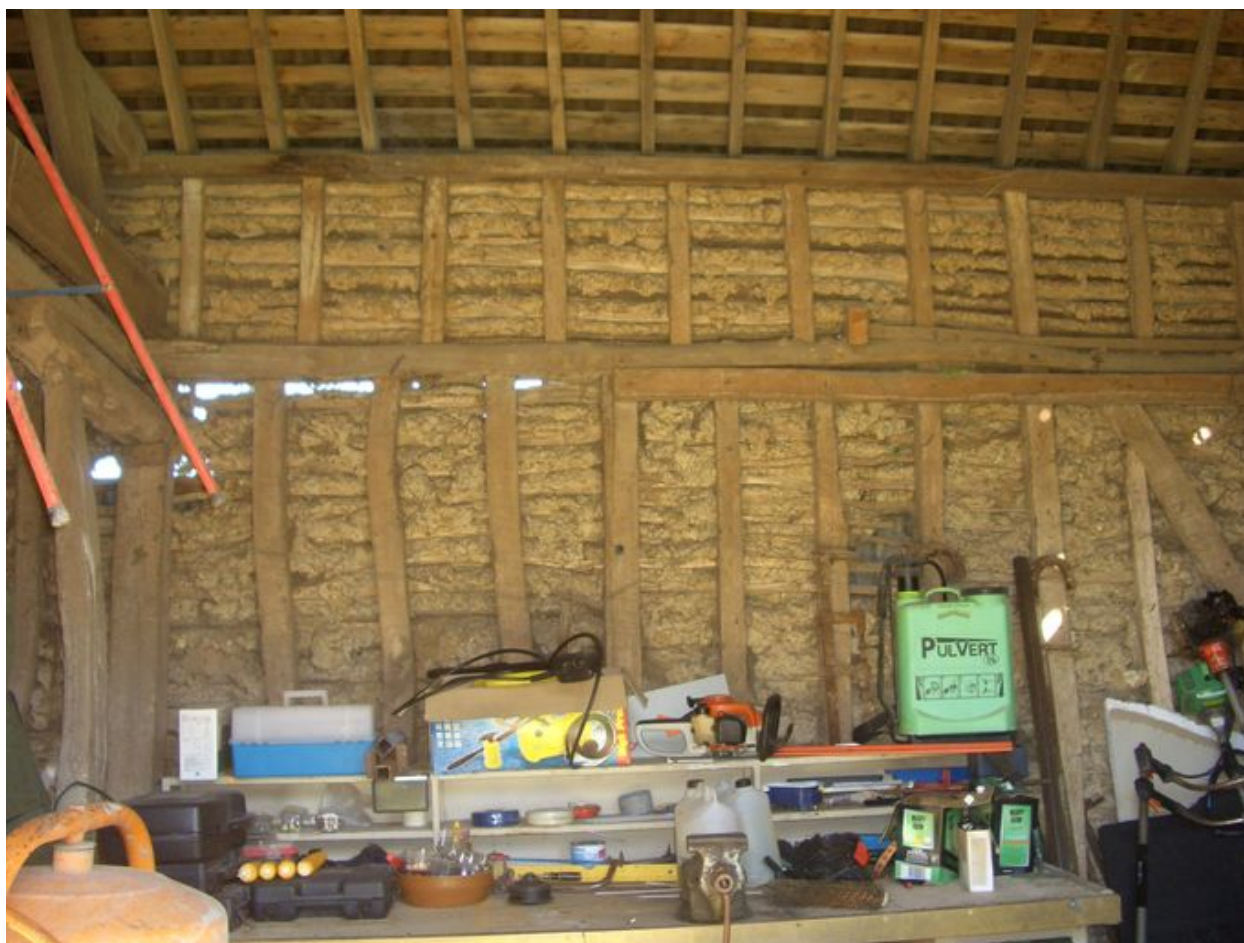
Vue intérieure de la grange.  
Phot. Inès Guérin  
IVR22\_20068005302NUCA

Vue intérieure de la grange.
