Hauts-de-France, Somme
Boismont
11 rue Huré

Ancienne ferme

Numéro de dossier : IA80007542
Date de l'enquête initiale : 2006
Date(s) de rédaction : 2006
Cadre de l'étude : inventaire préliminaire arrière-pays maritime picard
Degré d'étude : repéré

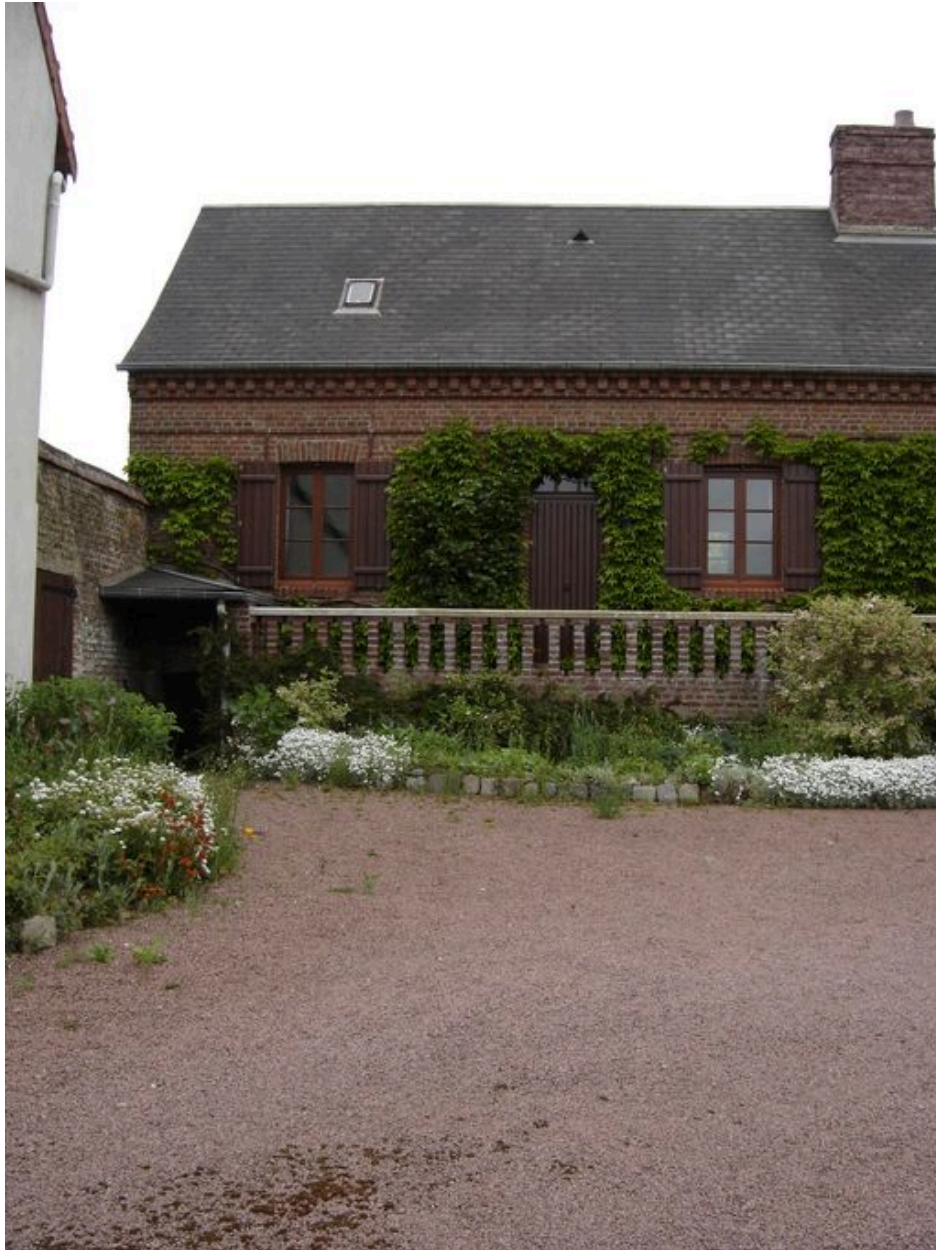
Vue de l'accès à la cave
située sous le logis.
Phot. Inès Guérin
IVR22_20058005743NUCA

Vue de l'accès à la cave située sous le logis.

Cette ancienne ferme semble avoir abrité dans sa cave, accessible de plain-pied, un espace permettant le travail de la laine et du tissu. Si la cave (que nous n'avons malheureusement pas pu visiter) est suffisamment haute et éclairée, cette

hypothèse peut être vérifiable. L'étage de soubassement du bâtiment en retour d'équerre aurait pu habiter des animaux ; des ouvertures sont probablement faites dans le mur de façade mais la végétation empêche d'en percevoir l'existence.
