Hauts-de-France, Aisne  
Oigny-en-Valois  
Église paroissiale Saint-Martin, ruelle de la Ferme, rue des Bourgeois

## Croix : Christ en croix (n° 1)

Numéro de dossier : IM02001135  
Date de l'enquête initiale : 1992  
Date(s) de rédaction : 1993  
Cadre de l'étude : inventaire topographique canton de Villers-Cotterêts, mobilier et objets religieux  
Degré d'étude : étudié  
Référence du dossier Monument Historique : PM02002645

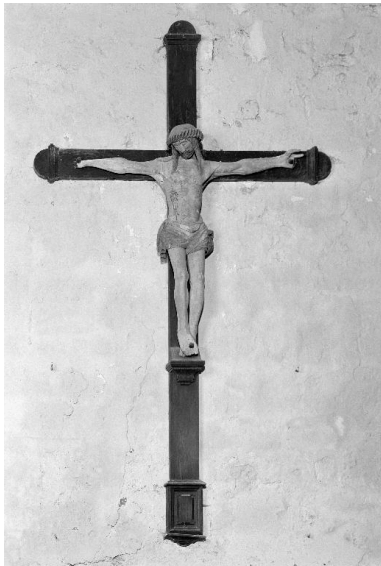
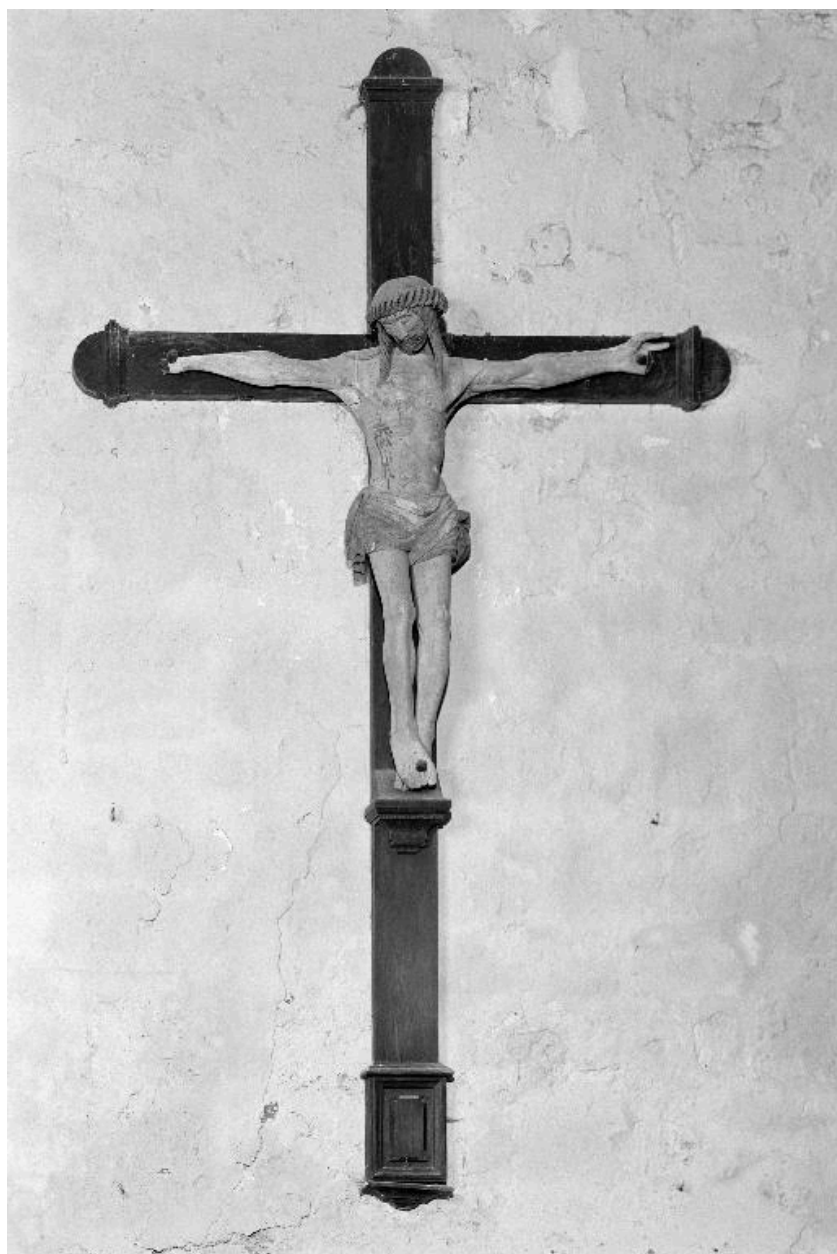
La croix n'est pas ancienne. La polychromie est également récente, mais la hauteur empêche de voir si elle recouvre une peinture plus ancienne. Il manque la main droite du Christ et plusieurs doigts de la main gauche.

Vue générale de la croix.  
Phot. Thierry Lefébure  
IVR22\_19920202073X

Vue générale de la croix.
