Hauts-de-France, Somme
Pendé
89 et 89 bis rue du Petit-Pendé

Ancienne ferme

Numéro de dossier : IA80007648
Date de l'enquête initiale : 2005
Date(s) de rédaction : 2005
Cadre de l'étude : inventaire préliminaire arrière-pays maritime picard
Degré d'étude : étudié

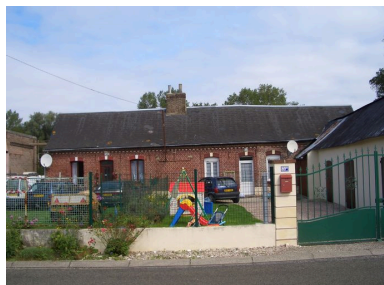
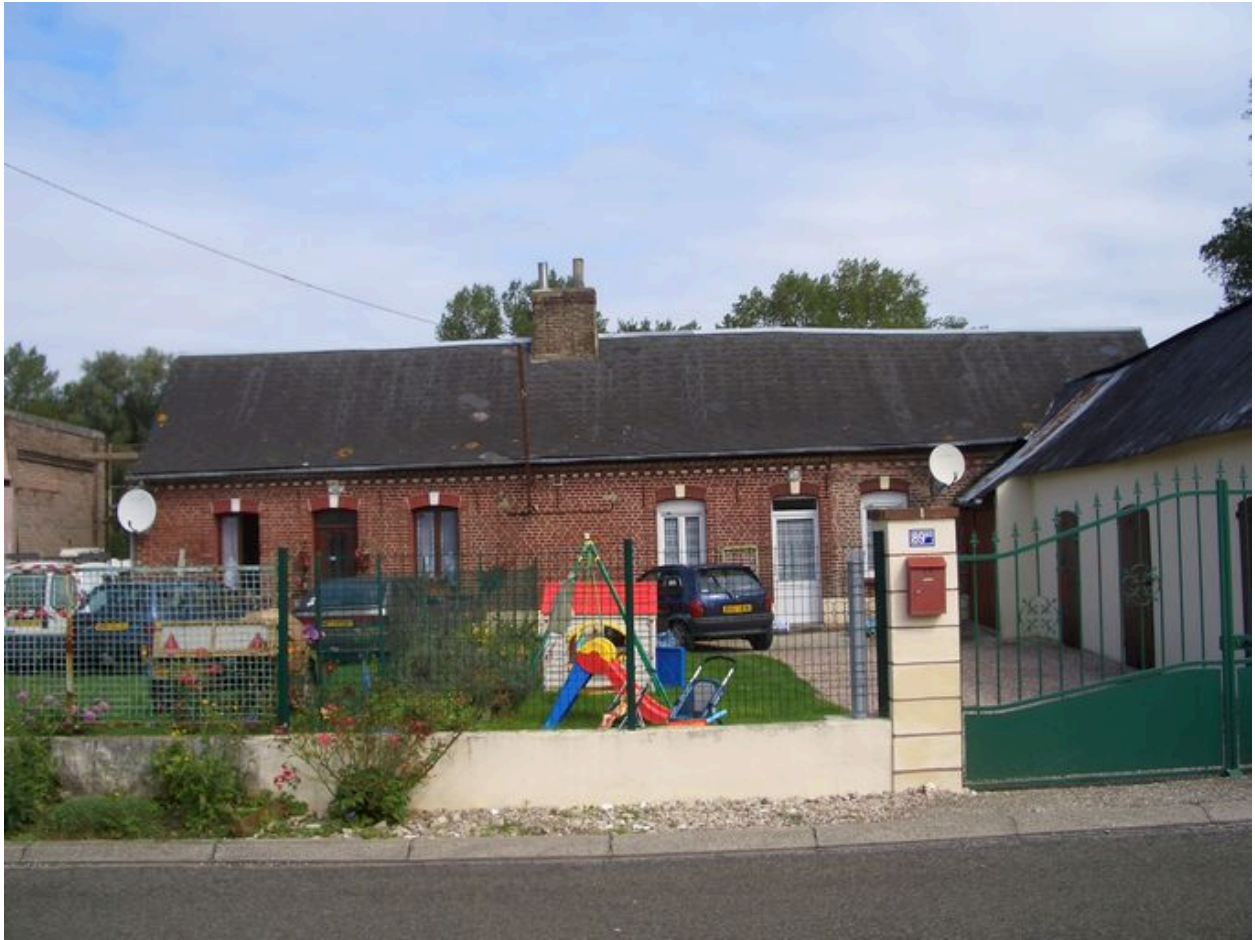
Vue du logis.
Phot. Inès Guérin
IVR22_20078005159NUCA

Vue du logis.

Cette ferme dispose de deux logements, mitoyens et symétriques. Occupant le fond de la cour, longs de trois travées chacun, ils sont en brique. Le toit à longs pans en ardoise est percé, à la limite des deux logements, par la souche de cheminée. À l'ouest se situe la grange, également en brique. La corniche est composée de plusieurs degrés de briques disposés de manière décalée. L'édifice dispose aujourd'hui d'un toit à pan unique en tôles ondulées. Une laiterie est située dans le prolongement du logis à l'ouest. À l'est de la cour sont situées les étables, plus basses que la grange. Longues de trois travées, elles présentent, comme celle-ci, une maçonnerie en brique. Elles sont accolées au logis, perpendiculairement à celui-ci. Le toit à longs pans est en tôles ondulées, formant noue avec celui de la partie habitable.

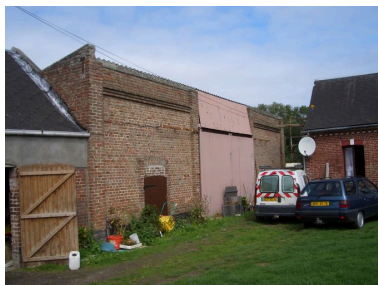
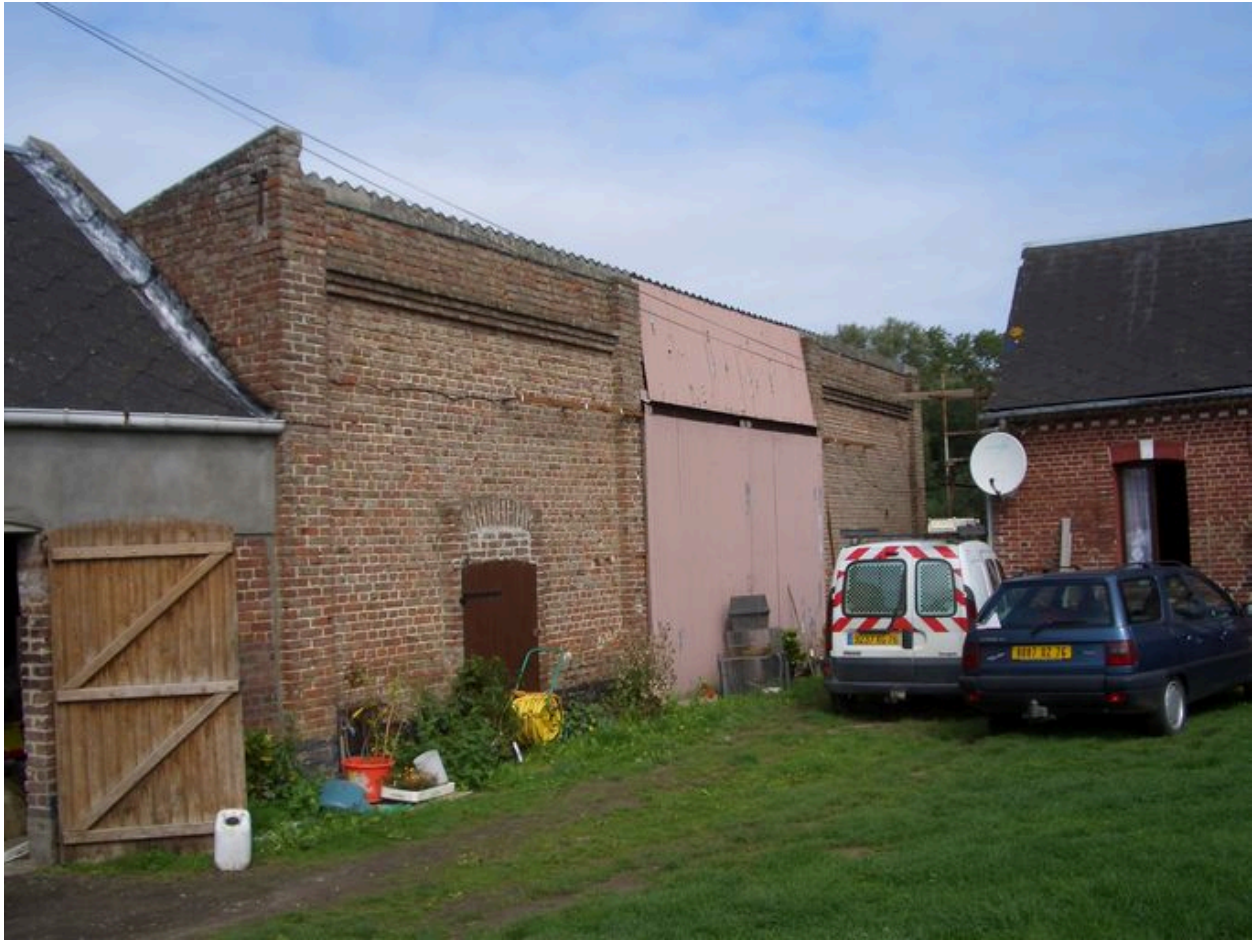
Vue de la grange.
Phot. Inès Guérin
IVR22_20078005160NUCA

Vue de la grange.

Les deux logements ont-ils été construits dès l'origine au sein de cette ferme afin de pouvoir se partager les bâtiments agricoles (grange et étables) ? La grange a été largement modifiée : la travée centrale est aujourd'hui entièrement ouverte et les ouvertures ont été agrandies ou condamnées.

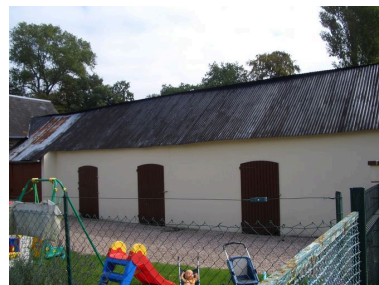
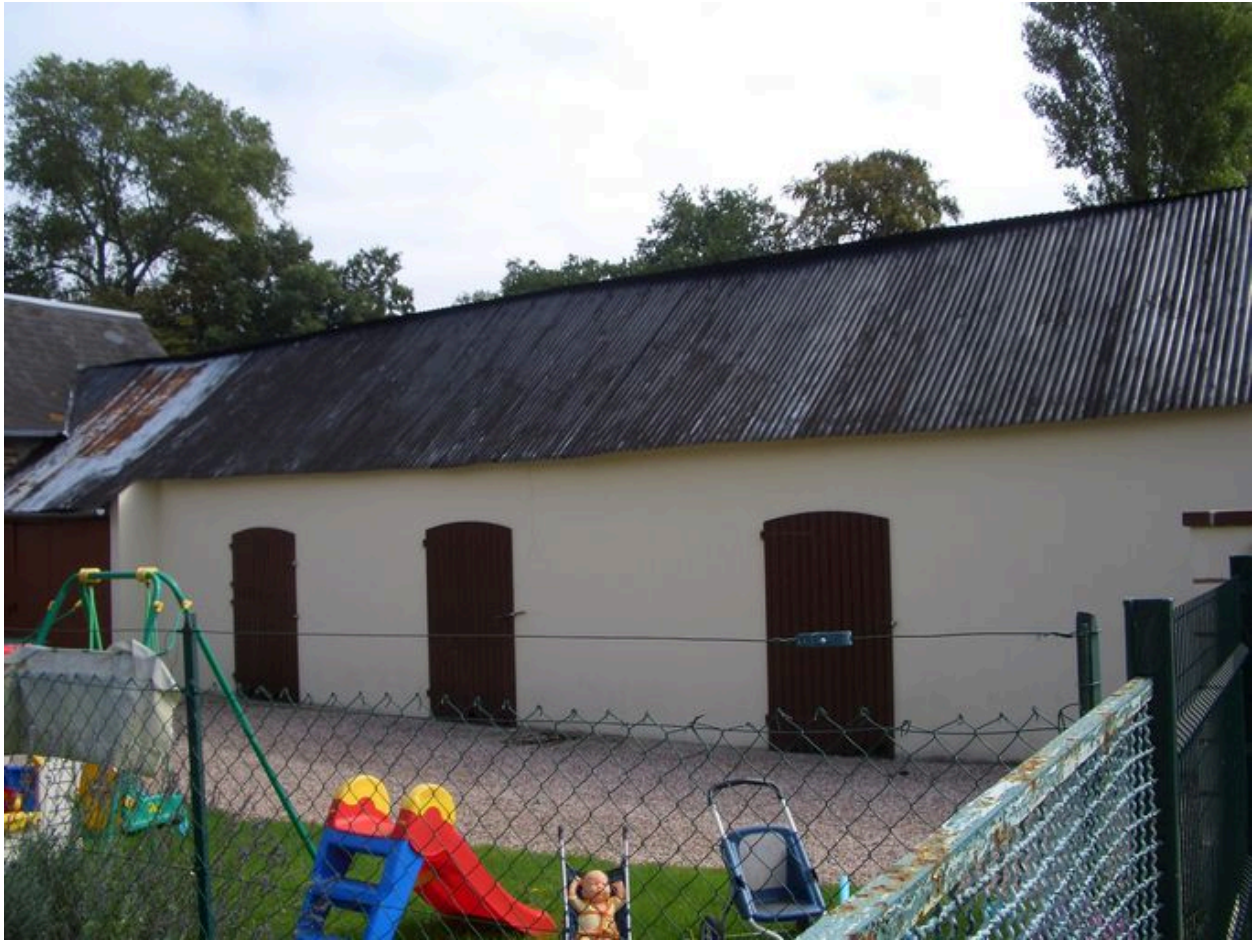
Vue des étables depuis la cour.
Phot. Inès Guérin
IVR22_20078005161NUCA

Vue des étables depuis la cour.

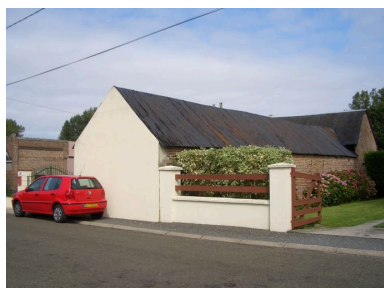
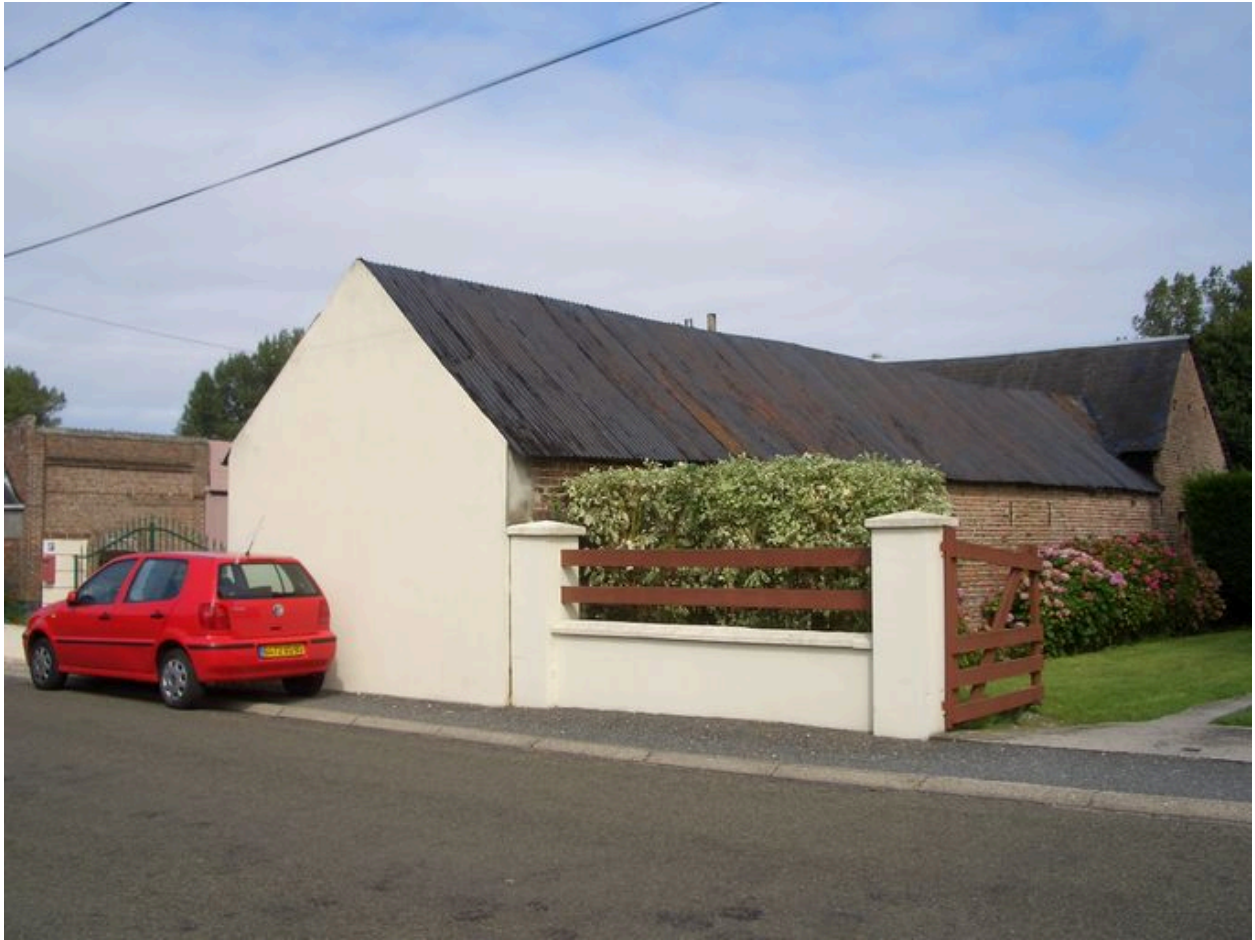
Vue postérieure des étables.
Phot. Inès Guérin
IVR22_20078005162NUCA

Vue postérieure des étables.
